# ZÁRÓJELENTÉS

2016-004-4P

súlyos repülőesemény

Airbus A320-232

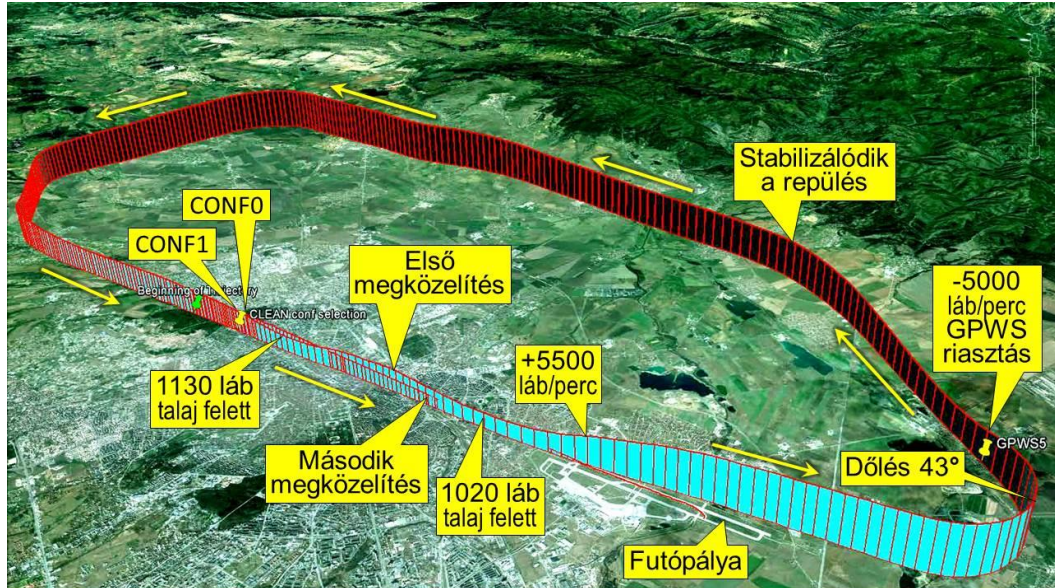
2. ábra: a megközelítés és átstartolás pályája valamint főbb eseményei (Airbus Report)

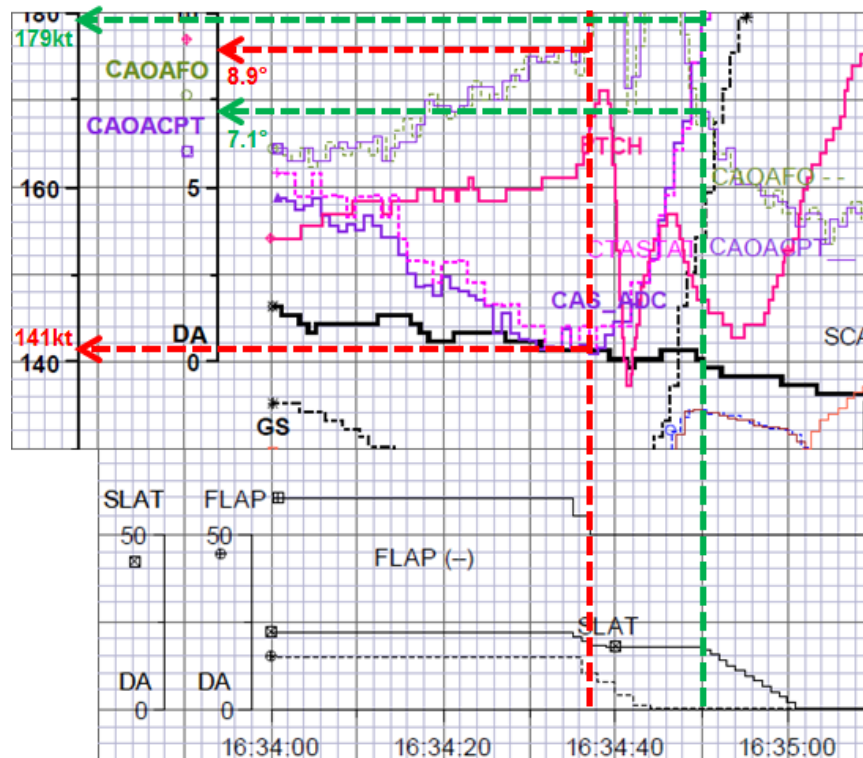
Az Alpha/Speed Lock funkció megakadályozza az orr-segéd szárny behúzását nagy állásszög és/vagy kis sebesség esetén. Ha az állásszög túllépi a  $8,5^\circ$  értéket, vagy a sebesség 148 csomó alá csökken, az orr-segéd szárny nem húzható az 1-es pozíciónál beljebb. A blokkolás megszűnik, ha az állásszög  $7,6^\circ$  alá csökken és a sebesség túllépi 154 csomós értéket. A védelmi funkció nem működik, amennyiben a repülőgép a földön van és sebessége kisebb 60 csomónál vagy repülés közben, ha a vezérlőkar 0 helyzetbe állítását követően növekszik az állásszög  $8,5^\circ$  fölé illetve csökken a sebesség 148 csomó alá.

4. ábra: orr-segéd szárny behúzásának blokkolása (piros nyíl) és feloldása (zöld nyíl) (Airbus Report)

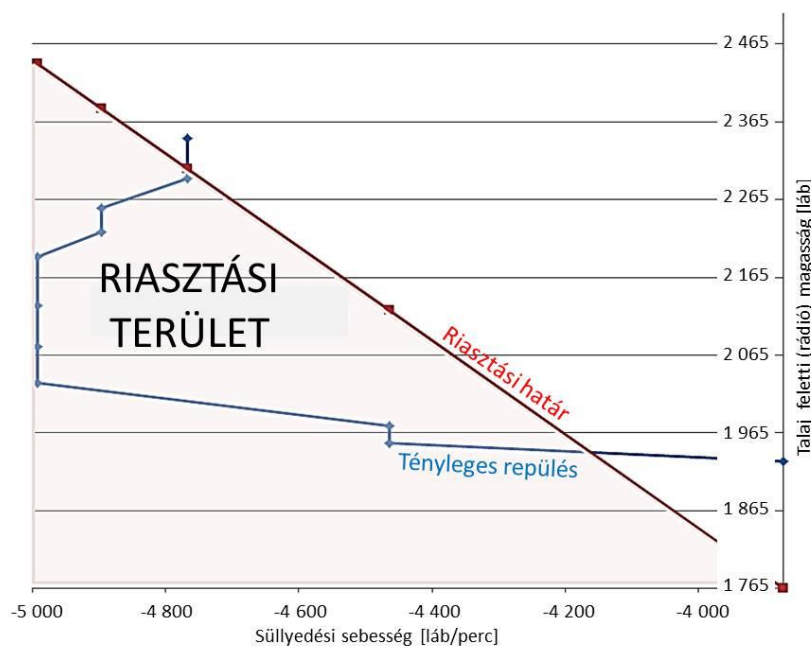
- 16:37:37** Miközben a repülőgép  $-5000$  láb/perc függőleges sebességgel keresztül süllyed a 4000 láb QNH (2200 láb talaj feletti) magasságon, 3 másodpercre megszólal a GPWS rendszer SINK RATE hangjelzése. A gázkarokat az alapjáratú helyzet közelébe húzzák vissza.

8. ábra: SINK RATE riasztást kiváltó repülési paraméterek a vizsgált esetben (Airbus Report)

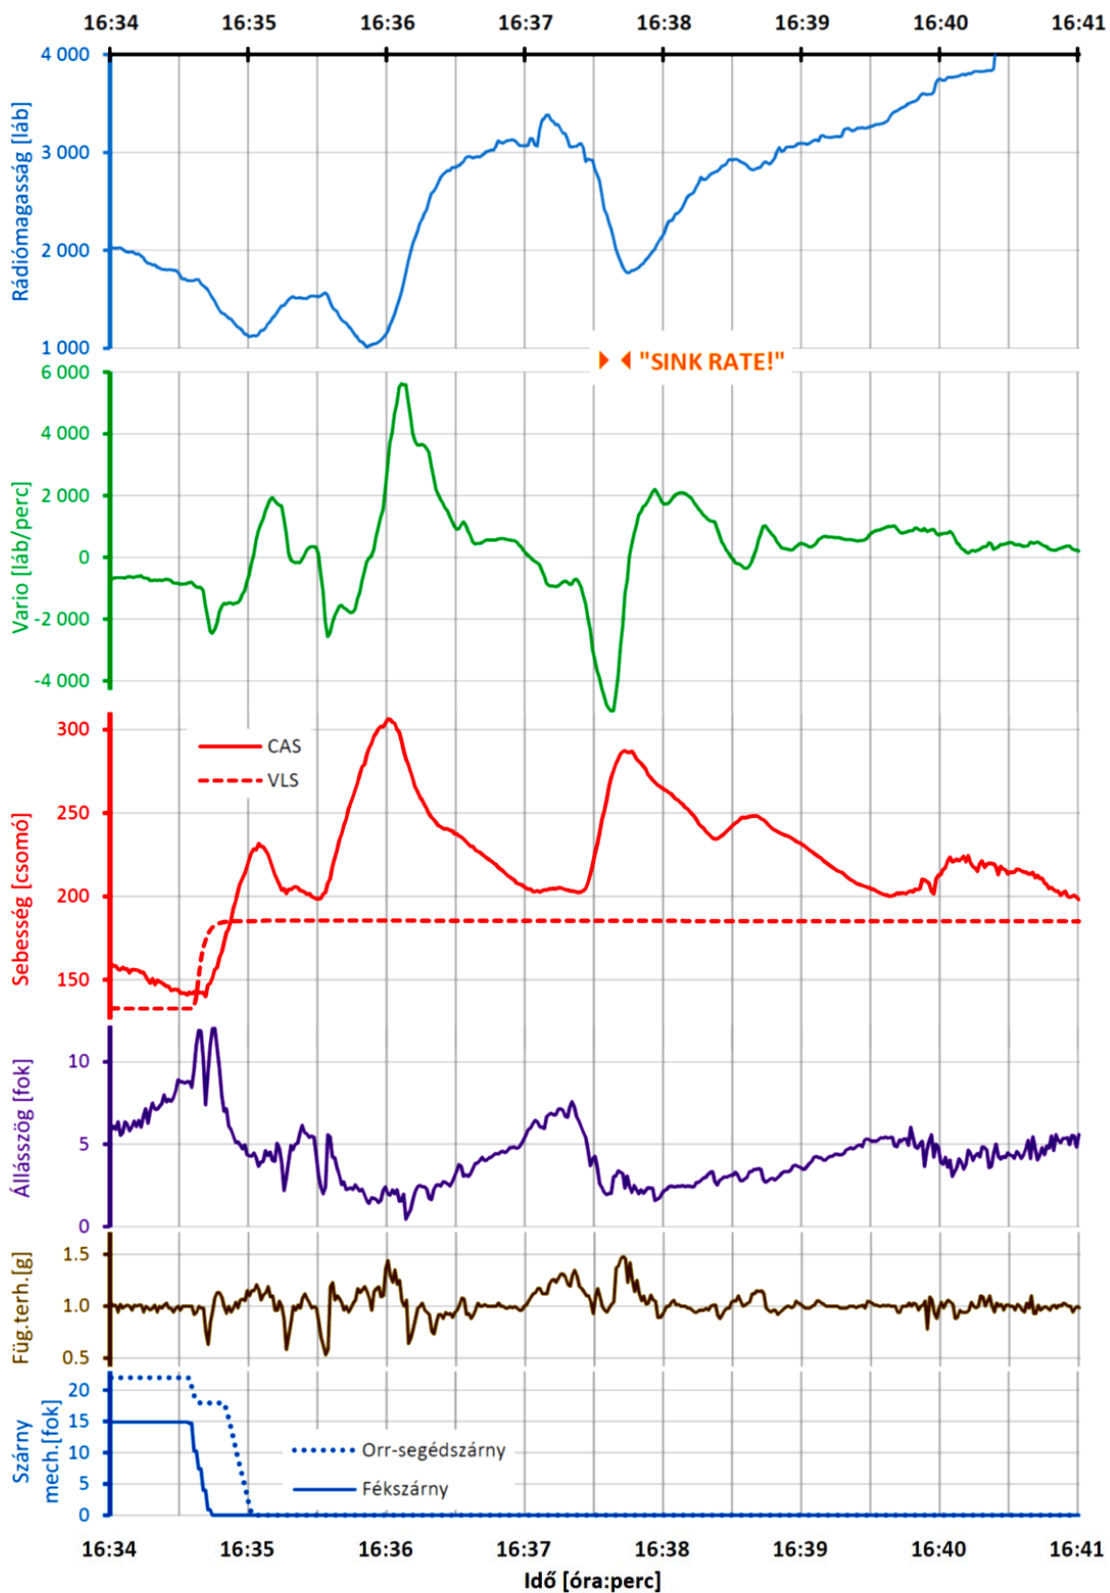
9. ábra: repülési paraméterek a (QAR) gyors hozzáférésű adatrögzítő adatai alapján (KBSZ)

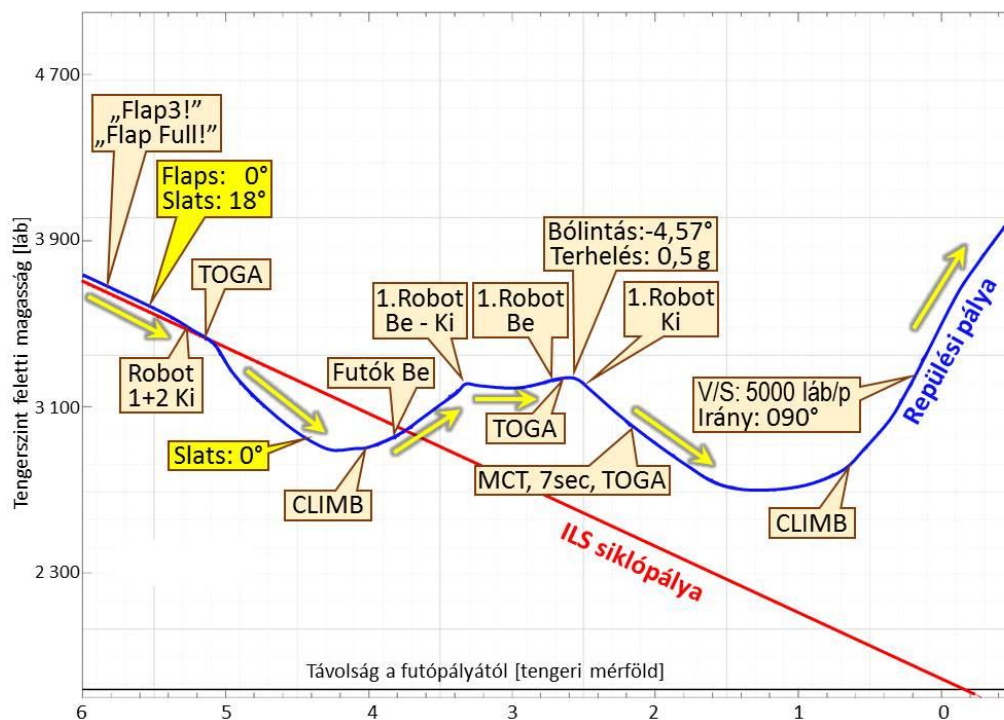
A szárnymechanizáció kibocsátására adott utasítást követően, amikor a kiszolgáló pilóta a vezérlőkart 0 pozícióba állította, a kormányzó pilóta azt látta a műszerén, hogy a választható legalacsonyabb sebesség ( $V_{LS}$ ) értéke intenzíven emelkedik, és a pillanatnyi repülési sebességnél magasabb értéket vesz fel. Az átesés közvetlen veszélyét az hátrította el, hogy a légitársaság védelmi rendszere – az alacsony sebesség/nagy állásszög miatt – nem engedte a szárnymechanizációt azonnal teljesen behúzott helyzetbe kerülni. A kormányzó pilóta a probléma megszüntetésére lekapcsolta a robotpilótákat, meredekebb süllyedésbe kormányozta a gépet, majd maximális (TOGA) teljesítményre állította a hajtóművek gázkarját. A légitársaság vezérlése a gázkarok TOGA helyzetbe állításának ellenére nem váltott át megközelítésből átstartolási üzemmódrá, mivel a szárnymechanizációt vezérlő kar teljesen behúzott, 0 pozíciója – az AFS logikának megfelelően – blokkolta ezt a folyamatot.

Mintegy 500 lábnyi magasságvesztés árán a sebesség elérte a biztonságos, 220 csomó értéket, amelyet követően a szárnymechanizáció teljesen behúzódott. A repülőgép emelkedni kezdett, a kormányzó pilóta a gázkarokat CLIMB helyzetbe húzta vissza. A futóműveket behúzták. A gázkarok állásának megfelelően működésbe lépett a tolóerő-automata, és – a még mindig aktív – megközelítési üzemmódnak megfelelően Green Dot sebességre (198 csomóra) igyekezett csökkenteni a sebességet. Mivel ekkor a légitársaság aktuális sebessége 230 csomó volt, a tolóerő-automata csökkentette a hajtóművek teljesítményét (az alapjárat közelébe).

10. ábra: az ILS megközelítés megszakításának mozzanatai oldalnézetben (BEA Report)
