ZÁRÓJELENTÉS

2016-0137-5

Váratlan vasúti esemény

Budapest Bécsi út végállomás

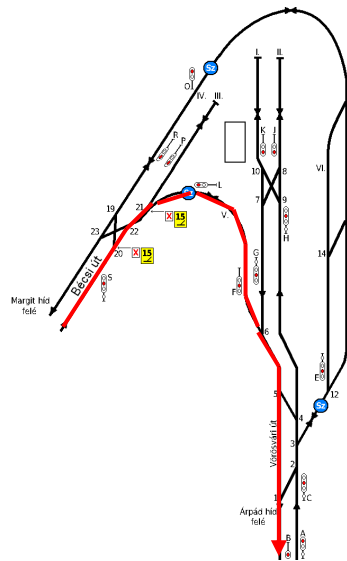
2. ábra: A villamos tervezett útvonala

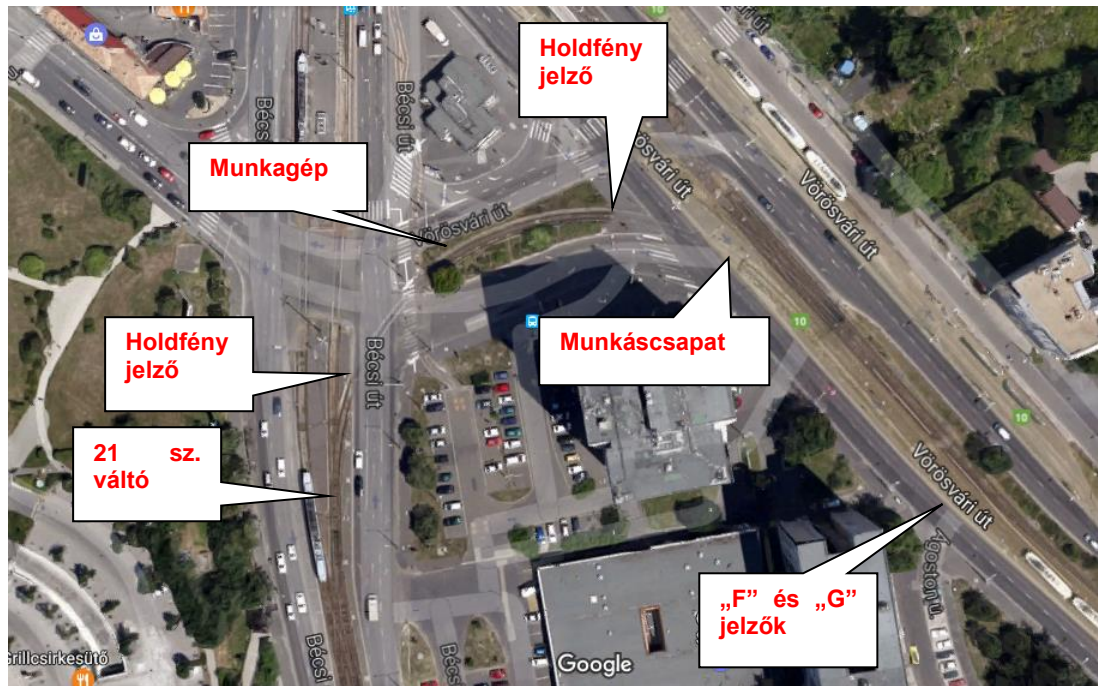
A jobbos ívben fekvő Dozátor vágányra behaladva észlelte, hogy a vágányon állva egy közúti munkagép zúzottkővet terít a vágányra, ezért a villamossal megállt. A munkásokkal lefolytatott egyeztetést követően a villamossal behaladt a Dozátor vágányon kialakított megállóhelyre, ahol ajtónyitást követően a villamos viszonylatjelzését az OBU-n keresztül megváltoztatta, majd a Vörösvári út kereszteződésénél elhelyezett holdfényjelző szabad jelzésére a vágányon tovább haladt. A Vörösvári utat keresztezve ismét megállásra kényszerült, mert a vágányon munkáscsapat dolgozott.

3. ábra: A villamos útja az "F" jelű jelzőig

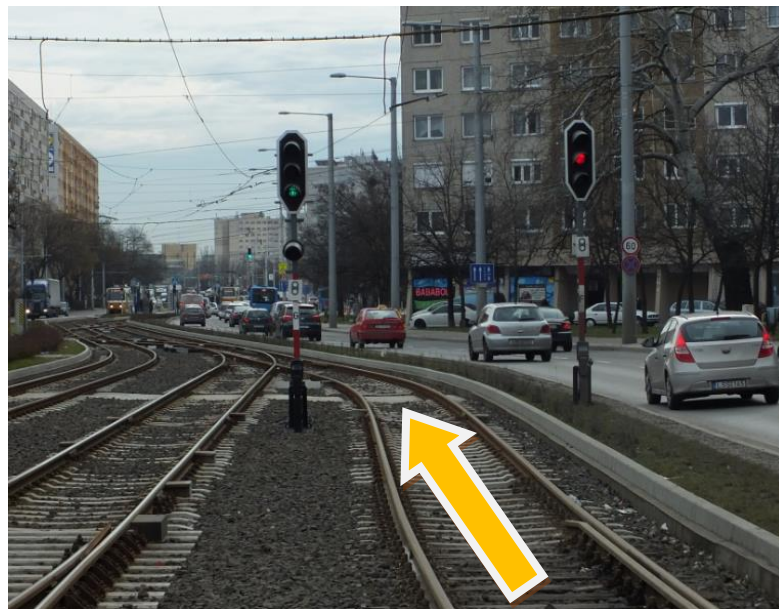
Egy 1-es villamos mellette történő elhaladását követően a vágány bal oldalán lévő „G” jelű főjelzőn megjelenő „Szabad a továbbhaladás egyenes irányban” jelzését magára véve az „F” jelű jelző mellett elhaladt, majd a számára helytelenül álló 6 sz. váltót felvágta és Ferencváros kocsiszín felé közlekedett.

4. ábra: Az "F" és "G" jelű jelzők elhelyezkedése és a villamos haladási iránya

Ennek megfelelően állt meg az azonos szelvényben elhelyezett, „*Tilos a tovább haladás*” jelzést adó „G” és „F” jelű jelzők előtt. A járművezető látóterének bal oldalán a „G” jelű, a jobb oldalán pedig a rá érvényes „F” jelű jelző helyezkedett el.

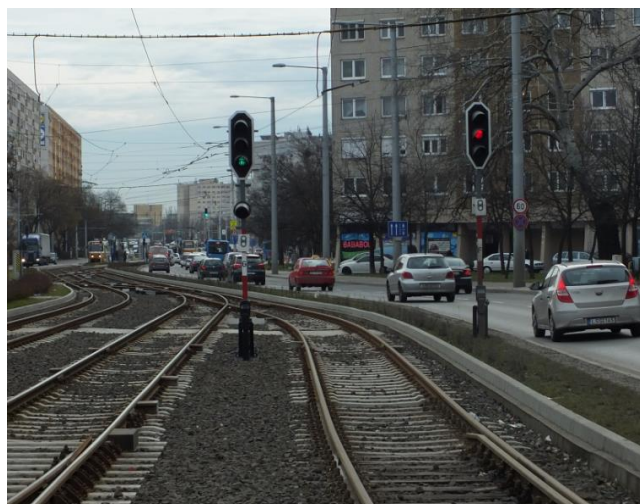
A „G” és „F” jelű jelzők egyaránt a 6. sz. váltót, valamint az az után következő pályaszakaszt fedezik, ezért mindkét jelzőt a váltótól kb. 20 m távolságra helyezték el.

6. ábra A 6. sz. váltót fedező jelzők

A villamosnál alkalmazott jelzési és forgalmi utasítás ebben a szituációban nem nyújt segítséget abban, hogy a jelzőket hogyan kell értelmezni, mert szövege szerint a jelzők a pálya bármely oldalán elhelyezhetők (lásd:1.16.1). A jelzők

szerepe csak logikai úton következtethető ki olyan ember számára, aki a helyszínt nem ismeri. Így csak a vonalismereti dokumentumokban fellelhető információk nyújthatnak segítséget a jelzők ismeretéhez.
