NEMZETI FEJLESZTÉSI
MINISZTERIUM
KÖZLEKEDÉSBIZTONSÁGI
SZERVEZET

ZÁRÓJELENTÉS

2016-0210-5
Vasúti baleset / Kisiklás

Rajka
2016. február 21.

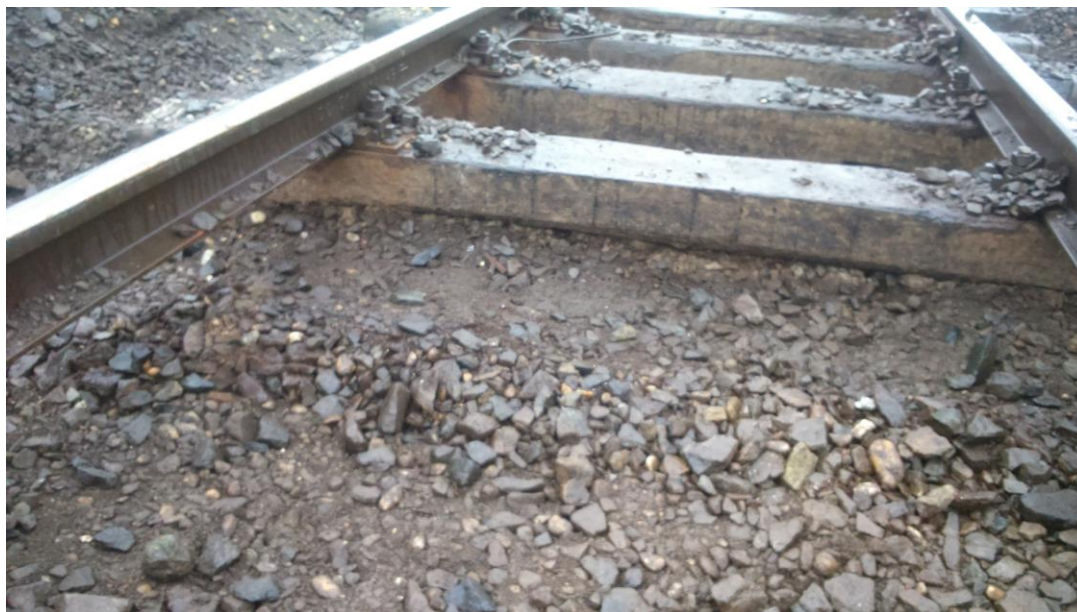
4. ábra: az ágyazat a kisklás helyén, az aljcsere idején (fotó: GySEV Zrt.)
