## **ZÁRÓJELENTÉS**

**2016-026-6**

**Víziközlekedési baleset**

**„Mercur 304” tolóhajó 6 darab bárkával**

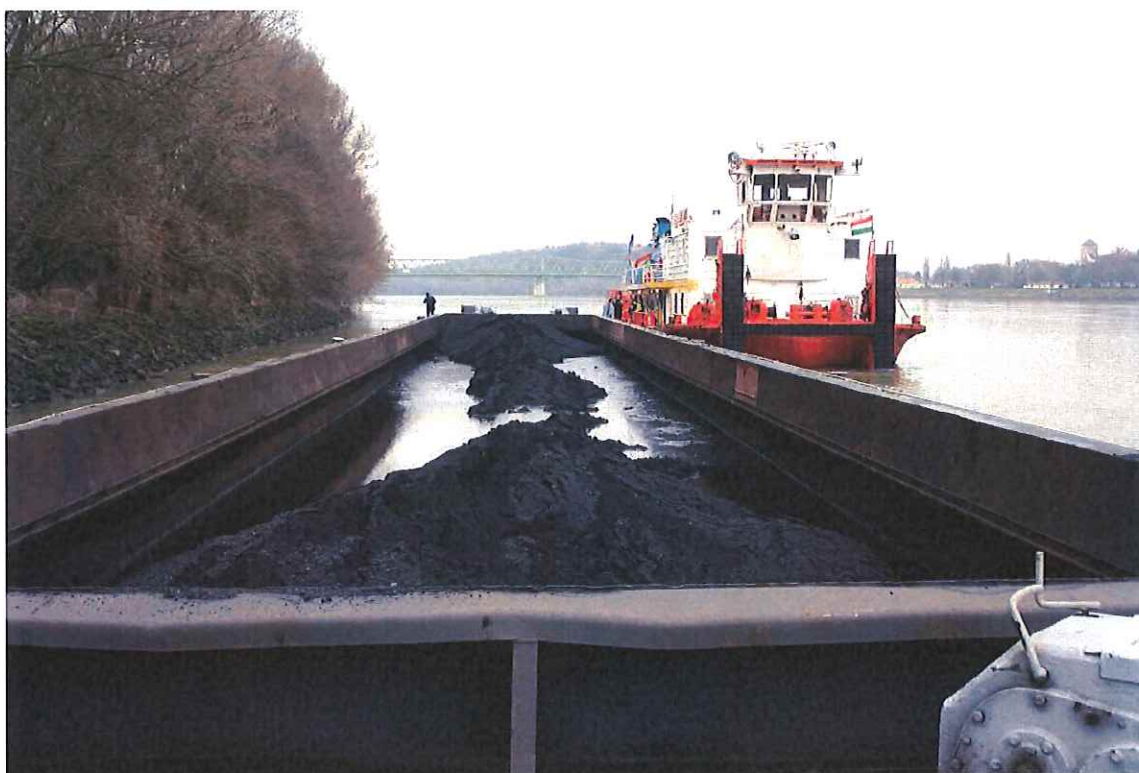
A bárkák közül az 518 számú (ex 20049) bárka ütközött a híd pillérével, és az ekkor szerzett sérülés következtében süllyedni kezdett. A Mercur 304 ms, a nagyobb kár elkerülése érdekében a bal part közelébe kitolta a bárkát, ahol az leült a mederfenékre.

1. ábra: A süllyedt 518 számú (ex 20049) bárka és a Mercur 304 tolóhajó

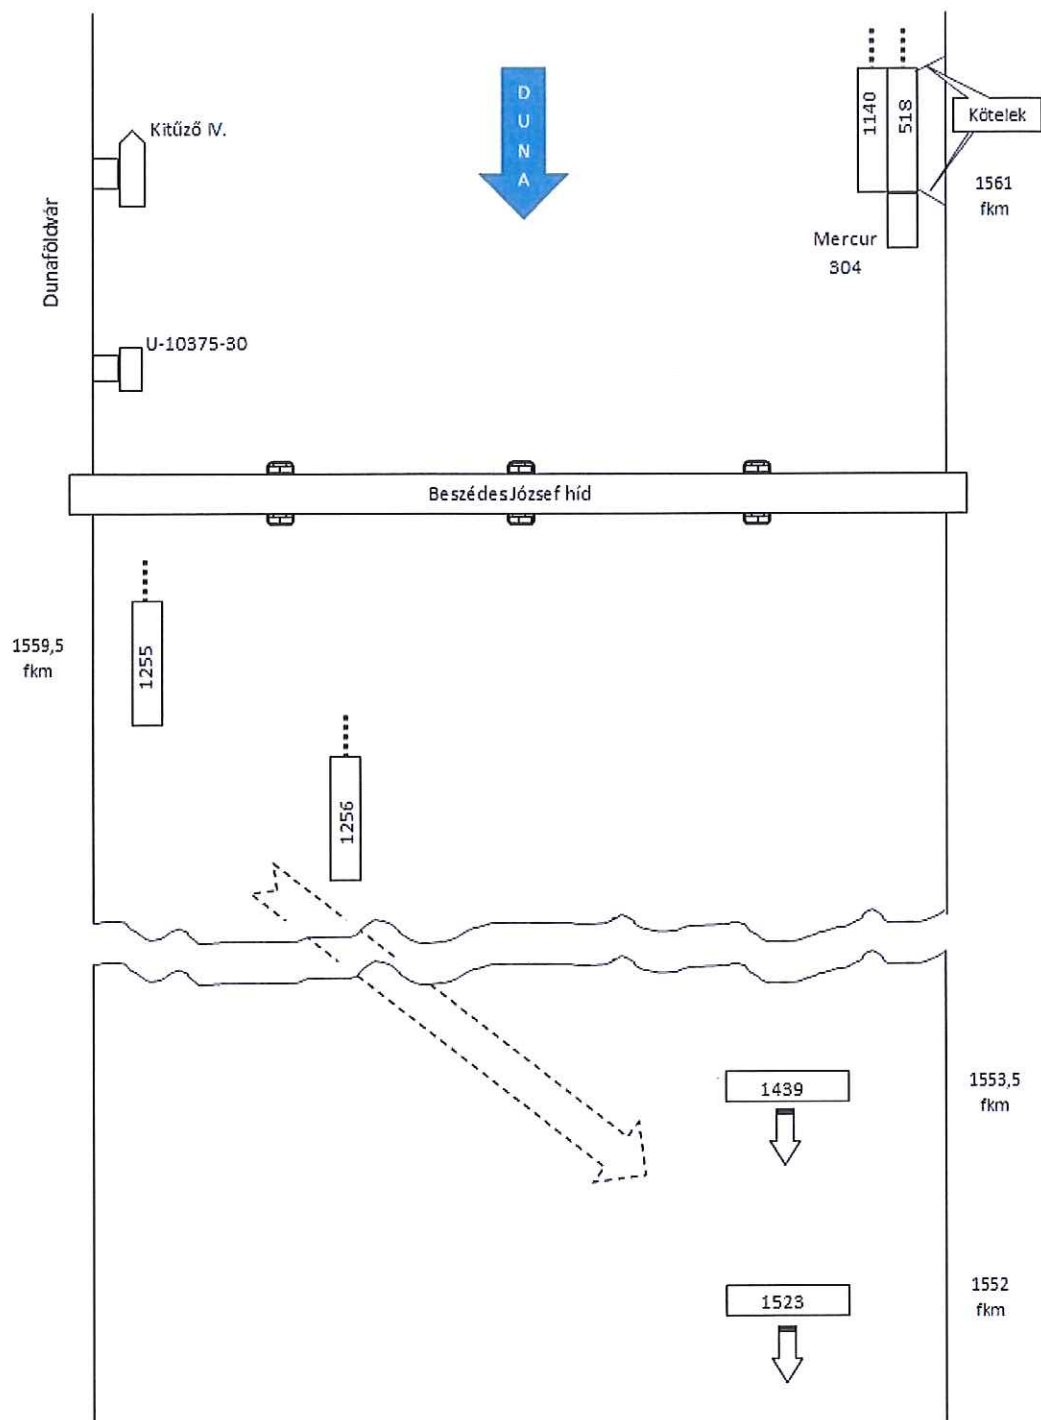
6. ábra: Vázlatrajz a baleset utáni állapotról

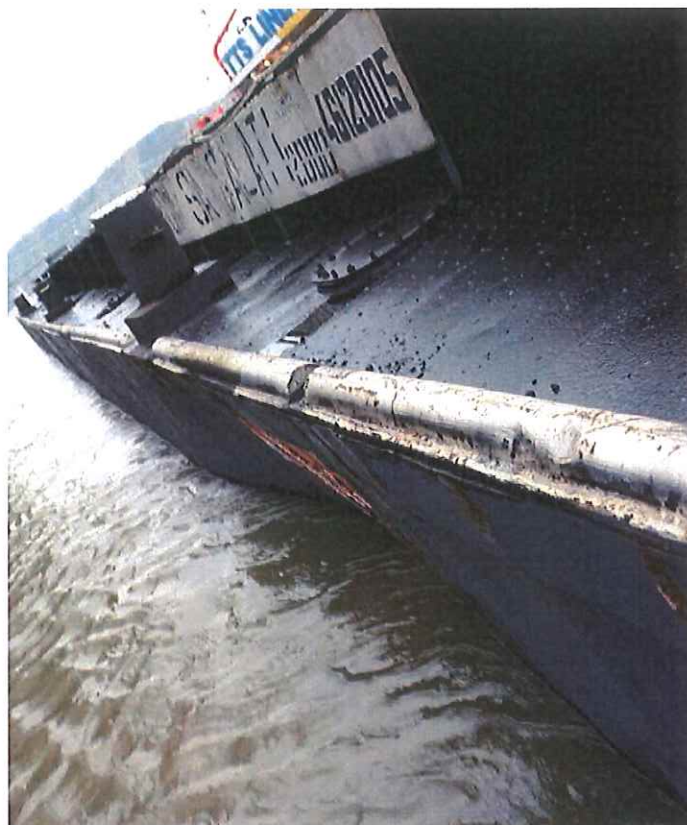
A bárka a jobb oldalával ütközött a hídlábnak. Habár a bárka eredetileg a tolatmány bal oldalán helyezkedett el, és így értelemszerűen a bal oldalnak kellett volna sérülnie, a bérkát orral lefelé fordítva, úgynevezett tandem alakzatban csatolták be a kötelékbe. Így a kötelék bal oldala a bárka jobb oldalát jelentette.

Az ütközés következtében a hídláb benyomta a bárka külső héjazatát. A benyomódás a bárka orrától 30 méterrel hátrább, kb. 2 méter hosszan, és 20 centiméter mélyen keletkezett. A benyomódás helyén lék is keletkezett, ahol a Duna vize beáramlott az oldalsó vízmentes rekeszbe. A hajótest bordázata is deformálódott, és az egyik borda átlukasztotta a rakodótér burkolatát. Ezen a lyukon a Duna vize a vízmentes rekeszen keresztül a rakodótérbe is bejutott. A bárka annyira megtelt vízzel, hogy a teljes elsüllyedés elkerülésének érdekében ki kellett tolni a part menti sekélyebb szakaszra, ahol leült a mederfenékre.

7. ábra: A bárka benyomott oldala

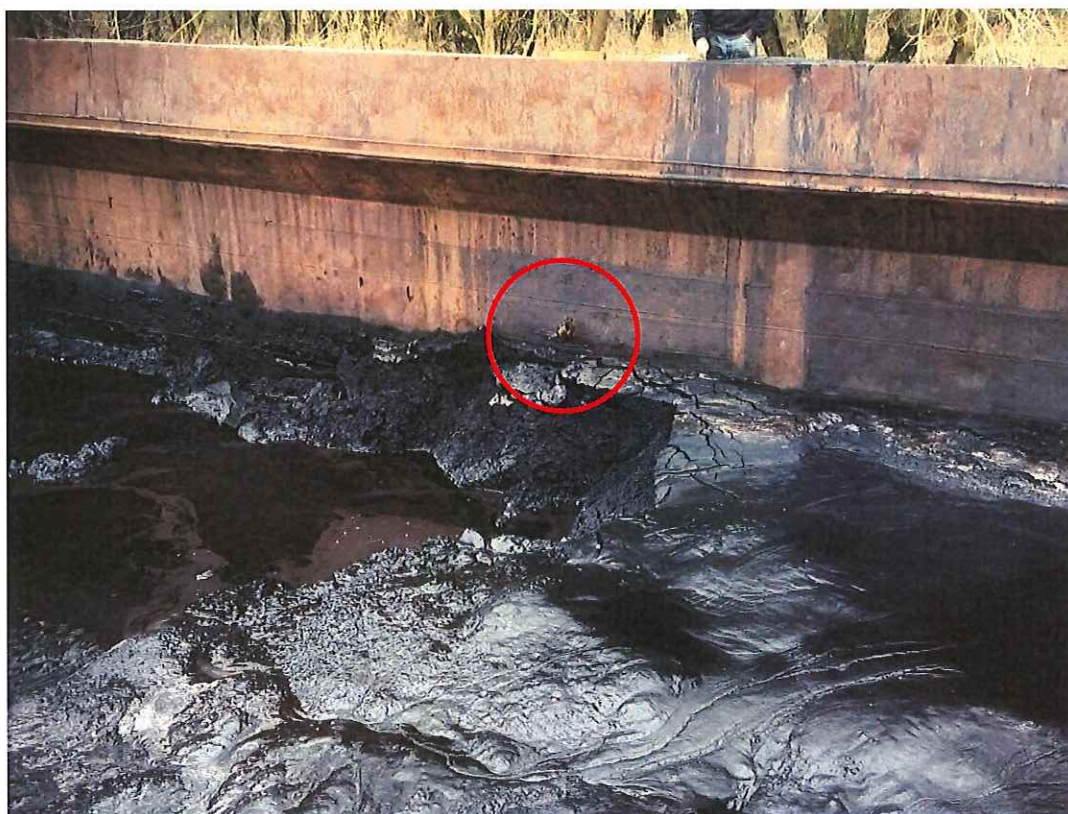
8. ábra: A raktér átszakított lemezelése

A bárka lékesedését az okozta, hogy a hídláb benyomta és felszakította a bárka oldalát. A benyomódás helyén levő bordázat elhajlott, deformálódott, és az egyik borda kilyukasztotta a raktér burkolatát. A bárka felszakadt oldalán keresztül bejutott a víz a vízmentes rekeszbe. A vízmentes rekeszből a felszakított raktér burkolaton keresztül a víz bejutott a raktérbe. Az eredetileg is áruval terhelt bárka a befolyó víz miatt süllyedni kezdett, amit azzal lehetett kivédeni, hogy a tolóhajó azt olyan közel vitte a parthoz, hogy az a mederfenékre leérve nem süllyedt tovább.

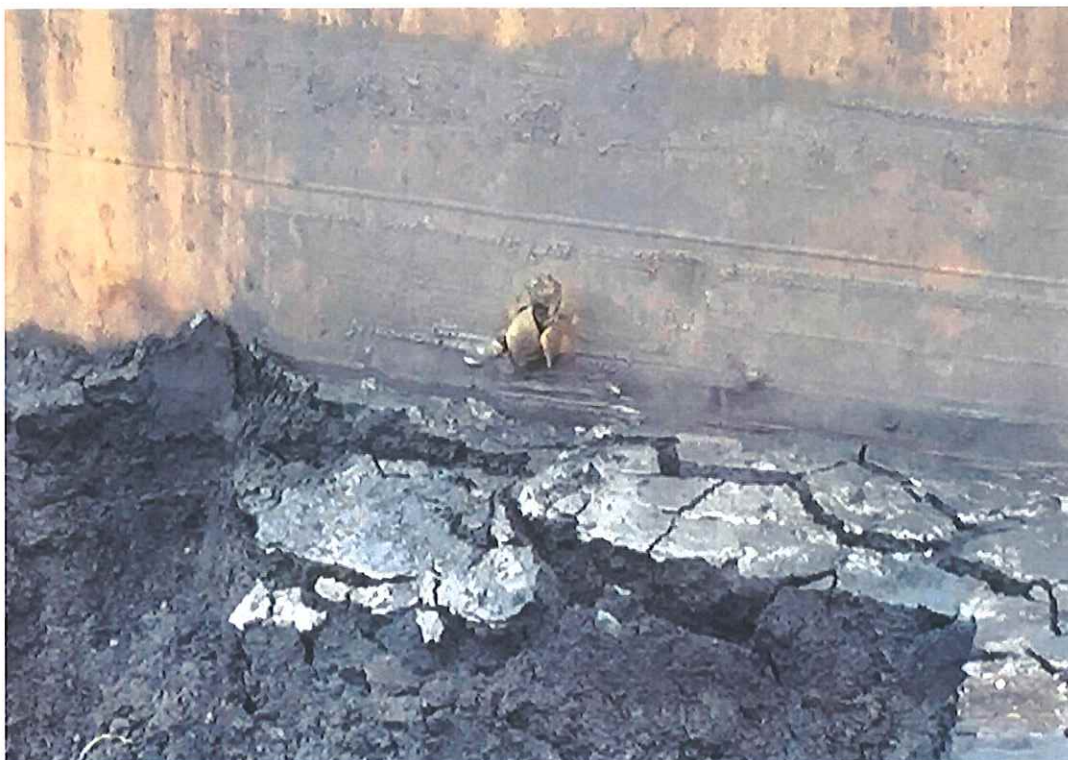
**9. ábra: A lemezzakadás közelebbi képe**

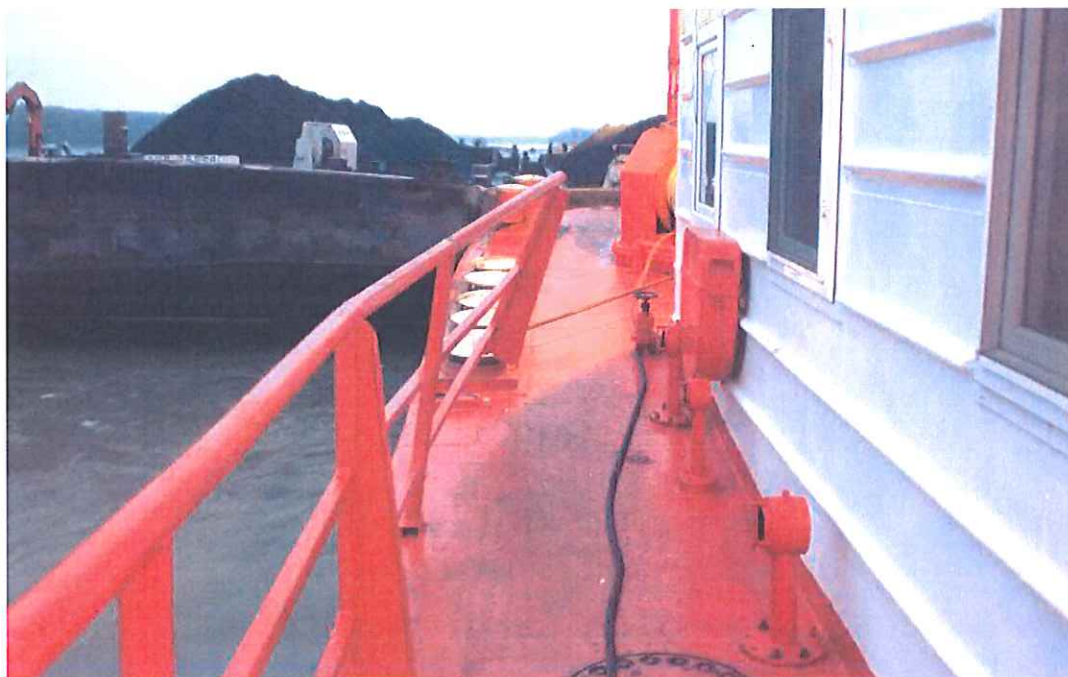
A tolóhajón elszakadtak a bárkákat a hajóhoz rögzítő acélsodrony kötelek. A tolóhajó bal oldalán az elszakadó kötél feltépte és kissé meghajlította a mögötte levő korlátot.

**10. ábra: A felszakadt és meghajlott korlát a Mercur 304 tolóhajó bal oldalán**

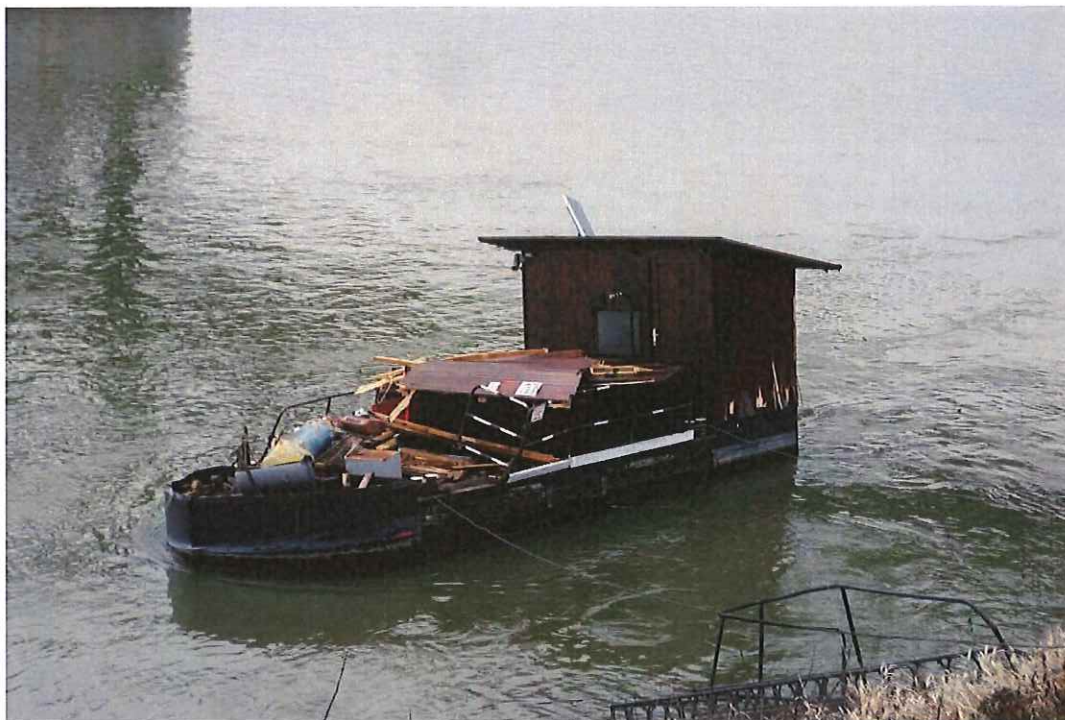
A felépítményes haltároló úszómű elején levő fedélzeti felépítmény és annak berendezése megsemmisült. Az úszómű kikötésére szolgáló 3 darab acélsodrony kötél közül kettő elszakadt. A kikötött úszóműre történő bejutást szolgáló bejáróhíd elgörbült, megrongálódott.

11. ábra: Az U-10375-30 felépítményes haltároló úszómű a sérült felépítménnyel
