NEMZETI FEJLESZTÉSI
MINISZTERIUM
KÖZLEKEDÉSBIZTONSÁGI
SZERVEZET

ZÁRÓJELENTÉS

2016-0363-5
Vasúti baleset / Kisiklás

Fővám tér
2016. március 31.

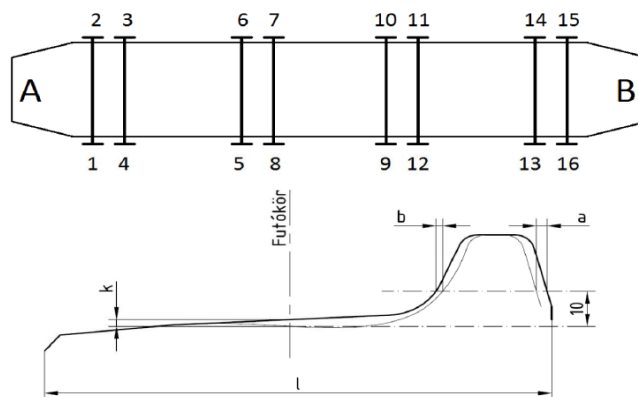
Kerék	Mért érték				Hátlap táv	Értékelés
	a	b	k	l		
13	1,0 mm	1,8 mm	2,4 mm	131,0 mm	1364,2 mm	2-es állapot
14	1,0 mm	1,2 mm	2,2 mm	130,6 mm		2-es állapot
15	1,8 mm	3,2 mm	2,2 mm	130,4 mm	1364,0 mm	3-as állapot
16	1,6 mm	1,2 mm	2,0 mm	130,6 mm		2-es állapot

5. ábra: a kisiklott forgóvázon mért kerék-kopások

A nyomkarimák vezető oldali kopottsága a 13-14. csapszámú tengely kerekeinél csak 0,6 mm-t térnek el, a kisiklott (15-16. csapszám) tengelynél 2 mm-t, méghozzá a közéesett 16. keréknél nagyobb.

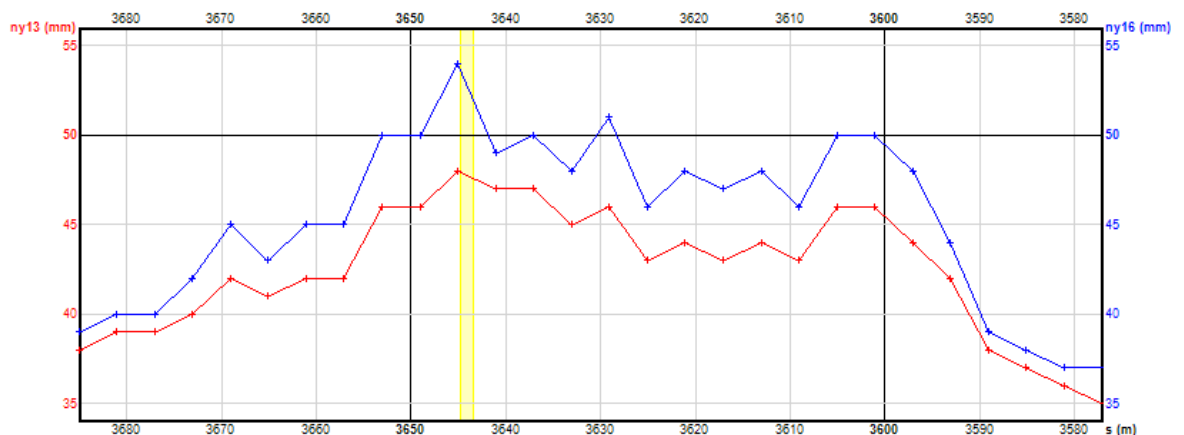
A pályafelügyeleti vágánymérések 2013. és 2016. évi adatait a 8. ábra foglalja össze.

**8. ábra: pályafelügyeleti vágánymérések nyomtáv adatai a villamos haladási irányában
vörös: 2013, kék: 2016, kiemelés: a közéesés helye**

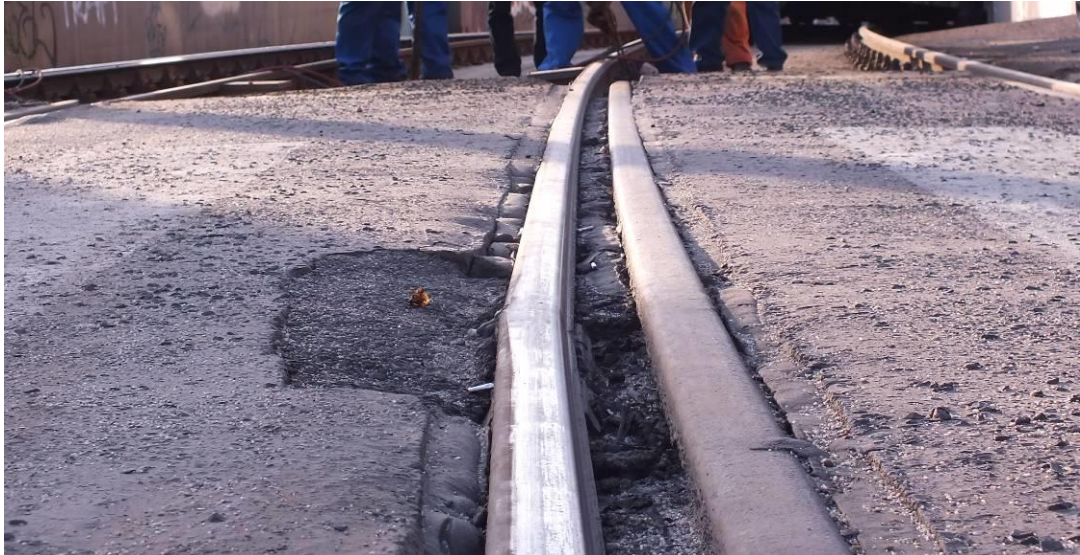
A kisiklás helye előtt 12 m-rel még burkolt vágányszakaszon a bal sínszámban irányhibás hegesztés volt (9. ábra).

9. ábra: irányhiba a bal sínszálban

A kisiklási pont előtti, burkolt vágányszakaszon a külső sínszámban irányhiba található. Az ilyen hiba oldalirányú ütést mér a kerekekre, ami átadódik a forgóvázra és a járműszerényre. Az irányhibáról készült képen (9. ábra) az is jól megfigyelhető, hogy mellette aszfaltjavítási nyom van, tehát az itt jelentkező erőhatások korábban már az útburkolatban is kárt tettek.

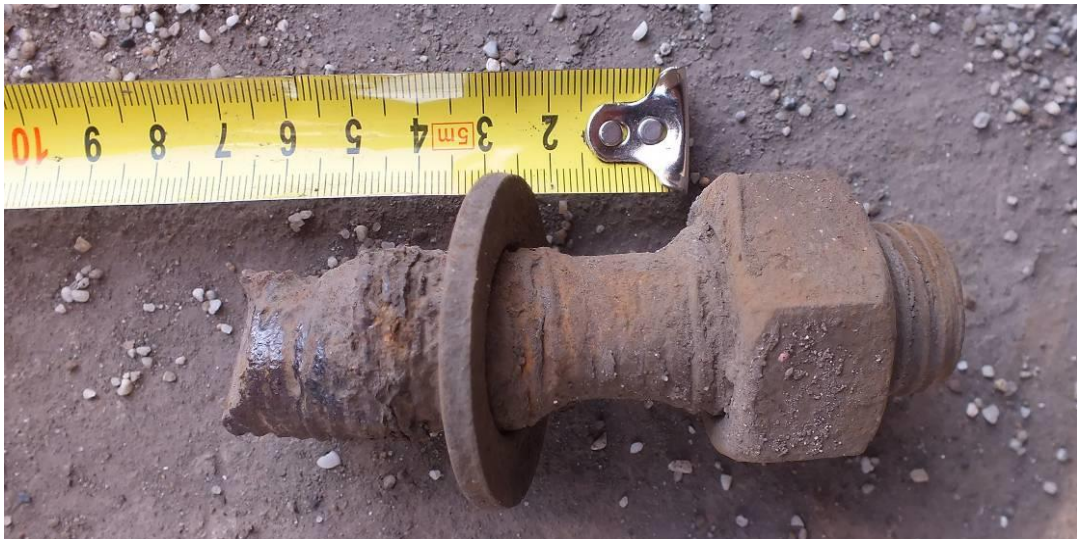
A bal sínszál (az ív külső sínszála) leerősítéseinek csavarjai több aljon törtek voltak (10. ábra), a leerősítésből kézzel kihúzhatóan. A beszakadt csavarvégek a vasbeton lemez felső síkja alatt voltak, az alátétlemezek a sínekkel együtt oldalra tolódtak (11. ábra). Friss, fényes törési felületet a Vb nem talált.

10. ábra: törött csavar

- a betonlemez síkja alatt kevéssel törtek el,
- a törési felület rozsdás, kopott, több csavarnál is kb. felerészben vízszintes, felerészben ferde,
- változó mértékben az alátétlemez magasságában is megkopottak.

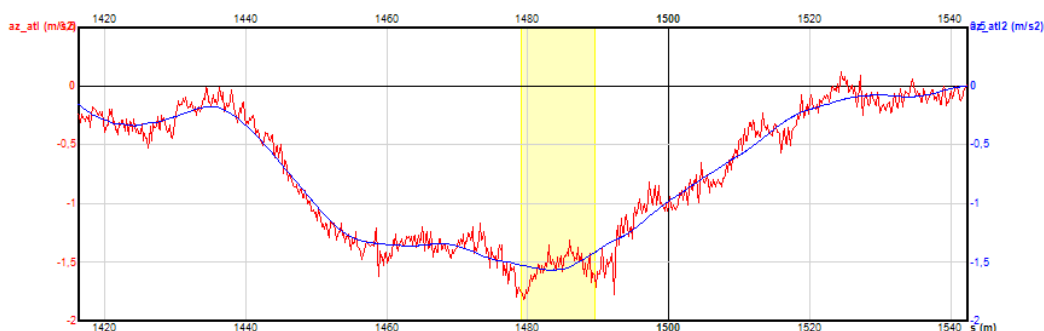
A mérés során a KBSZ munkatársai által készített gyorsulásmérőt az első forgóvázra rögzítve annak oldalgyorsulásai lettek mérve, a kiértékelés szintén a Vb által készített megjelenítő programmal történt (15. ábra).

15. ábra: oldalgyorsulás 47 km/h-nál
a zajok kétféle mozgóátlagolással való kiszűrése után

- az oldalgyorsulás értéke 0 környékén ingadozó értékről kb. 18-26 méteren felfut egy sebességtől függően változó értékre,
- további kb. 20 m után hirtelen megnövekszik,
- változóan kb. 8-22 méterrel később egy újabb csúcspont látható,
- utána lefut, és a továbbiakban 0 környékén ingadozik.

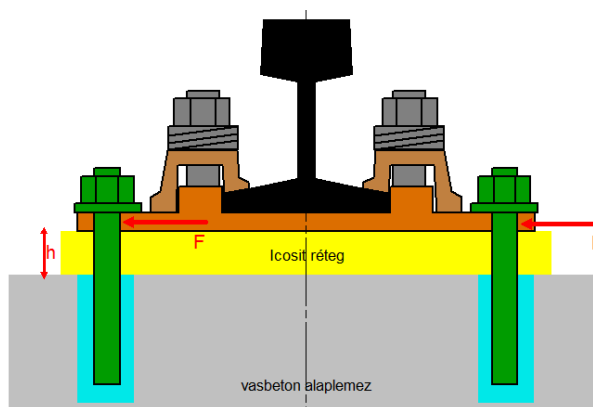
A sínleerősítés két csavarja az ívben haladó jármű esetén keletkező terelőerőt a 17. ábra szerint kapja meg.

17. ábra: erőhatások a sínleerősítésben

A csavarokat csak a betonba való befogásuk tartja meg, az ICOSIT réteg vastagságától függő h magassággal lejjebb. Emiatt a csavarokat $M=Fh$ hajlítónyomaték terheli, ami a járművek áthaladása során lüktető terhelésként jelentkezik. Ez a beton felső síkja közelében adja a legjelentősebb fárasztó hatást. A baleset előtt eltört csavarok törése is itt következett be.

(Az eset utáni helyreállítás és megerősítés során 4 csavaros rögzítésre tértek át (1.17), ami csökkenti az egy csavarra jutó terhelést, így hosszabb élettartamot eredményez.)
