ZÁRÓJELENTÉS

2016-037-4

légiközlekedési baleset

Cessna FA152

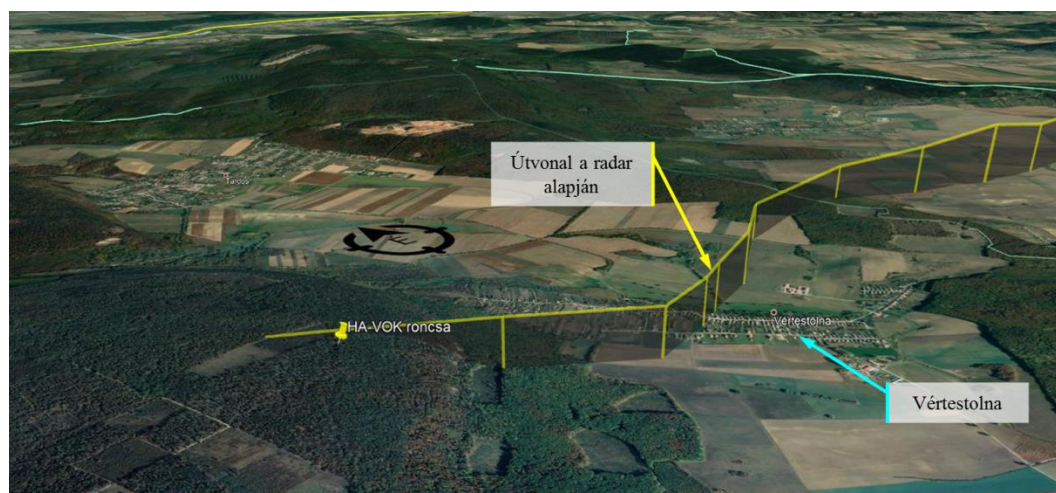
5. ábra: HA-VOK repülési pályája a radar adatok szerint

A radar adatok alapján a baleset bekövetkezése előtti 2 percben a légi jármű repülési magassága 1800 lábról többször, 1900-1600 láb között, valamint sebessége és repülési iránya is többször változott (1. számú melléklet).

A légi forgalmi szolgálat – többszöri sikertelen rádió- és telefonhívás után – elindította a riasztási folyamatot, melynek eredményeként a kutató-mentő helikopter 12:30-kor Vérttestolna közelében megtalálta a repülőgépet roncsát, benne a szerencsétlenül járt személyekkel. A fákkal történő ütközéssorozat után a légi jármű az É 47.63304°, K 18.43183° földrajzi ponton került nyugalomba.

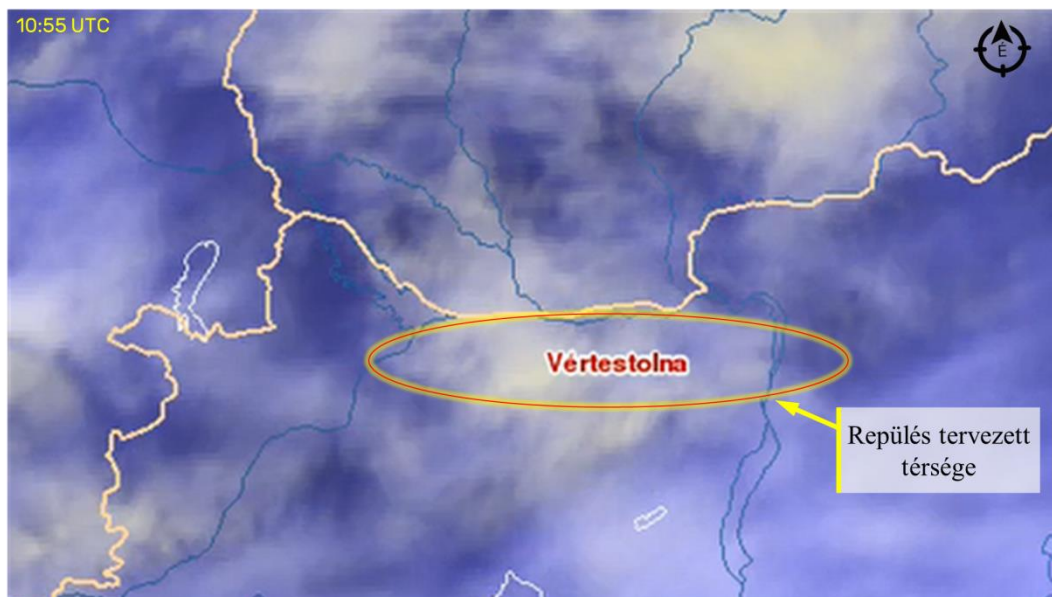
6. ábra: kompozit felhőzet kép (forrás: Országos Meteorológiai Szolgálat)

A Vb által kirendelt meteorológus szakértő, az Országos Meteorológiai Szolgálat által megküldött jelentés, valamint szemtanúk beszámolója szerint a Budapesttől nyugatra fekvő, dombos területeken az alacsony szintű, inverziós eredetű gomolyréteg folyamatos utánpótlással jelen volt (6. ábra). Begyűjtött információk szerint az alacsony szintű felhőzet 12 óráig teljesen eltakarta a Pilis-tetőt, a 2000 láb magasságban lévő Gerecse TV-tornyát és a Keszthelyhez közeli, 1653 láb magas Kétágú-hegyet is.

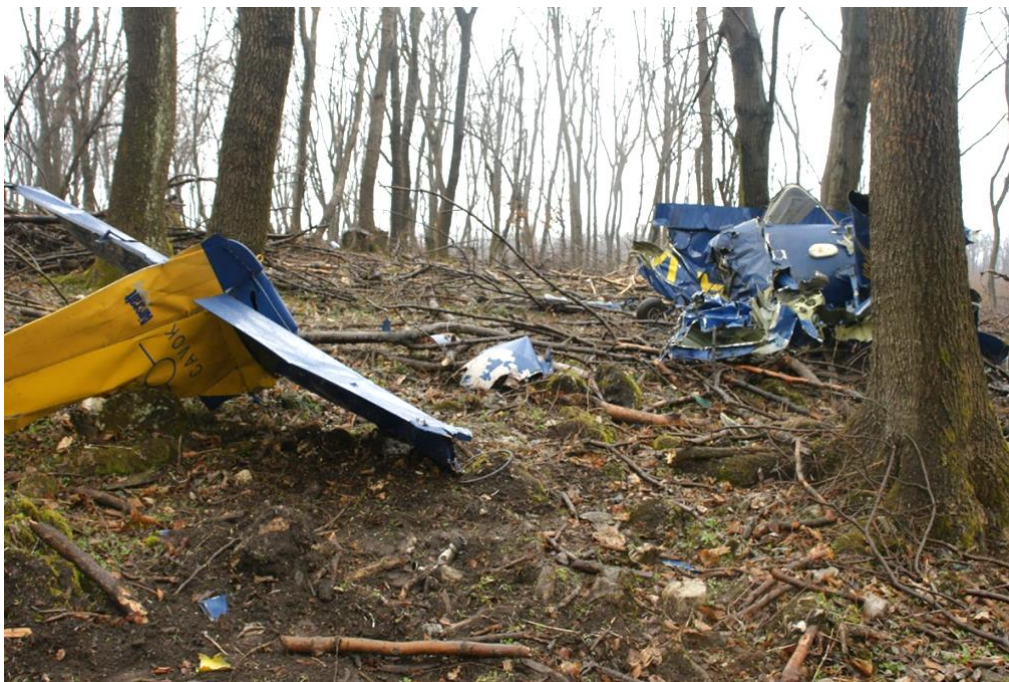
7. ábra: a légitármű roncsa és a róla leszakadt főbb szerkezeti elemek (fotó: KBSZ)

A fák sérüléseiből és a légitárműről leszakadó szerkezeti elemeinek szóródási képéből megállapítható volt, hogy a légitármű az ütközés első pontjától a nyugalomba kerülésig közel egyenes vonalú pályán, irányeltérés nélkül haladt, valamint iránya körülbelül 311 fok volt (2. számú melléklet).

A sorozatos ütközések következtében a légitármű szerkezeti elemei (többek között főfutó, bal szárny darabja, bal oldali csűrő, légszavár, farokrész a vezérsíkokkal) leszakadtak (7. ábra).

A helyszíni vizsgálat során megállapítható volt, hogy a légitárműről az ütközés előtt szerkezeti elemek nem váltak le. A baleset helyszíni szemléje során szükségessé vált a leszakadt légszavár, valamint a motor további vizsgálata. Ennek érdekében a légitármű roncsát a KBSZ a tököli hangárjába szállította további vizsgálatok elvégzése céljából. 2016. március 18-án került sor a roncs további vizsgálatára a rendőrség és az általa kirendelt igazságügyi szakértő, az NKH LH valamint a KBSZ balesetvizsgálóinak részvételével.

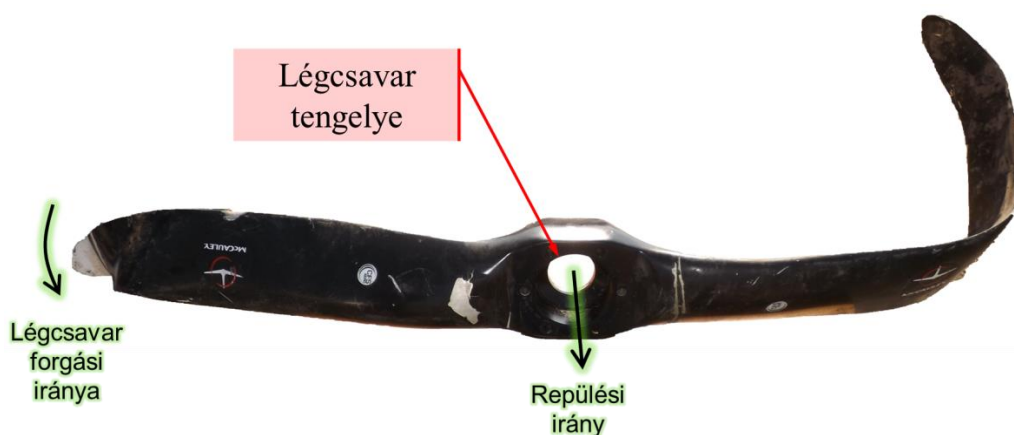
8. ábra: HA-VOK légszavarja

A légszavargó és a légszavartollak vizsgálata során megállapítható volt többek között, hogy légszavargó leszakadása a nagy teljesítményen működő motor és a fákkal való érintkezésből fakadó erőhatások miatt következett be (8. ábra).

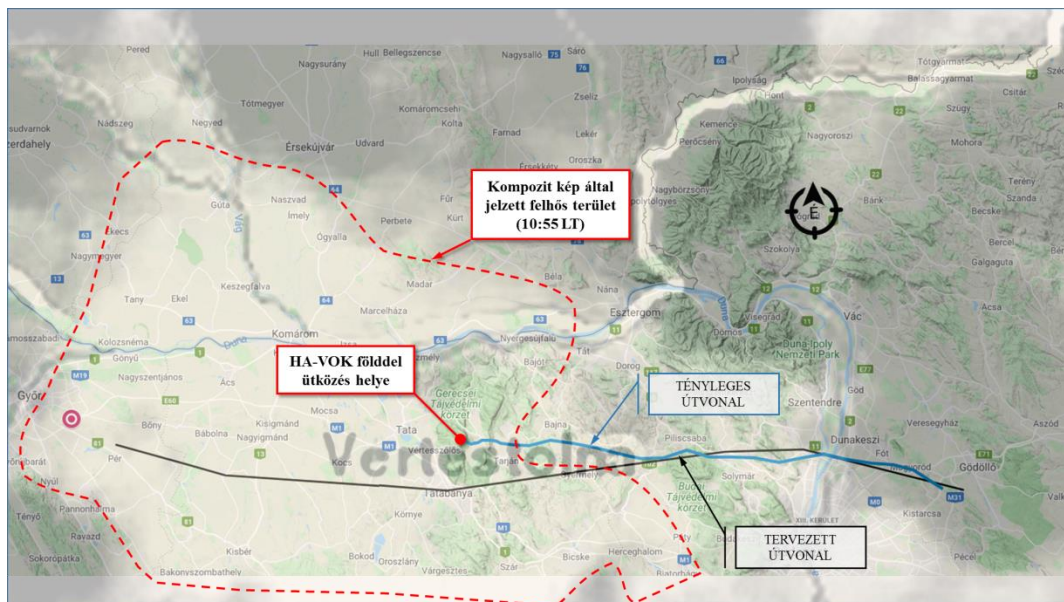
15. ábra: Kompozit felhőtérkép és a repülési pálya összeillesztése

A baleset idején, az ütközés hegytömbjének teteje és keleti oldala a HA-VOK repülési magasságában bizonyosan felhőben volt.

A Vb álláspontja szerint a repülés előtt ismert volt a Pilóta és az Utas számára az időjárási helyzet. Ebből kiindulva nem zárható ki, hogy az útvonal-választást is befolyásolta a győri fordulópontra a VOR navigációs adó miatt, amely a repülőgép műszerezettség (1.6.1) alapján lehetőséget biztosított műszerrepülésre is.
