NEMZETI FEJLESZTÉSI  
MINISZTERIUM  
KÖZLEKEDÉSBIZTONSÁGI  
SZERVEZET

## **ZÁRÓJELENTÉS**

**2016-0490-5**

**Vasúti baleset / Baleset vasúti átjáróban**

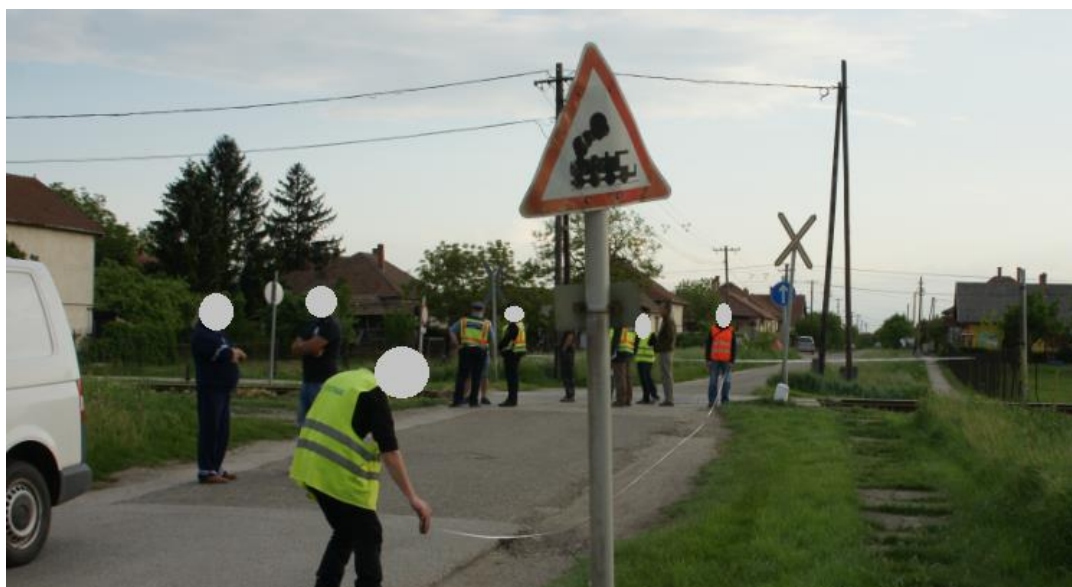
3. ábra: A balesetben érintett útátjáró.

Tószeg állomás 103+81 sz. szelvényben fekvő, műszaki biztosítás nélküli útátjárója az állomás kezdőpont felőli végén található. Ezen a ponton keresztezi 83 fokos szögben a 4 méter szélességű, aszfalt burkolatú Gógös Ignác utca a 145 sz. vasútvonalat. Maga az útátjáró 7 méter szélességű, 6 db beton elemmel fedett A közút – vasút kereszteződésére mindkét oldalról kitűzött „Vasúti átjáró kezdete” jelzőtábla hívja fel a figyelmet.

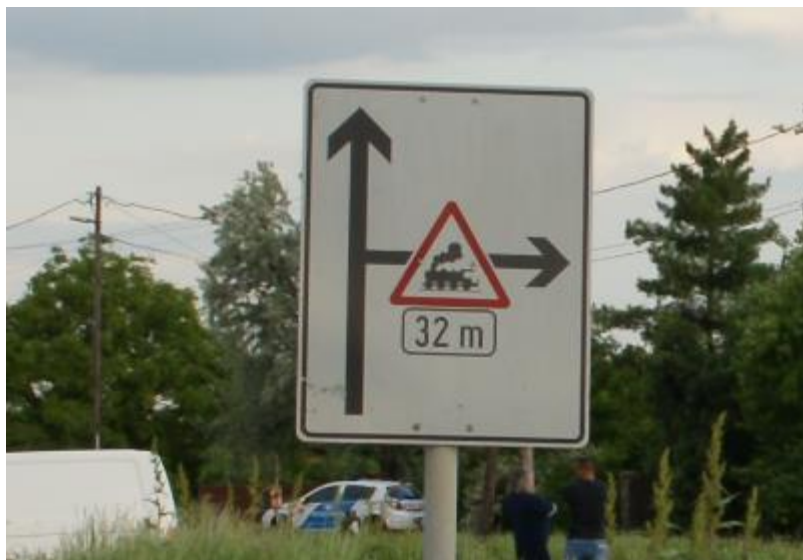
4. ábra. Az előjelző tábla.

A „Sorompó nélküli vasúti átjáró” jelzőtáblák mindkét irány felől kitűzöttek. A táblák az Attila út irányából a Vasúti átjáró kezdete jelzőtáblától 22 m-re, a másik oldal felől pedig körülbelül 50 méterre vannak elhelyezve. Az Attila úton mindkét irányból közlekedők számára a „83/2004. (VI. 4.) GKM rendelet a közúti jelzőtáblák megtervezésének, alkalmazásának és elhelyezésének követelményeiről” című jogszabályban előírtak szerint a sorompó nélküli vasúti átjárót előjelző táblák találhatóak.

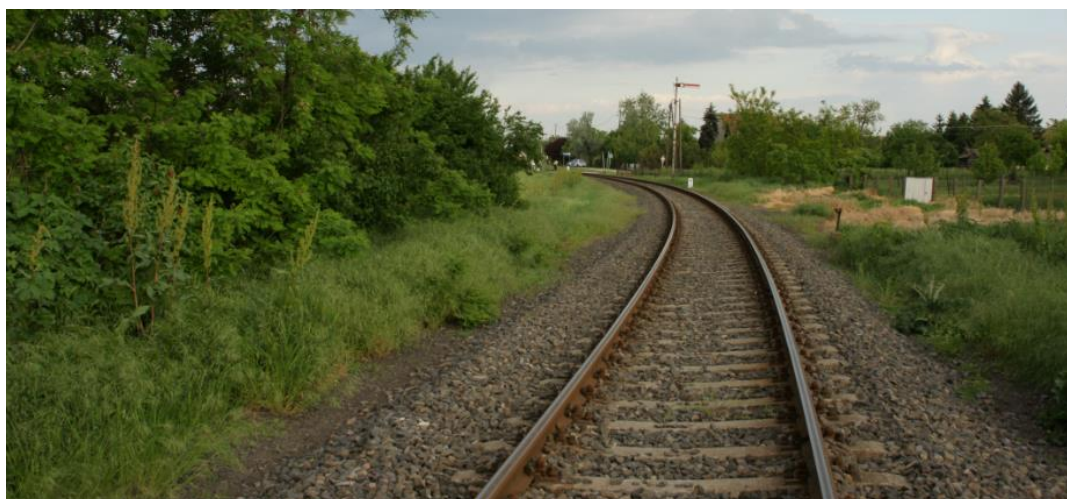
5. ábra: A rálátás a közútra a mozdonyvezető szemszögéből.

A baleset helyszíni vizsgálata során a Vb az érkező vonat irányából kézi mérőeszközzel megmérte a csökkentett rálátási távolságot. A mérés a Vasúti átjáró kezdete jelzőtáblától az út tengelyén visszafelé mért egy méter távolságból történt, és eredménye 144 méter volt.

A mozdonyvezető az útátjáróhoz közeledő járműveket a növényzet takarása miatt csak beszűkült látószöggel láthatta, és ez a szög csak az útátjáróhoz közeledve szélesedett ki. A veszély felismeréséhez rendelkezésre álló távolság ezért a mérés eredményétől csak kisebb értékben határozható meg.

A balesetben érintett útátjáró esetében a rálátás a vasúti pályára nem volt biztosított.

**A KBSZ javasolja a Jász-Nagykun-Szolnok Megyei Kormányhivatal Közlekedési Felügyelőségének, hogy vizsgálja meg a balesetben érintett, és annak közelében lévő vasúti átjárók kialakítását, környezetét, és tegye meg a szükséges intézkedéseket a vasúti pályára való rálátásnak a jogszabályokban előírt módon történő biztosítására**

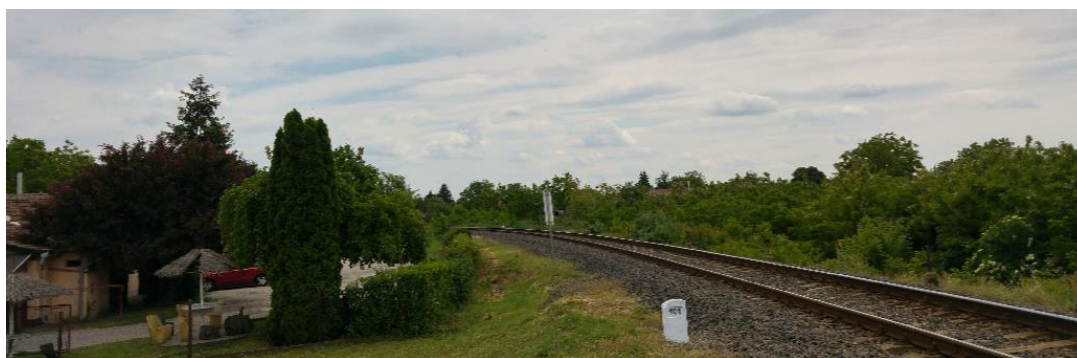
7. ábra: Rálátás a vasúti pályára a 100 sz. szelvényben lévő útátjáróból nézve.

Az állomás közvetlen közelében, a 100 sz. szelvényben lévő útátjáró esetében a rálátás a vasúti pályára szintén nem volt biztosított. A vasúti pálya vonalvezetése és a vasúti pálya közvetlen szomszédságában elterülő ingatlan a 60 km/h sebességnél előírt rálátási távolság biztosítását lehetetlenné tették.

Az esemény közvetlen közelében található útátjárókban a rálátás hiánya szintén megnövelik egy baleset bekövetkezésének valószínűségét.

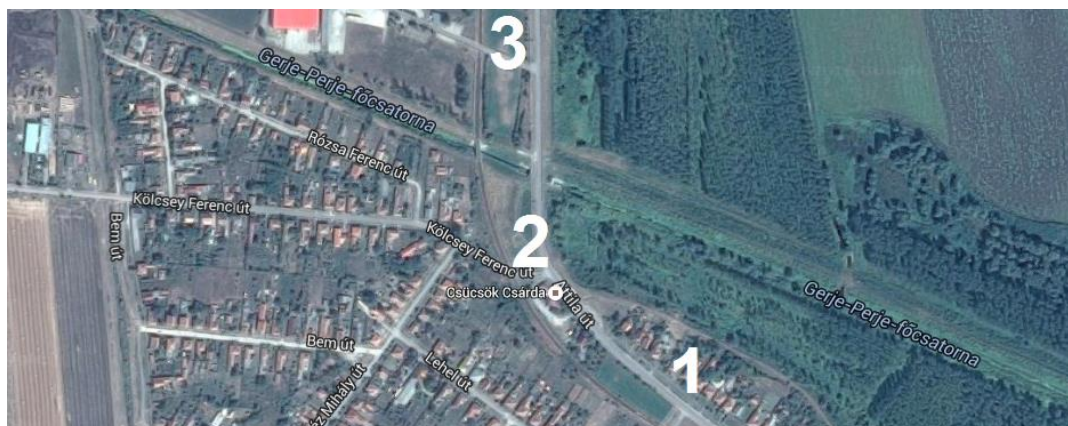
8. ábra: 1. Gőgös Ignác u. 2. Kölcsey F. u. 3. Parkoló tér

A Parkoló téri útátjáró rálátási távolságát a vasúti pálya mellett burjánzó növényzet csökkentette. Az útátjáró forgalma az itt található ipari park miatt számottevőnek mondható, az átjárót jellemzően nagy teherbírású gépjárművek és az ipari létesítményekben dolgozók gépjárművei veszik igénybe.

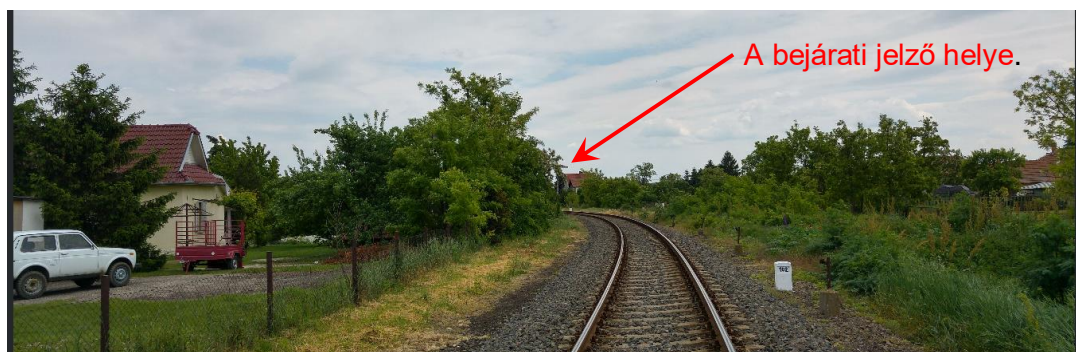
A baleset időpontjában Tószeg állomás 103+22 sz. szelvényben lévő „A” jelű bejárati jelzőjére a rálátás az Országos Vasúti Szabályzat 42. sz. pontjában előírtak szerint nem volt biztosított. (1.16.4) Az alakjelző az előírt 200 méter helyett csak körülbelül 140 méter távolságból volt látható.

Tószeg állomás kezdőponti végén a 102+22 sz. szelvényben található „A” jelű bejárati jelzőre a rálátás az Országos Vasúti Szabályzatban előírt módon nem biztosított.

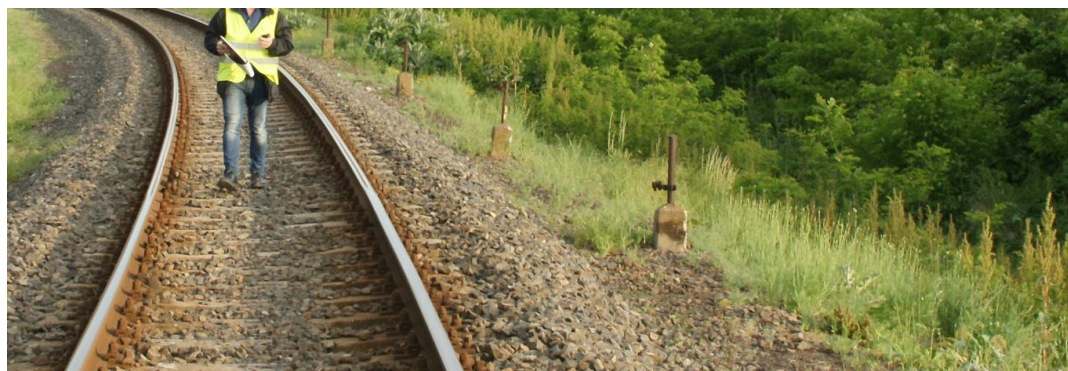
9. ábra: A hiányzó vonóvezetékek.

A baleset helyszíni vizsgálata során megállapítást nyert, hogy a Tószeg állomás kezdőpont felőli végén lévő bejárati jelző alak előjelzőjét működtető vonóvezetékek hiányoznak. Az előjelző emiatt nem kezelhető.

A Vb által beszerzett információk szerint az előjelzők több mint 10 éve voltak használhatatlanok.

Az állomás mindkét végén lévő bejárati jelzők előjelzői több mint tíz éve használhatatlanok.

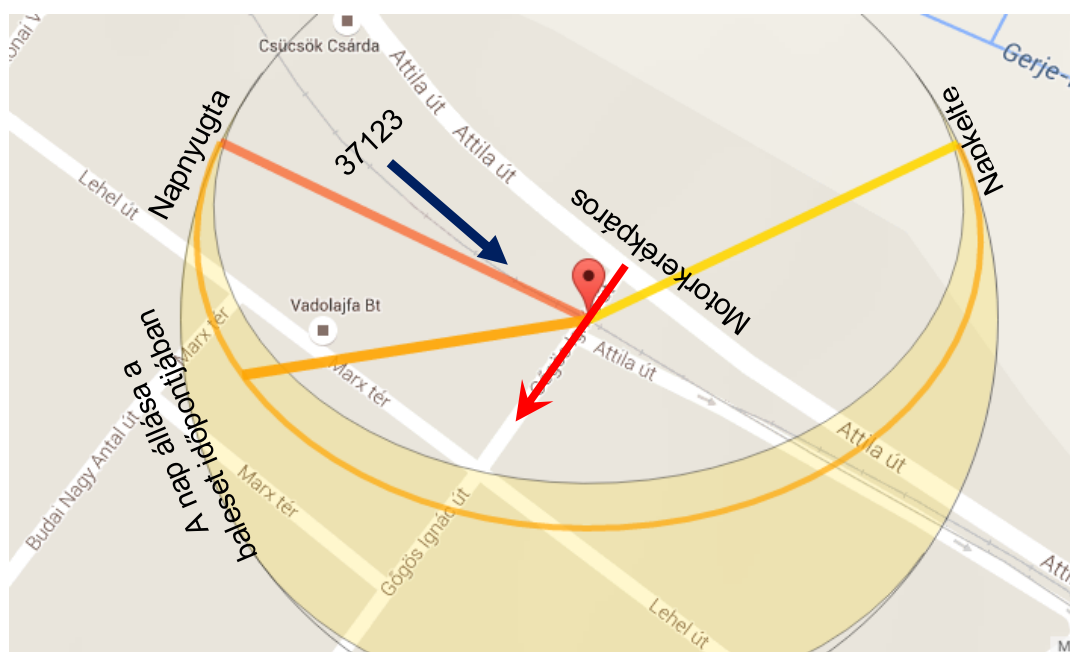
10. ábra: A nap állása a baleset időpontjában, és helyszínén. (<http://suncalc.net>)

A nap a segédmotoros kerékpáros jobb keze felől sütött, ami a vonat észlelését minimális módon zavarhatta.

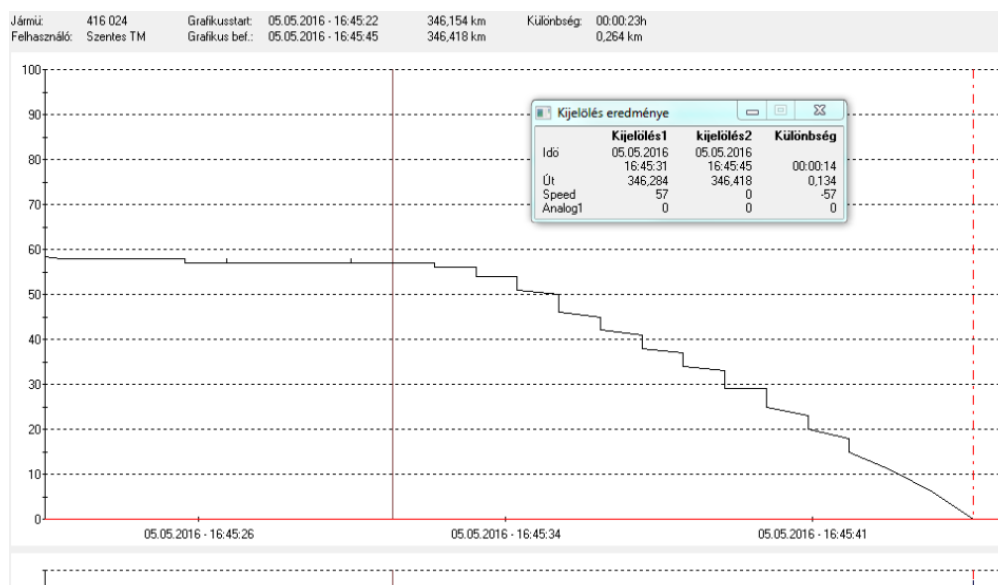
11. ábra: A vonat idő - sebesség diagramja a baleset időpontjában

A sebességmérő és -rögzítő berendezés adatai alátámasztják a mozdonyvezető által elmondottakat. A vonat sebessége a balesetet megelőzően 16 óra 45 perc 03 másodpercig nem haladta meg a 60 km/h sebességet, ekkor azonban egy enyhe mértékű, nem jelentős sebesség emelkedés kezdődött. Három másodperccel később, 16 óra 45 perc 06 másodperckor a mozdonyvezető egy hosszú, 6 másodpercen át tartó hangjelzést adott (16:45:12), majd 16 óra 45 perc 14 másodperckor a vontatás megszüntetésének jele került regisztrálásra. Ekkor a vonat sebessége 65 km/h volt.

A vészfékezés 16 óra 45 perc 31 másodperckor, 57 km/h sebességnél kezdődött, a motorkocsi tehát 17 másodpercet tett meg úgy, hogy közben – a vontatás hiánya miatt - a sebessége folyamatosan csökkent. A jármű sebessége 16 óra 45 perckor és 45 másodperckor 0 km/h-ra csökkent, ezt az időpontot tekinthetjük a vonat megállásának.
