NEMZETI FEJLESZTÉSI
MINISZTERIUM
KÖZLEKEDÉSBIZTONSÁGI
SZERVEZET

ZÁRÓJELENTÉS

2016-0499-5
Vasúti baleset / Kisiklás

Bécsi út
2016. május 7.

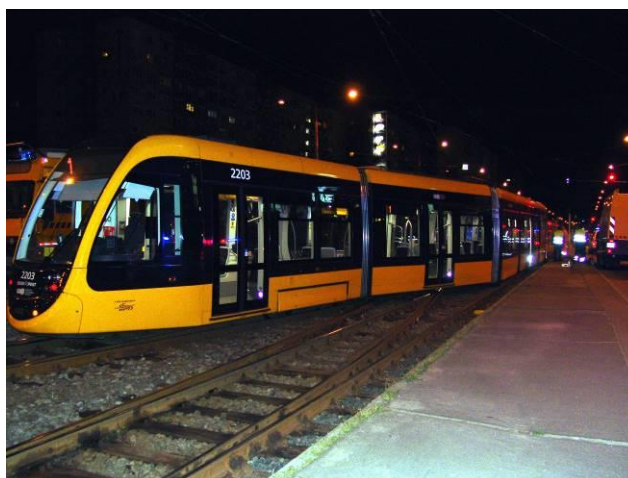
4. ábra: A kisiklott villamos

A járművezető a villamossal elindult, majd a villamos második forgóváza a 23 sz. váltón kisiklott. Személyi sérülés nem történt, a villamosban kisebb anyagi kár keletkezett.

A villamos 2-es forgóváza és alváza kis mértékben rongálódott.

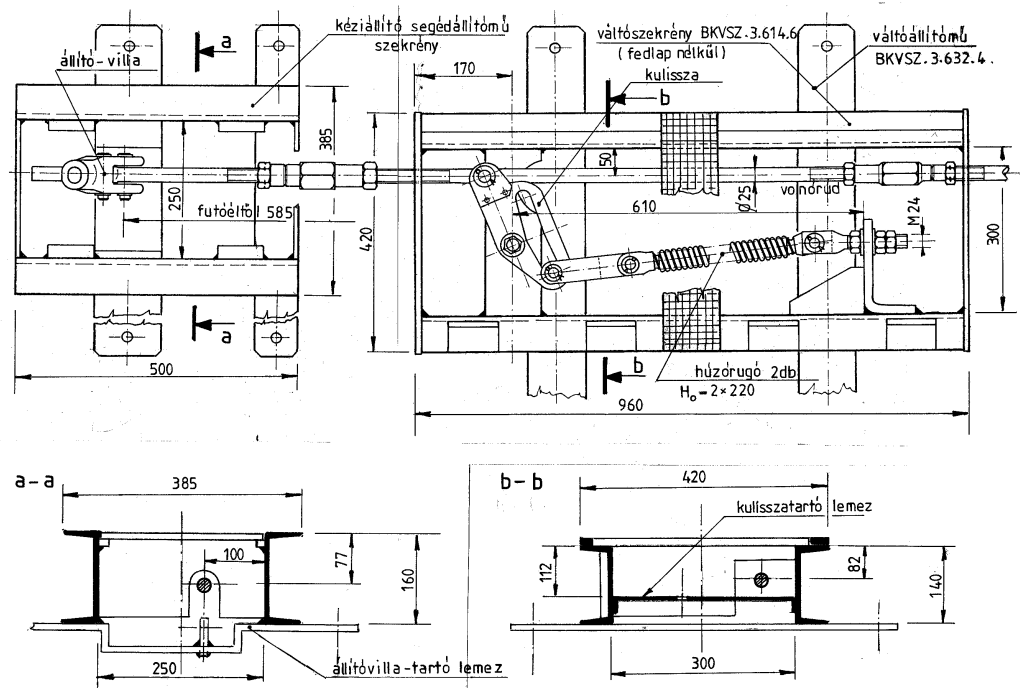
A Bécsi úti végállomás 23 sz. kitérője 48 XIII rendszerű rugalmas csúcssínes, húzórugós kivitelű, helyszíni kézi állítású, hasítható kitérő, melyet a haladó villamosok üzemszerűen gyök felől érintenek. Ennél a kitérőtípusnál a csúcssíneket a váltószekrényben rögzített rugó rögzíti a tőssínekhez.

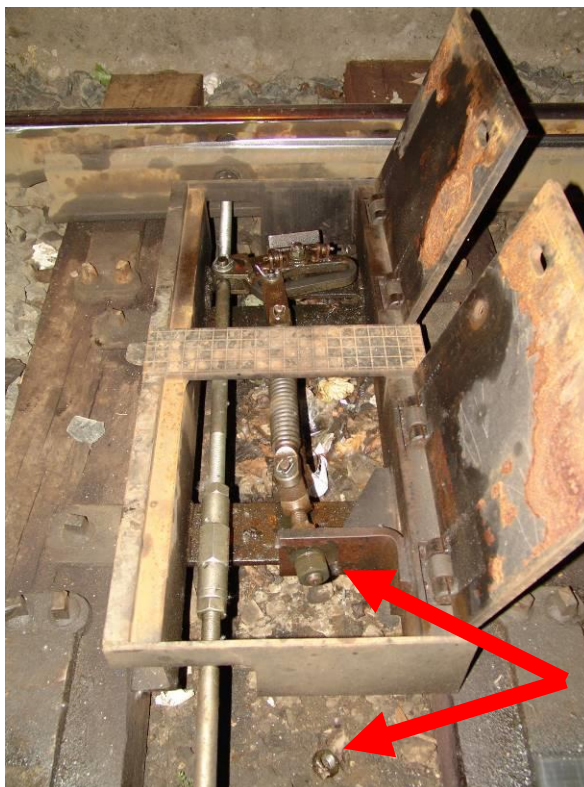
5. ábra: A letekeredett és lelazult csavarok

A kitérő vizsgálata során a Vb megállapította, hogy a csúcscsínek rögzítését végző húzórugó rögzítését végző két anyacsavar közül az első a csavarról teljesen letekeredett, a második jelentősen meglazult, ezáltal a rugó és a csúcscsínek rögzítetlenné váltak.

A csúccsal szemben haladó villamos alatt a simuló csúcssín a tősinától eltávolodott, a tősin és a csúcssín között keletkezett résbe a villamos kerekei belefutottak, a majd a két tősinen haladó villamos kerekei a tősinék eltávolodása következtében a sínszállkoról leestek.

A Közúti vasúti pályaépítési és fenntartási szabályzat alapján (lásd 1.16.1) a kitérőt hetente egyszer kell kitérőlakatosnak megvizsgálnia, ami a rendelkezésre álló dokumentáció alapján május 2-án, öt nappal a balesetet megelőzően történt meg. A letekeredett csavaron a Vb nem talált komolyabb mértékű szennyeződést, ezért az nagy valószínűséggel a balesetet megelőző 48 órában csavarodhatott le teljesen, azonban a folyamat már ennél korábban is megindulhatott. Ezt a kitérőt a villamosok üzemszerűen csak gyök felől érintik, így a soron következő kitérővizsgálatig a csavarok lelazulásának kiderülésére nem volt lehetőség. A meghibásodás járművezetők általi észlelhetőségét megakadályozta, hogy a váltóállító kulissza és a húzórugó lecsukott fedlap alatt található, így abba a járművezetők nem látnak bele.

A 23 sz. váltó húzórugóját rögzítő csavarok kilazultak és letekeredtek, ezért a csúcssínek rögzítetlenné váltak. A csúcossal szemben haladó villamos alatt a csúcssín eltávolodott a tőstől, ezért a villamos kisiklott.

A jelenleg érvényes fenttartási technológia az ilyen meghibásodások rövid időn belüli feltárására és megelőzésére nem alkalmas

Ilyen váltótípus azonban a budapesti villamoshálózaton elterjedt csúccsal szemben érintett váltók esetében is. A hasonló hibák elkerülhetők a csavarok biztosításával, vagy az ellenőrzési ciklusidő csökkentésével, ezért a Vb biztonsági ajánlást fogalmaz meg az ilyen kialakítású váltók üzemeltetésével kapcsolatban

A KBSZ javasolja a BKV Zrt-nek, hogy vizsgálja felül a húzórugós, kulisszás váltóállító szerkezet kialakítását (csavarbiztosítás szükségességét) illetve karbantartási technológiáját, és tegye meg a szükséges intézkedéseket.

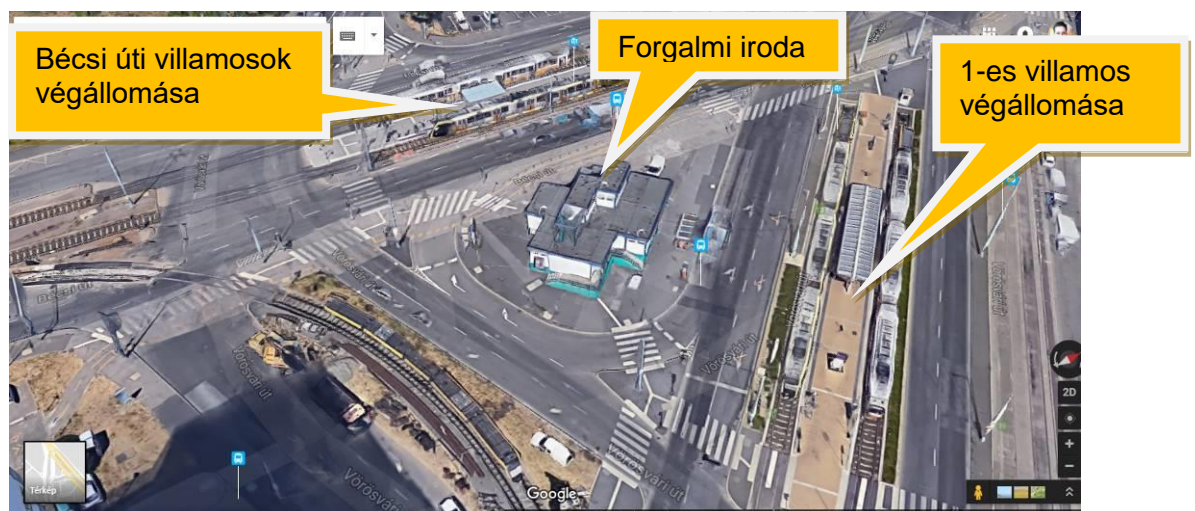
6. ábra: A Bécsi út végállomás kialakítása

A végállomás és a forgalmi iroda kialakítása következtében a Bécsi úton közlekedő villamosokra a forgalmi irodából nincs is közvetlen rálátás, mert a forgalmi iroda ablakai a Vörösvári útra néznek.

Ennek következtében a Bécsi úton közlekedő villamosokat csak a Futár rendszer számítógépén látja a tabulátorkezelő.

csekély volt, melynek felügyeletére ez a kialakítás elegendő volt. A Fonódó villamos beindulását követően azonban a Bécsi út villamosforgalma a korábbi többszörösére nőtt, amelynek lebonyolítására a jelenlegi kialakítás már kevésbé alkalmas.
