ZÁRÓJELENTÉS

DAHRER (Morane-Sauliner) MS893E, HA-SUT
Sármellék (Hévíz-Balaton) repülőtér (LHSM), 2016. november 15.

repülőesemény
2016-0505-4

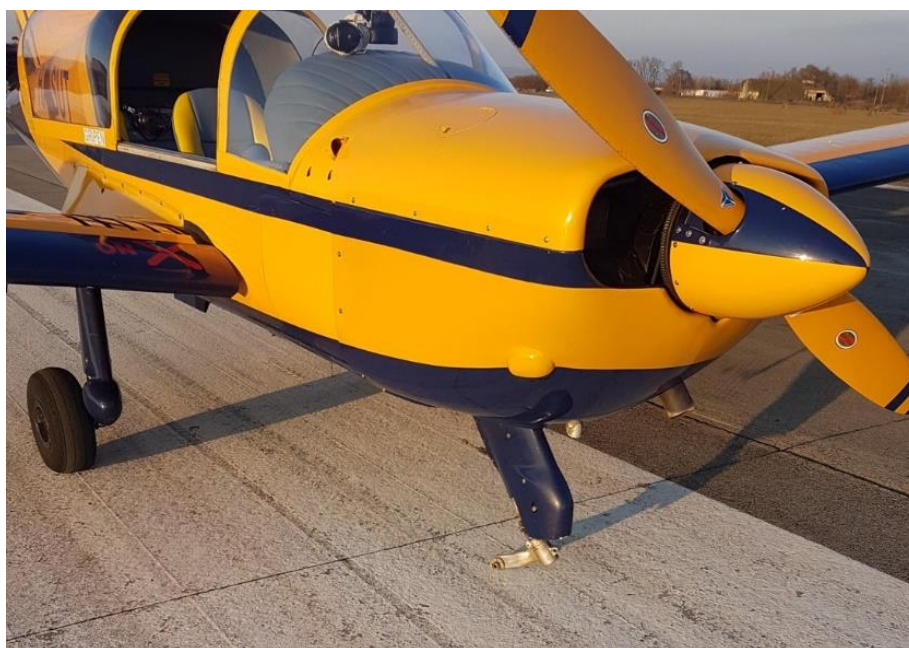
2016. november 15-én a sármelléki repülőtéren pilótaképzés céljából oktató és növendéke forgalmi körököt repült a szilárd burkolatú futópályáját használva. A 20. leszállás során az orrfutó földet érését követően az orrkerék elvált a futószártól, majd a repülőgép a futószáron csúszva került nyugalomba a 16-os jelű futópályán.

1. ábra: A repülőgép az eseményt követően

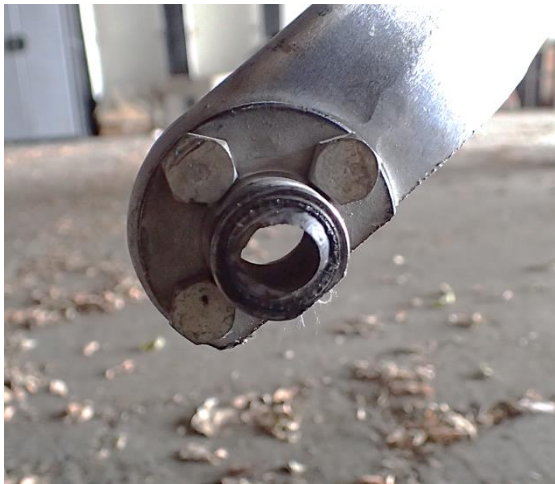
Az eseményben érintett légijármű kismértékben sérült. Az orrfutó szárától elvált orrkerek guminyomát hagyott a bal szárny belépőéhez közel, annak alsó részén és megrongálta a bal oldali fékszárnyat. Az orrfutó szárának földhöz legközelebb eső része a betonon csúszás következtében sérült. Az oktató gyorsan tehermentesítette a robosztus kialakítású orrfutót, ami ez által nem tört ki, így a légcsavar sem sérült.

2. ábra: A törött tengely a futószár oldalán

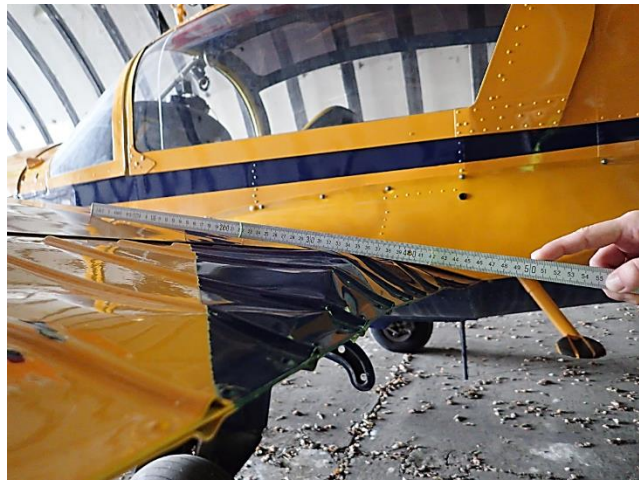
3. ábra: A fékszárny sérülése

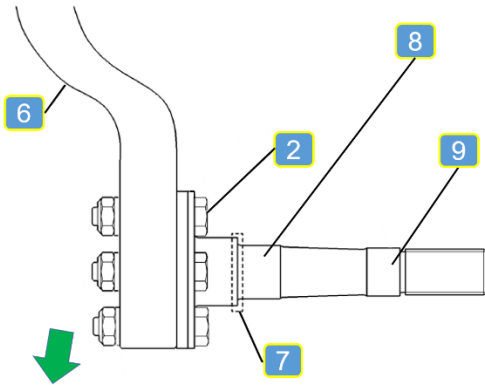
Az orrkerék féltengelye a 4. ábra — 7-es számmal jelölt — keresztmetszetben eltört. A Vb megvizsgálta a tengely törési felületét. A szemrevételezéses vizsgálat alapján megállapítható volt, hogy a törés úgynevezett „kagylós” töretfelületet mutatott. A Vb megállapította, hogy a repedések hosszú idő alatt alakultak ki és terjedésük idővel olyan nagymértékű lett, hogy a féltengely nem tudta biztosítani a szükséges szilárdsági követelményeket és a földet érés pillanatában ridegen eltört.

4. ábra: Az ép tengely

A 4. és az 5. ábrán 8-as és 9-es számmal látható a csapágyak felfekvési felülete a tengelyen, a féltengelyt a 2-es számmal jelölt csavarok erősítik a 6-os számmal jelölt futószárhoz. A repülőgép orrának iránya zöld színnel van jelölve.

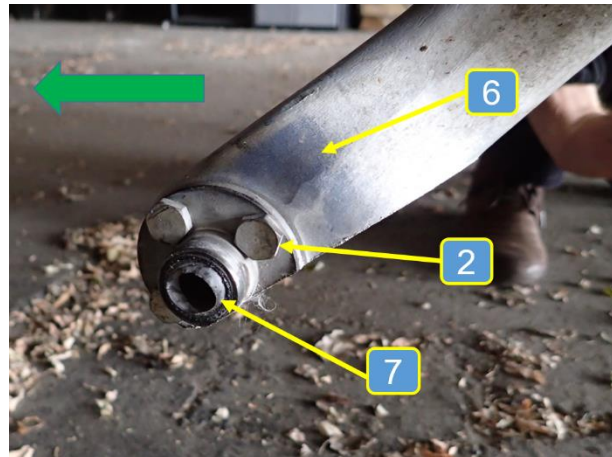
5. ábra: A törött tengelymaradvány

A Vb bekérte a rendőrség által felkért igazságügyi műszaki szakértő jelentését, mely a törött tengely vonatkozásában anyagvizsgálati laboratóriumi vizsgálatra támaszkodik. A szakértő a vizsgálat folyamán a kereket a féltengelyre rögzítő egysorú mélyhornyú golyóscsapágyak külső gyűrűjén elfordulásból adódó kopásnyomokat azonosított. Ezek a kopásnyomok arra utalnak, hogy a csapágyak laza illesztéséből következően, azok elfordultak a csapágházukban (a kerékagy illeszkedő felületén).

A féltengelyen a laboratórium által végzett mérés eredménye azt mutatta, hogy azon keresztmetszet átmérője ahol a csapágyak illeszkednek, 0,02 mm-rel a névleges 20 mm

átmérő alá estek. A Vb a fentiekhez kapcsolódóan megjegyzi, hogy a csapágyak illesztése során $-13\ \mu\text{m}$ eltérést (h6 tűrés minőség) engednek meg a szakirodalom előírásai² a tengely névleges 20 mm átmérőjéhez képest.

Annak ellenére, hogy szoros összefüggésben nem áll az események lefolyásával, a leírt megállapítások alapján mind a csapágyak külső, mind a belső gyűrűinek illeszkedése kifogásolható volt.

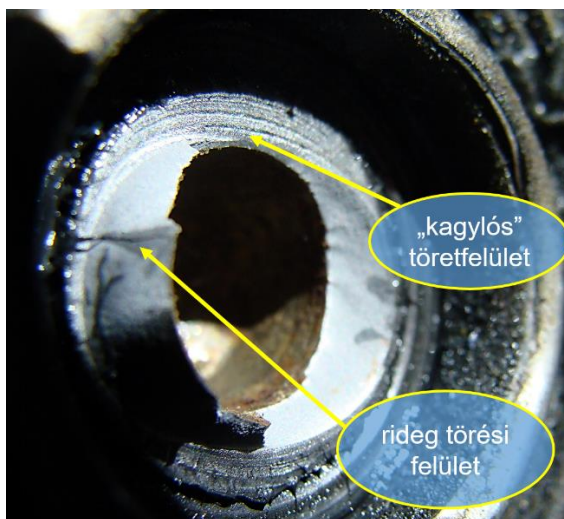
6. ábra: A törési felület (kerék felőli oldal)

A KBSZ balesetvizsgálói az orrfutó szerkezetét megvizsgálták a törés okának megállapítása érdekében. Az orrkerék tengelyének töretfelületén jól láthatóak voltak a keresztmetszet folyamatos csökkenésének nyomai, amelyek bemutatása a *Meghibásodott alkatrész* leírása, törés vizsgálata fejezetben olvasható. A töretfelületen nagyon jól megfigyelhető volt a fáradásos törés keletkezésének mind a 3 szakasza. Ezek a következők: mikrorepedés(ek) keletkezése, repedés terjedés (kagylós töretfelület), végső törés (rideg törés).

Ezek alapján a Vb arra következtet, hogy a repedések kialakulása hosszú idő alatt ment végbe, amely végül a tengely fáradásos töréséhez vezetett. A törés bekövetkezése a Vb véleménye szerint csak idő kérdése volt, érdemben nem befolyásolhatta az aznapi leszállások száma és minősége.

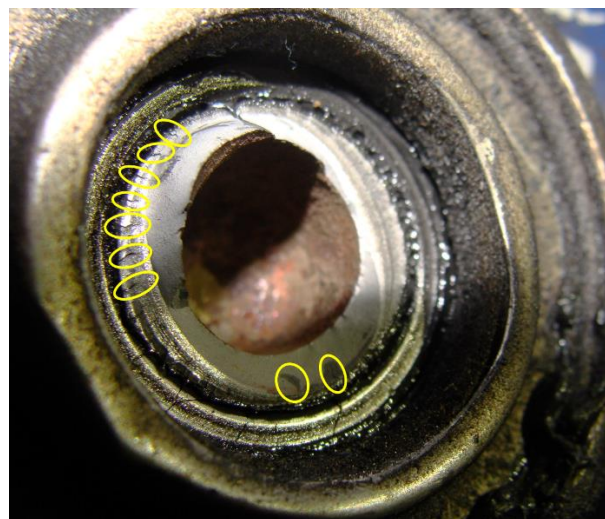
7. ábra: A törött tengelyen látható mikrorepedések¹

A repedésvizsgálat végrehajtásától számítva mindössze 31 óra 08 percet repültek a repülőgéppel. Mivel a fenti AD 200 repült óránként írja elő a penetrációs repedésvizsgálat végrehajtását a Vb valószínűtlennek tartja a közel 31 óra repülési idő alatt a repedések ennyire kiterjedt kialakulását és a tengely keresztmetszetének ilyen mértékű csökkenését, még annak ellenére is, hogy az AD az ellenőrzés-közi üzemidő alatti leszállásszámáról nem rendelkezik. Ez a Vb szerint arra utal, hogy a repedések feltehetően már a karbantartás idején is megfigyelhetők lehettek volna.

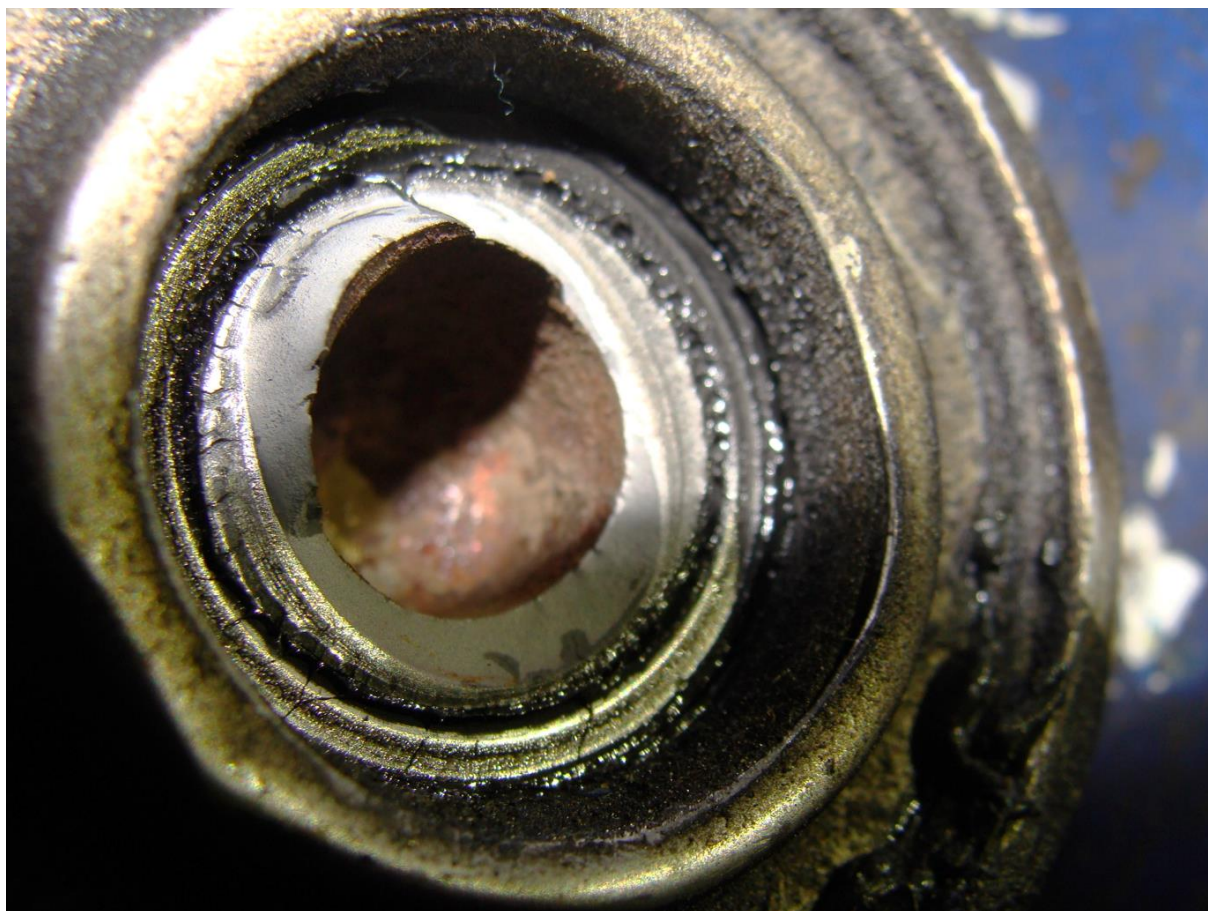
1. számú melléklet: Jól látható repedések a tengely töretfelületén

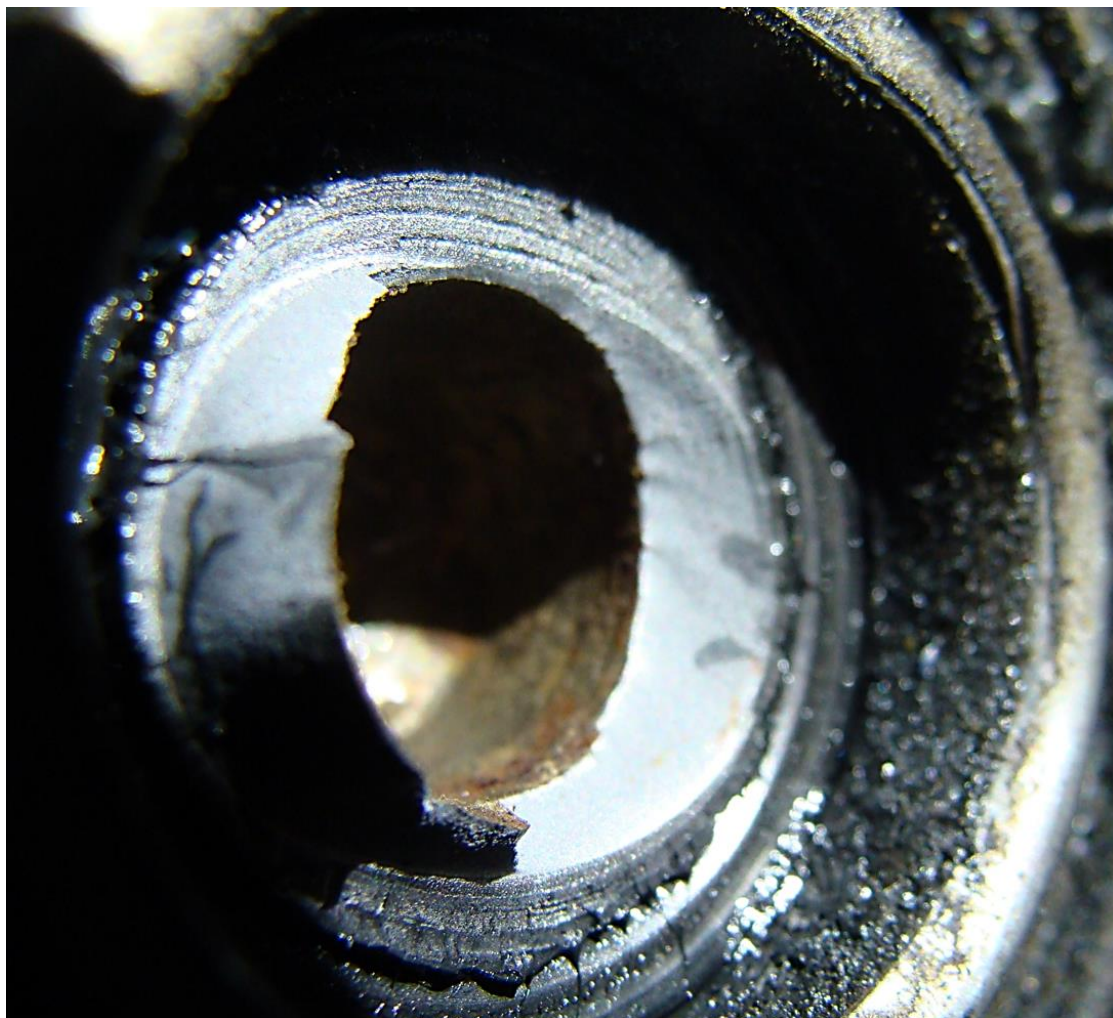
2. számú melléklet: A tengely töretfelülete a rajta látható „kagylós” és rideg törési felülettel
