NEMZETI FEJLESZTÉSI
MINISZTERIUM
KÖZLEKEDÉSBIZTONSÁGI
SZERVEZET

ZÁRÓJELENTÉS

2016-0534-5

Veresegyház - Órbottyán (AS220)

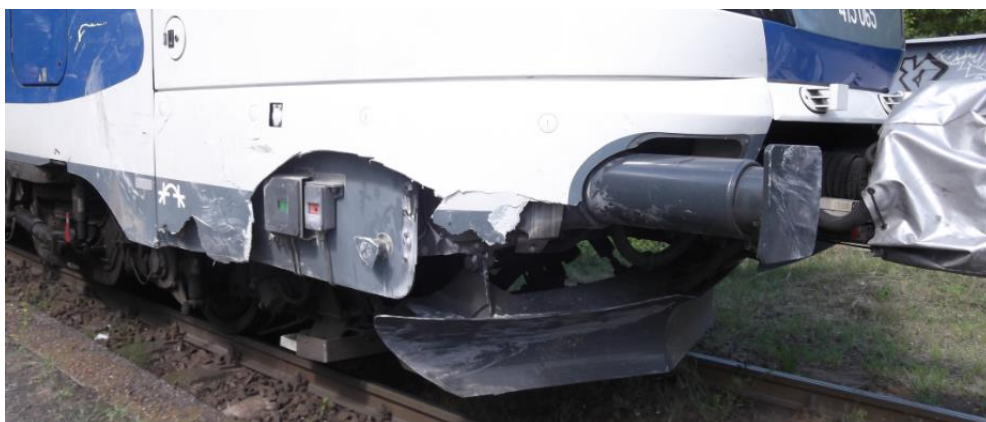
Az ütközés következtében a 94 55 1415 065-1 pályaszámú motorvonatban a következő szerkezeti elemek károsodtak:

- Az „A” oldali pályakotró, önműködő kapcsolókészülék, jobb segédütköző
- Az „A” oldali jobb és bal homlokszoknya és tartó konzoljai
- „A” oldali jobb takarólemez
- 1R csapnál lévő EVM fej keret, fékkijelző és az ahhoz vezető levegős csövek
- „A” oldalon lévő főlégtartály és fővezeték Ackerman váltó és tartókonzol
- A szerelvény jobb oldalán, az 1-es hajtott forgóváz feletti részén a fényezés

- 1R csap feletti részen a kocsiszekrény
- „A” oldali jobb homlokszoknya alatti részen az oldallemez
- 1R csapnál lévő rugóerőtárolós fék feloldó kar

4. ábra: A motorvonat sérüléseinek egy részlete

A motorvonat külső borítólemezen az ütközéstől, valamint az ütközést követően a gépjármű csúszásától roncsolódásos sérülések keletkeztek. Ugyanekkor a vasúti jármű több szerkezeti eleme is megrongálódott. (1.3)

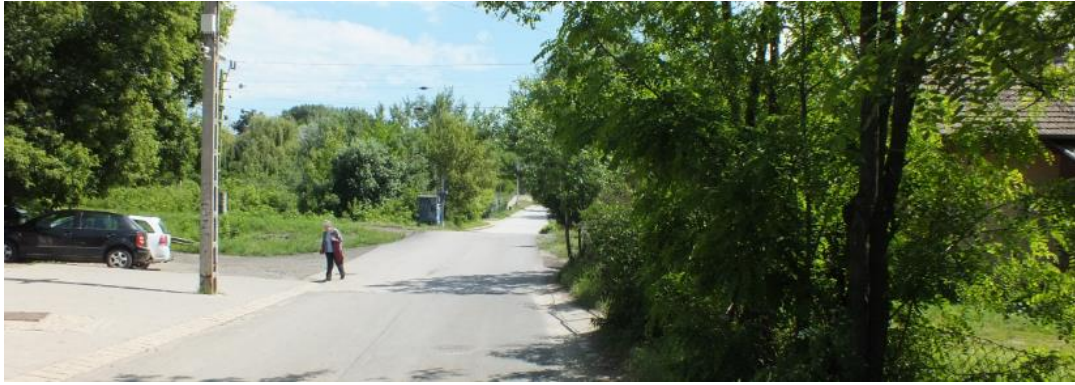
Megállapítást nyert továbbá az is, hogy a vasúti átjárót nem az eseményben érintett irányból, közúton megközelítők részére a rálátás magára a vasúti átjáróra, valamint az erre utaló közlekedési táblákra nehézségekbe ütközik. Az út szélén található növényzet ágai takarják a vasúti átjáróra figyelmeztető közlekedési táblákat, valamint lehetetlenné teszik az útátjáró megfelelő távolságból történő felfedezését.

5. ábra: A KRESZ-táblák és a vasúti útátjáró takarása

Az útátjáró tágabb környezetét vizsgálva a Vb megállapította, hogy Órbottyán település felől, bár az út vonalvezetése egyenes, az útátjáró időben történő észlelése nehéz, mert növényzet takarja a közlekedési táblát és a fényesorompó berendezés jelzőkészülékét is.

A rálátás a vasúti pályára a 20/1984. (XII. 21.) KM rendelet az utak forgalomszabályozásáról és a közúti jelzések elhelyezéséről című jogszabályban előírtaknak nem felel meg. A vasúti pályára a rálátás nem minden irányból biztosított, a vasúti átjárót jelző jelzőtáblák láthatósága pedig a növényzet takarása miatt aggályokat vethet fel az útátjáró biztonságos megközelítésére, valamint a szükséges biztonsági intézkedések megtételére elegendő idő vonatkozásában. (1.8.1.1)

A KBSZ javasolja a Pest Megyei Kormányhivatal Közlekedési Ütügyi Osztályának, hogy vizsgálja meg a balesetben érintett vasúti átjáró kialakítását, környezetét, és tegye meg a szükséges intézkedéseket a közúti – vasúti kereszteződés minél biztonságosabb megközelítésének biztosítására.

- Az útmenti és a vasúti pálya melletti növényzet vágása, karbantartása.
- A vasúti átjáró mindkét oldalán elhelyezett „Vasúti átjárót előjelző táblák” elhelyezése fokozhatja a vasúti átjáró észlelhetőségét.
- A vasúti átjáró biztosítását javasolt kiegészíteni a földút felé beforgatott fényoszorompóval.
- Megfontolandó a vasúttal párhuzamos földút felől érkező járművek vasúti átjáró felé kanyarodásának megtiltása.

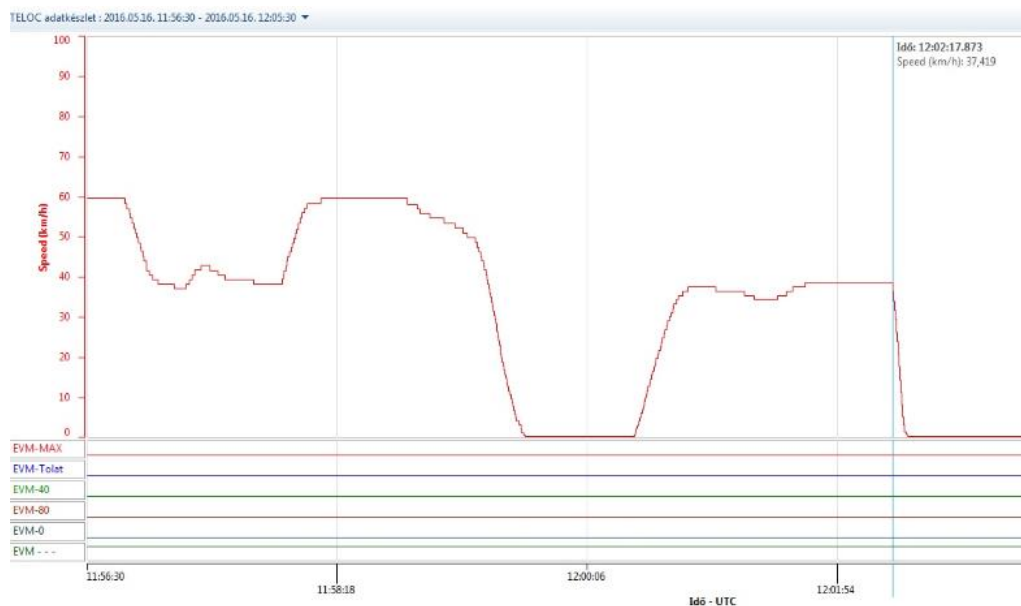
A 1415 065 pályaszámú FLIRT motorvonat TELOC 2500 típusú sebességmérő és -rögzítő berendezéssel van felszerelve, amely a baleset időpontjában jól működött.

7. ábra: A motorvonat rögzített sebességadatai

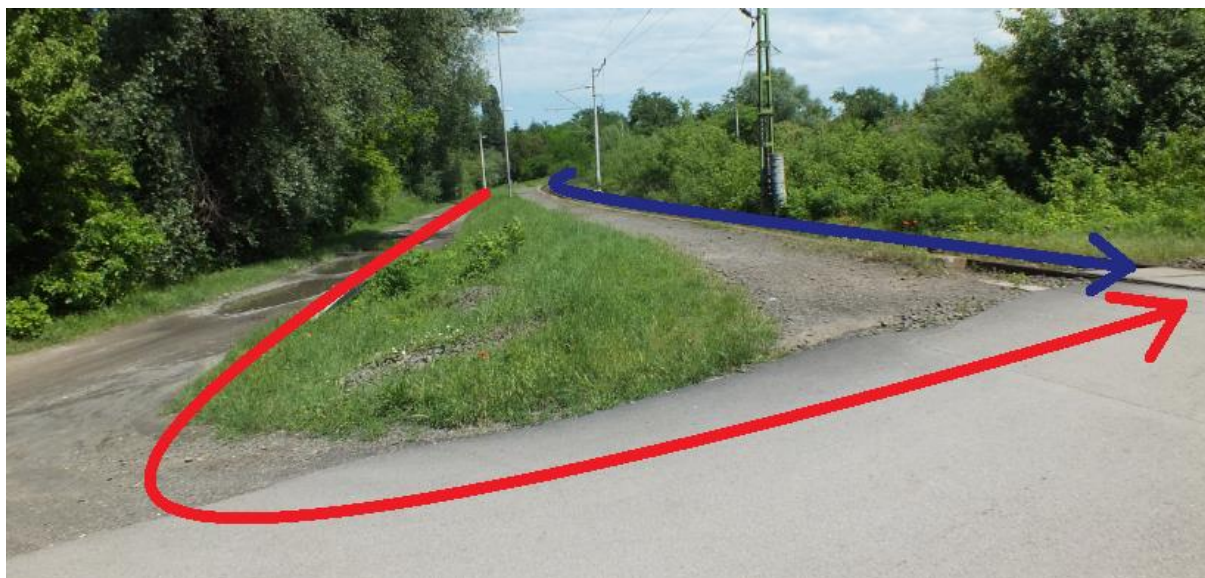
Ahogy a gépjármű elérte az útkereszteződést, az útátjárót biztosító fényjelzőkészülék piros jelzését figyelmen kívül hagyva hirtelen balra kanyarodott, és ráhajtott a vasúti pályára. (1.8.1)

A 2425 sz. vonat ugyanebben a pillanatban érkezett az útátjáróhoz, és fékezés nélkül, a személygépkocsit maga alá gyűrve toltta azt a Vicziánteleg megállóhely peronjánál történő elakadásig. (1.9)

8. ábra: A vonat (kék) és a személygépkocsi (piros) útvonala

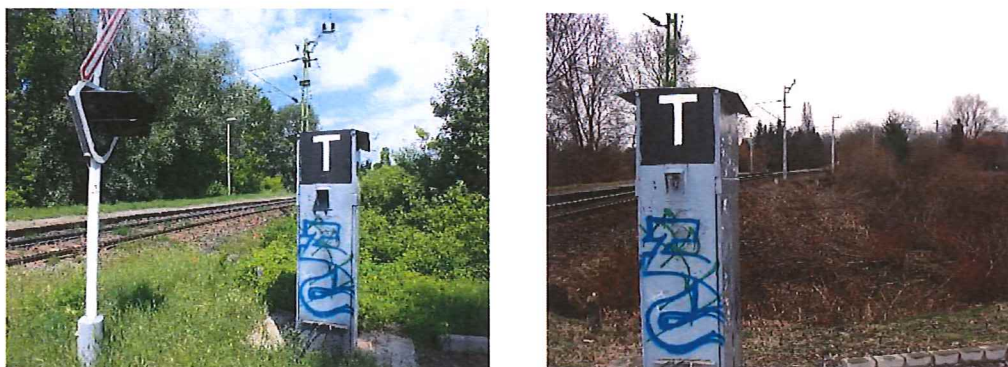
9. ábra A növényzet 2016. június 6-án és 2017. február 9-én

A Vb 2017. február 9-én helyszíni szemle keretében megvizsgálta az útátjárót és annak környezetét. A szemle során megállapította, hogy a növényzet az útmenti és a vasúti pálya mellett található növényzet levágásra került, ezzel javult az útátjáró észlelhetősége és a vasúti pályára is jobb lett a rálátás.
