NEMZETI FEJLESZTÉSI
MINISZTERIUM
KÖZLEKEDÉSBIZTONSÁGI
SZERVEZET

ZÁRÓJELENTÉS

**2016-0557-5 és 2016-0996-5
Vasúti baleset / Kisiklás**

**60-as villamos (fogaskerekű), Széchenyi-hegy
2016. május 22. és szeptember 8.**

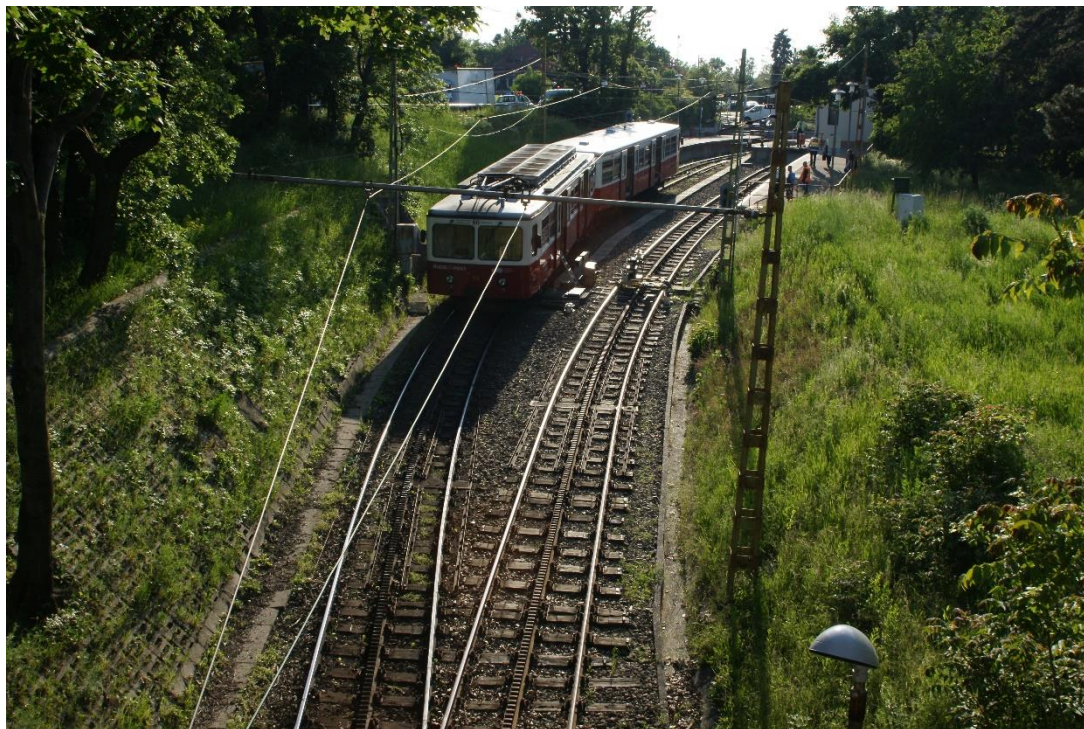
2016. május 22-én 15:45-kor az 55-65 psz. fogaskerekű szerelvény Széchenyi-hegy végállomásra behaladva a bejáratú váltó közbenső részén az utolsó forgóvázával kisiklott. A kisiklást követően még 29,6 m-t továbbhaladt, majd – miután a járművezető észlelte a jármű rendellenes zaját és mozgását – megállt (3. ábra).

3. ábra: a kisiklott szerelvény

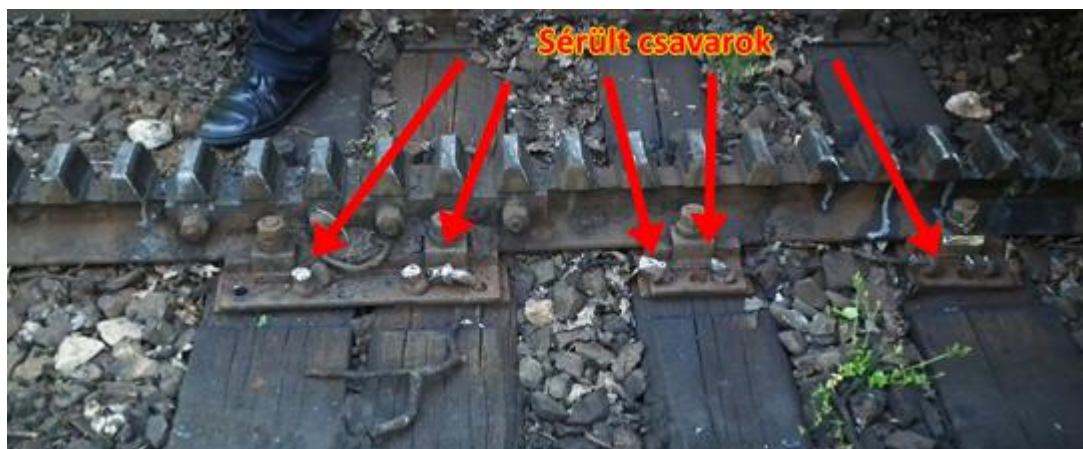
A kisiklottan továbbhaladó szerelvény a fogaslécet rögzítő csavarokat megrongálta (4. ábra).

4. ábra: a sérült csavarok az eset helyszínén (2016. május 22. -Széchenyi-hegy)

A kisiklottan továbbhaladó kerékpár kapaszkodó fogaskereke már nem a fogaslécen, hanem mellette futott, ahol sorra beleakadt az azt rögzítő csavarokba. Mivel ekkor még vonóerőt fejtett ki, azok a csavarok – a kisikláskor szokásossal ellentétben – hátrafelé görbültek (4. ábra).

E jelenség nyomai jól láthatóak voltak a csavarok sérülésein (4. ábra).

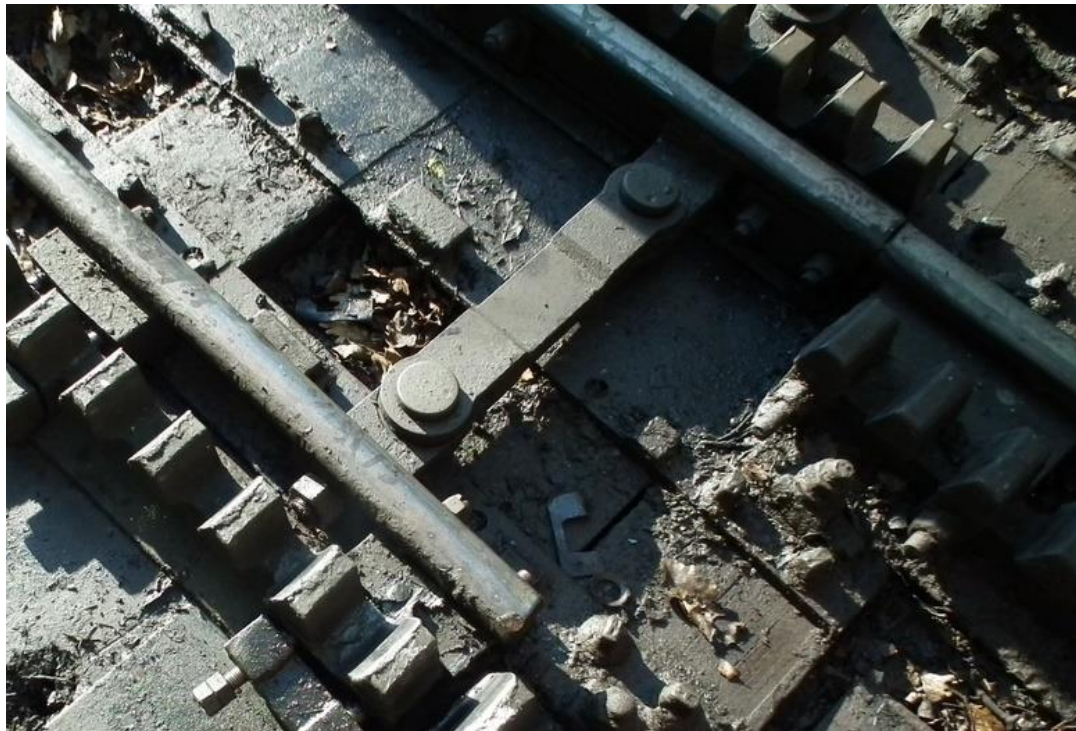
A közbenső rész félváltóit összekötő rudat az 5. ábra mutatja. A rúd egy menetes vonófülrel (6. ábra) csatlakozik a síngerinchez: a síngerinc furatában átvezetett menetet csavaranyával rögzítve. A vonófül kialakítását ismeretlen időpontban módosították, 10 mm-rel rövidebb lett, amint az kézírásos adatokkal látható az ábrán is.

Az alkalmazott rögzítés csavarbiztosítást nem tartalmaz.

5. ábra: összekötő rúd a közbenső rész váltójában (helyreállítás után)

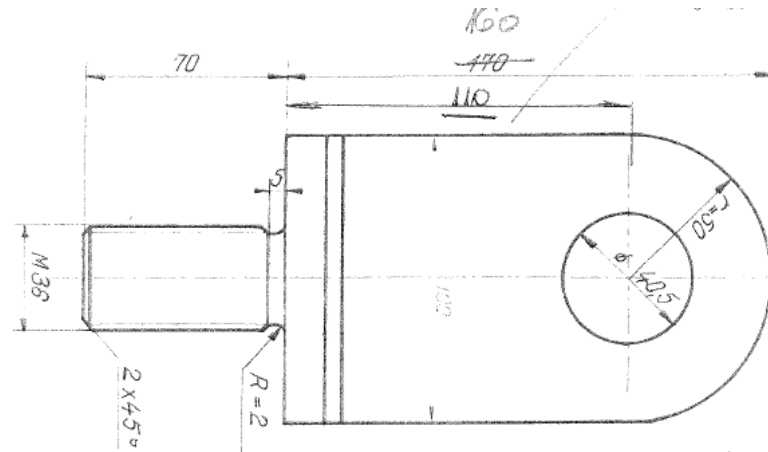
6. ábra: az összekötő rúd menetes vonófüle és módosítás a rajzon

A csavarbiztosítás hiánya nem csak a valóságban áll fenn (9. ábra), hanem az alkatrészek tervrajza alapján is (6. ábra).

- ismeretlen időben és okból a vonófül méreteit 10 mm-rel csökkentették,
- miközben az összekötő rúd hossz-állítási lehetőséget nem tartalmaz.

A balesetet követően a vonófület az eredeti, nem rövidített konstrukcióból kiindulva újragondolták, és a jövőben sasszeges csavarbiztosításhoz alkalmasan gyárttatják le.

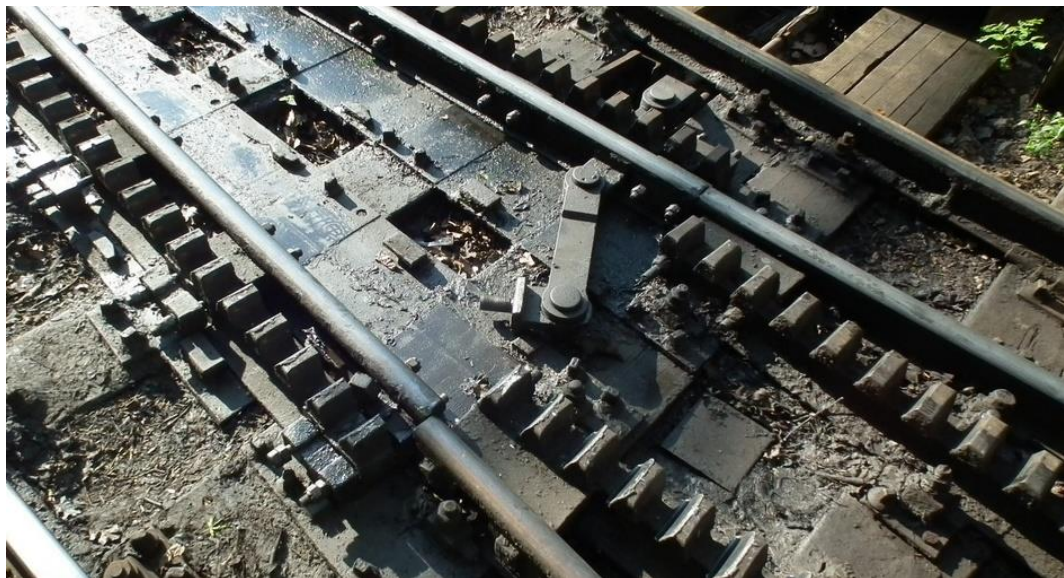
A kitérő közbenső részén lévő összekötő rudat a vizsgálók a baleset után szétesve találták: a bal végén a csavaranya le volt tekeredve (7. ábra). A szeptemberi ismétlődés (lásd **Hiba! A hivatkozási forrás nem található.**) során az összekötő rúd másik végén esett le a csavar (8. ábra).

7. ábra: a szétesett összekötő rúd

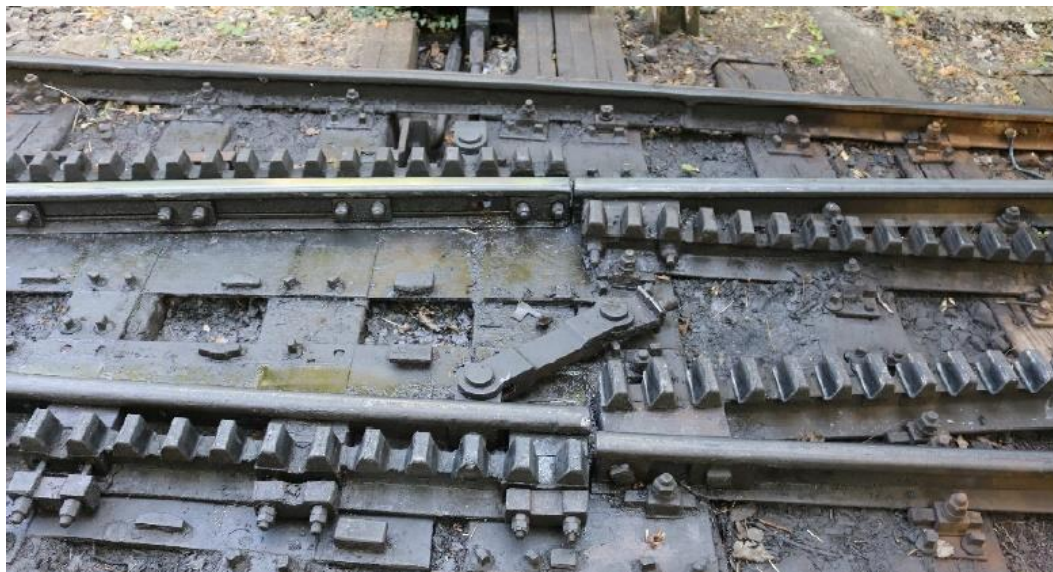
8. ábra: a szétesett összekötő rúd a szeptemberi esemény után (fotó: BKV Zrt.)

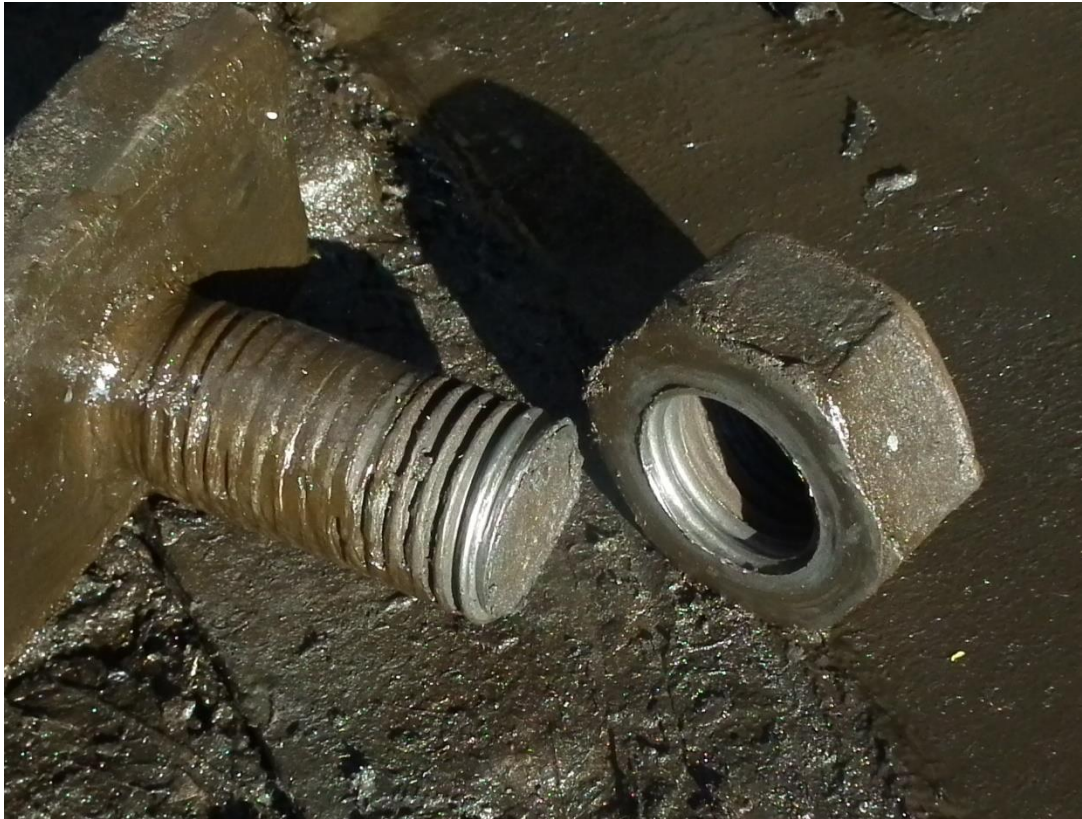
Tekintettel arra, hogy a letekeredett csavaranyán és a csavaron jól látható volt a menetek eltérő elszíneződése, szennyeződése (9. ábra), biztosan állítható, hogy a

letekeredés nem hirtelen, rövid idő alatt következett be, az hosszú ideig tartott. A hiba észlelésére tehát alapos ellenőrzéssel lett volna lehetőség a végső tönkremenetel előtt.

9. ábra: a vonófül csavarmenetei (2016. május 22. – Széchenyi-hegy)

A csavarkötés nem tartalmaz csavarbiztosítást (pl. koronás csavaranya, ellenanya), így a letekeredés ellen nem védett.

A balesetek utáni konstrukciós módosítással a csavarbiztosítást és a hossz-problémát a pályahálózat működtető megoldott.

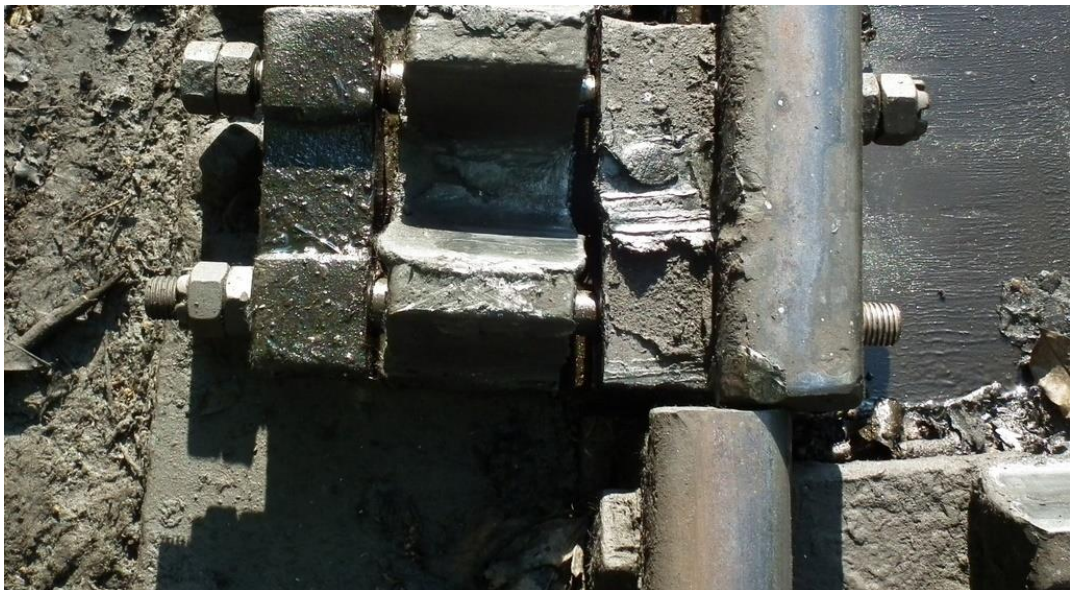
A helyszíneléskor megfigyelhető volt, hogy a hibás helyen a mozgó és álló sínvál közötti hézag szűk volt, a sínt a rugalmassága nem is tudta eredeti helyébe visszamozdítani (10. ábra); továbbá az ideiglenes helyreállítás után sem volt lehetőség emiatt próbaállítást tartani.

10. ábra: egymásba akadt sínvégek

Ez visszavezethető arra, hogy az esemény előtt gyors felmelegedés következett be, a talaj és sínek eltérő felmelegedésével, illetve a későbbiekben is elemzett módon a fenntartási munkák során nem kerülhetett sor a megfelelő utánállításokra.

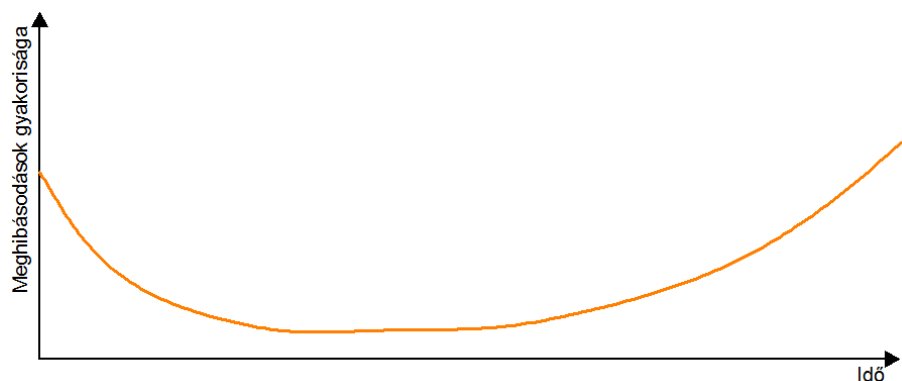
12. ábra: a meghibásodások gyakoriságát bemutató ún. fürdőkádgörbe

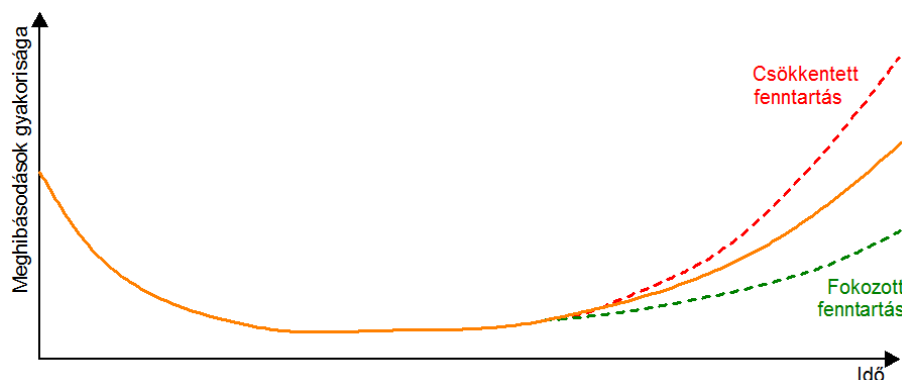
13. ábra: a fürdőkádgörbe és a fenntartás kapcsolata

A fogaskerekű vasút fenntartási tevékenységére a fenntartás csökkenése, azaz a vörös görbe szerinti üzemelés volt jellemző.
