NEMZETI FEJLESZTÉSI
MINISZTERIUM
KÖZLEKEDÉSBIZTONSÁGI
SZERVEZET

ZÁRÓJELENTÉS

2016-0602-5

**Táborfalva - Lajosmizse
2016. június 2.**

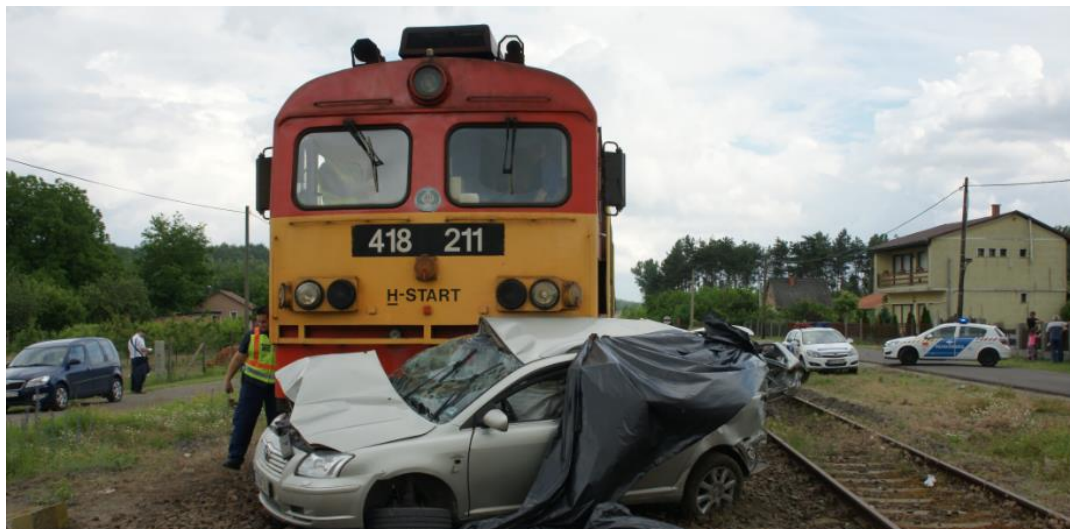
2016. június 2-án 16 óra 02 perckor Taborfalva – Lajosmizse állomások között az 591 – 592 sz. szelvények között található útátjáróban a 2923 sz. vonat egy személygépkocsival ütközött. A baleset következtében a gépjármű vezetője a helyszínen elhunyt. A vonatot továbbító mozdony nem túl jelentős, de az üzemszerű működést kizáró anyagi károkat szenvedett, a közúti gépjármű pedig súlyosan megrongálódott.

3. ábra: A baleset utáni állapot

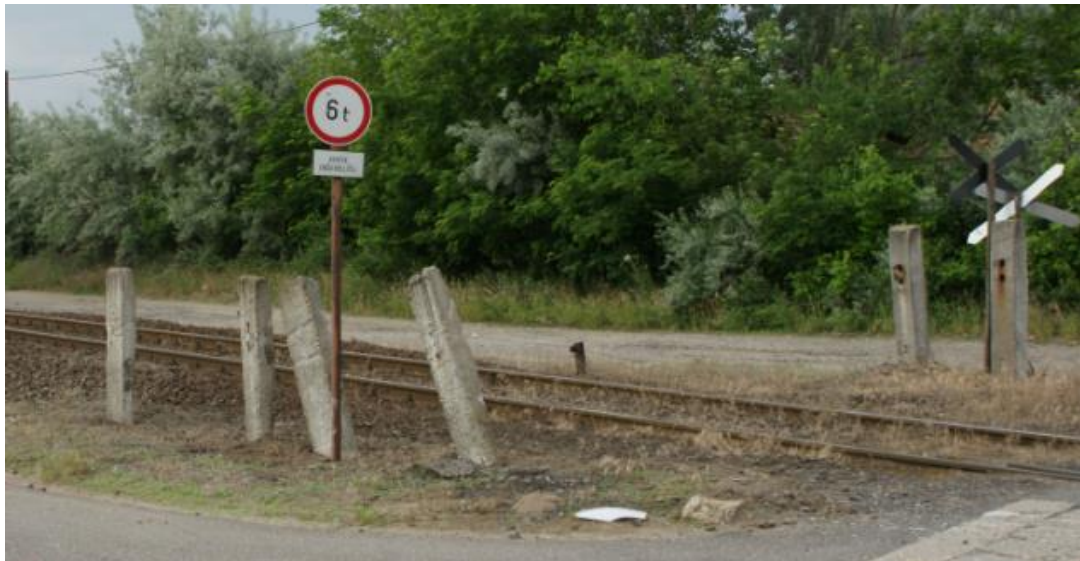
A balesetben érintett útátjáró a vasutat 90 fokos szögben keresztezi. Az átjáró burkolata aszfalt, előtte azonban – a mezőgazdasági gépek sárfelhordását megelőzendő – néhány méter hosszúságban mindkét oldalon betonelemekkel kirakott. A sínek két oldalán a Vasút utca és a Szeles utca irányába kanyarodó járművek által a vasúti pálya veszélyes megközelítését akadályozandó, vasbetonaljakból képzett, a vasúti pályára történő ráhajtást akadályozó oszlopsor

4. ábra: A vasbetonaljakkból képzett „védőkoriát”

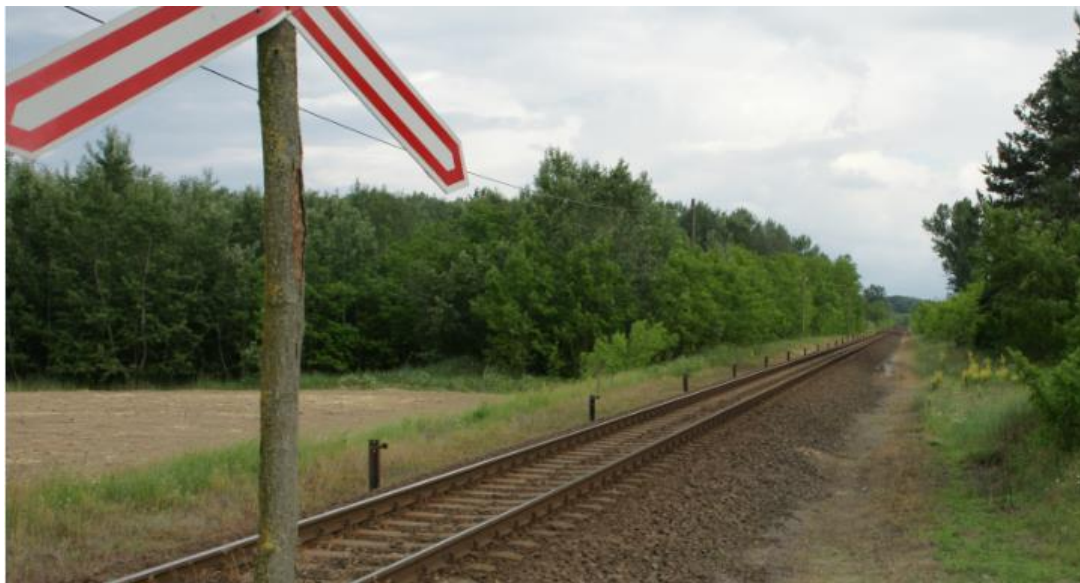
A Vasúti pálya kezdete jelzőtábla előtt megálló gépjárművek vezetői az érkező vonatok mindkét irányból megfelelő távolságból észlelhetik. A balesetben részes vonat érkezési irányából a rálátást a következő ábra szemlélteti:

5. ábra: Rálátás a vasúti pályára az érkező vonat irányából

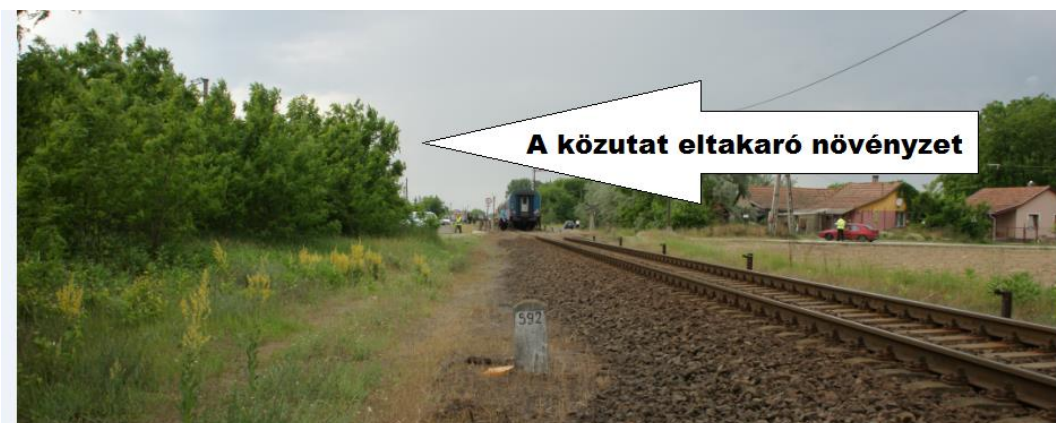
A vasúti pályán közlekedő járművek vezetői az útátjáróhoz vezető közút bal oldali szakaszát a vasúti pálya melletti növényzet takarása miatt nem láthatják. Az eltakart

terület miatt az útátjárót megközelítő járművek csak az utolsó méterekben válnak láthatóvá a vasúti járművek vezetői számára.

6. ábra: A közutat eltakaró növényzet

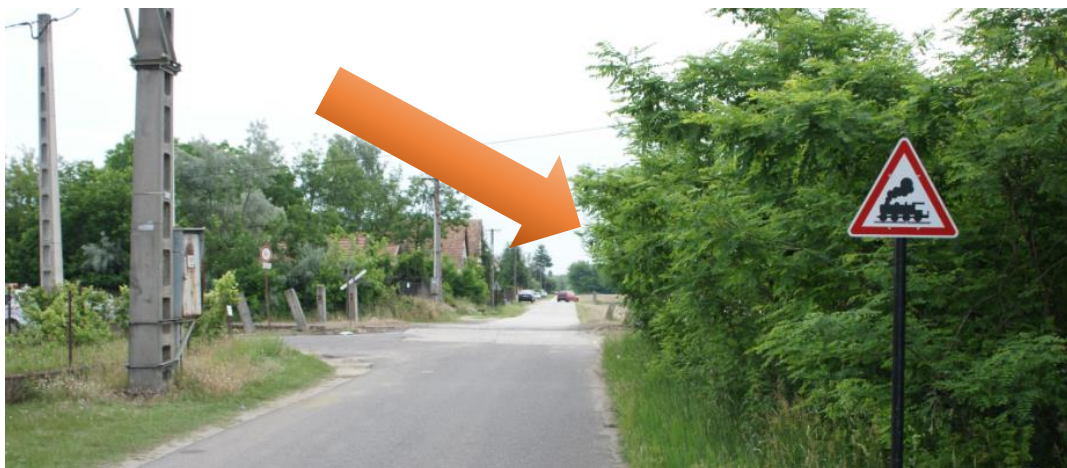
A baleset időpontjában a Vb azonban azt tapasztalta, hogy a gépjármű közlekedési útvonala felől a Vasúti átjáró kezdete jelzőtáblát az út mellett lévő bozotos kilógó ágai oly mértékben takarták, hogy az csak az útátjáróhoz történő érkezés utolsó métereiben vált láthatóvá. A Vb megítélése szerint ez nagymértékben rontotta a vasúti pályán történő biztonságos átkelés feltételeit.

7. ábra: Az ágaktól takart, nem látható jelzőtábla

A KBSZ javasolja a Pest Megyei Kormányhivatal Közlekedési Ütügyi Osztályának, hogy vizsgálja meg a balesetben érintett vasúti átjáró kialakítását, környezetét, és tegye meg a szükséges intézkedéseket a közúti – vasúti kereszteződés minél biztonságosabb megközelítésének biztosítására.

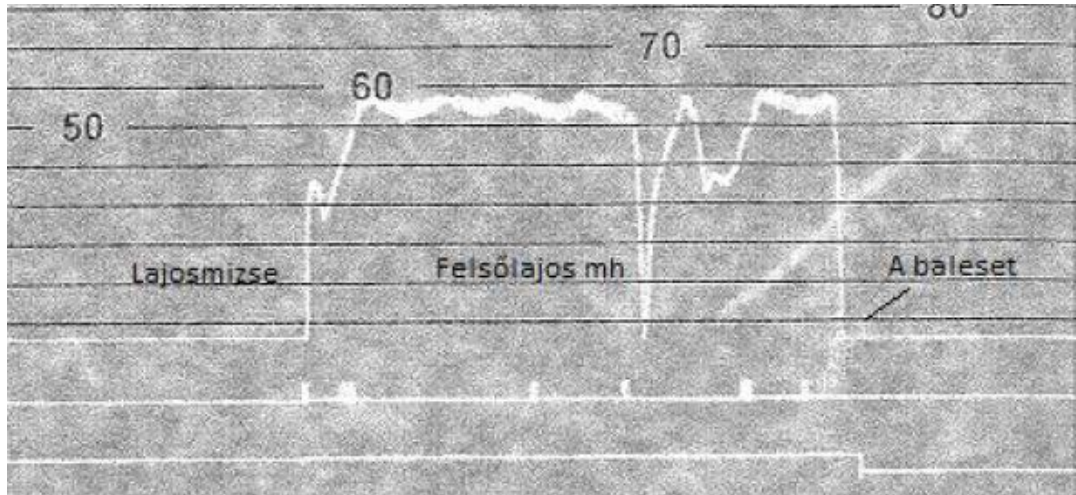
A sebességmérő által rögzített adatok szerint a mozdonyvezető nem lépte túl a vonat részére megengedett legnagyobb sebességet.

8. ábra: A sebességmérő által rögzített adatok

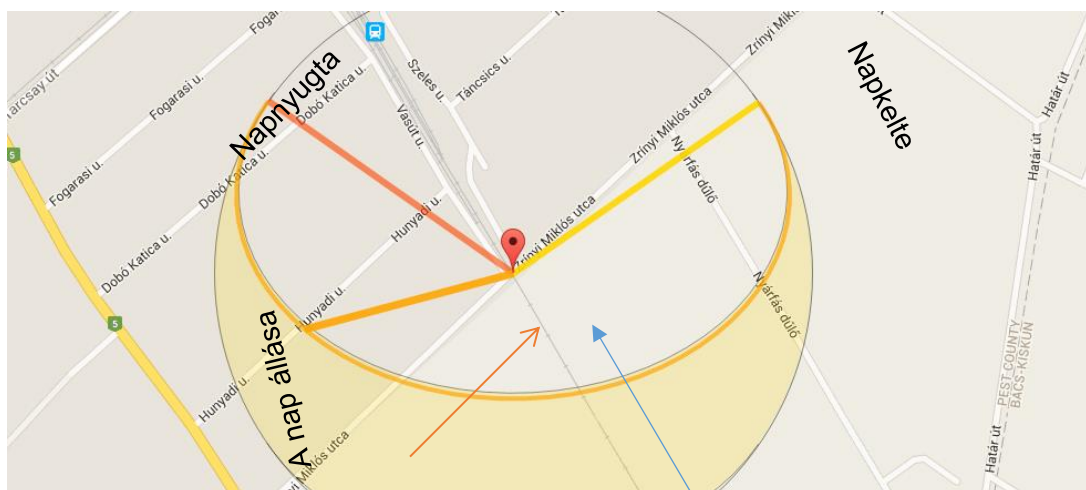
A baleset időpontjában a nap állása a gépjármű vezetőjét nem zavarhatta, mert az északi irányt 90 foknak tekintve és így a jármű haladási irányát 33,5 fokosnak véve a nap hátulról, körülbelül 191 fokos szögből világított.

9. ábra: A nap állása a baleset időpontjában (<http://suncalc.net>)

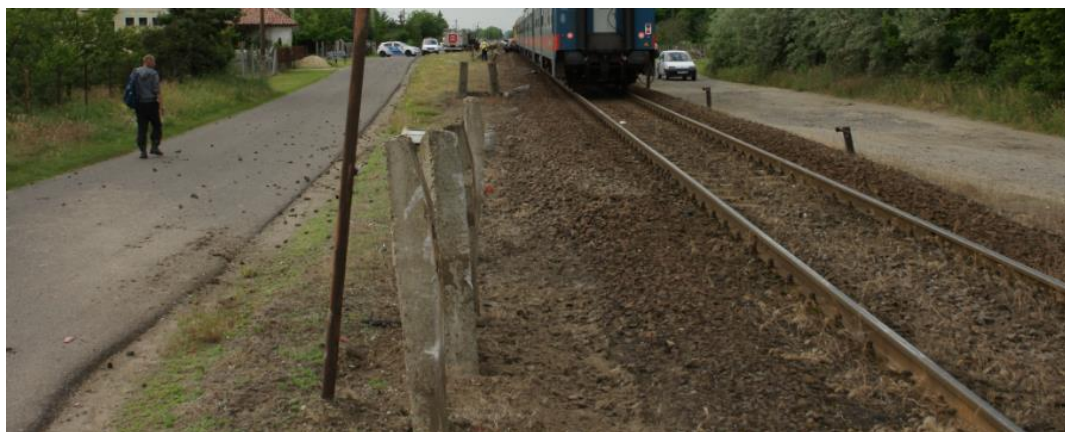
- A gépjármű elütése annak álló helyzetében, vagy legfeljebb nagyon lassú haladása közben következett be.
- A vasúti pálya mellett beásott vasbetonaljak a gépjárművet egyfajta folyosóként a mozdony előtti pályára kényszerítették.
- Az oszlopokon található nyomok az oszlopok balesetre gyakorolt súlyosbító hatását valószínűsítik.

10. ábra: A baleset nyomai a beásott vasbetonaljakon

Az útátjáró két oldalán beásott vasbetonaljak egy bekövetkezett baleset következményeit súlyosbíthatják. (1.8.1, 1.17)

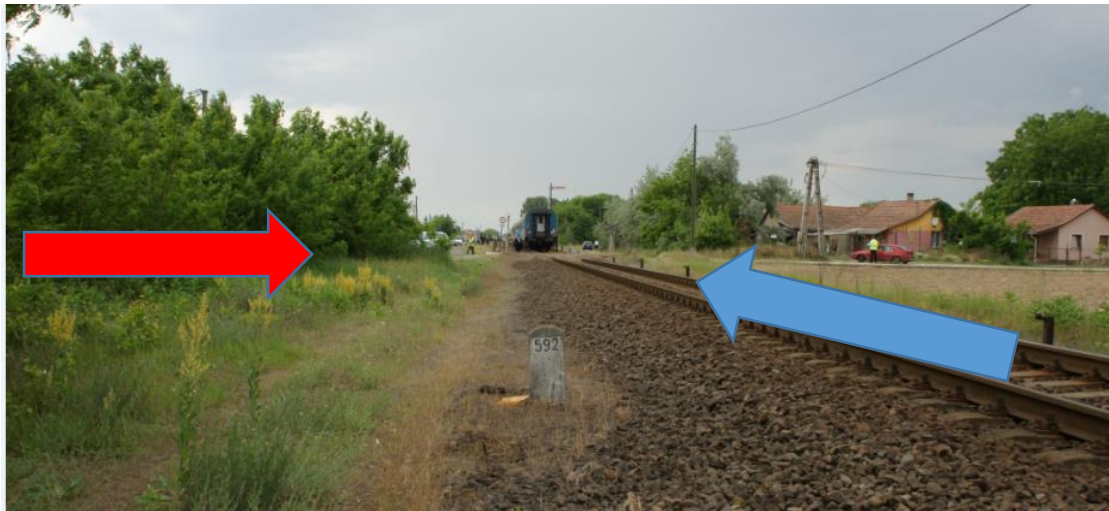
Az 592 – 591 sz. szelvényben lévő útátjáróhoz vezető közút bal oldali szakaszára a rálátás a vasút felőli oldalról a vasúti pálya bal oldalán lévő bokros terület miatt nagymértékben korlátozott. (1.8.1.3) Ezt a kedvezőtlen körülményt súlyosbította az a tény, hogy az útátjáró közvetlen közelébe érkezve a mozdonyvezetőt a közútra való rálátásban erősen akadályozta a mozdony ablakának oszlopa, ami – az útátjáró irányába nézve - pontosan a látóterének a közepére esett. (1.17) Ezek együttes hatására nem is észlelte az útátjáróra balról érkező személygépkocsit, és a baleset bekövetkezéséről csak az ütközés okozta hanghatásból értesült. Az esemény ilyen gyorsan történő lejátékozása miatt a mozdonyvezetőnek hangjelzés adására nem maradt ideje, a vészfékezést azonban az ütközést követő pillanatban megkezdte.

11. ábra: Rálátás az útátjáróra a vasút felől

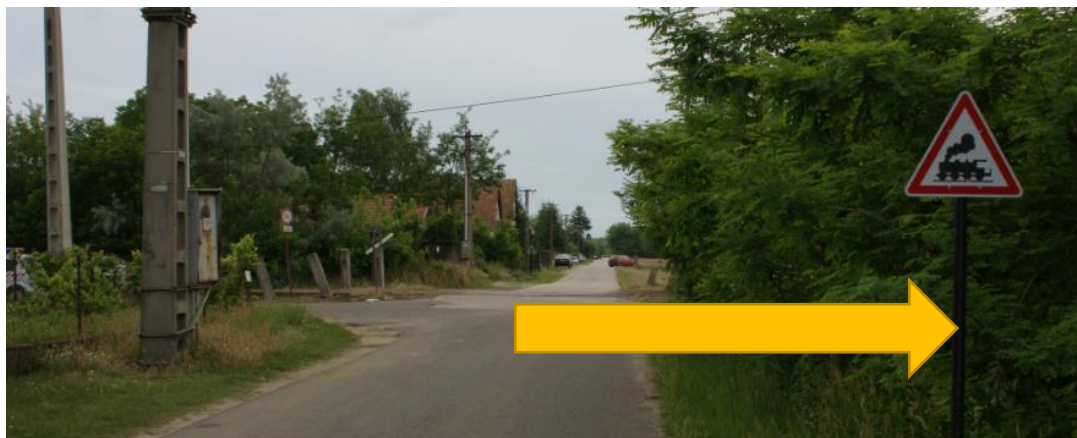
A gépjármű az útátjáró megközelítése során elhaladt a jól látható „Sorompó nélküli vasúti átjáró” jelzőtábla mellett, melynek figyelmeztető jelzése nem váltott ki kellő óvatosságot a jármű vezetőjéből. Annak ellenére, hogy a „Vasúti átjáró kezdete” jelzőtábla a lombok által takarásban volt, az egyenes vonalvezetésű közút több száz méterre volt belátható. A gyakorlattal rendelkező gépjárművezetők a jelzőtáblák kihelyezési távolságából (lakóterületi úton 50 – 100 méter) tudnak következtetni a veszélyes pont távolságára, ennek ellenére a személygépkocsi vezetője nem számolt a táblával jelölt veszélyforrással.

12. ábra: A jól látható veszélyt jelző tábla

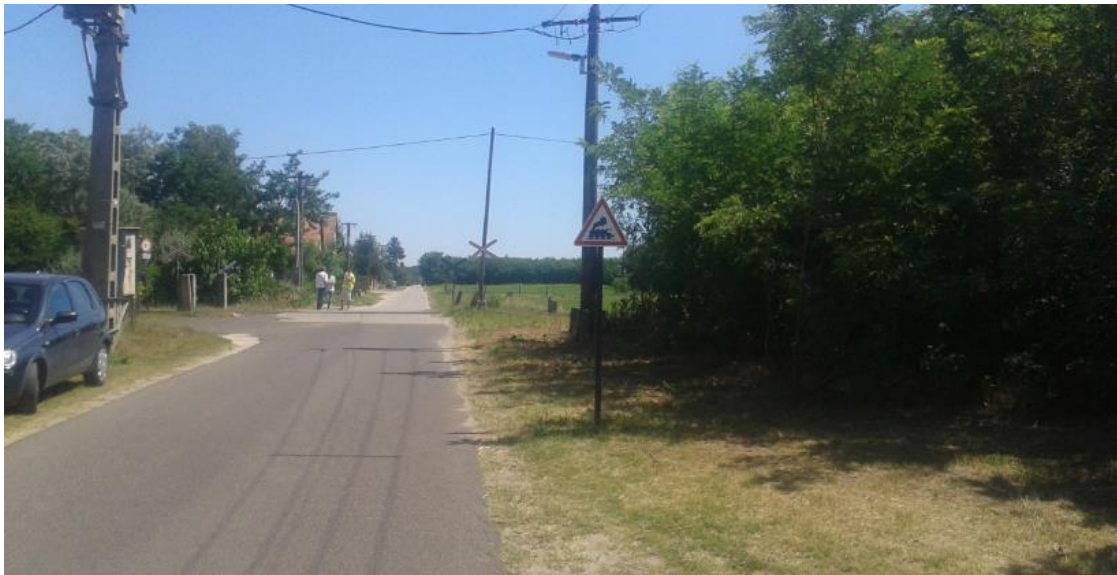
13. ábra: A kitisztított környezetű útátjáró

A biztonsági ajánlásban megállapított, az útátjáró megközelítését kedvezőtlenül befolyásoló körülményeket 2016. július 8-ig a MÁV Zrt. és Táborfalva Önkormányzata megszüntette. Az út mellett álló, a közúti jelzőtáblákat takaró növényzetet kivágták, a közút felől az útátjáró megfelelő láthatóságát biztosították.
