NEMZETI FEJLESZTÉSI
MINISZTERIUM
KÖZLEKEDÉSBIZTONSÁGI
SZERVEZET

ZÁRÓJELENTÉS

2016-0699-5

Vasúti baleset / Ütközés

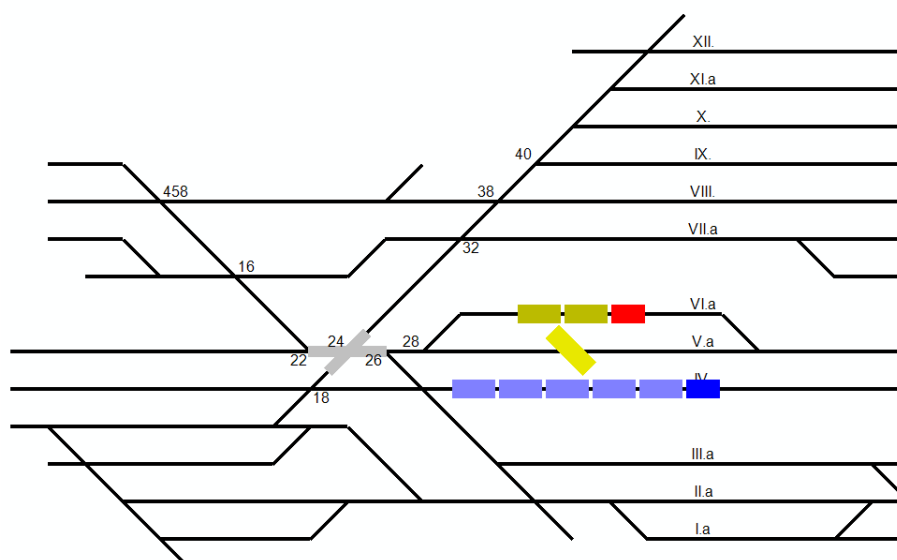
3. ábra: a szerelvények helyzete a baleset után

A daru elfordulva állt, ellensúlya a vonat 3. kocsijának oldalába ütközve (4. ábra), az emelni tervezett alkatrészek a darura fel voltak kötözve (5. ábra). A daru vezetőállásáról – az akkori állapotában – a vonat által használt IV. vágány nem volt látható, az a gém és az emelő munkahenger takarásában volt.

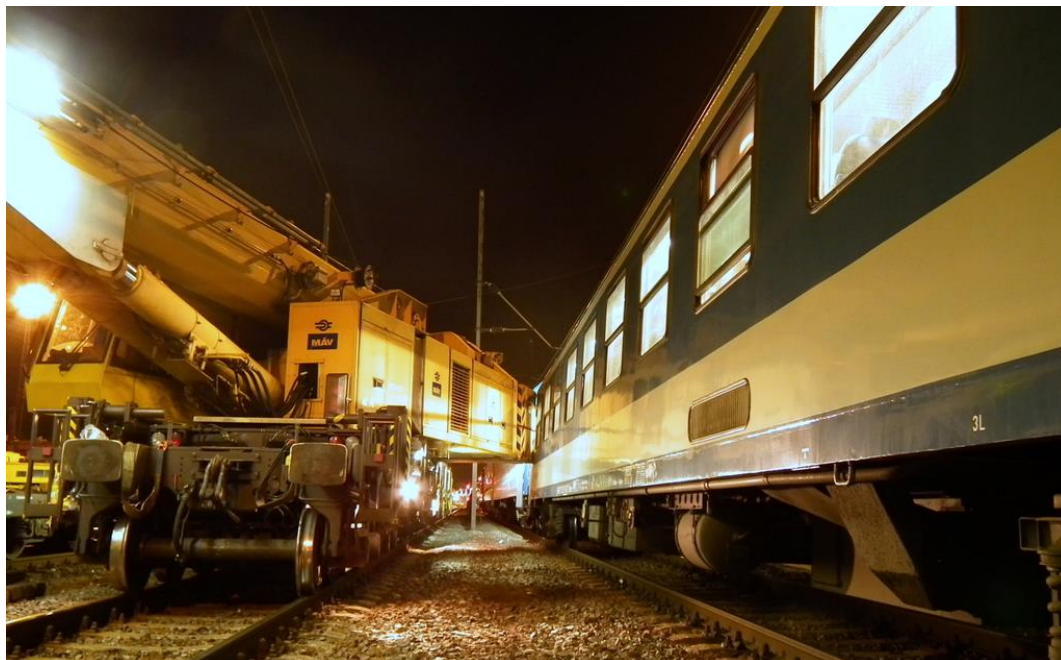
4. ábra: a daru és a vonat harmadik kocsija

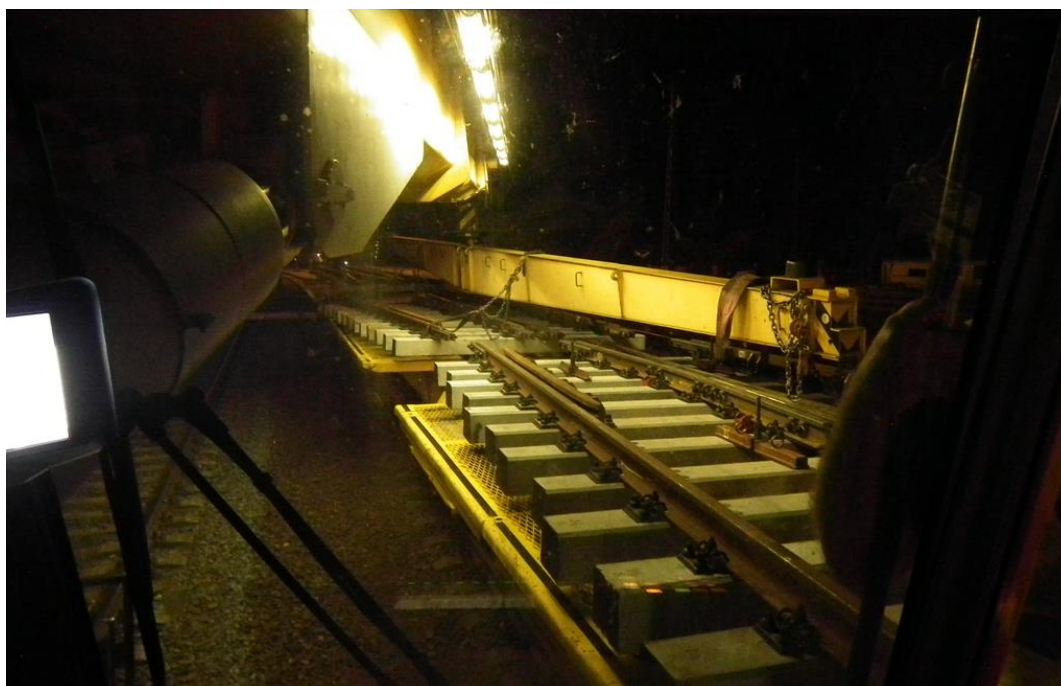
A munkaterületen a térvilágítás működött, a daru hátulja külön kivilágítva nem volt.

5. ábra: kilátás a daru vezetőállásáról;
a bal szélén a munkahenger alatt az V. vágány látszik

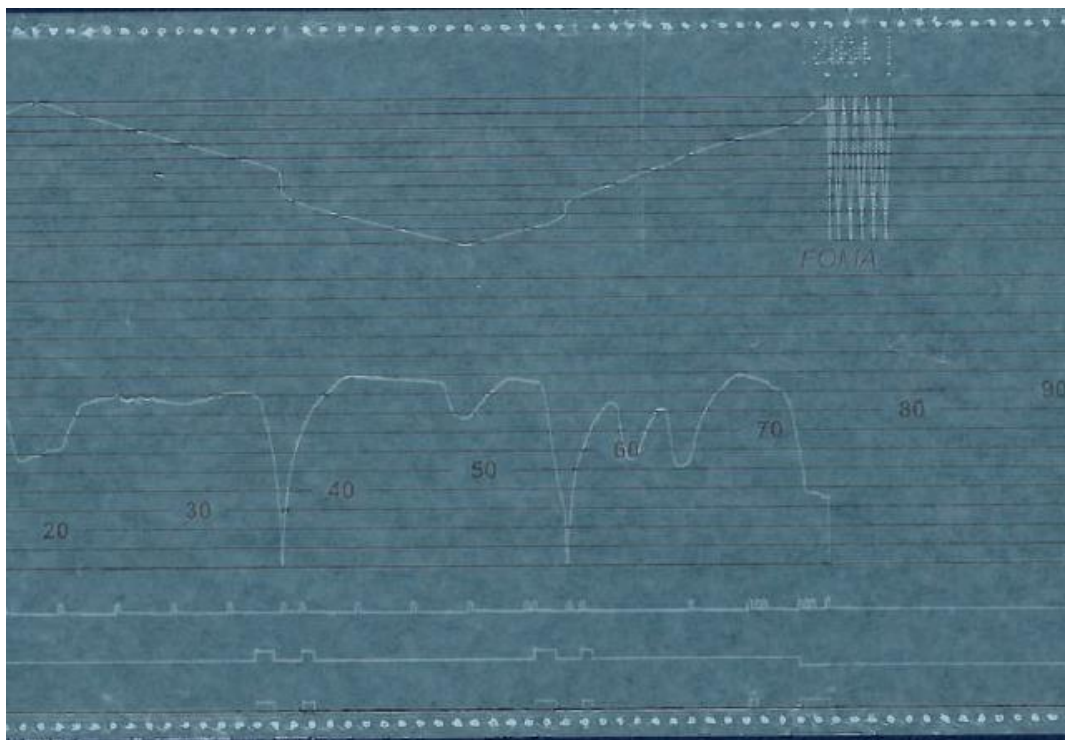
A mozdonyon 150 km/h méréshatárú Teloc RT9 elektromechanikus adatrögzítő működött, a benne volt szalag képét az 6. ábra mutatja.

6. ábra: a mozdony menetíró regisztrátuma

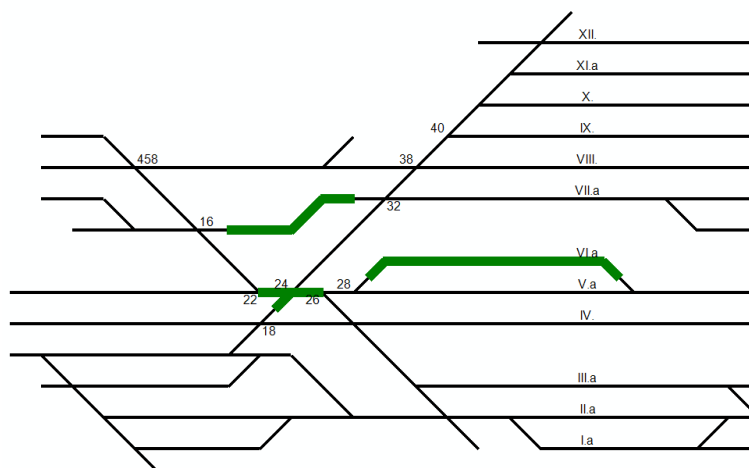
7. ábra: kizárni kért vágányok (vágányzári kérelem)

Az ábrákon látható, hogy az utasítás kis mértékben nagyobb területet zár ki, mint a kérelmezett, tekintettel a kért vágányzár miatt átmenetileg funkcióját veszítő vágányszakaszra.

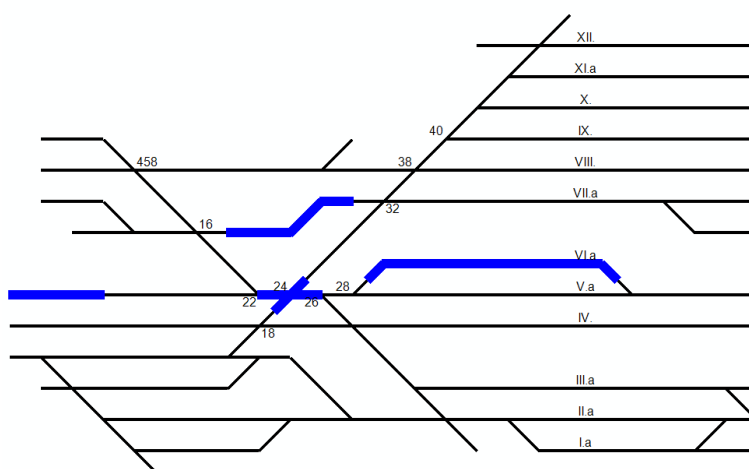
8. ábra: kizárt vágányok (vágányzári utasítás)

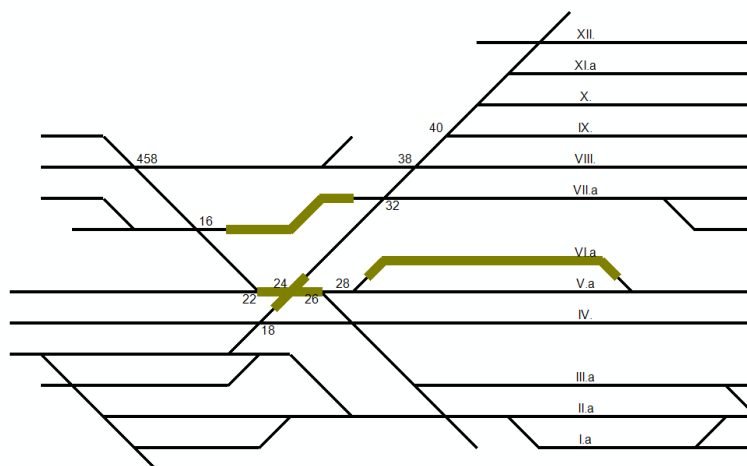
A kapacitáselosztási nyilvántartás (9. ábra) a vágányzári utasítástól annyiban különbözik, hogy nem tartalmazza a 22. váltótól kezdőpont felé eső kizárást („a B2 vágányon, azaz a páratlan sz. vonatok helyes vágányában, az X5 jelű kijárati jelző és a C jelű bejárati jelző között”).

9. ábra: vágányzárolt vágányok a kapacitáselosztási nyilvántartás szerint

Ezek szerint a vágányzári utasítás – amely alapján elvileg az építő és forgalomirányító személyzet dolgozik – nincs összhangban a jóváhagyott kapacitáskorlátozással. Ez a hiba a konkrét esetben sem biztonsági, sem kapacitásbeli problémát nem jelent, mivel a 24. váltó kizárása természeténél fogva zárja azt a vágányt is (arra tehát menetvonalat úgysem terveznek és vonatot nem indítanak), de ugyanez a jelenség **más helyzetben kifejezetten veszélyes is lehet.**

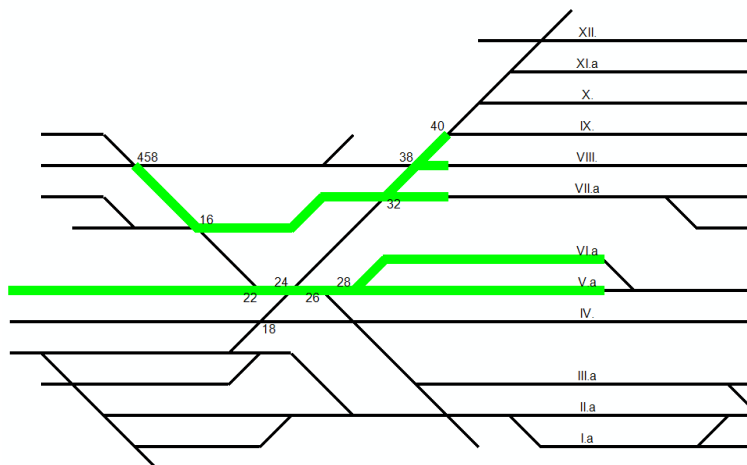
Az építésvezető1 által vágányzároltként ismert terület (10. ábra) több vágányra terjed ki, mint amit a vágányzári utasítás meghatározott (1.9.2).

10. ábra: a vágányzárolt vágányok az építésvezető1 szerint

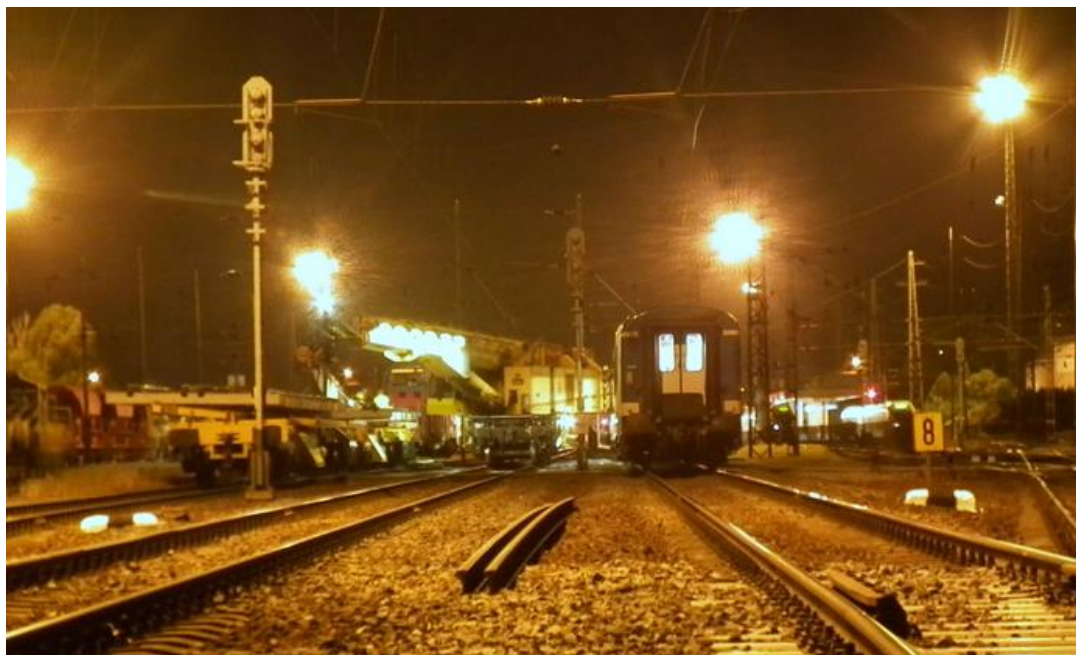
A vágány az ütközés helye előtt kb. 300 m hosszban egyenes (1.8), továbbá a daru az éjszakában ki volt világítva és átnyúlt a vonat vágánya felé. A Vb megfigyelése szerint a daru kifordult állása nagyobb távolságból is egyértelműen látható, célirányosan megfigyelve. A mozdonyvezetőnek azonban nem feladata célirányosan keresni a szomszédos vágányról esetleg belógó darut – a számos egyéb zavaró körülmény miatt e nem várt veszély észlelhetősége nem egyértelmű. Kérdéses az is, hogy megítélhető-e ezen belógó állapotnak a szomszédos vágányon közlekedő menetekre való veszélyessége.

12. ábra: az elfordult daru látképe, a kép kb. 130 m távolságból készült

Jelen esetben azonban a mozdonyvezető kifejezetten arról számolt be, hogy a darut csak kb. 15 m távolságból észlelte. Tehát nem az történt, hogy nem ítélte volna a helyzetet veszélyesnek, hanem eleve nem is észlelte a helyzetet.
