INNOVÁCIÓS ÉS TECHNOLÓGIAI
MINISZTERIUM
KÖZLEKEDÉSBIZTONSÁGI
SZERVEZET

ZÁRÓJELENTÉS

2016-071-4

ATR 72-200

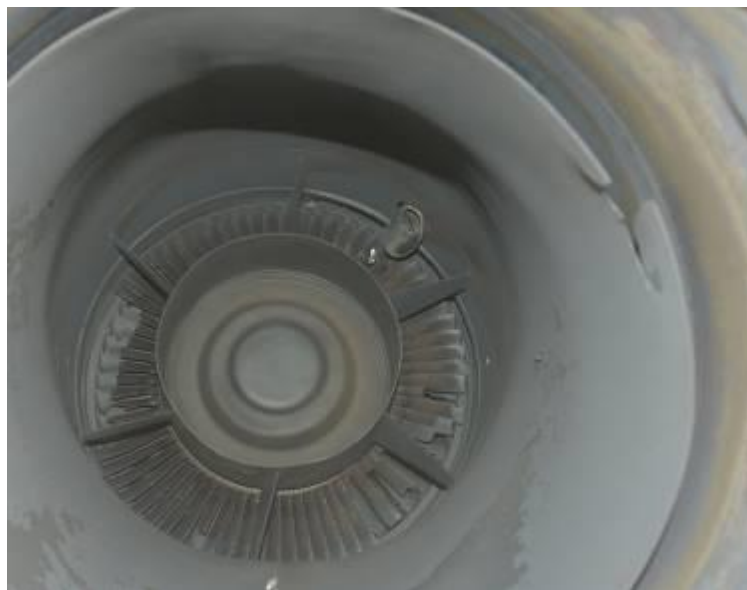
A jobb oldali (№2) hajtómű munkaturbina fokozata (5. ábra), valamint a fűvécő súlyosan sérült, a hajtómű gondolájában (6. ábra) jelentős tűzkárok keletkeztek. A repülőgép szerkezete a hajtómű gondoláján kívül nem szenvedett sérüléseket.

5. ábra №2 hajtómű a fűvécő felől repülőgép leszállása után

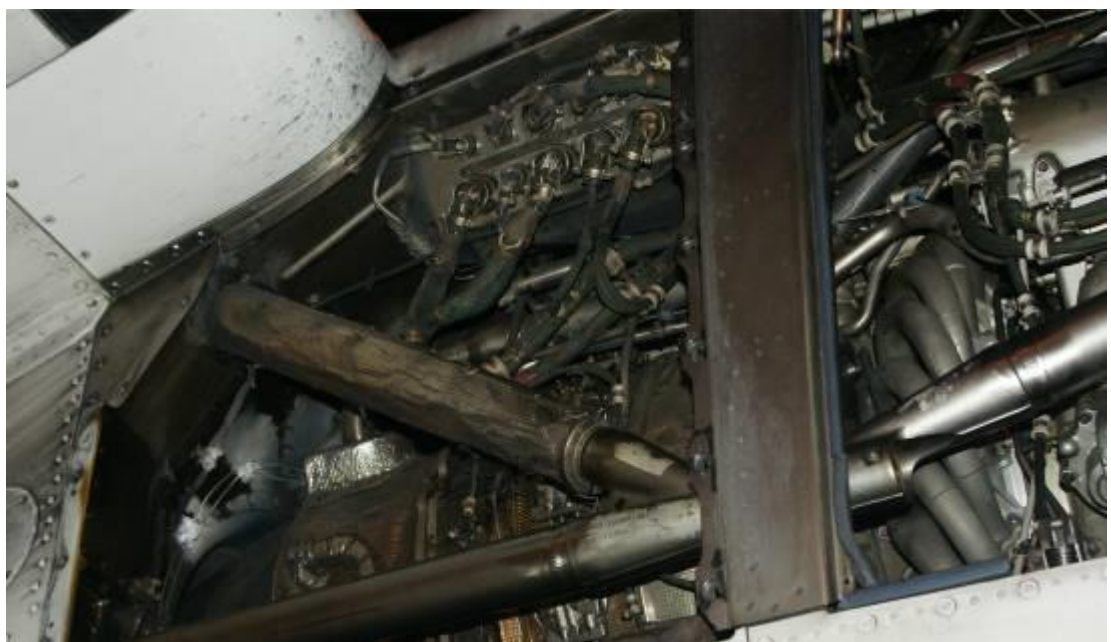
6. ábra Magas hőmérséklet látható jelei a №2 hajtómű gondolájában

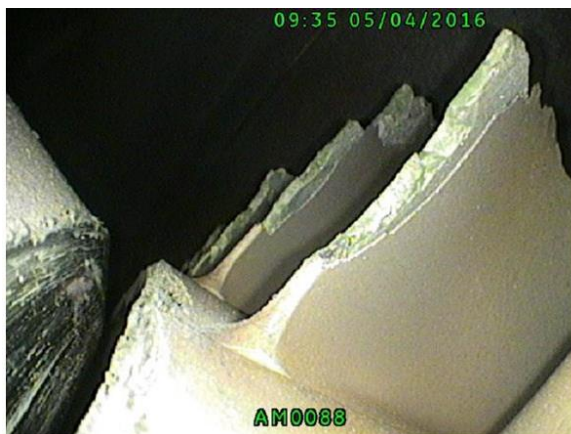
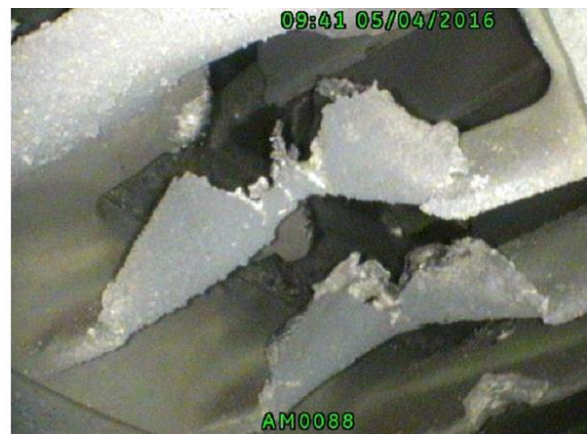
14-15. ábrák Boroszkóp vizsgálat felvétele a kisnyomású- és munkaturbináról (VAF)

- A munkaturbina mindkét fokozat tárcsájának lapátjai súlyosan megsérültek
- A kisnyomású kompresszoron beszívott idegen tárgy okozta sérülés nem volt látható.
- A hajtómű külseje magas hőmérséklet hatásait mutatta.
- Az olajrendszerben jelentős mennyiségű fémgorgács volt található.
- A munkaturbina (MT) mindkét tárcsája súlyosan károsodott.

- A MT 2. fokozatának 19 lapátja eltört, és a többi is sérült.
- A fűvócsövet részben megolvadt kiáramló fémtörmelék károsította.
- A MT 2. fokozat állórész mindegyik lapátja sérült.
- MT 1. fokozat forgórész mindegyik lapátja törött. A forgórész egyik lapátja a tő közelében letört, ez indíthatta el a hajtómű működésképtelenné válását.
- MT 1. fokozat állórészének számos lapátja megolvadt.
- A 6-os, 7-es csapágyak közös háza szétesett a magas hőmérséklettől.
- A kisnyomású- és munkaturbinák tengelyei megolvadtak és eltörték.
- A kis- és nagynyomású turbinák forgórészeinek mindegyik lapátja eltört.
- Kisnyomású turbina állórészének felülete a magas hőmérsékleten megolvadt.
- Kis- és nagynyomású kompresszorok lapátjai a turbinák, csapágyak és tengelyek tönkremenéskor a házba beleérve megsérültek.

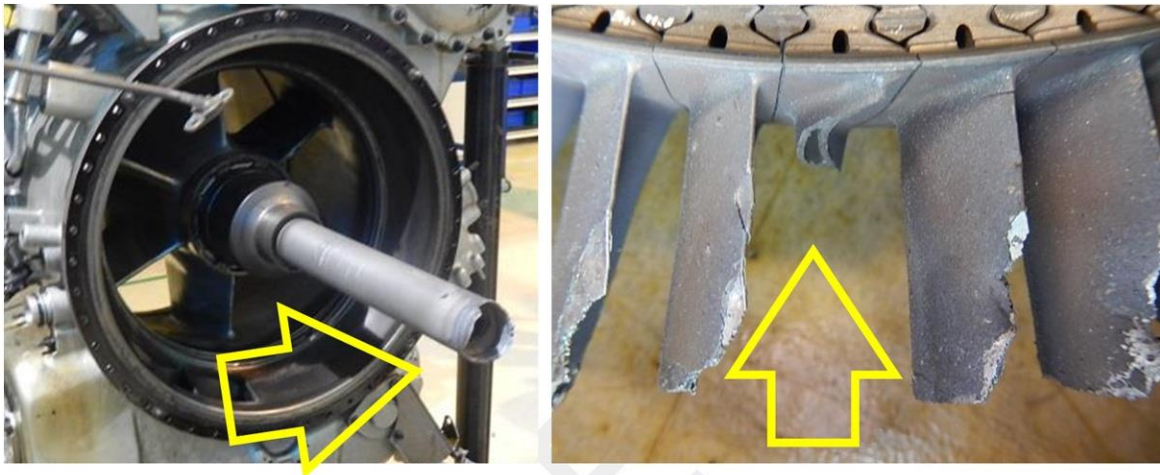
16-17. ábrák MT törött tengelye és a hajtómű működésképtelenné válását törésével elindító lapát csonkja (Vector Aerospace France)

A szétszerelés során nyert információk alapján megállapítható, hogy a hajtómű működésképtelenné válásának folyamatát a munkaturbina 1. fokozat lapáttörése indíthatta el. A kiegyensúlyozatlanná vált forgórész által keltett rezgés eltörhette a 6-os, 7-es csapágyak házát tartó három olajcsövet. Az alátámasztás nélküli csapágyház nem tudta helyükön tartani a tengelyeket, a kifolyó olaj pedig meggyulladt. A fentiek következtében a kisnyomású- és a munkaturbina forgórészek is elmozdultak, aminek végeredményeként megsérültek, és a tengelyek eltörték. A kompresszorok sérülései a turbina szekció súlyos károsodásának következményei.

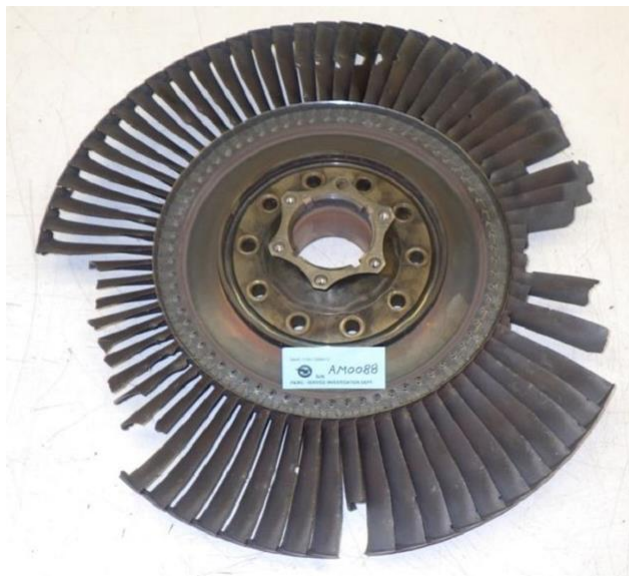
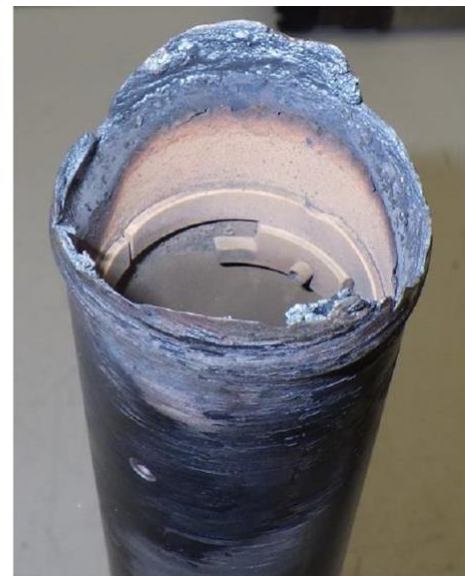
19-20. ábrák munkaturbina 2. fokozat forgórésze és törött, megolvadt tengelye (PWC)

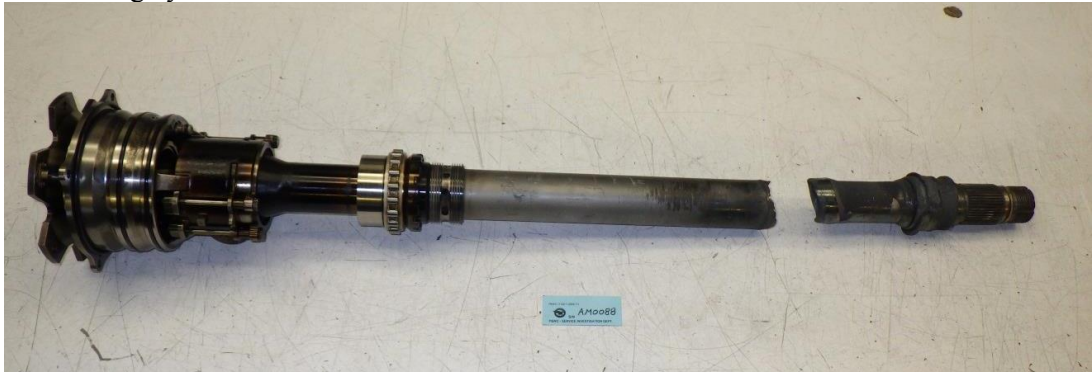
- A munkaturbina tengelye az 5-ös csapágytám körzetében megolvadt és eltörött.

- A kisnyomású turbina tengelye ugyancsak eltörött az 5-ös csapágytámnál, a munkaturbina törött tengelyével történt súrlódás hatására.

21. ábra munkaturbina megolvadt, és eltörött tengelye (Pratt & Whitney Canada)

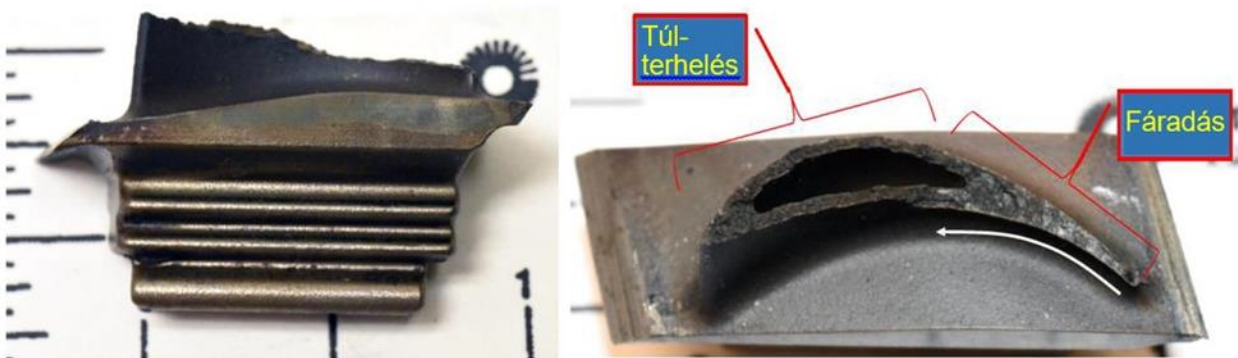
22-23. ábrák MT törött lapátjának töve és a törési felület (Pratt & Whitney Canada)

- A lapát kilépő élétől fáradásos repedés indult, és terjedt (22-23. ábrák fehér nyíl) a belépő él felé, a húr hosszának mintegy feléig. A megmaradt rész túlterhelés miatt törött el.
- A lapát anyagát alkotó ötvözet összetétele megfelel a vonatkozó előírásoknak.
- A lapát kilépő élének geometriai kialakítása nem mutat rendellenességet.
- A munkaturbina többi lapátjának maradványán nincsen fáradásos repedés.

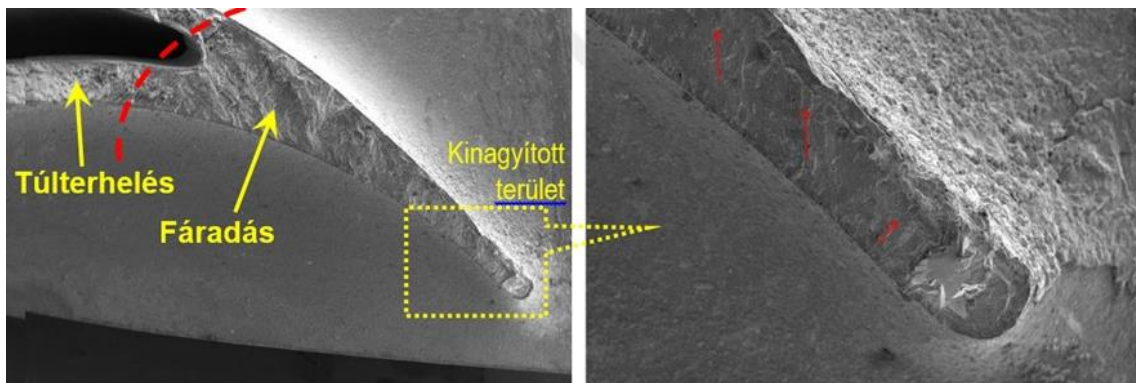
24. ábrák Lapát kilépő élénél lévő törési felület elektronmikroszkópos képe (PWC)

A munkaturbina 1. fokozat forgórészének lapátjai vegyesen új és használt lapátok voltak. Az eltörött lapátot újként illesztették két régi lapát közé. Nem állítható, hogy a lapát töréséhez vezető fáradásos repedés kialakulását a rögzítés lazasága által gerjesztett rezgés idézte volna elő.
