ZÁRÓJELENTÉS

**2016-0808-5
VASÚTI BALESET**

Babócsa és Barcs állomások között

**8902 sz. vonat
2016. július 25.**

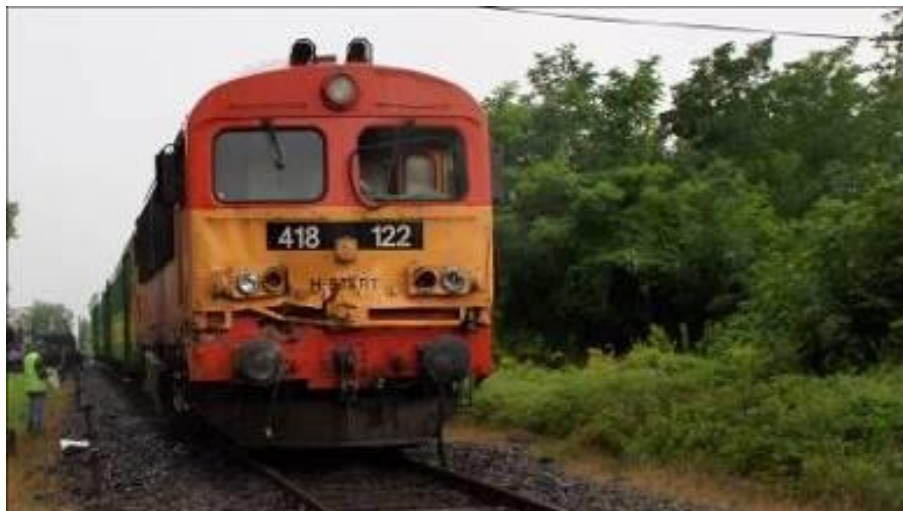
Az eset következtében a vonatot továbbító mozdony szolgálatképtelenné vált.

3. ábra: A megsérült vontatójármű az eset helyszínén

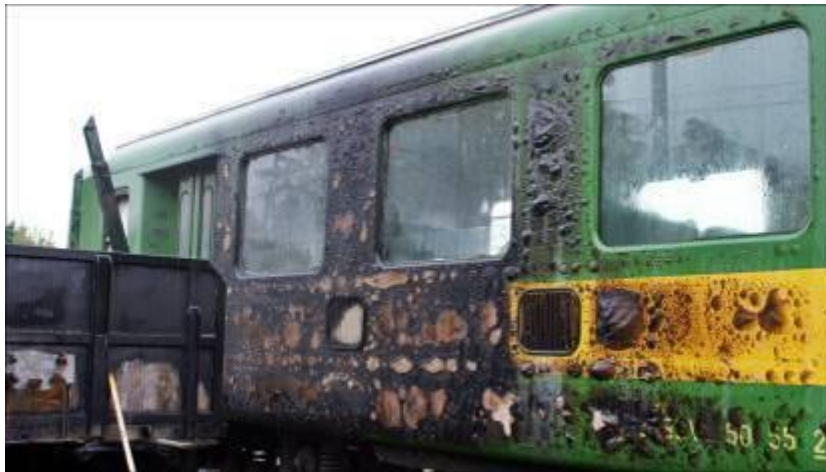
A Barcs állomás bejárati jelzője előtt lévő AS695 jelű, fénsorompóval biztosított közút-vasút szintbeli kereszteződésben – a haladási irányt tekintve – jobbról egy nyergesvontató a vonat érkezésekor az átjáróba hajtott, melynek következtében a 8902 sz. vonat mozdonya nekiütközött a közúti járműnek. A járműszerelvényt a mozdony a vasúti pályáról jobbra kilökte, majd az ütközés helyétől mintegy 110 méterre állt meg. Az ütközés következtében a nyergesvontató kigyulladt, a tűz átterjedt a vonat utolsó kocsijának külső részére is.

4.ábra: A keletkezett tűz nyoma a vonat utolsó személykocsiján

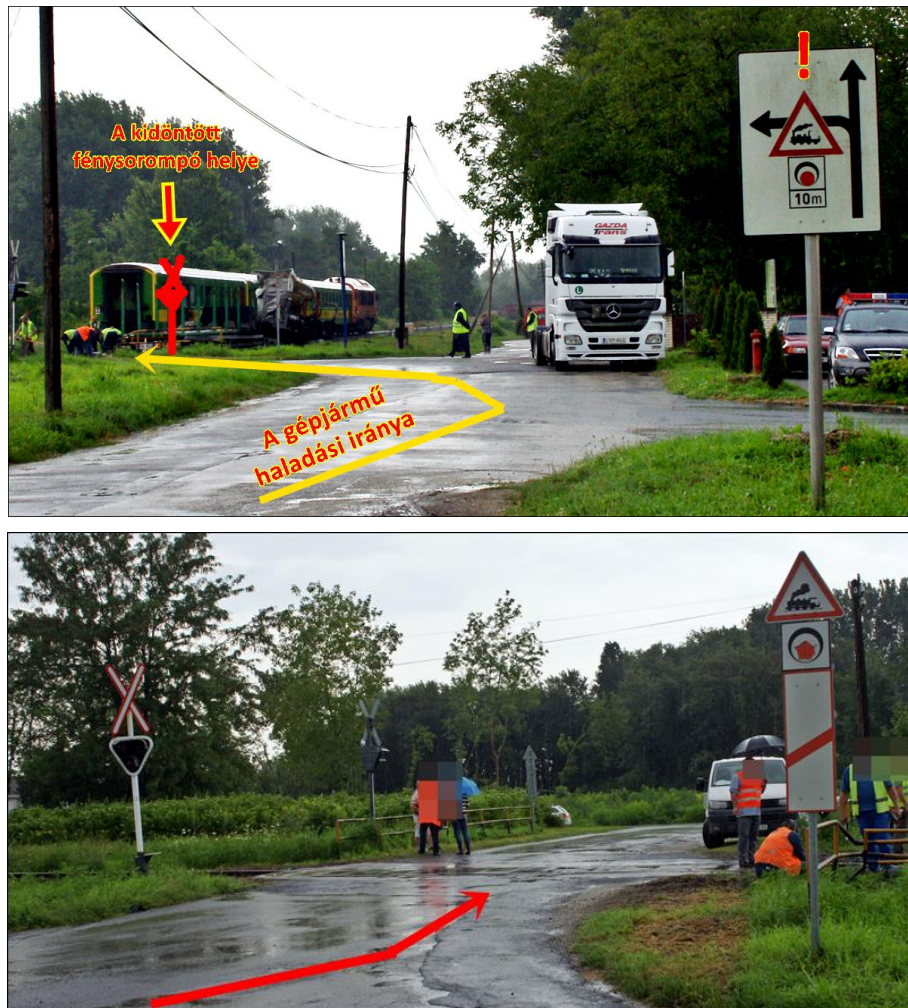
A gépjármű haladási irányából a szintbeli keresztezésre figyelmeztető egysávos távolságjelző tábla el volt helyezve, az tiszta, felismerhető volt.

5. ábra: A szintbeli keresztezés a gépjármű haladási irányából

Az AS695 jelű fénysorompó-berendezés jelzőoszlopa kellő távolságból észlelhető, az azon lévő jelzési kép működő fényjelzőkészülék esetén egyértelműen megfigyelhető.

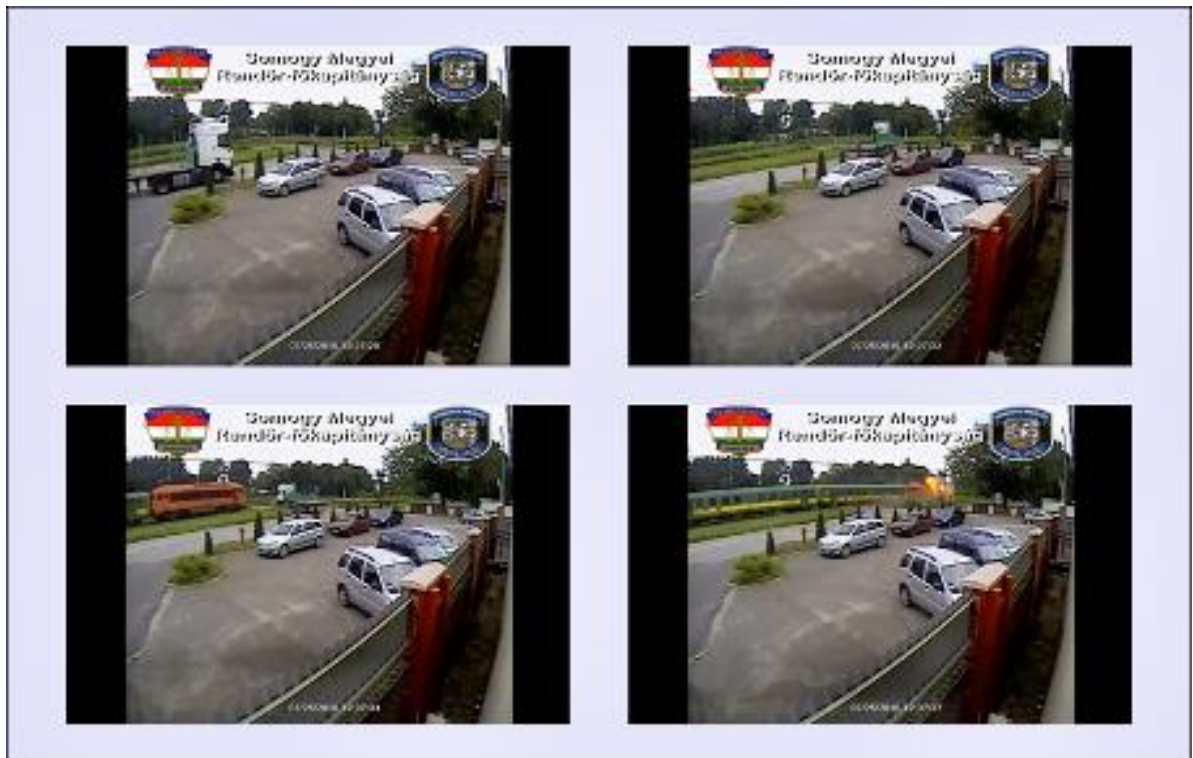
6. ábra: Az eset a rögzített videófelvételen

A felvételből megállapítható, hogy az esetben részes közúti jármű vezetője nem észlelte a – menetirányát tekintve – mögüle érkező személyvonatot, s azt sem tudatosult benne, hogy a fényoszorompó jelzőkészüléke villogó piros jelzéssel megtiltja részére a vasúti átjáróba való behajtást.

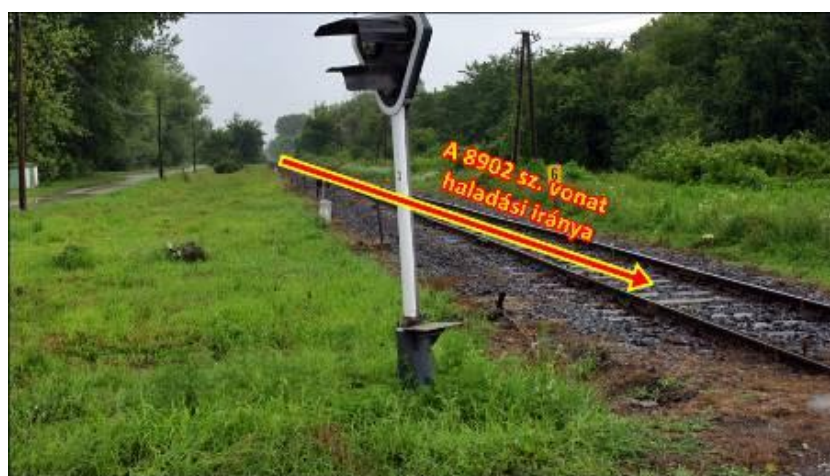
7. ábra: Rálátás a vasúti pályára

A csökkentett rálátási háromszög az érkező vonat irányába biztosítva volt.

A helyszíni szemle során megállapítást nyert, hogy az átjáróba a Táncsics Mihály út felől behajtó járműveknek nincs elsőbbségük az ipartelepek felől érkező forgalommal szemben. Ennek következtében az átjáróban rendszeresen közlekedő pótkocsis, félpótkocsis járműszerelvények az elsőbbségadási kötelezettségük teljesítése közben a vasúti síneken rekedhetnek.

Az útátjáró kialakítása az eset idején nem felelt meg a 20/1984. (XII.21.) KM rendelet 9.§ (6) bekezdésében előírtaknak, melynek következtében előállhat olyan forgalmi helyzet, amikor - az átjáróban rendszeresen közlekedő - pótkocsis, félpótkocsis járműszerelvények a vasúti síneken rekedhetnek.

BA2016-0808-5-01A: A helyszíni szemle során a Vb megállapította, hogy az átjáróba a Táncsics Mihály út felől behajtó járműveknek nincs elsőbbségük az ipartelepek felől érkező forgalommal szemben, így nem teljesül a 20/1984. (XII.21.) KM rendelet 9.§ (6) bekezdése. Az átjáróban rendszeresen közlekednek pótkocsis, félpótkocsis járműszelvények, melyek elsőbbségadási kötelezettségük teljesítése közben a vasúti síneken rekedhetnek.

A KBSZ javasolja a Somogy Megyei Kormányhivatal Útügyi Osztályának, hogy vizsgálja meg a 60 sz. vasútvonalon, Barcs és Babócsa állomások között lévő AS695 jelű útátjáró, és környezetének forgalomtechnikai kialakítását, és tegye meg a szükséges intézkedéseket a közúti – vasúti kereszteződés minél biztonságosabb kialakításának biztosítására.
