ZÁRÓJELENTÉS

2016-082-4

légiközlekedési baleset

Tecnam P2002 JF

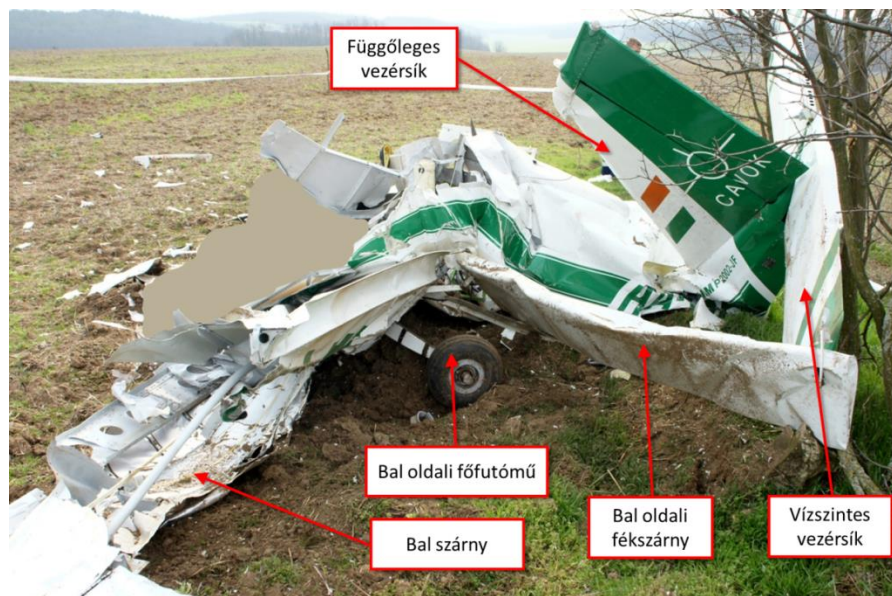
5. ábra: a sárkányszerkezet sérülései

A légijármű a balesetben megsemmisült. A földnek ütközés következtében a törzs orr része az ülések vonaláig összehúródott.

A főfutóművek szinte sértetlen állapotban, a törzshöz rögzítve voltak megtalálhatóak. A törzs a szárny kilépője mögött, valamint közvetlenül a vezérsíkok előtt megrogyott. A vezérsíkok

kisebb sérülésekkel a rendeltetési helyükön maradtak (5. ábra), a bal szárnyról a fékszárny leszakadt, majd a vízszintes vezérsíknak ütközött. A kabintető kerete leszakadt a repülőgép törzséről, majd a jobb szárnyvégen túlra elrepült. A repülőgép minden fő szerkezeti eleme és kormányfelülete a becsapódás környezetében volt fellelhető.

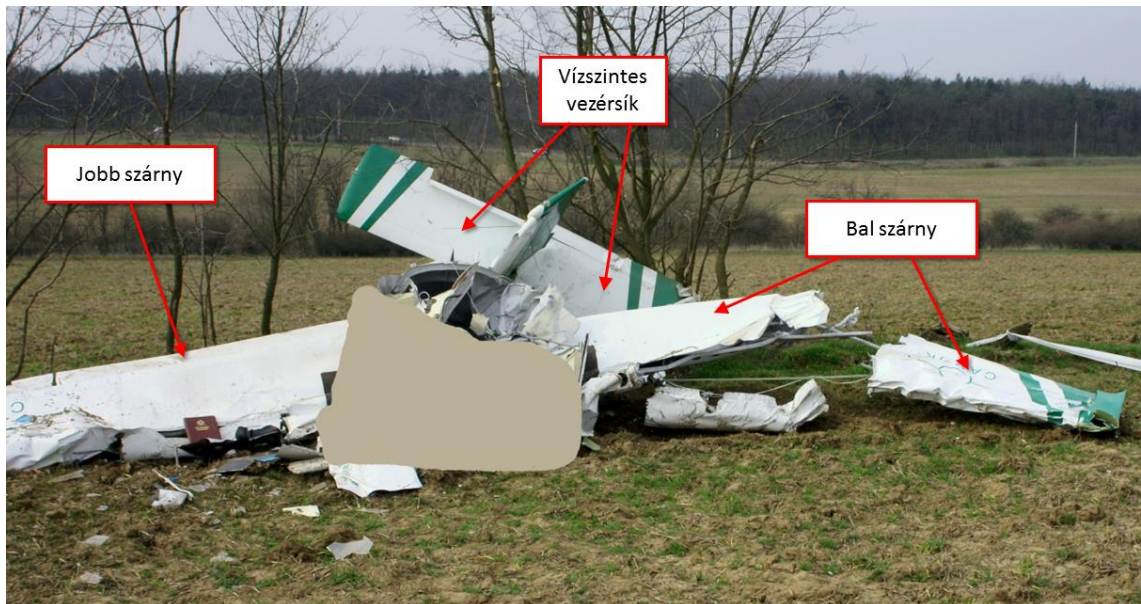
6. ábra: a szárnyak sérülései

A repülőgép bal szárnya kettétört, a bal szárnyvég és a belépőél jelentős része (szárnyvégtől a törzs felé) a talajjal ütközés nyomait mutatta. A jobb szárny belépőélének teljes hossza mentén sérült, kissé előre mozdult (6. ábra).

A bal szárnyról a csűrő és a fékszárny levált, a jobb szárnyon a kormányfelületek csatlakozási pontjai épen maradtak. A két szárny és a törzs csatlakozása egyben, hiánytalanul volt fellelhető. Becsapódáskor a fékszárnyak behúzott állapotban voltak.

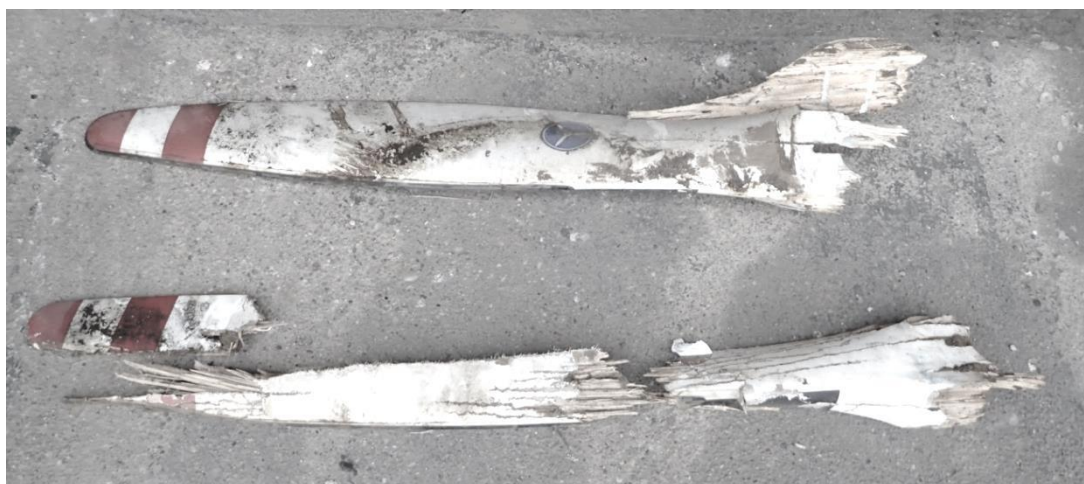
7. ábra: légszár sérülései

A motor és a légszár körülbelül 60-70 cm mélyen a talajba fúródott. A légszár egyik tolla kisebb darabokra tört, a másik tőben letört az agyról és csaknem egyben maradt (7. ábra). Az orrfutómű az ütközés következtében kitört, a törzs alá szorult.

A nyomok alapján megállapítható, hogy a légi jármű sérülései mind a talajjal való ütközés során keletkeztek.

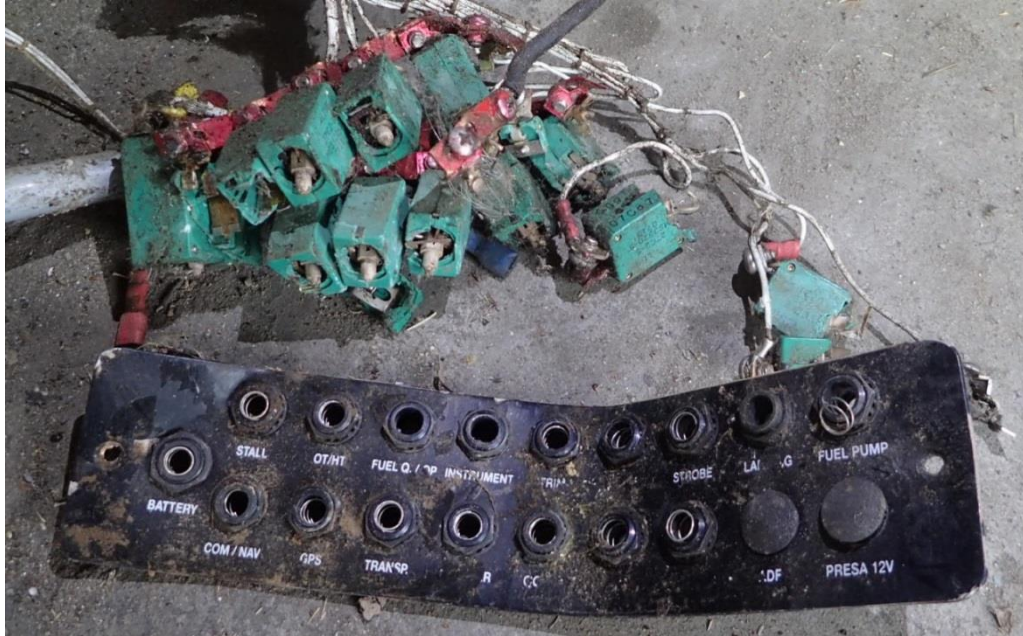
8. ábra: a megrongálódott CB panel

A légi jármű hálózattvédő automatáinak (CB) paneljét a Vb a helyszínen fellelte, azonban a légi jármű ütközésekor az abban lévő alkatrészek kiszakadtak (8. ábra). A panelen becsapódáskor keletkezett sérülések miatt a CB-k ütközés előtti pozícióját megállapítani nem lehetett.

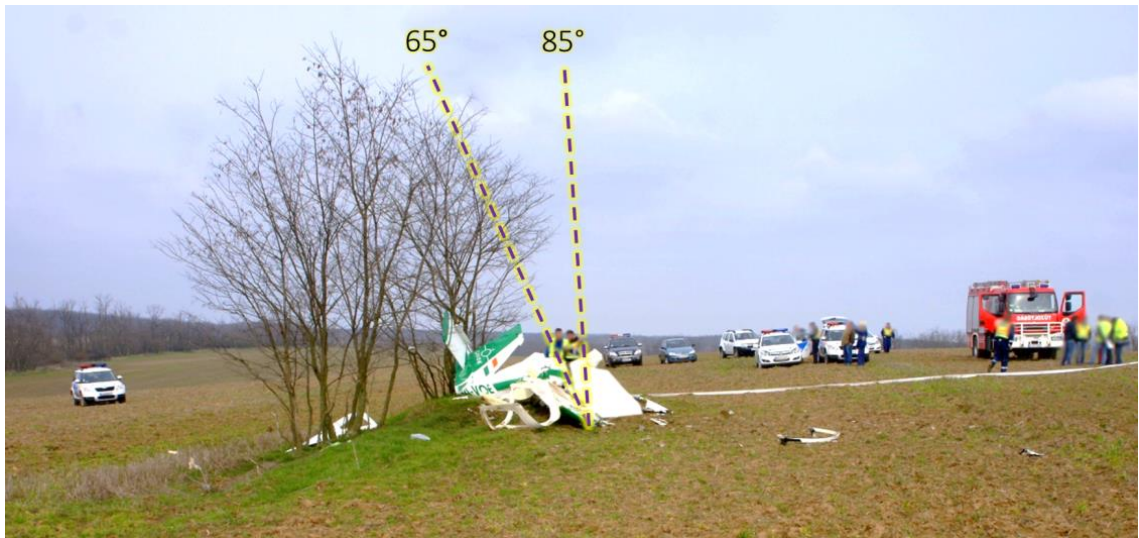
11. ábra: a becsapódás szögének meghatározása

A légi jármű sérüléseiből, a fedélzeti műszerekből, a becsapódási nyomból és a fák ágainak töréséből a Vb megállapította, hogy a légi jármű meredek zuhanásban, körülbelül 65-85 fokos pályán, meredek bólintási szögben (orral lefelé) érte a talajt (11. ábra).

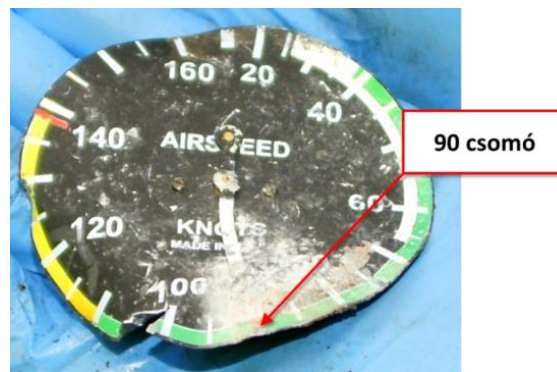
12. ábra: a sebességmérő műszer a rögzült mutatóval

A repülőgép sebességmérő műszere a becsapódás következtében oly módon rongálódott, hogy a mutató megőrizte az általa becsapódáskor mutatott értéket (12. ábra). A műszerről leolvasható sebesség értéke 90 csomó (166,68 km/ó) volt.

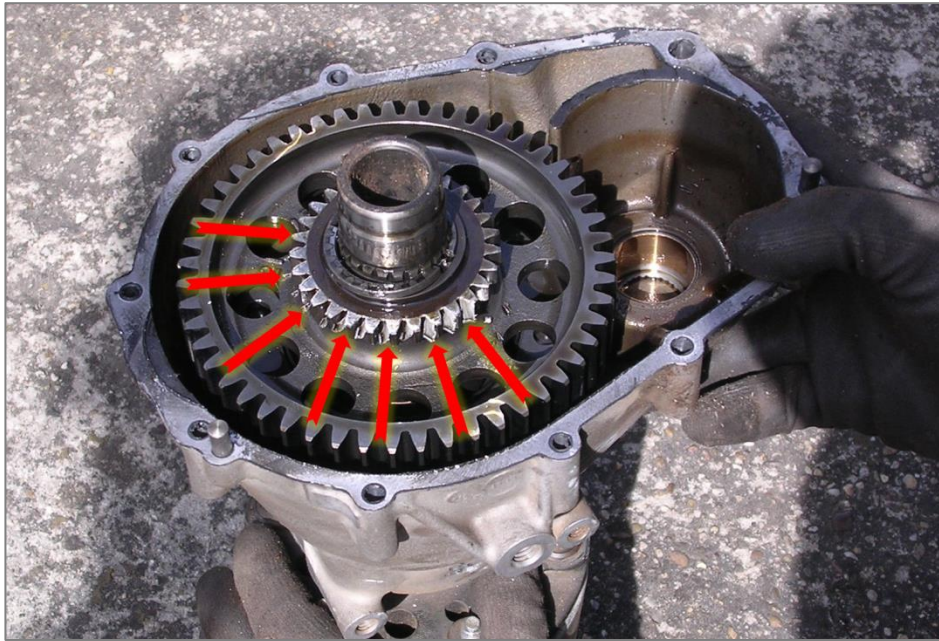
14. ábra: a légsavar tengelye, a rajta elhelyezett fogaskerékkel

Az orral történő becsapódás során a légsavar áttételháza deformálódott, amely következtében a légsavar tengelyének fogaskereke belemart az áttételház motor oldali felületébe.

A légsavar tengelyének fogaskerekein – a 14. ábra a piros nyilakkal jelölt részén – az áttételházból kimart alumínium forgácsok láthatóak.

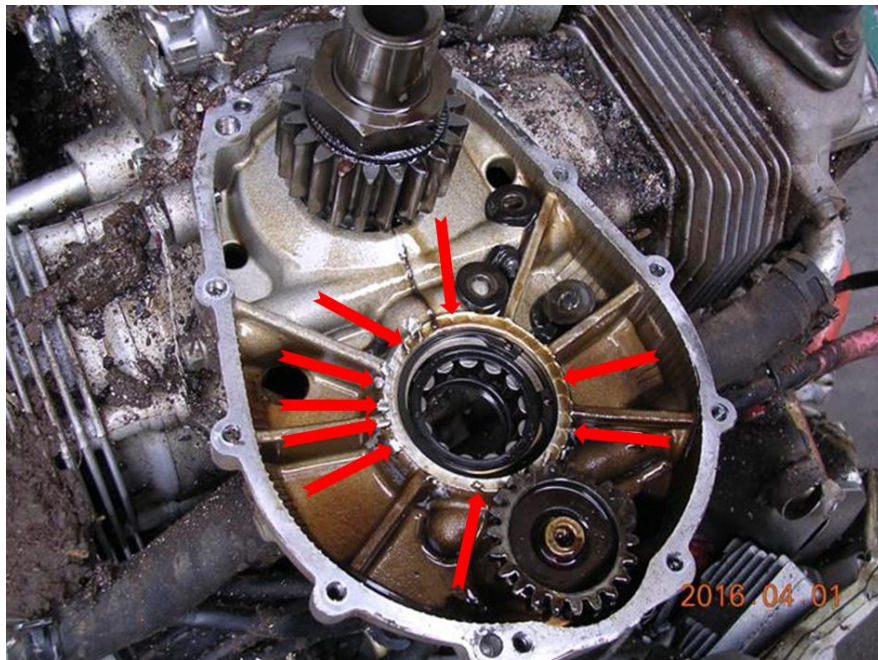
15. ábra: a motor főtengetyének fogaskereke és a légsavar áttételház motor oldali felülete

A 15. ábrán a piros nyilakkal jelölt részen látható, hogy a légsavar tengely fogaskereke mely részekén érintkezett az áttételház motor oldali felületével.

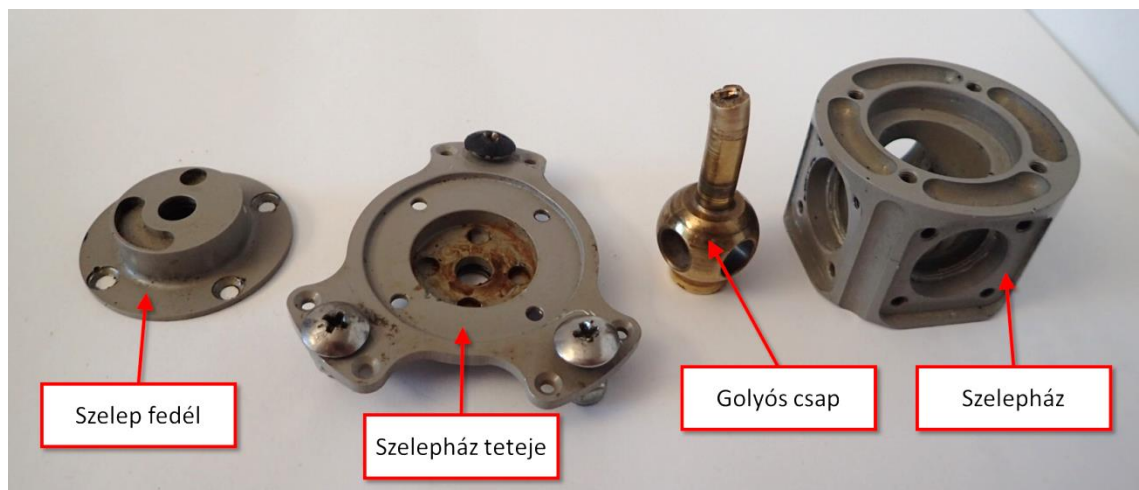
17. ábra: a sérült tüzelőanyag golyósszelep alkatrészei

A tüzelőanyag golyósszelep állító mechanizmusa a becsapódáskor fellépő erőhatások miatt eltörött, valamint a szelep házának fedele jelentősen deformálódott.

A 2016. május 18-án a Vb, az ANSV és a Tecnam cég szakembere együttesen vizsgálta át a roncsot. A pótszemle során a Tecnam mérnöke a sérült tüzelőanyag golyósszelepet zárt helyzetben találta.

A tüzelőanyag golyósszelep becsapódáskori pozíciójának meghatározása érdekében a Vb a szelepet részletes vizsgálatnak vetette alá (17. ábra). A Vb azt vélelmezi, hogy a golyós csap tengelyén (18. ábra) és a szelep házában (19. ábra) található deformációk a becsapódás következtében előállt erőhatás következményei. Figyelembe véve az erőhatás irányát és a keletkezett deformációkat, a Vb összeszerelte a golyósszelepet. A vizsgálat alapján kijelenthető, hogy a tüzelőanyag golyósszelep a légi jármű becsapódásakor nyitott pozícióban volt, a tüzelőanyag rendszer a bal oldali tartályról táplálta a motort tüzelőanyaggal.

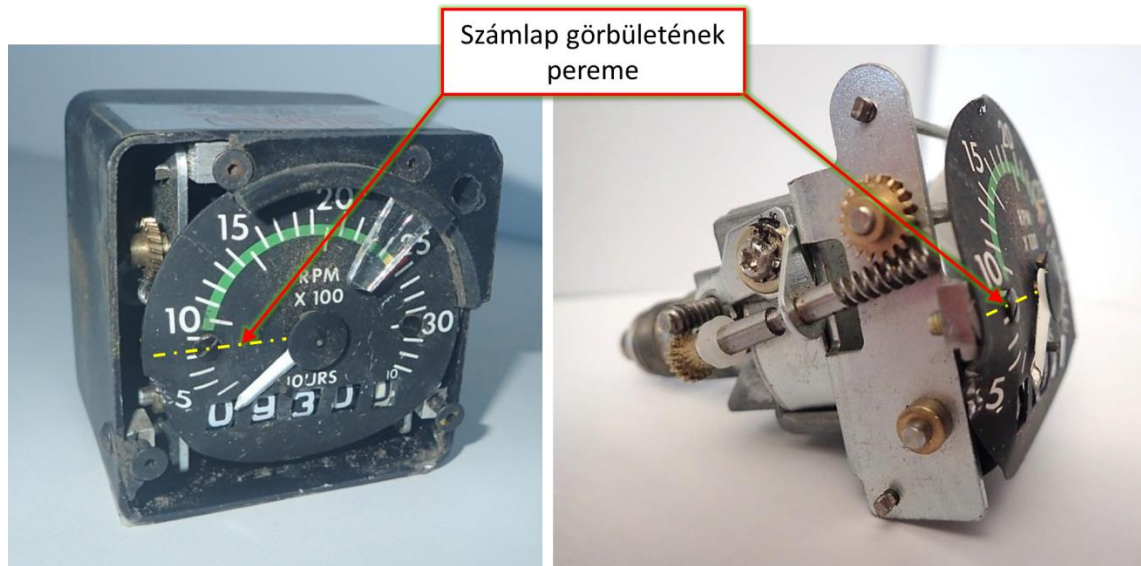
20. ábra: a légszavar fordulatszámérő műszer számlapjának és mutatójának sérülései

A műszer számlapjának görbületéből következik, hogy ha becsapódáskor a mutató 800 fordulat/perc értéket meghaladta volna, akkor a mutató nyugalmi helyzetben a számlap görbületén túl, kb.: 900 fordulat/perc értéken állt volna.

A Vb a légszavar fordulatszámérő műszer számlapjának és mutatójának sérüléseiből megállapította, hogy a becsapódáskor a mutató 0-800 fordulat/perces tartományban volt. A motor és légszavar közötti áttétel értéke 2,4286 (AFM 1-9 oldal adatai alapján), amely alapján a Vb az alábbi táblázatban részletezi az adott légszavar fordulatszámhoz tartozó motor fordulatszámokat.
