NEMZETI FEJLESZTÉSI
MINISZTERIUM
KÖZLEKEDÉSBIZTONSÁGI
SZERVEZET

ZÁRÓJELENTÉS

**2016-898-5
VASÚTI BALESET**

**Újszász állomás
2016. augusztus 14.**

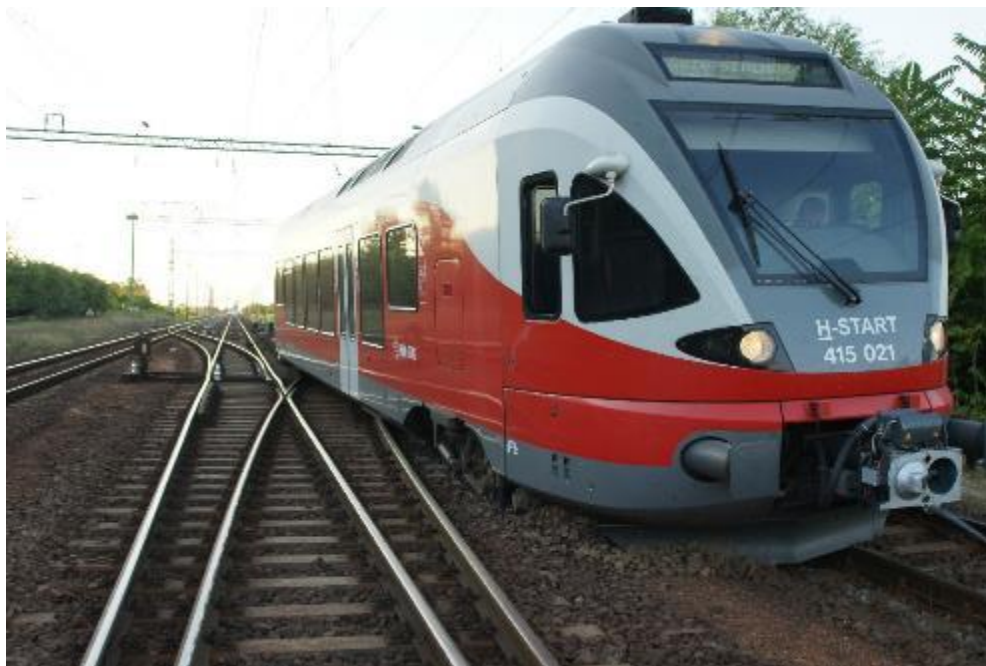
3. ábra: a baleset helyszíne

- a vonat az első forgóvázával az ágyazatba fúródva állt meg, a második forgóváz a tervezett irányba haladt és az a sínen volt.

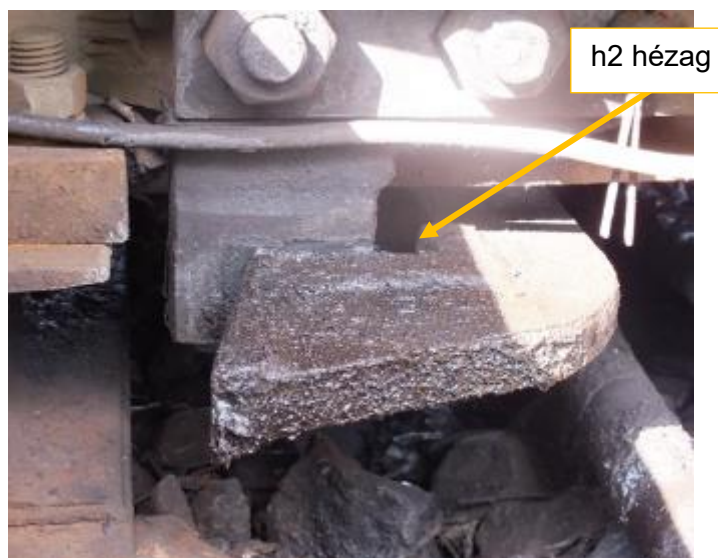
4. sz. ábra: a kampó helyzete a csúszópofán

- a 6 sz. váltó kitérő irányban állt, az ívescsúcssín simult a tősinhez, a bekampózódása csúszópofán kb. 2/3 részben valósult meg, a kampózódást a 4. ábra mutatja be,

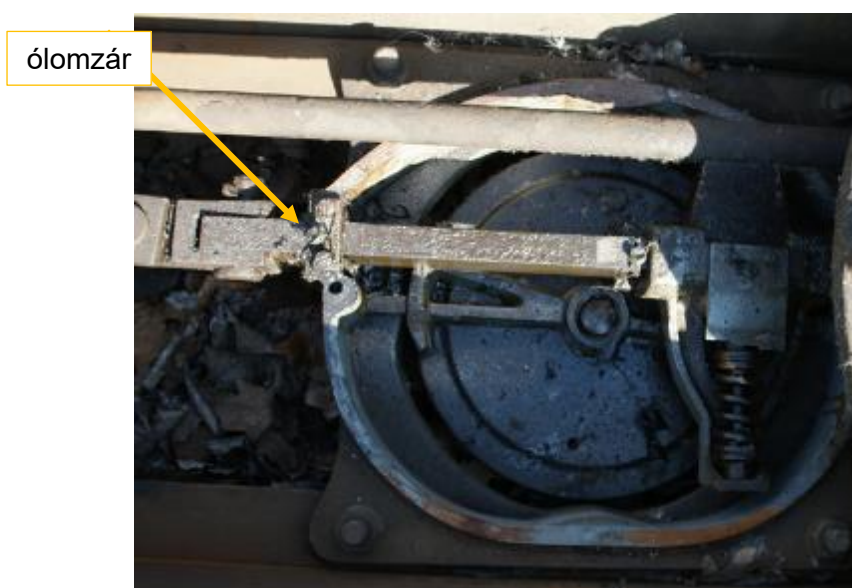
5. ábra: a váltóállító dob

- a váltóállító Soulavý dob kitérő végállásban, afelvágási ólomzár sértetlen állapotban volt, ezt a 5. ábra mutatja be,
- a Vb a vizsgálat során nem talált olyan sérülést deformációt a kampózárakon és a hozzákapcsolódó elemeken, amelyek a vonat kisiklásától származnának,
- más érintett szervezetek szakemberei sem hivatkoztak ilyen jellegű sérülésekre.

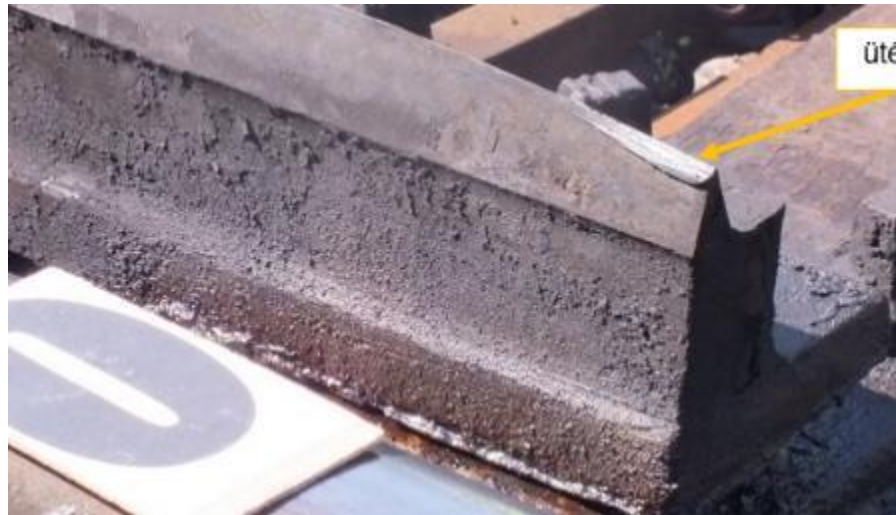
6. ábra: csúcssín hegyén az ütésnyom

- az ívescsúcssín hegyén ütésnyom volt látható, amelynek a felülete a tősin irányába ívelt, ezt az 6. ábra mutatja be,
- a csúcssín éle kb. 600 mm hosszban hiányzott annak töret felülete rozsdás volt,
- h2 kampóhézag kitérő iránybankb. 30 mm volt (7. ábra).

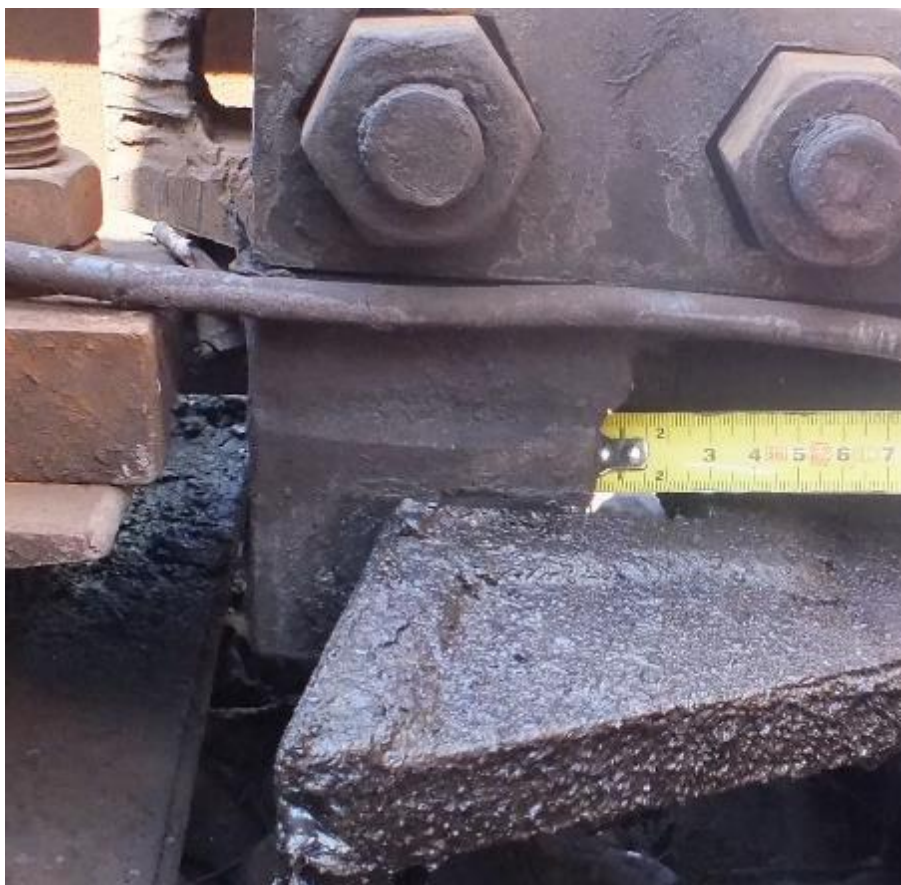
7. ábra: h2 kampóhézag

A váltó kitérő irányba történő állításakor a kampózódás a csúszópofán kb. 28-30 mm h2 hézaggal valósult meg.

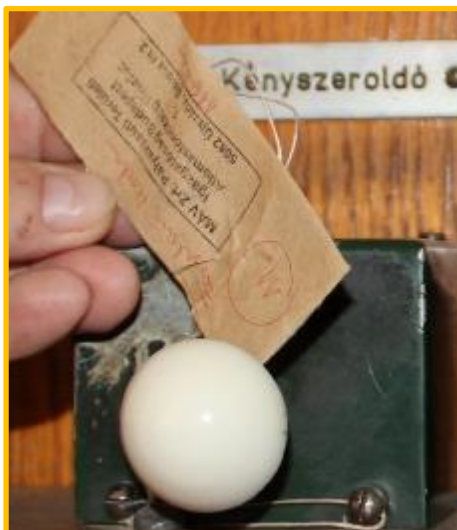
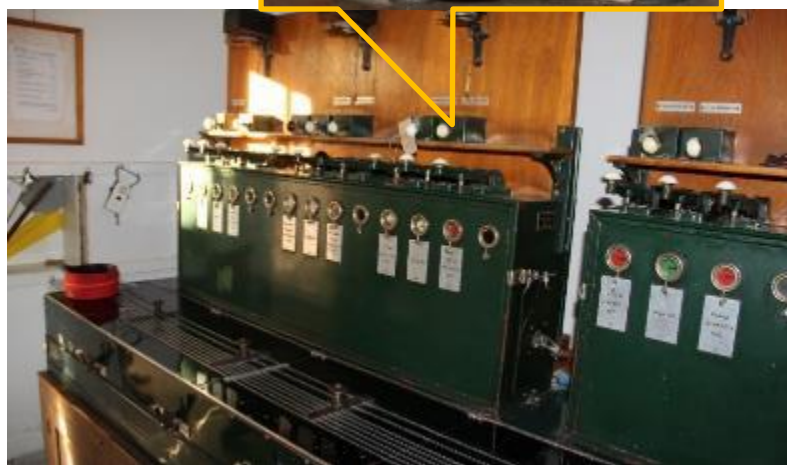
8. ábra: papírzár a jászboldogházi kényszeroldó nyomógombon
(kép forrása: MÁV Zrt.)

- a Jászboldogháza - Jánoshida kényszeroldó nyomógombján a11. sorszámú papírzár volt elhelyezve, amelyen aláírás nem volt, ezt a8. ábra mutatja be.

- a forgalmi irodában lévő hibaelőjegyzési könyvbe bejegyzésre került, hogy a 11. papírzár július 10-én felhasználásra került a jászboldogházi irány kényszeroldóján,
- majd ismételtén a 11. papírzár felhasználásra került augusztus 9-én a jászboldogházi kényszeroldón.

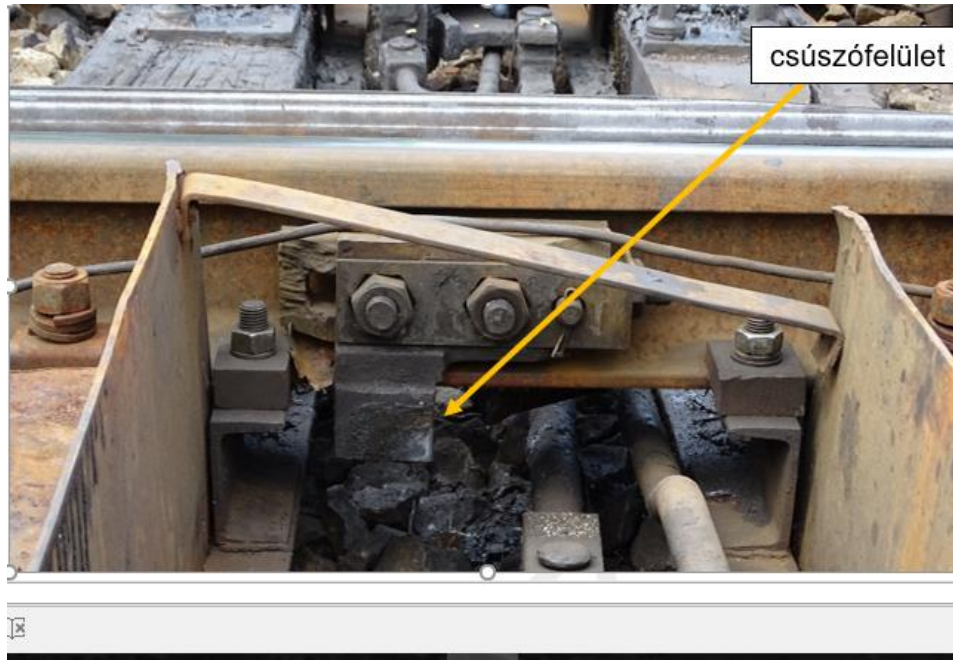
12 ábra: 6 sz. váltó csúszópofa

A Vb a pályába épített 6. sz. váltón próbaállításokat végzett. Az állítások során a kampó felment a csúszópofára, viszont a felület szennyeződése hasonló volt a baleset utánihoz. (13. ábra)

A h2 hézag értékek egyenes irányban 10 mm, kitérőirányban 14 mm volt.

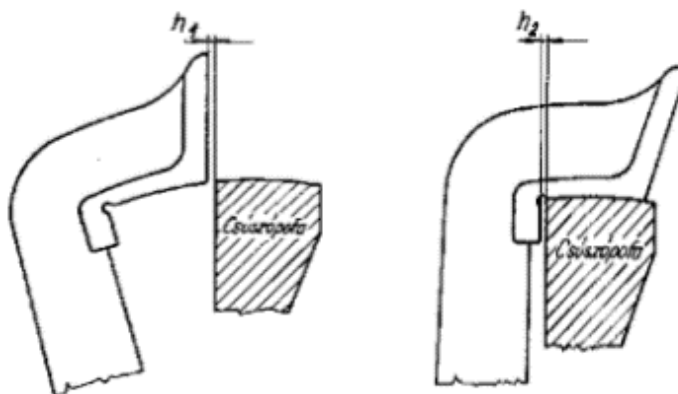
13 ábra h kampóhézagok

2.31 Váltó besabályozásánál és váltóvizsgálat során – kampózáras váltónál – ellenőrizni kell az I.sz. ábra szerinti „h” kampóhézagokat is.

2.34 Gyári átvételkor a h_1 és h_2 értéke 4-7 mm között legyen.
