## **ZÁRÓJELENTÉS**

**2016-0968-5**

**Vasúti baleset / Ütközés tárgygal**

**Budapest-Déli pályaudvar  
2016. szeptember 3.**

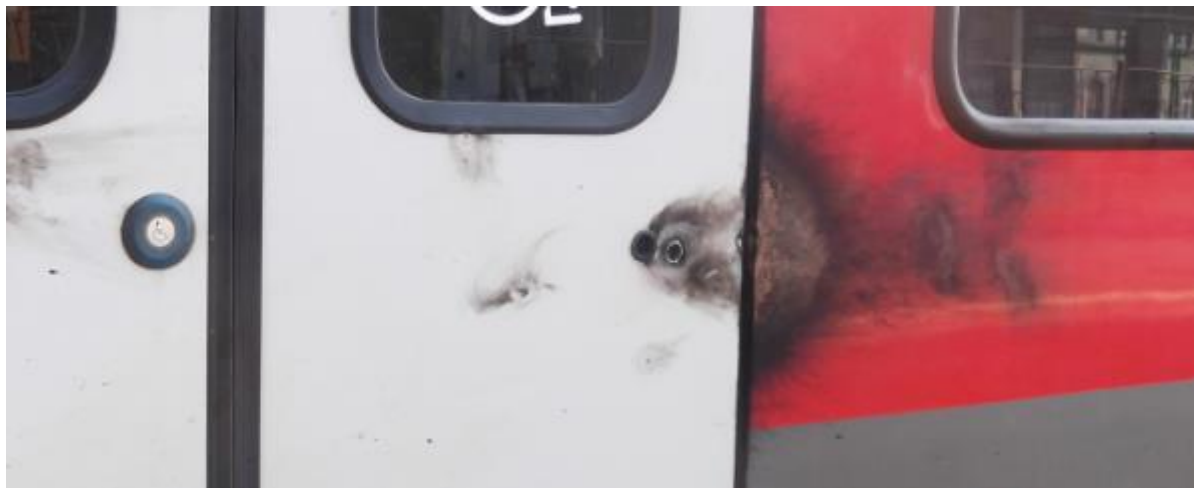
Az egység ajtaján a villamos ív a borítólemezt átégette, mellette több helyen okozott a fém megolvastásával járó kisülési nyomokat.

3. ábra: az átégetett ajtó

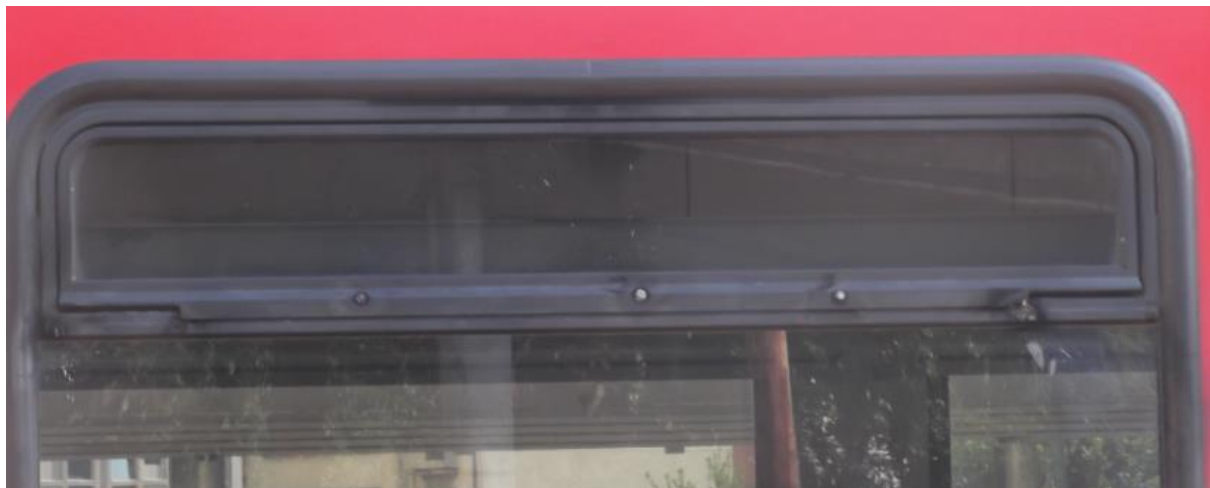
A motorvonat osztott ablakában a kocsiszekrénytől villamos szempontból teljesen elszigetelt ablakkereten villamos ívtől származó károsodások látszottak.

4. ábra: a villamos szempontból elszigetelt ablakkeret külső károsodásai

**BA2016-0968-5-01:** A Vb megállapította, hogy a 1415 sorozatú (FLIRT) motorvonatok utastéri osztott ablakainak a felső nyitható alumínium keretei, elektromos szempontból a járműszekrénytől el vannak szigetelve. Bármely ok miatt az érintésvédelmi feszültséget meghaladó potenciálszintre kerülnek az ablakkeretek, fennáll az áramütés veszélye.

**A KBSZ javasolja a Nemzeti Fejlesztési Minisztérium Vasúti Hatósági Főosztályának, hogy az áramütéses balesetek megelőzése céljából hívja fel a 1415 sorozatú motorvonatot üzemeltető vasúttársaságokat a motorvonat szellőzőablakainak érintésvédelmi kockázatainak – a gyártó bevonásával történő – soron kívüli elemzésére, és szükség esetén a szellőzőablakkereteknek a járműszekrényel egyenpotenciálra hozására.**

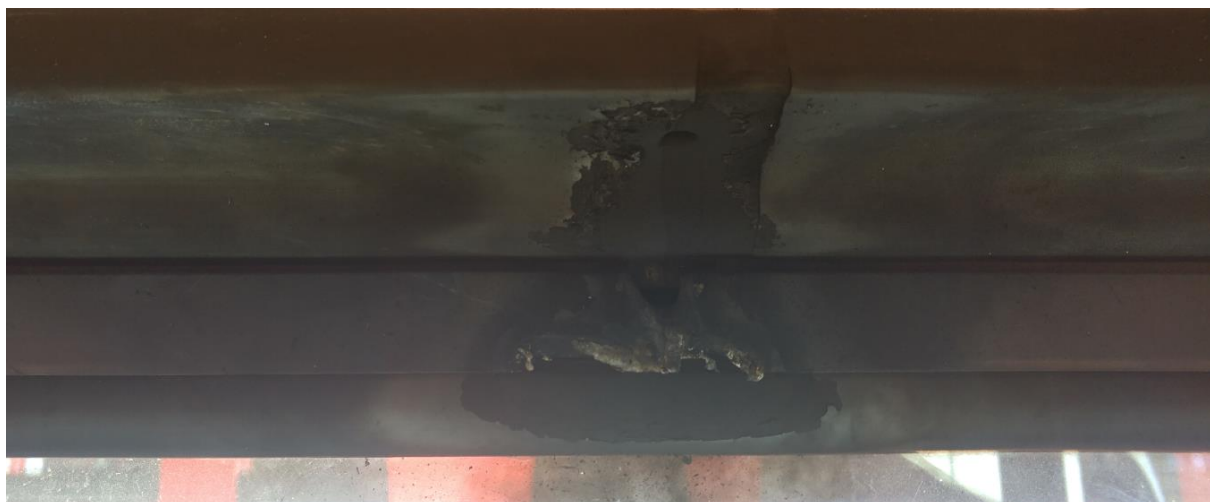
Ugyanezen az ablakkereten az utastérben villamos ív hőhatásából eredő roncsolódások keletkeztek. A villamos ív a szigetelőanyag ragasztási sávját átégetve a kocsiszekrényen zárta az áramkört. Az ív hőjétől megolvadt részecskék a jármű belső berendezésében további károsodásokat okoztak.

5. ábra: a megolvasztott ablakkeret és az átégetett ragasztó

- A nagyfeszültségű villamos ív megolvasztotta az ablakkeretet, és az abból kifröccsenő részecskék egy utas haján és ruházatán égési sérüléseket okoztak. Ugyanezek a forró alumínium darabok a vonat belső berendezésében is károkat okoztak.

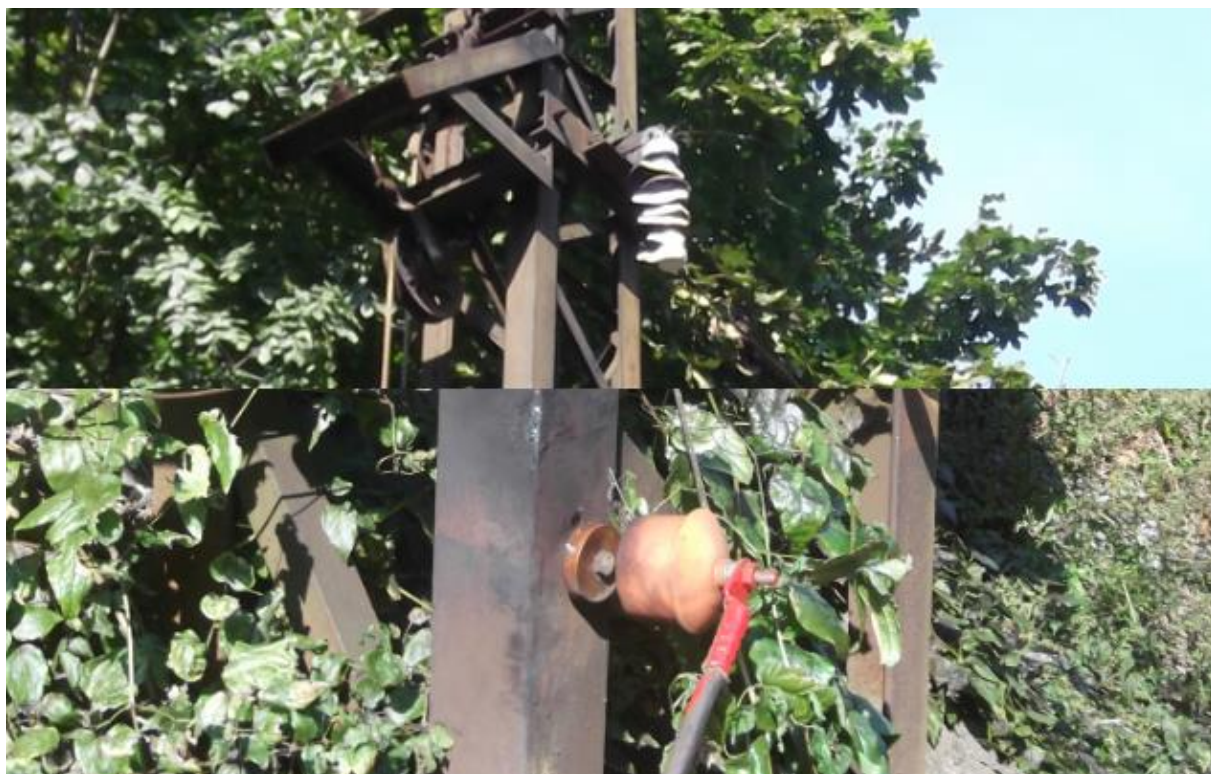
A 126 sz. oszlopon a villamos felsővezeték megemelését gátló szerkezet felső végén található csőcsatlakozású válasz-szigetelő eltört, a védőföldelés részeként a rendszerbe iktatott szikraköz megsemmisült.

6. ábra: a megrongálódott szigetelő és szikraköz

- 2016. szeptember 3-án a növényzet által körbenőtt 126 sz. villamos felsővezetéki oszlopon villamos ívkisüléssel járó zárlat keletkezett, minek következtében a felsővezeték megemelését gátló kar végén a válasz szigetelő eltört.

- Az üzemi földelés részét képező szikraköz a nagy feszültség hatására megsemmisült, a szerkezet porcelán része az oszlopról lerobbant.
- A vasúti sínnel rossz galvanikus kapcsolatban lévő földelővezeték a „lerobbanás” következtében az oszloptól távolodva villamos ívet gyújtott.

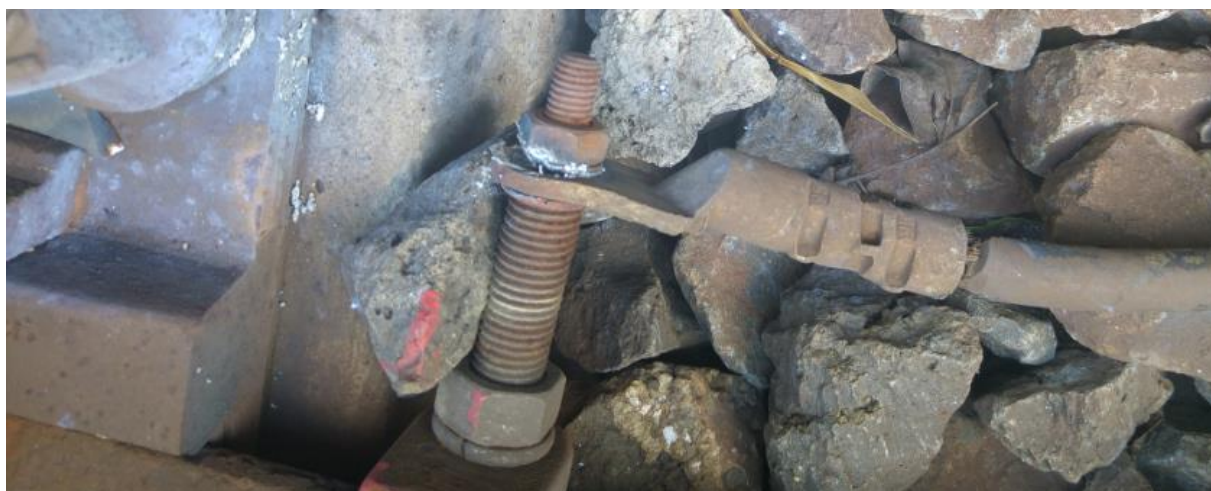
Az üzemi földelés sínhez csatlakoztatott végén égési nyomok voltak láthatóak.

7. ábra: égési nyomok az üzemi földelésen

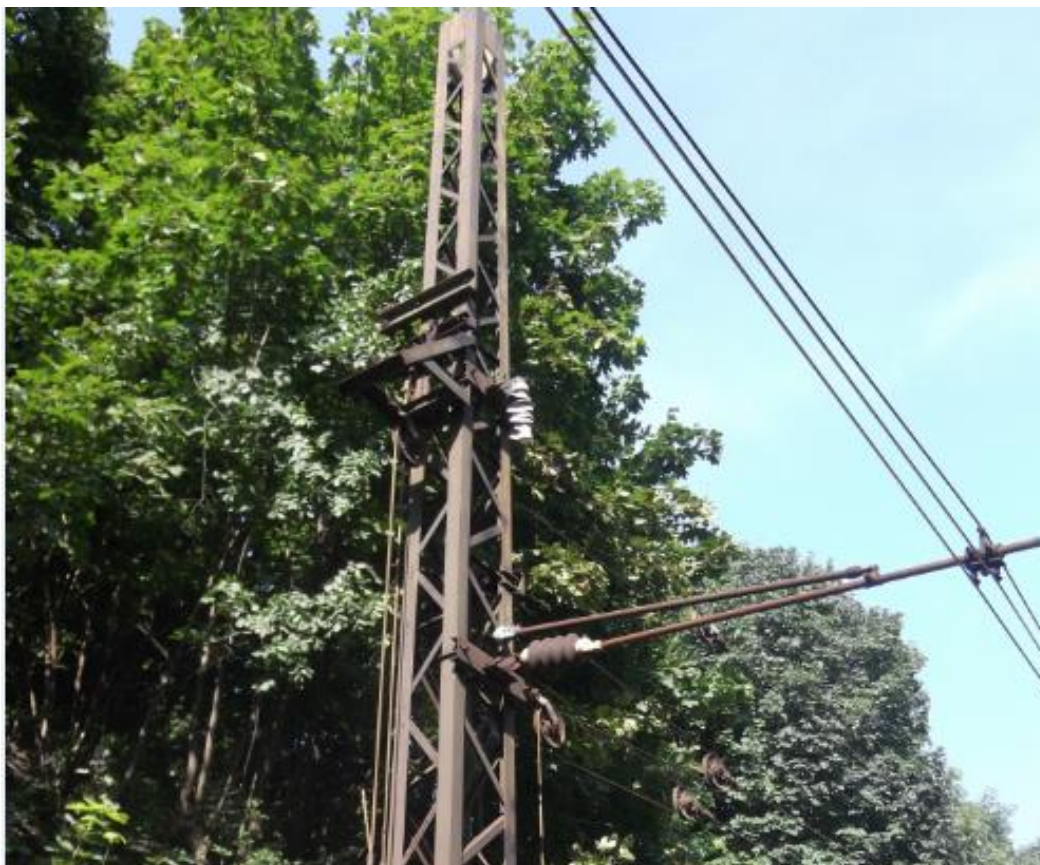
A baleset helyszíne a Budapest - Déli pályaudvar Kis - Gellért-hegyi alagútjának a pályaudvar felőli kijárata. A villamos felsővezetéki oszlopok egy meredek domb tövében helyezkednek el, és a dombot burjánzó növényzet takarta. A növényzet a villamos felsővezeték üzemében időnként káros átvezetésekkel okozott, ezért annak eltávolítása érdekében a MÁV Felsővezetéki és Alállomási Főnökség Bp.-Nyugat röviddel a balesetet követő időpontra (2016. szeptember 6/7 éjszakára) a felsővezeték feszültségmentesítésével együtt járó vágányzári munkálatokat kezdeményezett.

9. ábra: a villamos felsővezeték üzemét veszélyeztető növényzet

- a felsővezetéki oszlopot a környezetében lévő növényzet benőtte, aminek következtében villamos ívkisüléssel járó zárlat keletkezett,
- a zárlat következtében a felsővezeték megemelését gátló szerkezet válasz szigetelője eltört, annak karja az oszlopra esett és az 25 kV feszültség alá került,
- ennek következtében a földelő szikraköz a vezetékével együtt az oszlopról lerobbanva villamos ívet gyújtott, amely az oszlop mellett éppen elhaladó vonat kocsiszekrényén keresztül záródott.

Az oszlopra ránőtt és a 2m - en belül lévő növényzetet el kell távolítani.

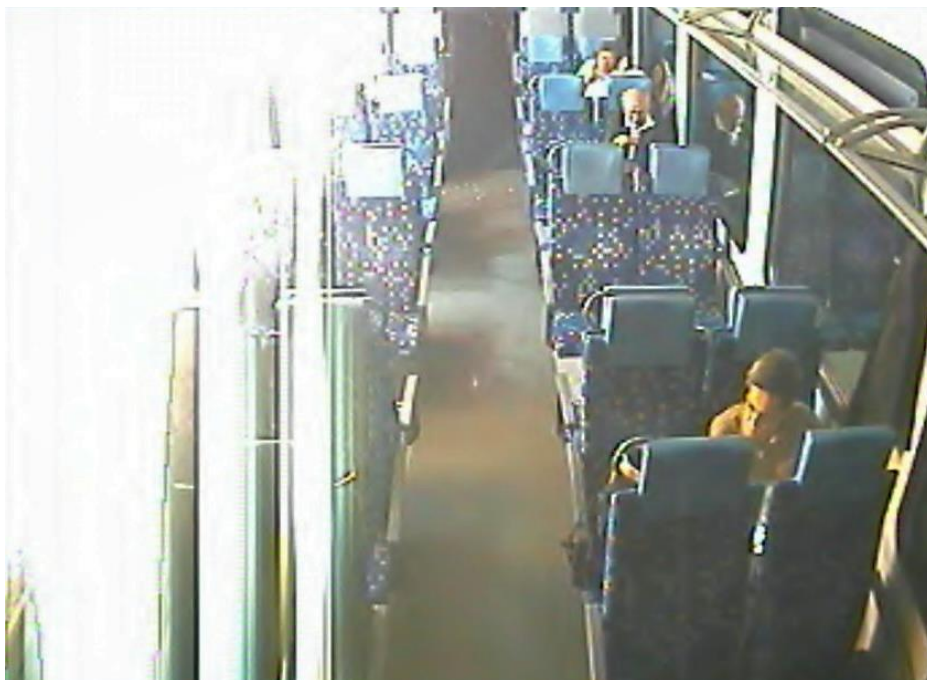
A vonat fedélzeti kamerája által rögzített felvételen jól látható, hogy az esemény egyetlen pillanat alatt (a valóságban néhány ezredmásodperc alatt) játszódott le. Amikor a motorvonat az alagutat elhagyta, az utastér bal oldalán egy nagy fény- és hanghatással járó robbanás következett be, amire a fedélzeten lévő utasok riadtan reagáltak. Az esemény időtartama az utasok szempontjából nézve egyetlen pillanat volt.

12. ábra: villamos ívkisülés pillanata
