NEMZETI FEJLESZTÉSI  
MINISZTERIUM  
KÖZLEKEDÉSBIZTONSÁGI  
SZERVEZET

## **ZÁRÓJELENTÉS**

**2016-1027-5**

**Váratlan vasúti esemény / Járműmegfutamodás**

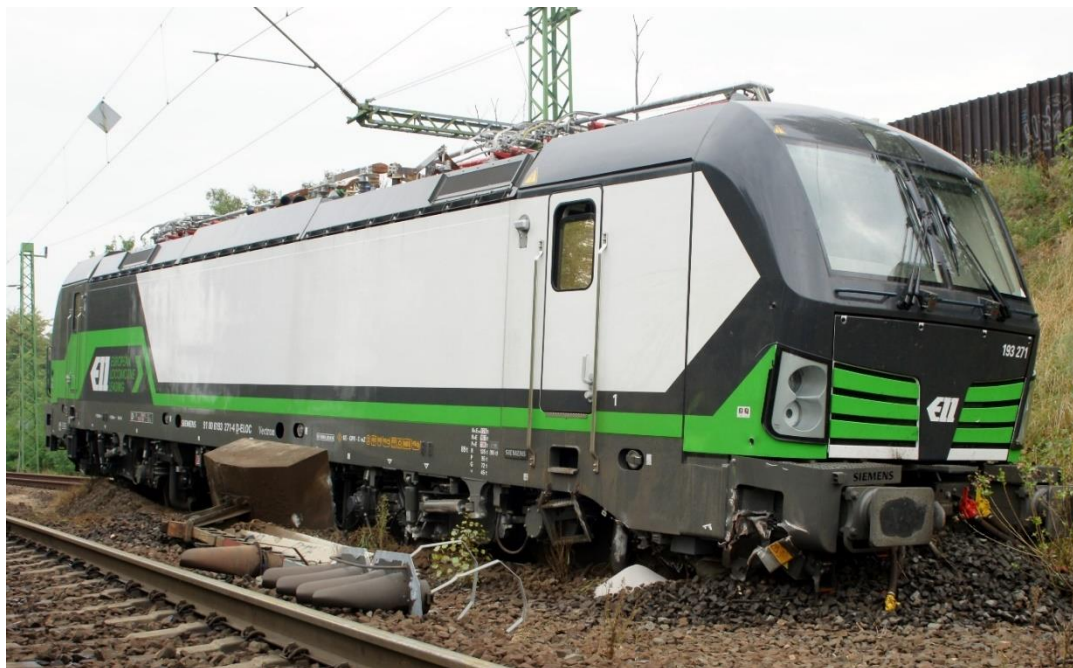
**3. ábra A mozdony a földkúpnak ütközve kisiklott**

A mozdony 1-es forgóvázán lévő berendezések a földkúpnak ütközés következtében jelentősen rongálódtak.

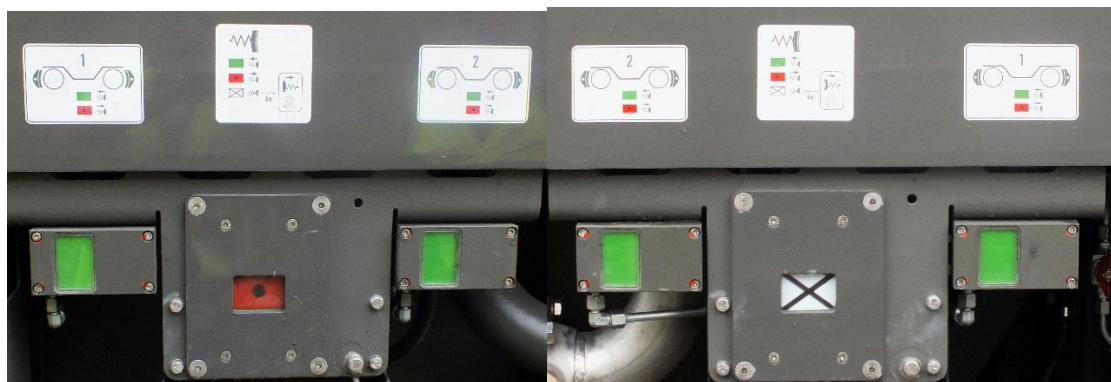
A mozdony gépterében elhelyezett központi fékkészüléktáblán rendellenes állású kapcsoló vagy csap nem volt, rongálódásra utaló nyomok nem voltak fellelhetőek. A SIFA és ETCS elzárócsapok nyitott állásban voltak. A külső fékkijelzők jelzései a mozdony két oldalán a RET fék állapotát eltérően jelezték (6. ábra).

6. ábra Eltérő fék visszajelzések a mozdony két oldalán

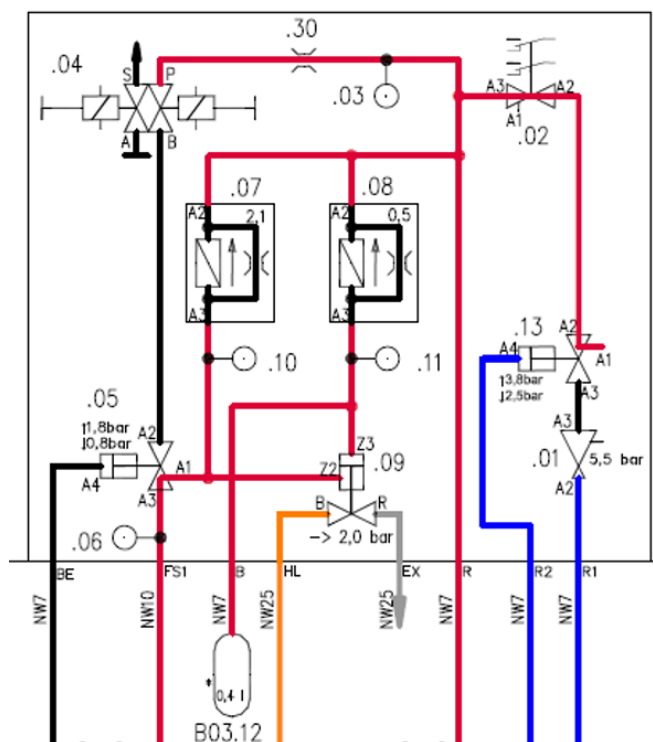
7. ábra A RET fék vezérlésének légsémája

Annak érdekében, hogy a mozdony kiüzemelt állapotban egyszerűen elvontatható legyen a fővezeték „HL” nyomása szabályozni tudja a RET fék működését. Ennek megvalósítása érdekében az ETCS vontbefolyásoló gyorsfékszelep elzáró csapjának zárt állásban kell lennie.

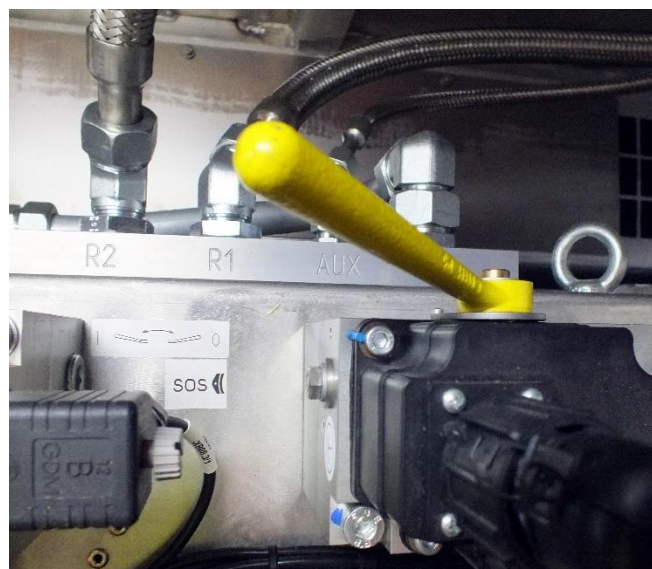
A mozdonyvezető a géptérben lévő fékkészülék állványon lévő SIFA és ETCS elzáró csapokat nyitott állapotban hagyta (nem készítette elő a mozdonyt kocsizemelésre, mert ez nem volt szükséges). A mozdony kezelési utasításában leírtak szerint a SIFA csap nyitott, az ETCS csap zárt állapota mellett kell a mozdonyt kiüzemelni, annak érdekében, hogy a későbbiekben a mozdonyt kocsizemelésben vontatni lehessen, másik mozdonyról táplálva a levegő rendszert, anélkül, hogy a mozdonyt ki kellene nyitni.

A nyitott ETCS csapon keresztül a fővezeték nyomása távozni tud, így az nem tud akaratlanul feltöltődni, ugyanúgy, mint az Ackermann-váltó lenyitásakor. A mozdonyvezető tehát az E.2. sz. Fékutasításban előírtakkal ellentétben nem nyitotta le a mozdony végén lévő Ackermann-váltót, de a fővezetékén az ETCS csap nyitott állásban hagyásával „lyukat hagyott”, amivel ugyanazt a hatást érte el, mintha a fővezeték végét nyitotta volna le.

8. ábra Az ETCS elzáró csap nyitott állapotban 2017.09.17-én

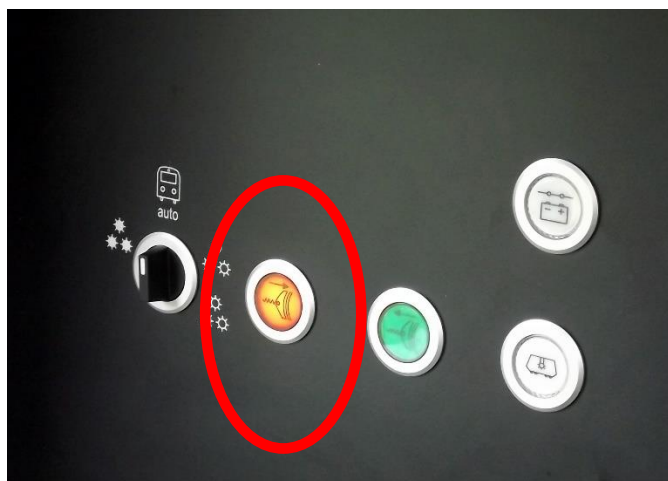
A mozdony üzemen kívül helyezésekor a mozdonyvezető a RET fék aktiváló gombját megnyomva adja ki a vezérlést a RET fék működtetéséhez, a gomb ilyenkor vörösen világít (9. ábra), valamint a TDD képernyőn megjelenik a RET-fék piktogramm. Az üzemen kívül helyezés során az akkumulátor kikapcsolásakor a fővezeték nyomása nullára csökken, a fékhengerek ezért befékezett állapotba, a RET fék oldott állapotba kerül. A TDD képernyő és a RET fék nyomógomb világítása – az akkumulátor lekapcsolásakor – megszűnik.

Az akkumulátorok kikapcsolása előtt a TDD kijelzőn és a RET fék kapcsolón lévő visszajelzések aktív RET fékre utalnak, ugyanakkor a mozdony áramtalanítása után zöldre váltó külső fékkijelző nem jelzi egyértelműen, hogy a jármű megfelelően rögzítve van.

9. ábra A RET fék aktiváló gombja vörösen világít (2017.09.17.)

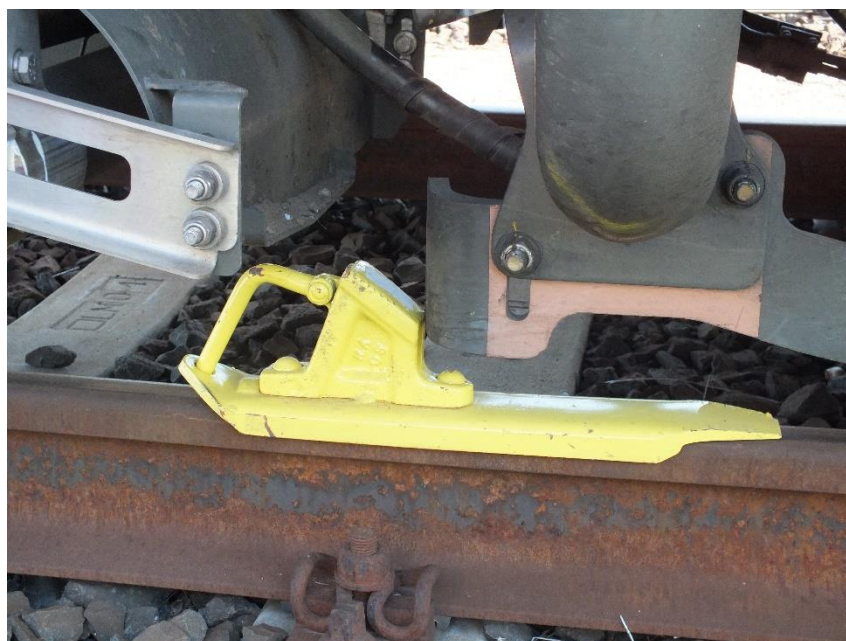
A Vectron X4 típusú mozdony kerekei előtt lévő homokoló cső legalacsonyabb pontja a sínkorona felett 70 mm, a féksaru legmagasabb pontja 130 mm. A megfutamodott járművek megállítása céljából a hazai pályahálózaton rendszeresített eszköz ilyen járművek esetén ezáltal nem képes funkcióját betölteni, az nem tud a mozdony kereke alá kerülve lassulást elérni, mivel a kerék előtt lévő homokoló cső lelöki azt a sínről.

10. ábra A sínszálra helyezett saru a mozdony kerekeit nem éri el
