# ZÁRÓJELENTÉS

2016-107-4

légiközlekedési baleset

Cessna 210F

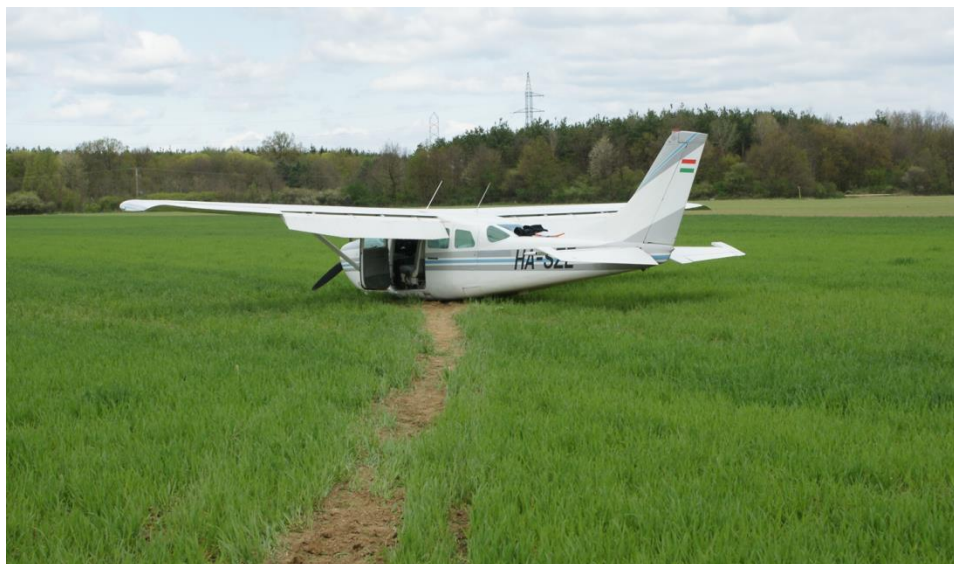
2. ábra: az eseményben érintett légi jármű a földetérése után

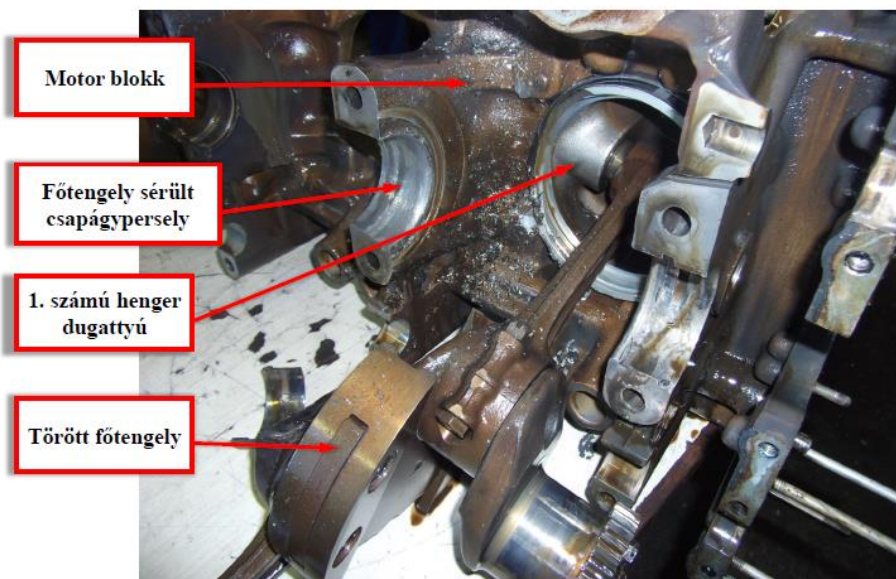
A motor megbontásával járó szemle alkalmával megállapítható volt, hogy a motor főtengelye működés közben tört el. A törés a főtengely forgattyús karján történt a 2. és 3. henger között levő nyugvó csap futófelületének szélénél. A Vb további sérüléseket talált a motorblokk 1. hengerének a henger persely csatlakozó peremén. A törött főtengely forgattyú karja beleért a dugattyú alsó peremébe (szoknya), és átfordulás közben az egymáshoz érő alkatrészek deformálódtak, roncsolódtak. Sérültek a főtengely siklócsapágycsappanok a törés mellett levő csapágyhelyeken (3. ábra). A roncsolódott motorban olyan nagy hőterhelés alakult ki, hogy ezen főtengely siklócsapágyak megolvadtak, és nagy mennyiségű fém törmelék borította a motor blokk belső felületét. A törött főtengelyről (4. ábra), a sérült dugattyúról és a motor blokkról leváló fémforgácsok bekerültek a motor kenőolaj rendszerébe. Így fémforgács volt fellelhető a motorolaj szűrőben, a motorolaj szivattyúban, az olajcsatornában, valamint az olajteknő alsó olajülepítő részén is.

3. ábra: a sérült motor

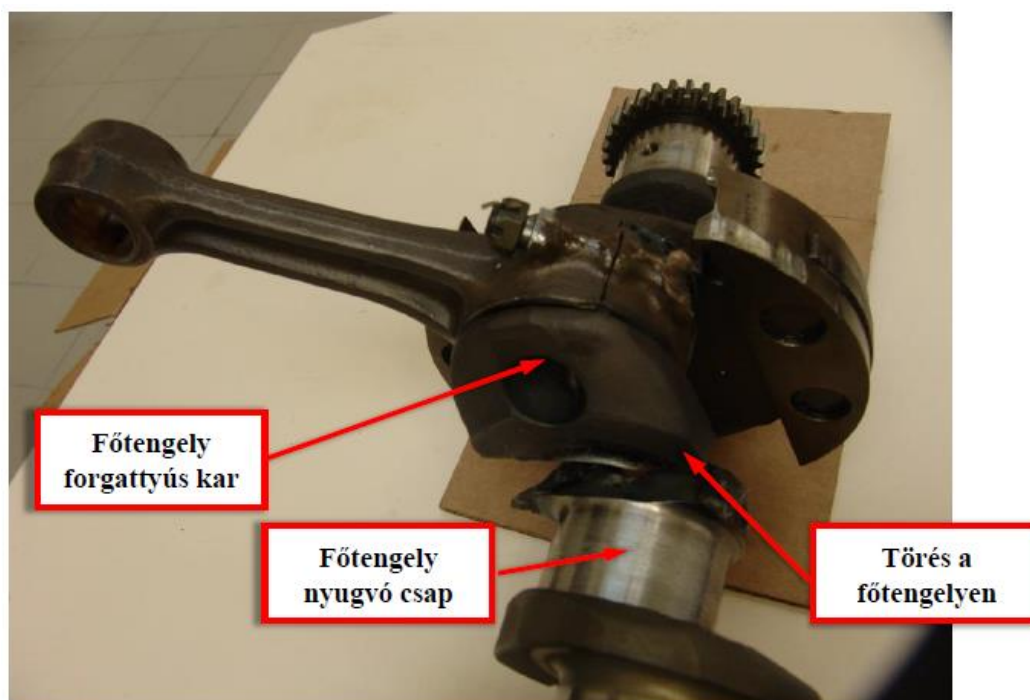
4. ábra: a motorból kiserelt törött főtengely

A pótszemle alkalmával megbontott motorvizsgálat során fellelhető volt, hogy a motor forgattyús tengelye (főtengely) kettétört. A törött főtengely forgása és az arról leváló fémtörmelék tovább károsította a belsőégésű motor egyéb belső alkatrészeit például: a fogaskerék szivattyút, a dugattyúk, hengerperselyek falát.

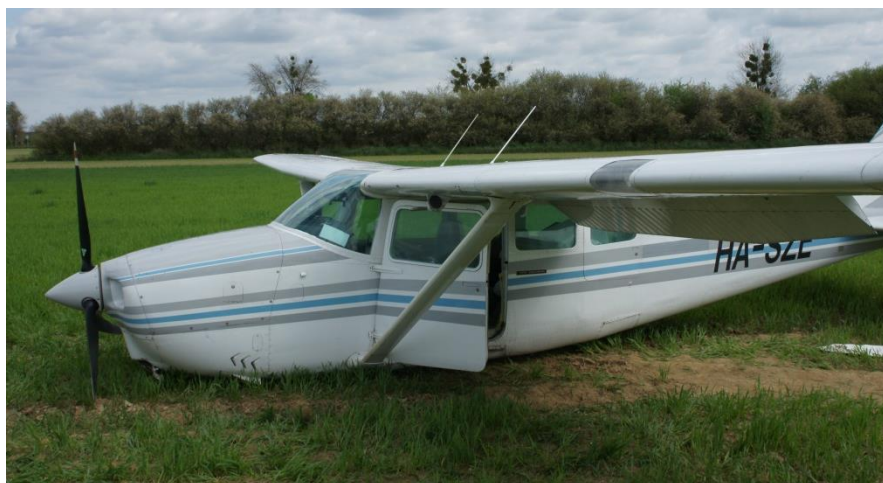
A légitársaság pilótája a kényeszerleszállást Csesztreg község külterületén, egy mezőgazdasági területen hajtotta végre. A leszállás behúzott futóművekkkel, kibocsátott fékszárnyakkal történt. A talajon mérhető csúszásnyom nagysága 42 méter volt. Az első talajérintési pont GPS koordinátája: É046.72569° K016.51272°. A légitársaság alsó burkoló lemezei, a törzskeret alsó, talajjal érintkező részei sérültek (5. ábra). Az orrfutó és a főfutó aknaajtói sérültek. Az álló légesvar tollai közül egy meggömbült. A sérült légitársaságot a rendőrség lefoglalta, majd az eseményben érintett belsőégésű motort a légitársaságból kiszerve az üzemeltető műhelyébe szállította. A motor szétszerelése és annak belső vizsgálata szintén az üzemeltető közreműködésével Kaposújlak repülőterén történt.

5. ábra: a nyugalomba került légitársaság

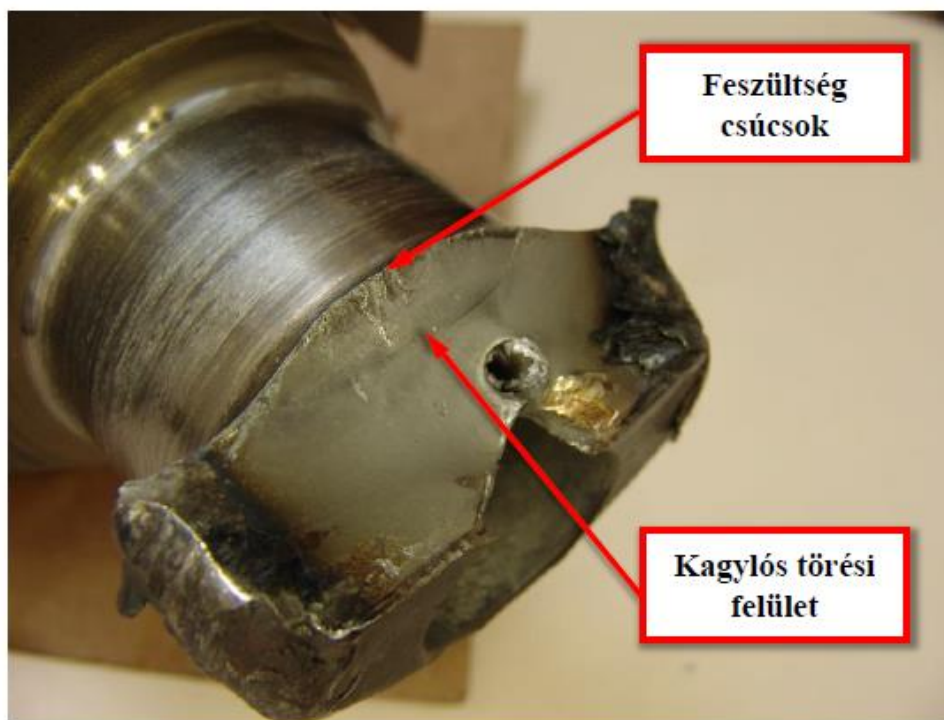
A törött főtengely akkreditált laboratóriumi vizsgálata után készített jelentés alapján a Vb szerint a főtengelyen létrejött törés feltételezhetően anyagfáradási okból a teljes keresztmetszeten létrejött (6. ábra). A törés egy mikro repedésből indult ki, ami továbbterjedt, majd a kritikus keresztmetszet elérésekor hirtelen a teljes keresztmetszeten átrepedt.

6. ábra: a főtengely törési felülete
