ZÁRÓJELENTÉS

2016-1105-5 VASÚTI BALESET

Nagydorog és Vajta állomások között

**8305 sz. vonat
2016. október 5.**

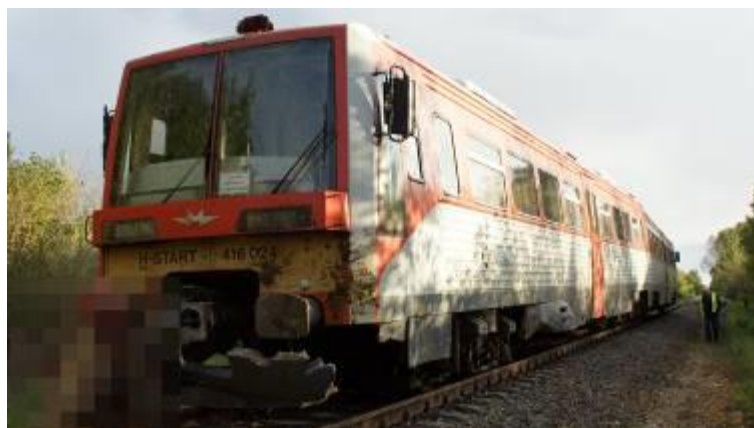
Az eset következtében a vonatot továbbító motorkocsi szolgálatképtelenné vált.

2. ábra: A kisklott motorvonat az eset helyszínén

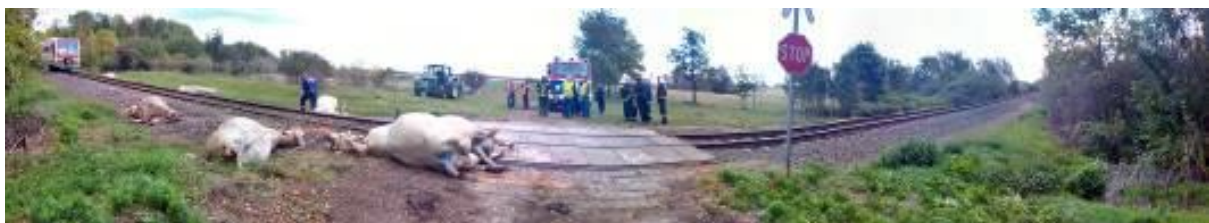
A balesetben részes motorvonat az állatokkal való ütközést követően kisiklott. Az eset kapcsán a vonaton tartózkodók közül senki sem sérült meg.

3. ábra: Az eset helyszíne (panorámafotó)

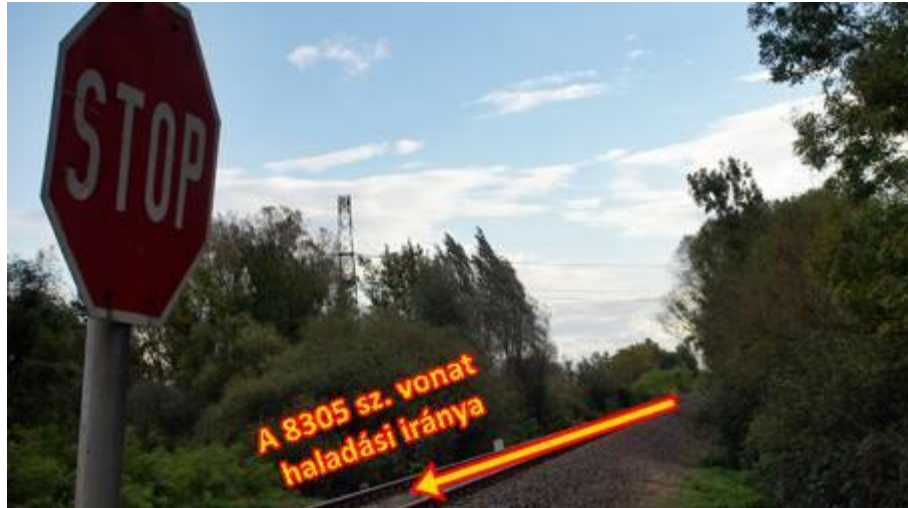
A szemle során megállapítást nyert, hogy az átjáróban a vasúti pályára az előírt csökkentett rálátás - a dús növényzet következtében - nem volt biztosítva. (A vasúti pályára a rálátás az előírt 500 méter helyett mintegy 350-400 méter volt.)

4. ábra: Rálátás az átjáróra a vonat érkezési irányába

A csökkentett rálátási háromszög az érkező vonat irányába a növényzet szabadlátást korlátozó volta miatt az előírtakhoz képest kisebb mértékben volt biztosítva. A Vb helyszíni megállapításai szerint a szükséges 500 méter helyett mintegy 350-400 méterre lehetett a kereszteződést belátni az esetben részes járműszerelvény haladási irányát tekintve. A 100 km/h sebességgel közlekedő vonat ezt a távolságot 12-14 mp alatt teszi meg. Ez az idő a szükséges feltételek fennállása esetén elegendő a járművel vagy járműszerelvényvel való átkeléshez (ahogy ez jelen esetben is sikerült), azonban nem elegendő nagyobb létszámú állatcsoport áthajtására.

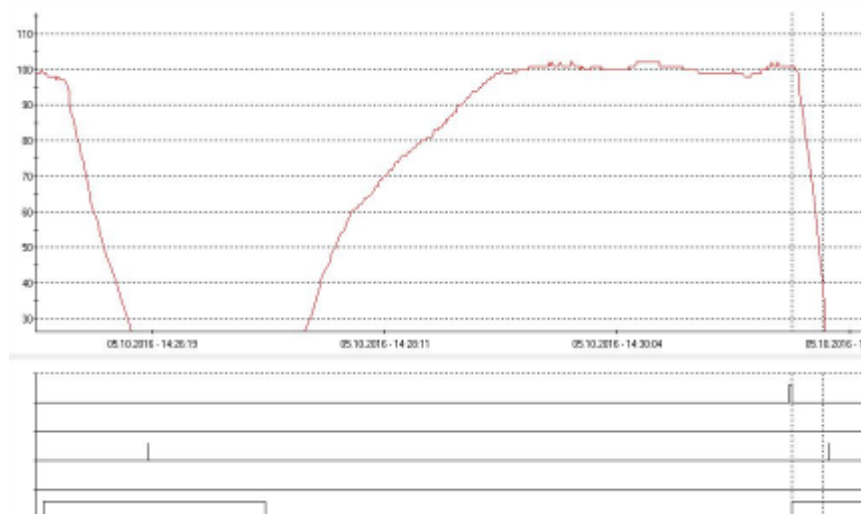
A 8305 sz. vonat ezzel, a mintegy 100 km/h sebességgel haladt, amikor a motorkocsi vezetője észlelte, hogy a 172+34 sz. szelvényben lévő nem biztosított közút-vasút keresztezésbe – a vonat haladási irányát tekintve balról – egy mezőgazdasági vontató hajtott be, mely egy élőállatokkal rakott pótkocsit vontatott maga után. A járműszerelvényt egy mintegy 40 szürkemarhából álló csorda is követte. A veszélyes helyzetet észlelve a mozdonyvezető gyorsfékezést kezdeményezett, azonban az átjáró előtt már nem volt képes a vonattal megállni.

6. ábra: A motorvonat által rögzített adatok a 8305 sz. vonat közlekedéséről

A vonat sebessége az eset idején nem volt nagyobb, mint a részére megengedett sebesség. (Lásd: 1.1 pont)

A megállás helye, a fékút hossza együttesen megerősítik a vasúti vontatójármű vezetőjének állítását az esetet megelőző vészhelyzet észlelésére és az ütközés elkerülése érdekében tett cselekedeteire vonatkozóan.

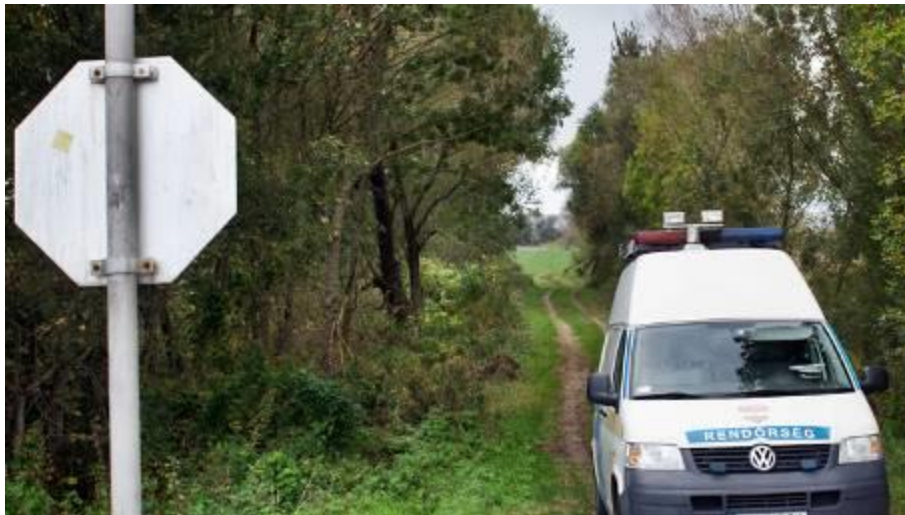
Az erdős-bokros terület miatt a hajtásban részt vevő személyek részben a hajtott állatok mögött tartózkodtak, emiatt nem volt lehetőségük arra, hogy az állatok átkelését megakadályozzák. A Vb álláspontja szerint a – pótkocsira rakott borjaikat követő - szürkemarhák visszatartása az átjáróban akkor is nehézkes lett volna, ha a hajtók közvetlenül a járműszerelvény mögött tartózkodnak.

Az átjáróhoz hozzávezető földutat az esetben érintett irányból – mindkét oldalon erdő-sáv szegélyezi, mely a földút szélességéhez igazodik. Az esetet közvetlenül megelőzően a hajtók részben a csorda mögött tartózkodtak.

7. ábra: A földút a vasúti átjáró előtti szakaszon

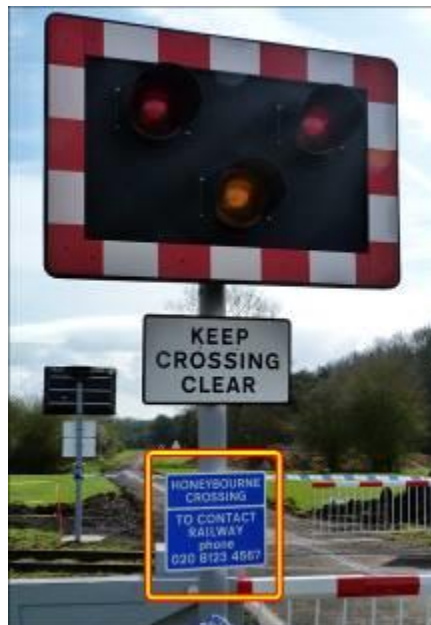
9. ábra: A szintbeli keresztezésben elhelyezett telefonszám (Nagy-Britannia)

A Vb megítélése szerint e gyakorlat hazai meghonosítása csökkenthetné a hasonló esetek bekövetkezésének valószínűségét.
