NEMZETI FEJLESZTÉSI
MINISZTERIUM
KÖZLEKEDÉSBIZTONSÁGI
SZERVEZET

ZÁRÓJELENTÉS

2016-1219-5
Vasúti baleset / Kisiklás

Kétegyháza
2016. november 3.

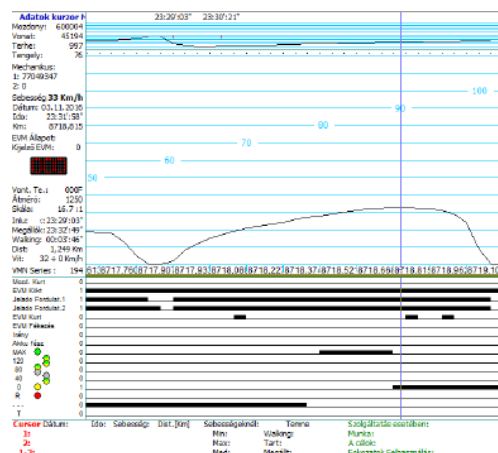
5. ábra: A mozdony menetiró regisztrátuma (grafikus megjelenítés)

A 49491-2 sz. vonat lezárt vágányúton, jelzőkezeléssel járt ki Kétegyháza állomás 5. vágányáról. A menetíró regisztrátum adatai szerint a mozdonyvezető a vonatot egyenletesen gyorsította, a vonatban jelentős lengések nem keletkeztek. A mozdonyvezető az engedélyezett 40 km/h sebességet nem lépte túl, a kisiklás kb. 25-27 km/h sebességgel következett be.

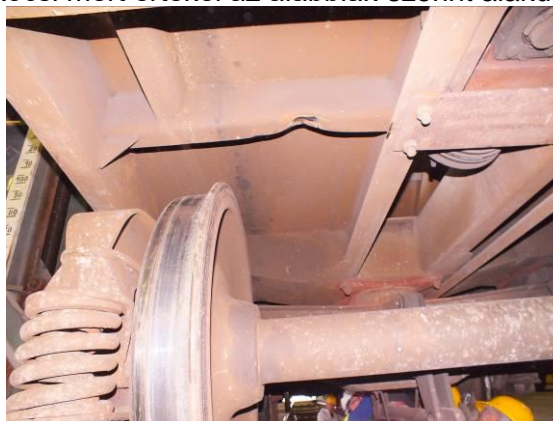
6. ábra: A kiélesedett kerék (siklott tengely jobb oldali kerék)

A 2016. november 8-án megtartott mérések adatai (lásd 1.14) alapján megállapítható, hogy a kisiklott kocsi futóművének méretei megfelelnek az előírásoknak (lásd:1.16.2). Ugyanakkor a kisiklott kocsi menetirány szerinti első forgóvázának második tengelyénél jelentős csapnyomás különbség adódott (lásd:1.14.3). A csapnyomás értékei és a jobb oldali kerék határértéken belül élesedése (lásd: 1.14.1) a kocsi egyoldalú futására utalnak: A terheléskülönbség következtében a kevésbé terhelt oldal fokozottan érzékenyvé válik a kerék a pályahibákra, mert a leszorító erő ezen az oldalon kisebb. A kisiklási érzékenységet tovább növelte, hogy a forgótányér teljesen be volt rozsdásodva, ezáltal a kocsi ívbeállási képessége jelentősen leromlott.

A határértéken belül kopott tő- és csúcssín, valamint a kocsi határértéken belüli, kopásból adódó kerékélesedésének együttes hatásaként a 3 sz. kitérőre rágördülő kocsi a kopott tősinre és csúcssínre felkapott, melynek következtében kisíklott.

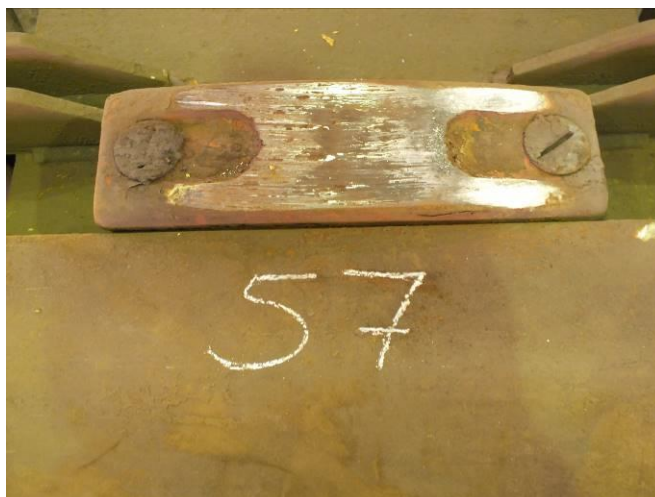
Ezen kívül sor került a kocsi forgóvázának kiemelésére is, melynek során megállapítást nyert, hogy a siklott forgóvázon a forgótányér önkenéses műanyag betétje teljesen el volt kopva, a forgócsap tányér külső tömítése hiányzott, a forgótányér be volt rozsdásodva, a forgóváz oldaltámjai be voltak rágódva.

9. ábra: Berágódott oldaltám

A jármű a pályahibákra érzékenyebb volt a nem megfelelően karbantartott, kenetlen és rozsdás forgótányér, valamint berágódott oldaltámok miatt.
