## **ZÁRÓJELENTÉS**

**2016-1244-5**

**Vasúti baleset / Baleset vasúti átjáróban**

**Kápolnásnyék - Gárdony (AS491)**

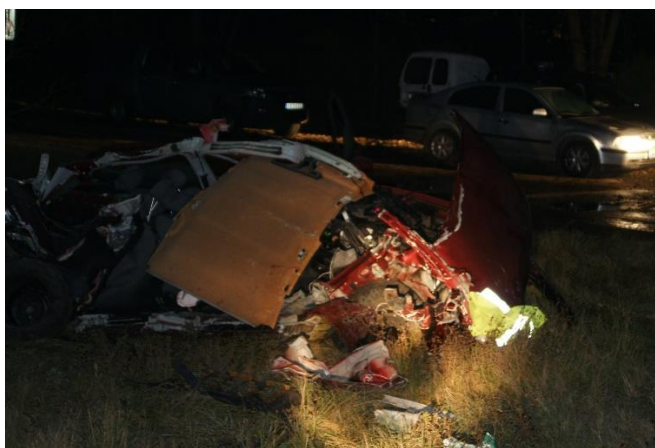
A személygépkocsi az ütközés következtében a bal vágány és a Daru utca közti füves területre csapódott.

3. ábra: a gépkocsi roncsa

A személygépkocsi totálkáros lett.

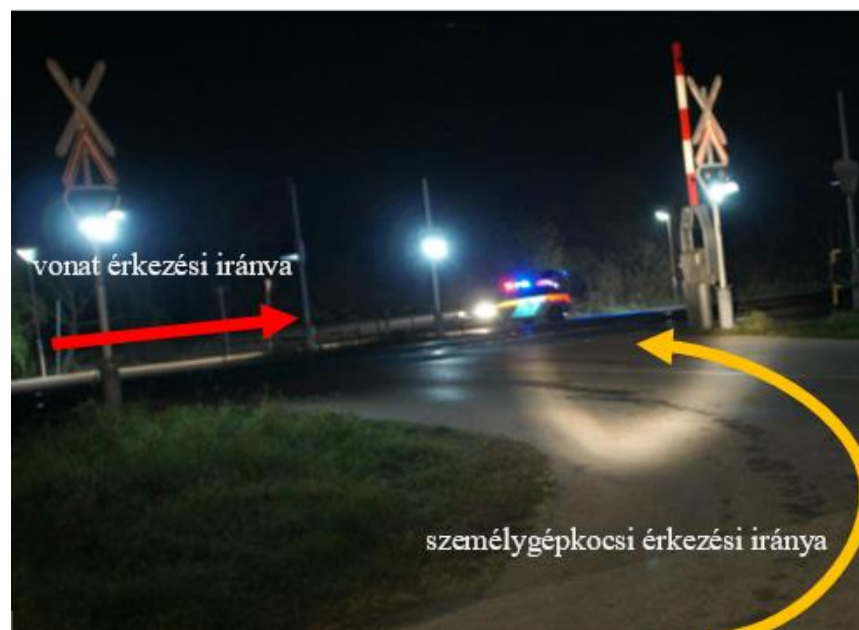
A közút-vasút keresztezési szöge 90 fokos. A csökkentett rálátási háromszögek mind a négy irányba biztosítottak. Az átjáró burkolata STRAIL elemes. A közút burkolata jó minőségű, nem töredezett, nem kátyús aszfalt terítésű, a Sólyom utca balesetben részes gépkocsi érkezési iránya felől enyhe emelkedőben lévő, egyenes vonalvezetésű. Az átjáró közvilágítással megvilágítva nincs.

Az átjáró közelében a Sólyom utcán közvilágítás van kiépítve, ami a baleset idején megfelelően üzemelt. A Vb az átjáró kezdete és a legközelebbi közvilágítási oszlop közötti távolságot megmérte, ami 22,7 méter volt. Az átjáró a N 47.21198 E 18.63579 földrajzi koordinátákban van.

4. ábra: az átjáró kialakítása

A 20/1984. (XII. 21.) KM rendelet 9. § (17) szerint, ha a vasúti átjárótól 200 méteren belül közvilágítás van, akkor az átjárót meg kell világítani (1.16). Jelen esetben közvilágítás van az átjárótól 22-23 m-re, azonban az átjáró maga nincs megvilágítva.

Az útátjáró kialakítása a baleset idején nem felelt meg a hatályos előírásoknak, mert az útátjáró közelében közvilágítás van, az átjáró mégsem volt megvilágítva.

**BA2016-1244-5-01:** A vizsgálat során megállapítást nyert, hogy a Kápolnásnyék és Gárdony állomások között a 491+16 szelvényben lévő útátjárónál az előírt megvilágítás nincs kialakítva. Az útátjáró nem felel meg a 20/1984. (XII. 21.) KM rendelet 9.§ (17) pontban foglaltaknak.

A KBSZ javasolja a Fejér Megyei Kormányhivatal Közlekedési Felügyelőségének, hogy vizsgálja meg az átjáró megvilágítását, és szükség esetén kötelezze az érintetteket a jogszabályokban meghatározott állapot biztosítására.

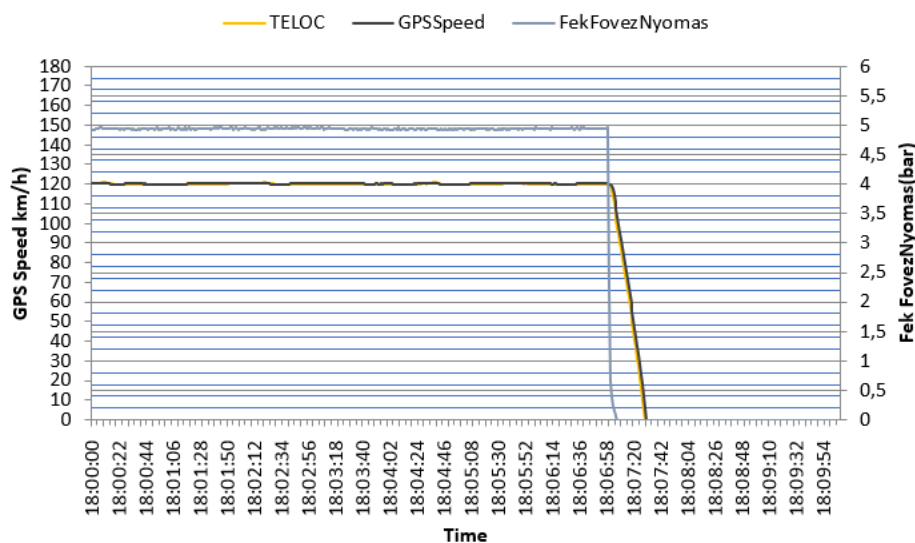
- a vonat 18:07:00 kor a N 47.21317, E 18.63802 földrajzi koordinátáknál járt a GPS sebessége 120,1 km/h a TELOC sebessége 119,9 km/h volt, ekkor az adatrögzítő szerint intenzív fék-fővezetéknyomás csökkenés kezdete tapasztalható,
- az AS491 útátjáróban az N 47.21198, E 18.63570 koordináta pontban a vonat GPS sebessége 97,7km/h a TELOC sebessége 103,2km/h volt,
- az N 47.21000, E 18.63202 földrajzi koordináta pontokban 18:07:31- kor megállt a vonat.

5. ábra: 480 014 psz mozdony MFB menet regisztrátuma

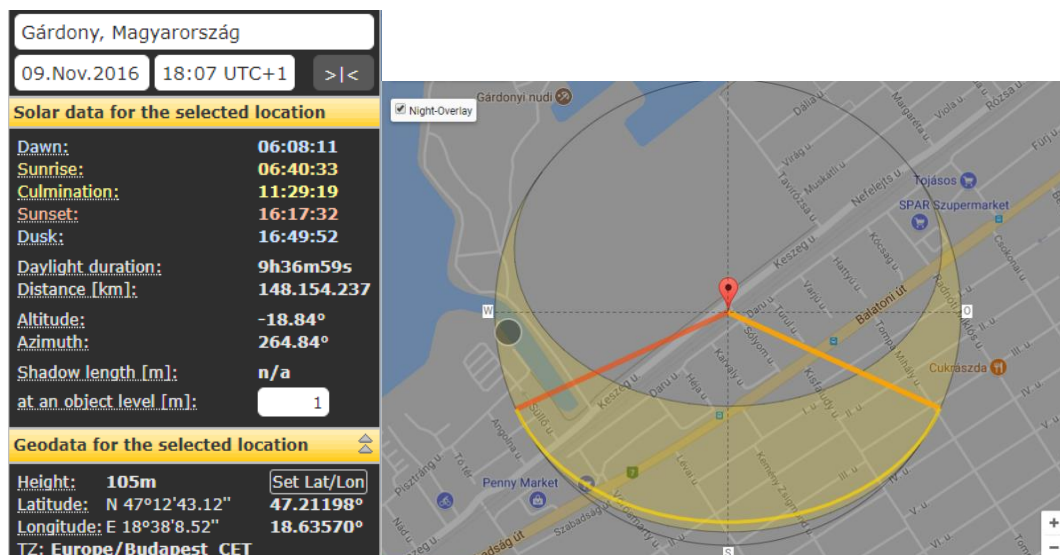
A baleset idején őszi, borult égbolt volt, gyenge légmozgással. A léghőmérséklet az évszaknak megfelelő fagypont alatti  $-2^{\circ}\text{C}$  volt. A baleset napján napnyugta 16 óra 17 perckor volt. A baleset bekövetkezésekor, 18 óra 7 perckor éjszakai fényviszonyok mellett a látási viszonyok jók voltak. A távolbalátás nem volt korlátozott.

6. ábra: látási viszonyok az ütközéskor  
kép forrása: [www.suncalc.net](http://www.suncalc.net)

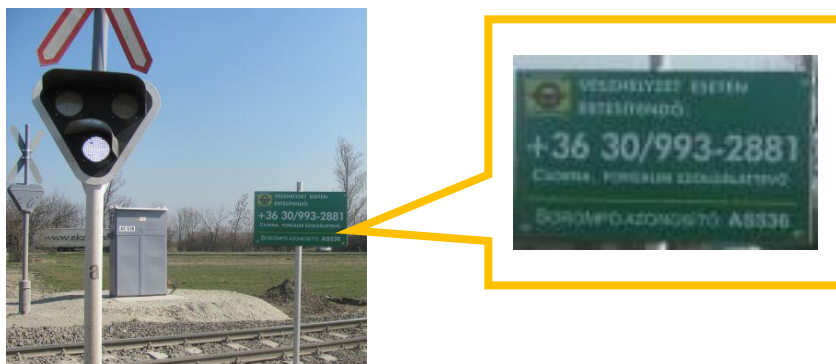
A sikeres és gyors azonosítás érdekében az útátjáróban jól láthatóan és következetesen azonos helyen elhelyezett segélyhívószám, rövid, utalás arra, hogy az információ vészhelyzetben használandó. Továbbá ennek jelentőségét tudatosító kampány, ezzel kapcsolatos képzési anyagok készítése.

Magyarországon jelenleg csak a GySEV alkalmaz ilyen.

7. ábra: Útátjáró azonosítás és telefonszám kihelyezése a GySEV hálózaton

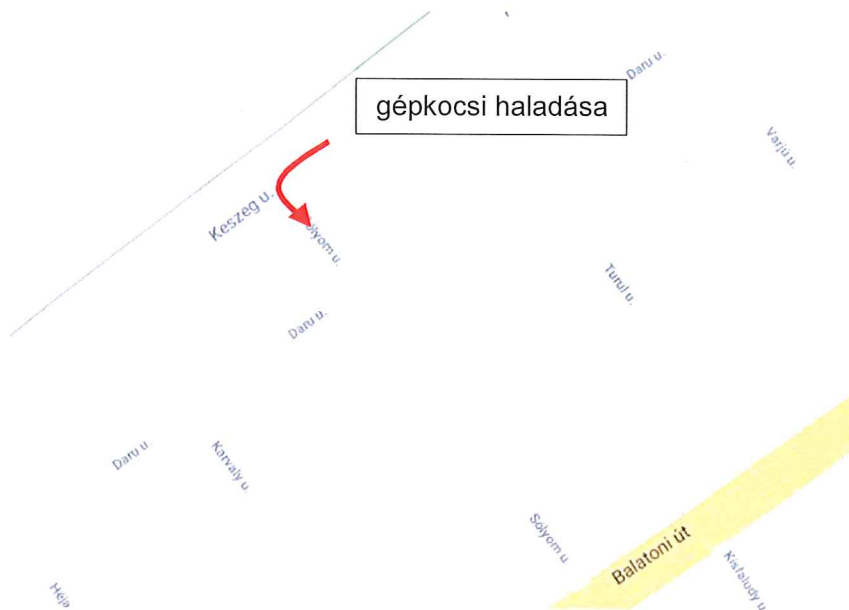
A Vb. 2018. március 1-én a balesetben részes a gépkocsivezetővel, telefonon megbeszélést folytatott. A gépkocsi vezetője megerősítette, hogy a Keszeg utcán közlekedett, majd balra a Sólyom utcában lévő vasúti átjáróba hajtott be, azzal a szándékkal, hogy a Balatoni útra kanyarodik ki 8. ábra. Ezért a Vb. továbbra is fenntartja az eredeti véleményét.

8. ábra: gépkocsi haladása
