**ZÁRÓJELENTÉS**

**2016-128-6**

**VÍZIKÖZLEKEDÉSI BALESET**

**„Murgtal” ms szárazáru-szállító hajó / „DIT Tank 58” bárka**  
**04020610 / DBa-2488-SK**

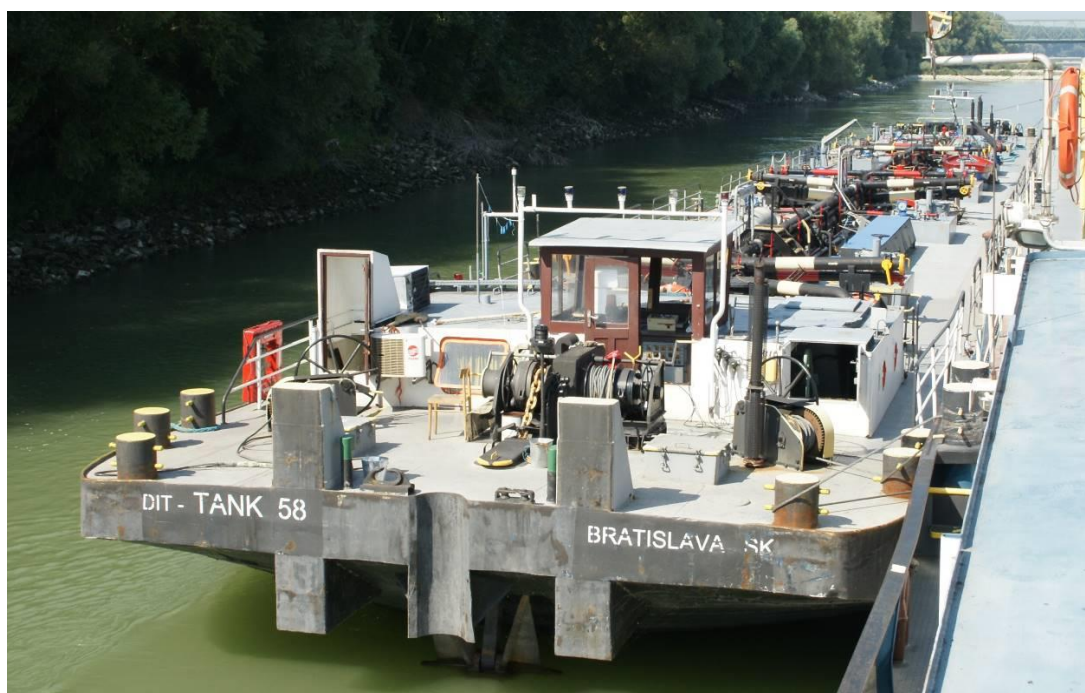
2. ábra: A tankbárka a baleset helyszínén

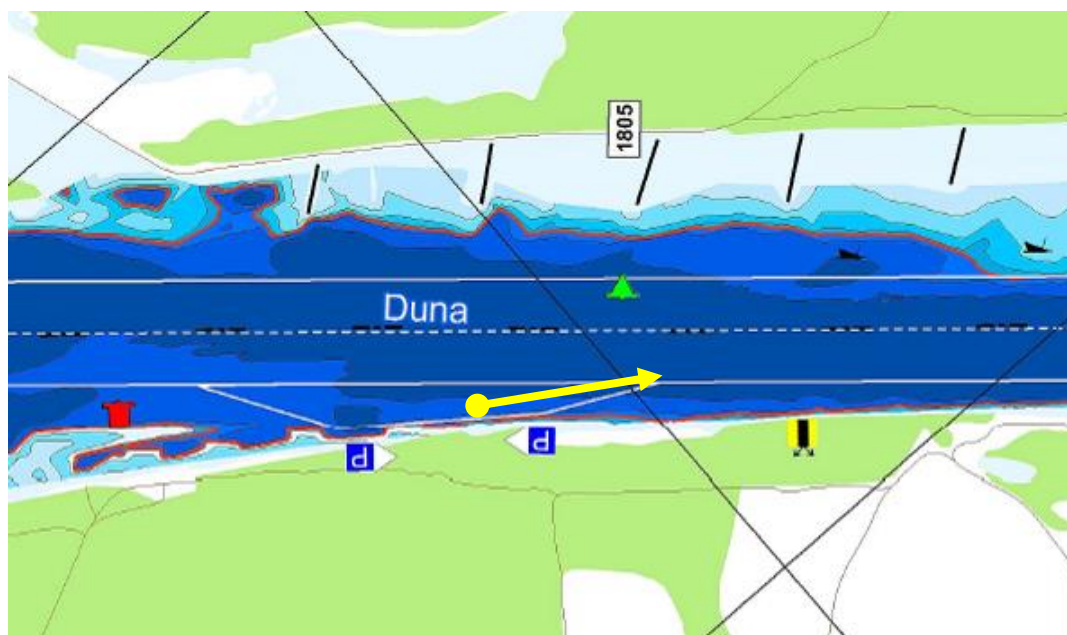
A kötelék vezetője 2016. 09. 09-én hegymenetben szándékozott áthaladni a Komárom (1767 fkm) - Bösi vízlépcső alvízi csatorna (1811 fkm) közötti Duna-szakaszon. A Duna 1811,0-1708,2 fkm közötti szakaszra érvényes kiegészítő közlekedési rend (18/Du/2016. Hajósoknak Szóló Hirdetmény) alapján hegymenetben az 1784,0 fkm-től az 1811,0 fkm-ig a mellévett alakzatban közlekedő kötelékek maximális mérete 135 m x 26 m lehetett. A „Rhein Carrier” ms kapitányának ezért meg kellett bontania a köteléket és a két bárkát egyesével kellett átvinnie a szakaszon. Az „M2” tankbárkát az 1774 fkm-nél lekötötte és az első fordulóban a „DIT Tank 58” tankbárkát vitte fel az 1805,250 fkm-nél kijelölt veszteglőhelyig. 11 óra 30 perckor a bárkát a jobb parttól körülbelül 25-40 méter távolságban egy horgonnyal, partra kiadott kikötőkötél nélkül lehorgonyozta, majd völgymenetben visszaindult a másik bárkáért. A tankbárka 307 tonna bázisolaj rakománnyal, egy fő őrszemélyezettel veszteglött. A veszteglés során a hajón hagyott őr elmondása szerint az elhaladó kabinos személyhajók által keltett hullámozás miatt a bárka horgonya megcsúszott, és sodródni kezdett lefelé. A sodródást a bárka horgonyláncának további kiengedésével állította meg. A sodródás következtében a bárka az 1805,250 fkm-től körülbelül 250 méterrel lejjebb, az 1805 fkm-hez került. Ezáltal a veszteglőhely vízterületét elhagyta és besodródott a hajózóút jobb oldalára.

3. ábra: a tankbárka sodródásának kezdő és végpontja (sárga nyíl)

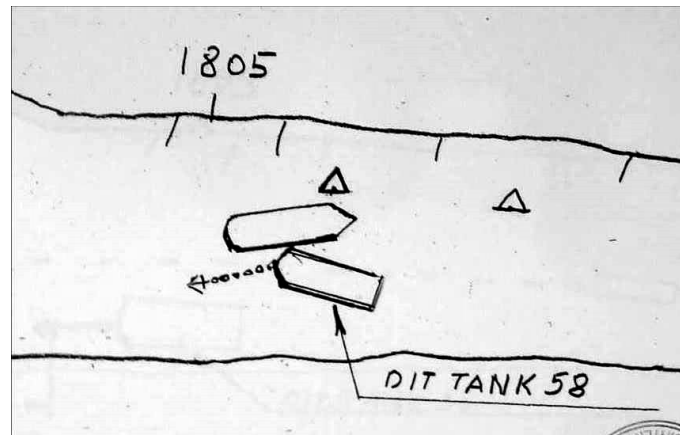
A „Murgtal” ms kapitányának elmondása szerint 30 méter oldaltávolságban kívánt elhaladni a tankbárka mellett, mivel a hajózóút baloldalát jelző vak zöld úszó behatárolta a biztonságos hajózási útvonal szélességét. A tankbárkához érve észlelte, hogy az a mederközép irányába kezd elmozdulni. Ezért fokozta a főgép teljesítményét, hogy növelje hajója manőverképességét és minél hamarabb elhaladjon a lekötött bárka mellett. A horgonyon álló bárka azonban olyan intenzitással mozdult el a mellette elhaladó önjáró irányába, hogy a „Murgtal” ms hajóvezetőjének már nem maradt lehetősége kitérő manőver megkezdésével az ütközést elkerülni. A „Murgtal” ms jobb oldalának hátsó részével a „DIT Tank 58” bárka jobb első sarkának ütközött.

4. ábra: a járművek helyzete az ütközéskor, a tankbárkán tartózkodó őr helyszínrajzán

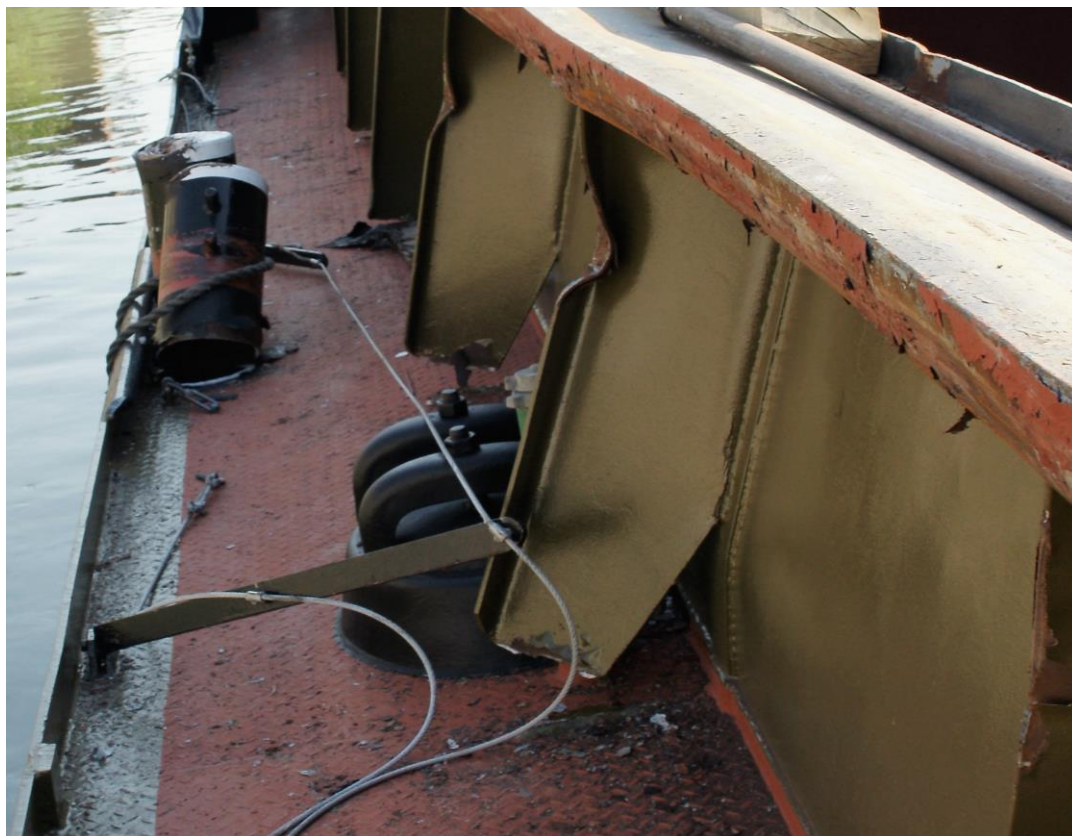
A „Murgtal” ms jobb oldalának hátsó harmadánál, a tankbárka orr részének jobb oldali sarka 24 méter hosszban 30 – 40 cm mélyen, a raktárkeretet benyomta. A keresztmerevítőket a fedélzet szintjén felszakította. Három raktártető a helyéről elmozdult, deformálódott. Az egyes vágatóbak egészben, valamint a hátsó kettes vágatóbak teteje felszakadt. A korlátsor elhajolt.

6. ábra: A „Murgtal” ms jobb hátsó harmadánál keletkezett sérülések

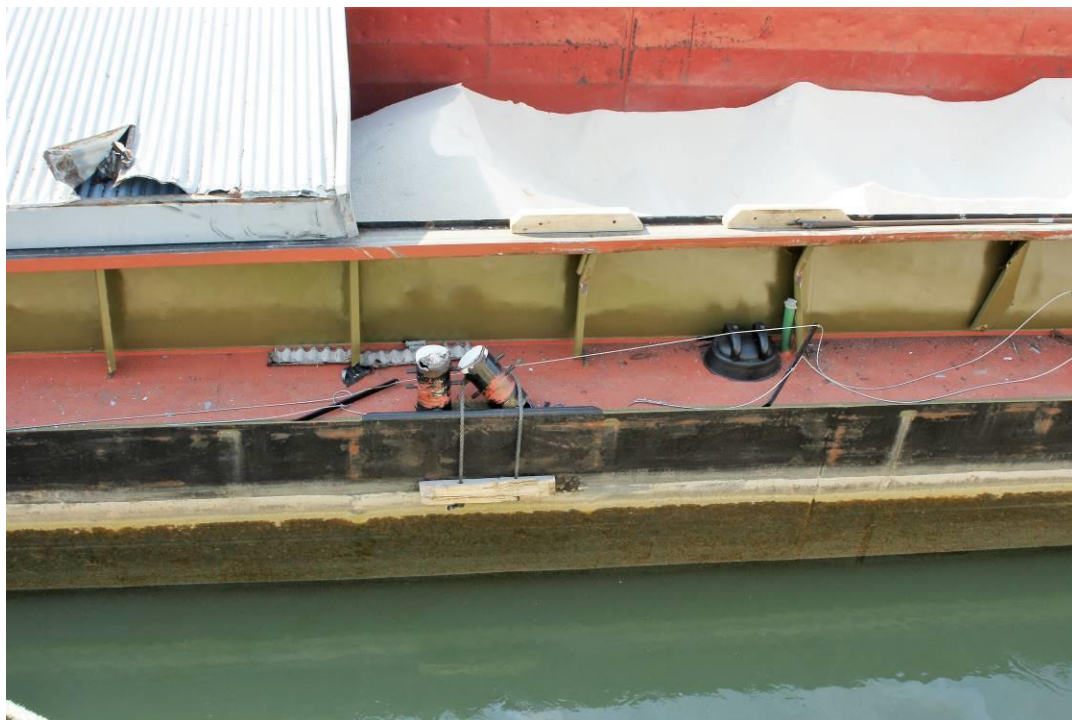
**7. ábra: A „Murgtal” ms hátsó vágató bakjánál keletkezett sérülések**

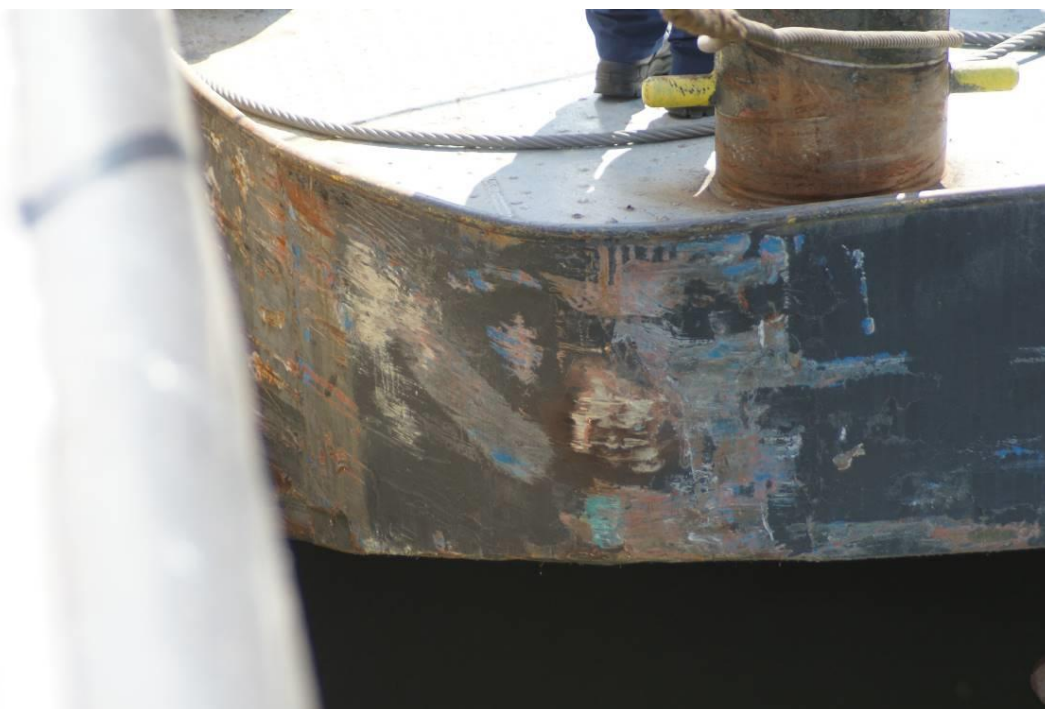
A „DIT Tank 58”-nak a jobb oldali orr része kissé benyomódott, karcolódott, sérülése nem jelentős.

**8. ábra: A „DIT Tank 58” bárka jobb első sarkán keletkezett sérülések**

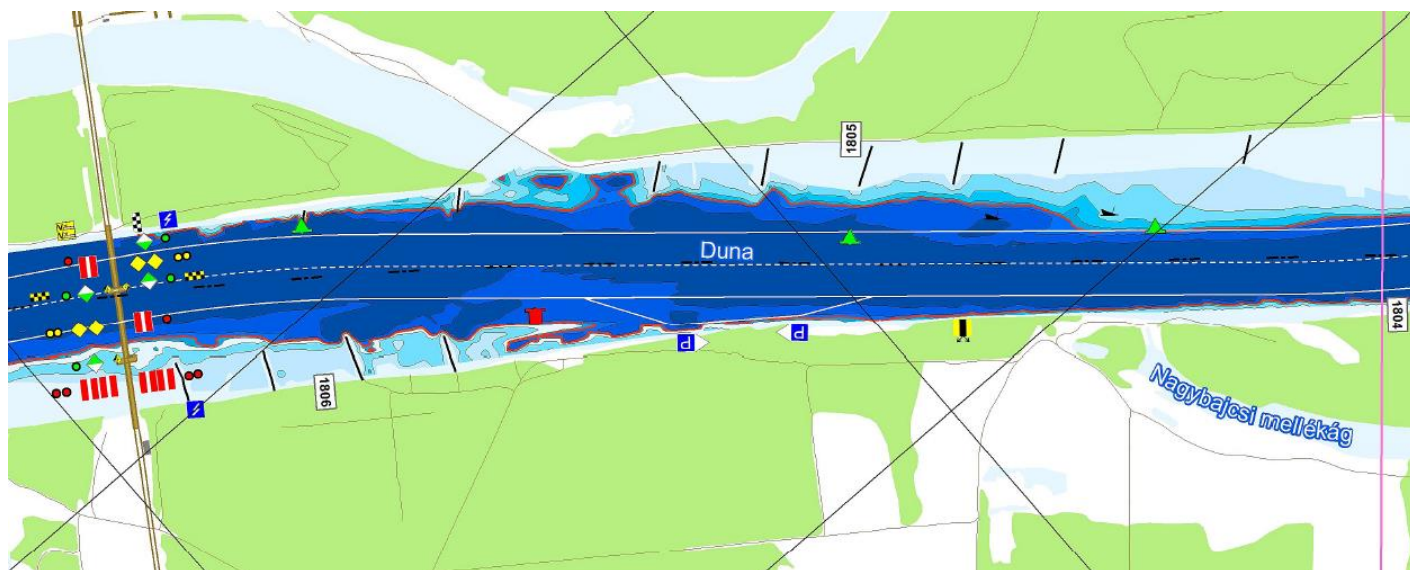
A medvei híd alatti zátonyos rész szűk, beláthatósága korlátozott. A hajózási szabályok betartása fokozottan megkövetelendő. Bármely, a hajózóút szabad keresztmetszetét befolyásoló tényező jelentősen megnöveli egy ütközéses baleset bekövetkezésének lehetőségét.

9. ábra: A hajóút kitűzése az esemény helyszínén

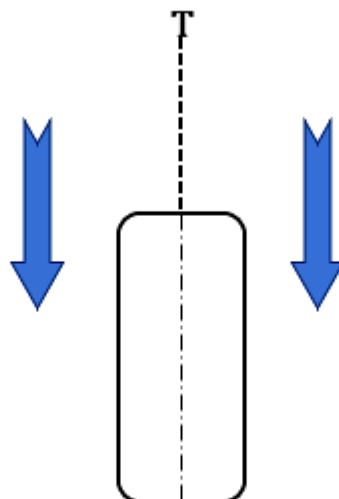
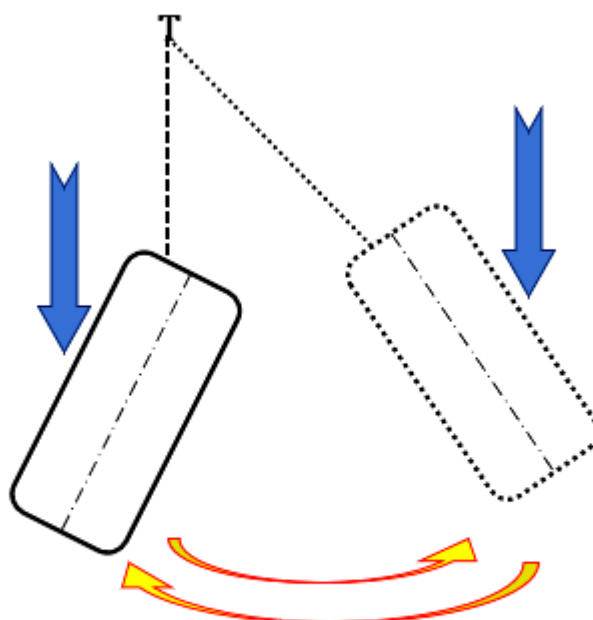
**10. ábra: A bárka rendellenes mozgása, a horgonylánc kifutási pontja és a bárka középvonala közötti eltérés esetén**

A bárkának 2 darab, a hajó középvonalára szimmetrikusan elhelyezett orrhorgony-lánc kivezetése van, tehát azok nem esnek a hajó hossz tengelyébe. Ezért egy horgony ledobása esetén a hajótest oldalfelületei szöget zárnak be a vízáramlás irányával, így azokon oldalirányú nyomóerők ébrednek. A hajótestre ható nyomóerőknek az iránya változó, attól függően, hogy a hajótest mozgása során éppen melyik oldalán keletkezik nagyobb nyomóerő. A változó irányú erőhatás következtében a lehorgonyzott bárka a horgonya körül legyező (úgynevezett „vágató”) mozgást végez. Ez a gyakorlatban egy periodikusan végzett jobbra – balra való ingaszerű mozgást jelent, ami az egyenes állástól oldalirányban akár 15 – 20 méteres sávban történő mozgást is lehetővé tehet. Egy horgony használata esetén a bárka képes oldalirányban, sőt folyással szemben is mozogni.

- a) A szimmetriatengelyben kifutó horgonylánc a vízáramlással párhuzamos helyzetben tartja a bárkát

- b) A nem középvonalban kifutó horgonylánc miatt a hajótest szöget zár be a vízáramlás irányával, ezért oldalfelületén nyomóerő keletkezik, ami a bárkát „legyező” mozgásra készíti

Az ilyen kialakítású, és 1 horgonnyal lekötött bárkák „megcsúszása” és elsodródása gyakori jelenség a dunai hajózásban. Ezért ilyen horgonyberendezéssel ellátott úszóművek esetén nem csak az erős vízfolyás, hanem a lehorgonyzott hajó stabil, folyással szemben való irányban tartása miatt is elengedhetetlen a parti kötél, vagy egy második horgony igénybevétele.

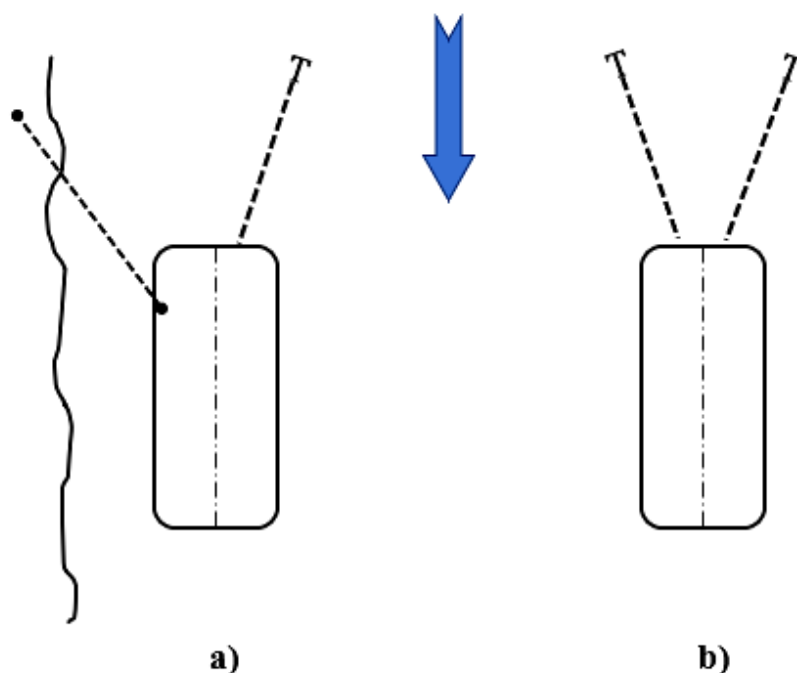
**11. ábra: horgonyon veszteglő bárka biztosítása a) parti kötéllel b) második horgonnyal**

Fenti okból több hajózási társaságnál belső utasításokkal, rendeletekkel írták elő az ilyen kialakítású bárkák biztonságos horgonyzása érdekében követendő eljárásokat (pl. kötelező a parti kötél kiadása vagy a második horgony használata).
