## **ZÁRÓJELENTÉS**

**2016-1362-5**

**Vasúti baleset / Vonatok ütközése**

**Budapest, M2 metróvonal**

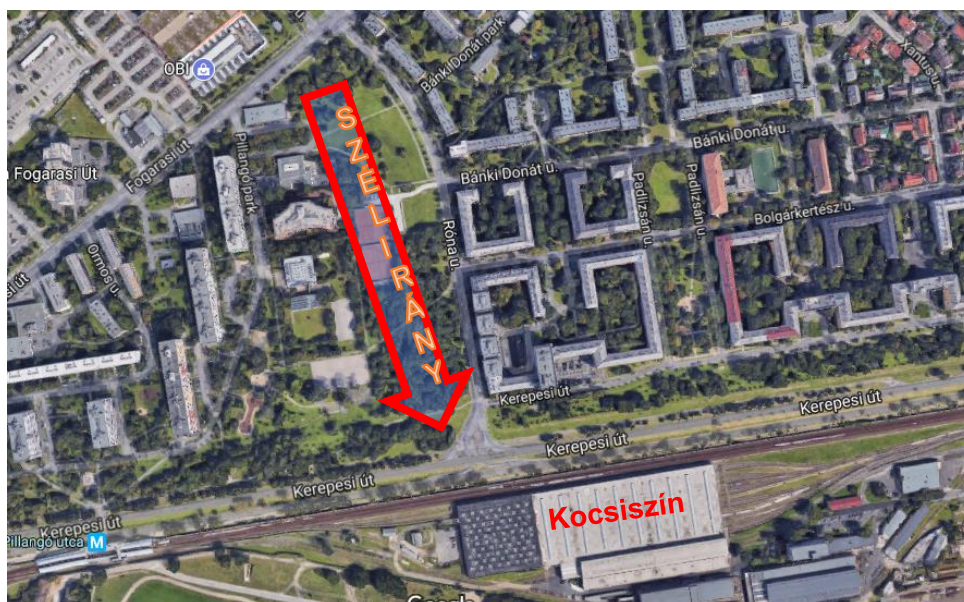
Három nappal az esemény bekövetkezése előtt, 2016. december 2-án Budapest időjárása rendkívül kedvezőtlenre fordult. A nappali és az éjszakai hőmérséklet is a korábrinál mintegy 5-6 °C-al kevesebb volt, és erős, 60-80 km/h sebességű szellőkések keletkeztek. A hőmérséklet csökkenése következtében a lombhullató fák korábban még megmaradt levelei is lehullottak. Az erős, észak-nyugati szél pedig a leveleket felkapta és magával sodorta. A Kerepesi útra, ezáltal a vasúti pályára merőlegesen, észak-nyugati irányból becsatlakozó Róna utca szélcsatornaként működve a környékbeli parkok leveleit folyamatosan a vasúti pálya felé hordta. A vasúti pálya kerítésében, valamint a pont ebben a sávban húzódó kocsiszín épületében a légáramlás megakadt, ezért a levelek a vasúti pályára és annak közvetlen közelébe hullottak és felhalmozódtak. A vonatok közlekedése által keltett menetszél következtében Örs vezér tere és Pillangó utca állomások között a levelek szétterültek.

3. ábra: A vasúti pálya környezete

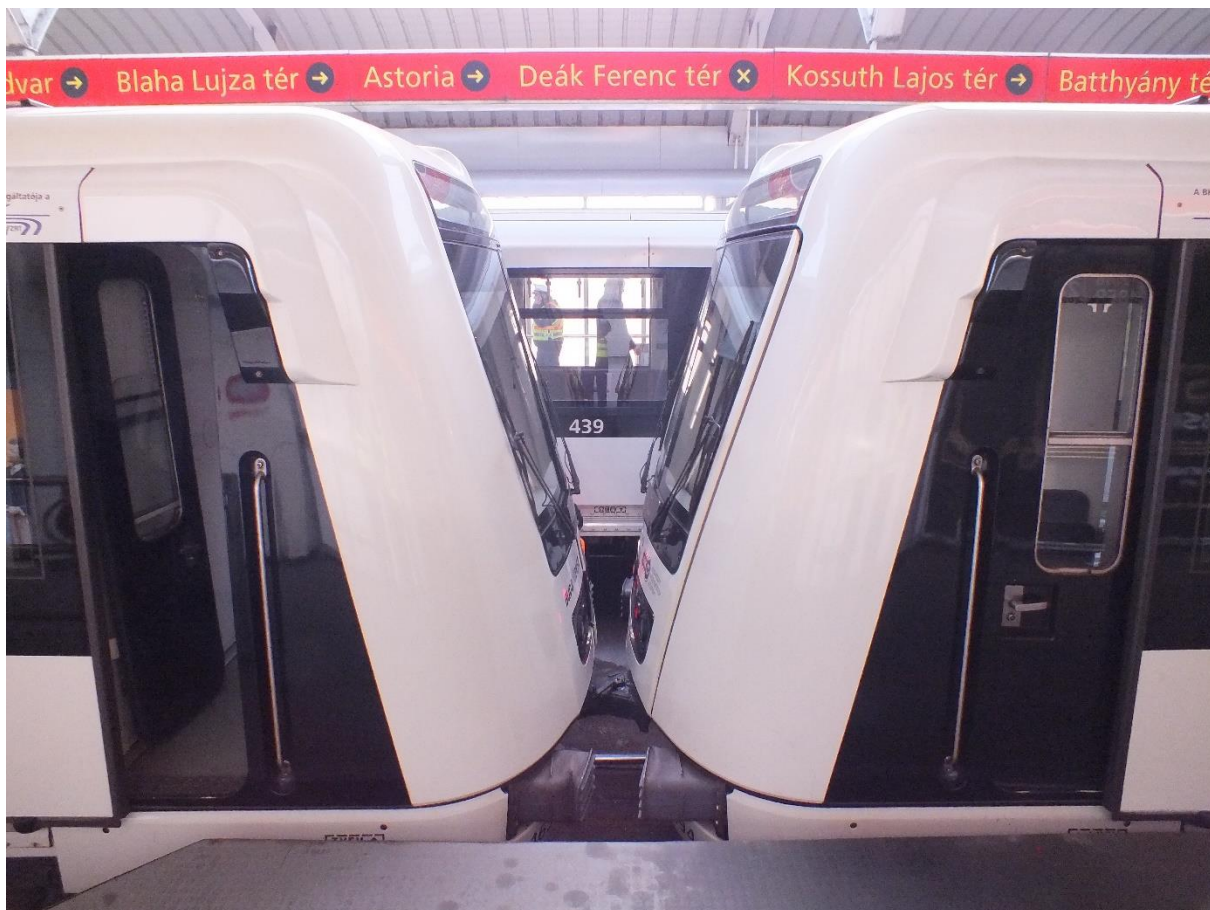
4. ábra: Az összeütközött vonatok

A balesetben érintett mindkét szerelvény jelentős mértékben rongálódott. Az ütközési energia jelentős részét az ütköző- és vonókészülékek emésztették fel, ezért ezek az eszközök jelentősen rongálódtak. Több felfüggesztés és rögzítőelem a helyéről kiszakadt, a 465-469 psz. (K 15 sz. vonat) szerelvény valamennyi hajtott kocsijának kereke meglaposodott.

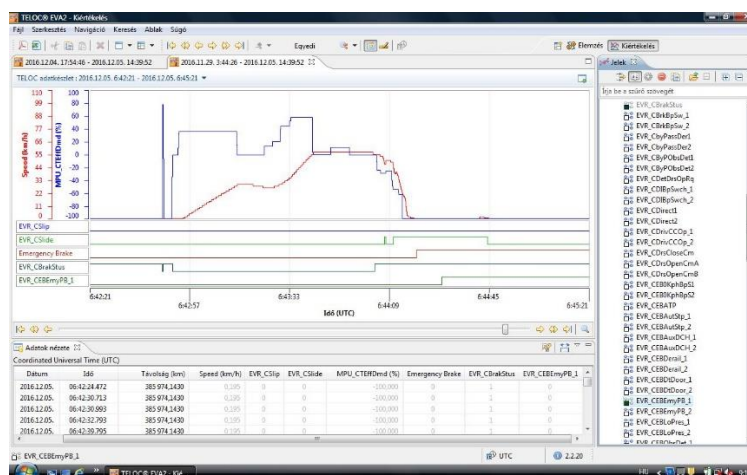
10. ábra: A 465-469 psz. szerelvény adatrögzítőjének grafikus adatai

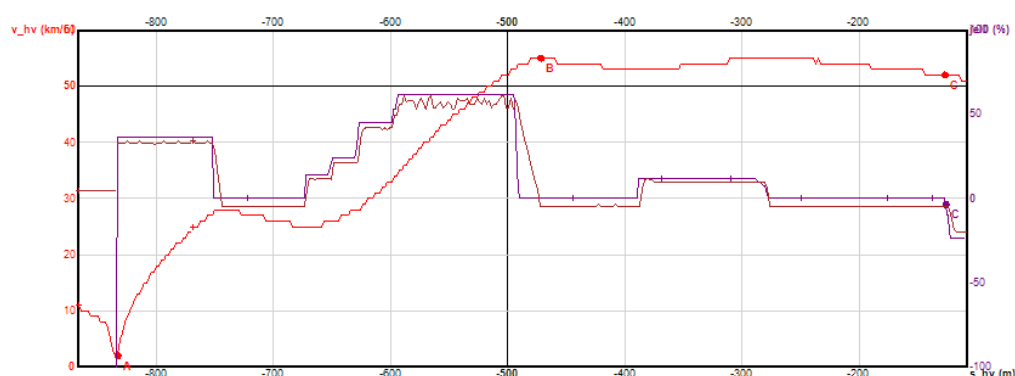
A kifuttatási üzemállapot során a jármű valójában kivezérel egy csekély fékezőerőt, hogy egy esetleges áramkimaradás esetén a vontatómotorok felgerjesztése biztosított legyen, ezért a szokásos vasúti kifuttatási lassulásokhoz képest nagyobb lassulási érték adódik.

15. ábra: Az adatrögzítőkből rekonstruált adatok a fékezés megkezdéséig

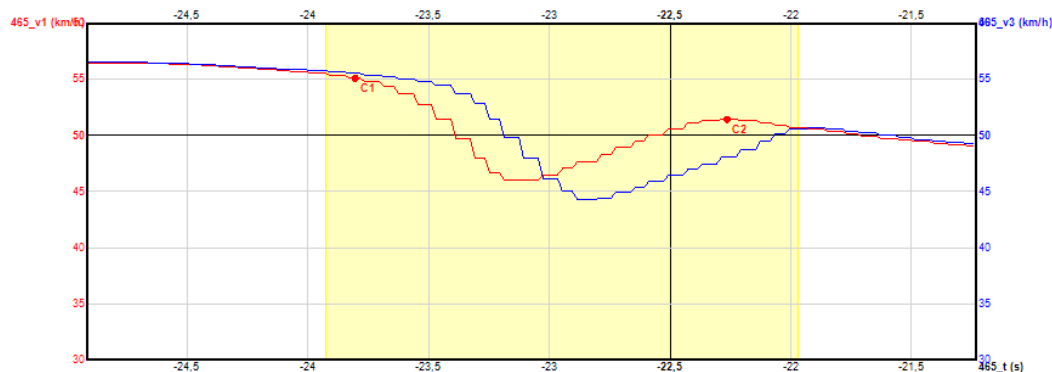
A C pontban, az ütközés előtt 37 másodperccel (344 méterrel) a járművezető fékezni kezdett: 1,8 mp alatt két mozdulattal 31,4% fékerő-igényt vezérelt ki. A vonat lassulni kezdett, majd kb. 51-54 km/h sebességnél az első kocsi mindkét forgóvázában, pontosan meg nem határozható időpontban és sorrendben a kerekek a rendkívül síkos sínszalakon megcsúsztak. Ez a megcsúszás a többi kocsit még nem érintette.

A megcsúszás nyomán a hajtásvezérlő automatikusan csökkentette a fékezőnyomatékokat a minimális értékre, majd a járművezető is csökkentette a fékerő-igényt. Ennek hatására a csúszás megszűnt, és a vonat átlagosan 0,32 m/s<sup>2</sup> lassulással haladt, gördülve.

16. ábra: Az első kocsi megcsúszás-diagramja  
(forrás: KBSZ)

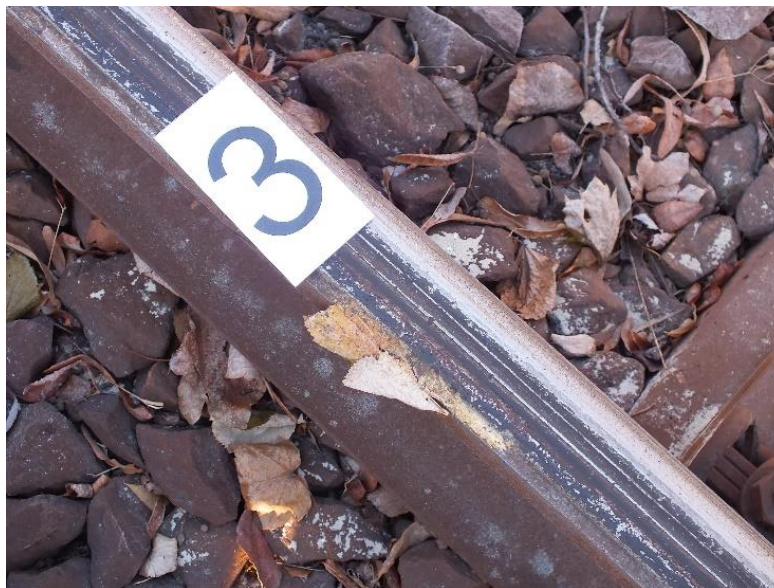
A sínszálakra kerülő leveleket a vasúti pályán haladó járművek kerekei szétréselték, ezáltal azokból olajos anyag került a sínszálakra, amely a járművek és a sínszálak közötti súrlódást nagy mértékben csökkentette.

**17. ábra: Kerekek által szétpréselt falevél a bal vágány jobb sínszálán (a helyszíni szemle során készült felvétel)**

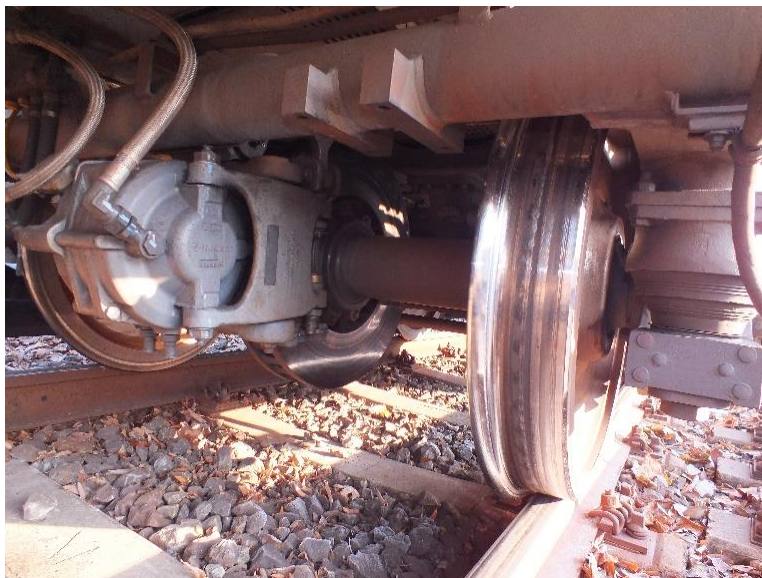
A hajtott kocsik légfék adatrögzítőiben ezt követően megszűnt a csúszásjel, ami arra utal, hogy a kerekek sebessége azonos lett (ez esetben nulla), a vezérlő ebből tévesen arra következtetett, hogy a jármű megállt. A 467 psz. T kocsi légfék-

rendszere - egyedülként - ezt követően is regisztrálta a csúszást, továbbá a kerekek futófelületén sem keletkezett lap, csak a működő csúszásvédelemre utaló foltosodás.

**18. ábra: Foltosodás a 467 psz. T kocsí menetirány szerinti első tengelyén**  
(a helyszíni szemle során készült felvétel)

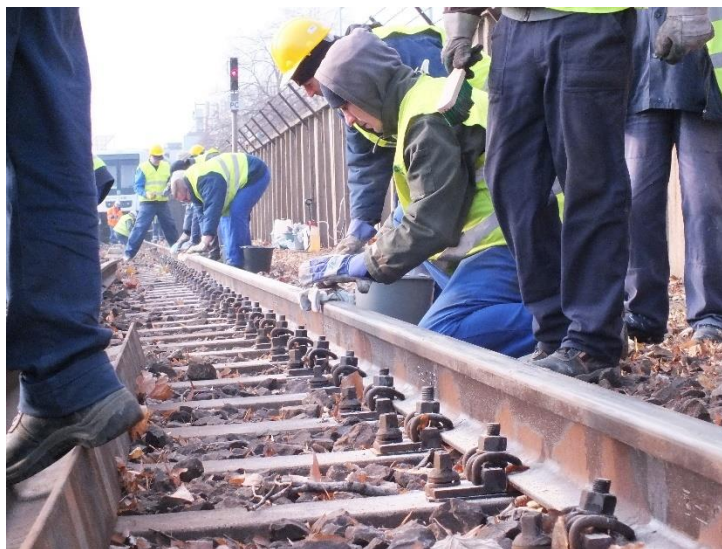
Az eseménysort vizsgálva megállapítható, hogy az ütközés bekövetkezése előtti időszakban a metró munkatársai a rendelkezésre álló információk alapján megkísérelték feltárni a csúszások és egyéb zavarok kiváltó okát, és azokat igyekeztek kezelni. A pálya csúszósságának okaként a folyamatos falevél hullást jelölték meg, és bár magát a levélhullást megakadályozni nem tudták, a levelek összegyűjtésére és a sínszalak kézi csúszásmentesítésére nagy hangsúlyt fektettek.

**19. ábra: Kézi csúszásmentesítés**  
(a helyszíni szemle során készült felvétel)

Ugyanakkor az időjárás egyéb tényezőinek (hőmérséklet, páratartalom) levélhullással közös kockázatát nem ismerték fel és nem kezelték kellő hangsúllyal, így a korábban bevezetett sebességkorlátozás is lemondásra került a menetrend szerinti közlekedés fenntartása érdekében (pontosabban nem került ismét bevezetésre), ezért december 5-én reggel a megtett intézkedések már nem voltak elegendők az esemény megakadályozására.
