ZÁRÓJELENTÉS

2016-149-4
repülőesemény

Kiskunlacháza Repülőtér (LHKK)

Piper PA-34 200T Seneca
HA-YCM

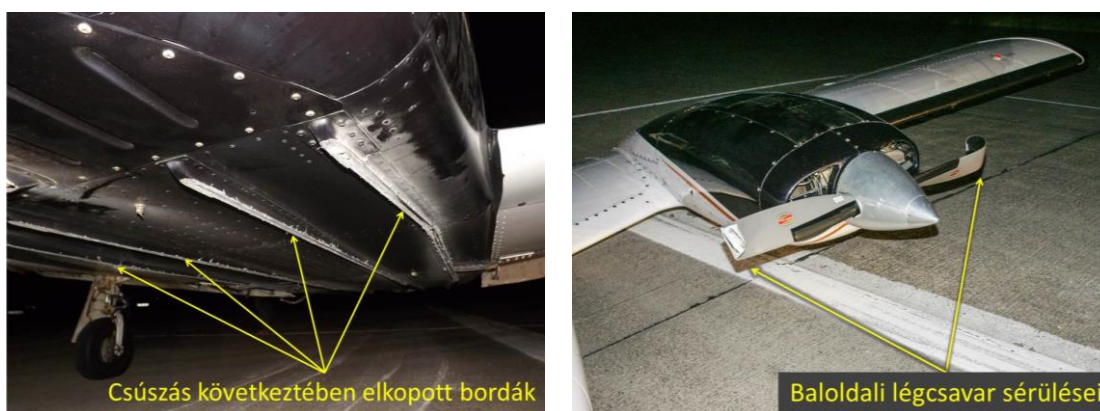
4. ábra: a repülőgép sérülései

A hasraszállás következtében a repülőgép alján kialakított hosszanti bordák elkoptak, egy antenna letört és a baloldali motor légcsonnya jelentős mértékben sérült. A motorokban nem keletkezett kár (4. ábra).

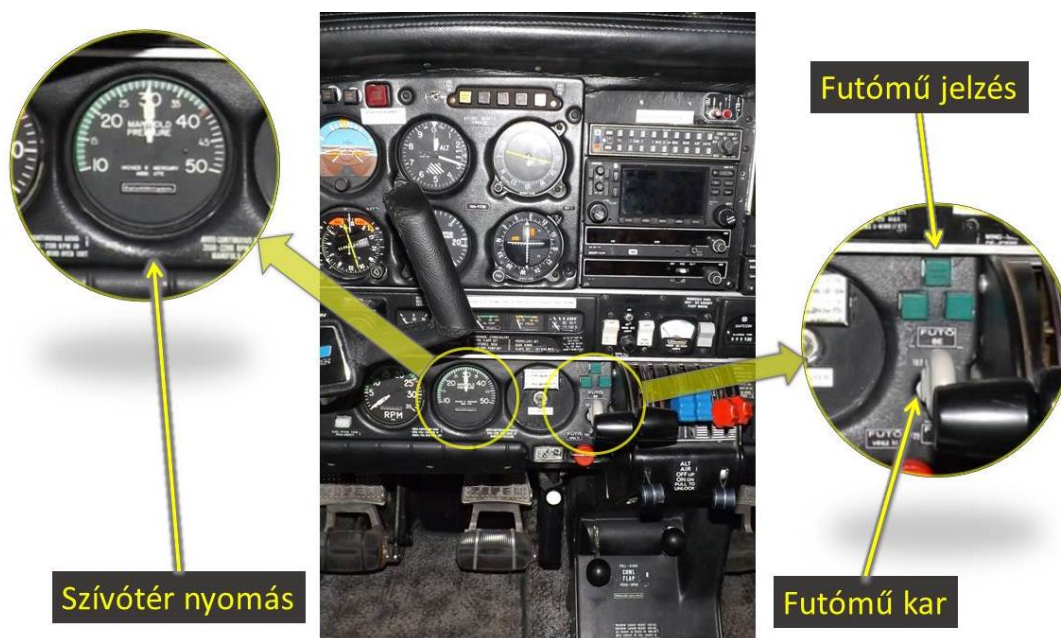
5. ábra: a szivótér nyomást jelző műszer és a futómű helyzetét jelző fények

A légijármű fel volt szerelve olyan hangjelző berendezéssel, ami a pilótát figyelmezteti leszállás előtt, hogy a futómű még behúzott helyzetben van. A jelzés akkor szólal meg, ha bármelyik motor teljesítménycsökkenése során a szivótér nyomása 14 inchHg alá süllyed és a futó nincs rögzítve kinti helyzetben. Addig szól, amíg a futó kinti helyzetben rögzítése meg nem történik. Ekkor világítani kezd a futók kinti, rögzített állapotát jelző 3 zöld fény (5. ábra).

A motorhibával kapcsolatos vészhelyzeti eljárások gyakorlása során – legalábbis ezen a repülőgéptípuson – az egyik motor gázlevételét, vagy leállítását követően megszólal a futómű behúzott helyzetére figyelmeztető hangjelzés és folyamatosan szól a futó kibocsátásáig. A jelzés akár percekig folyamatosan hallható, így az kikerül a figyelem középpontjából. Emiatt kevésbé tölti be figyelemfelhívó funkcióját.
