## **ZÁRÓJELENTÉS**

**2016-157-6**

**Nagyon súlyos víziközlekedési baleset**

**Duna folyó 1480,22 fkm, Baja, Türr István híd  
2016. november 22.**

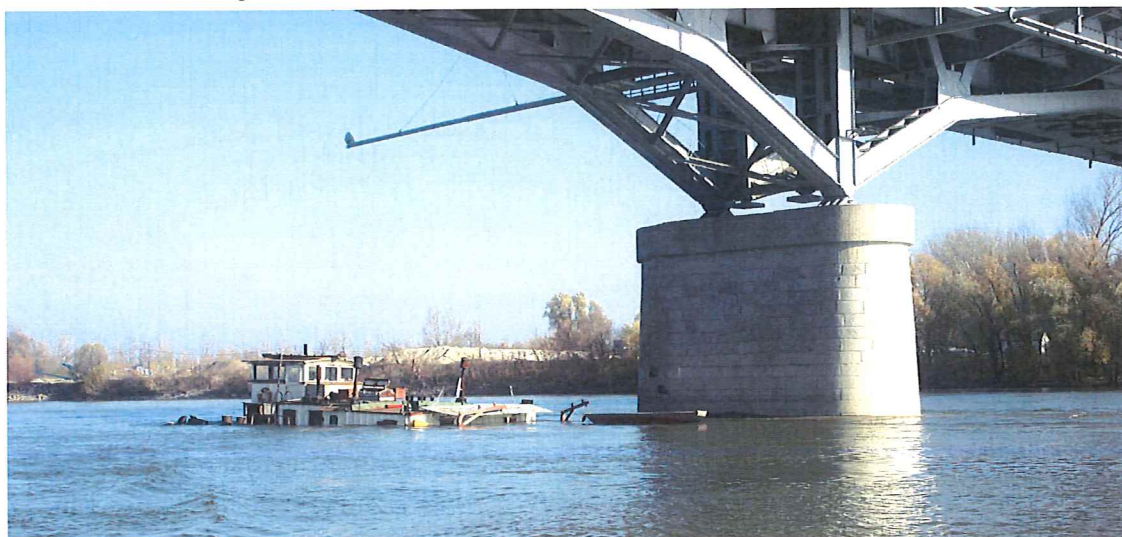
A híd pillérével ütköző 861 sz. szárazáru-szállító uszály a híd alatt, a pillér mellett elsüllyedt. A hajószemélyzet egyik, az uszályon tartózkodó tagja az uszály kormányállásának tetejére mászva menekült meg a vízbe kerüléstől. Ezt a személyt a Mercur 306 tolóhajó mentette ki az elsüllyedt uszályról.

1. ábra: Az elsüllyedt 861 számú szárazáru-szállító uszály

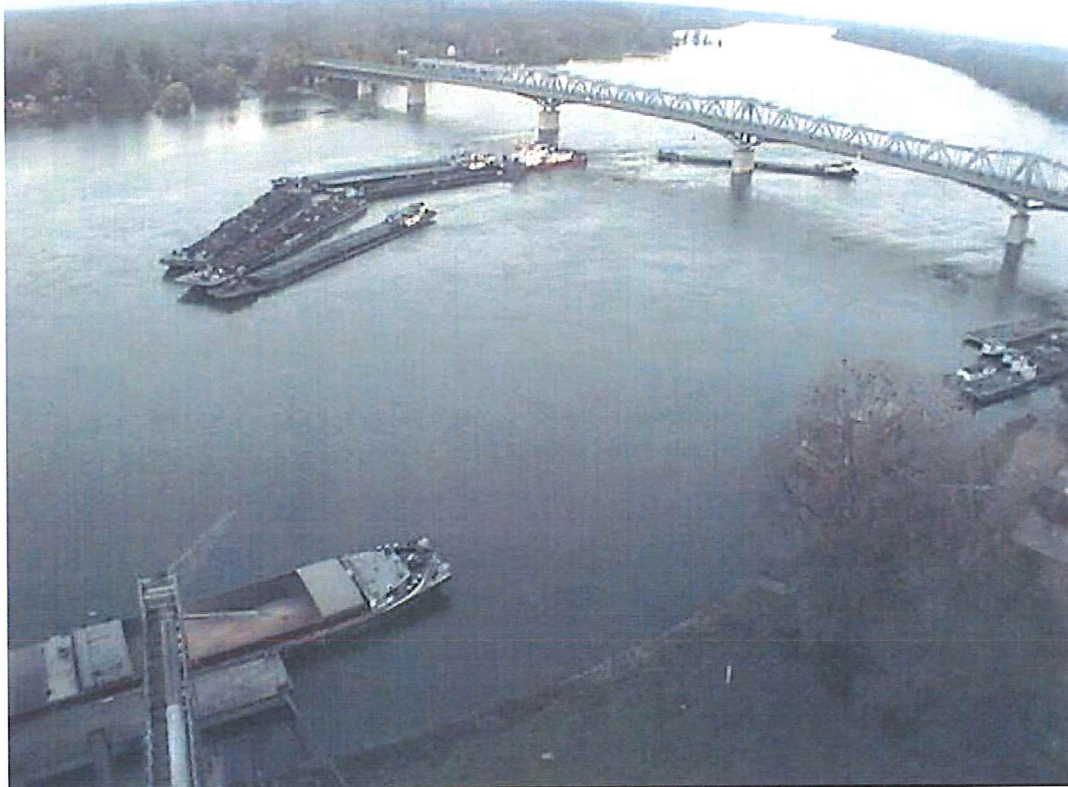
A hajó vezetője ezt a helyzetet felismerve növelte a géperőt, és jobbra tartva próbálta meg a híd alatti áthaladáshoz szükséges menetirányt felvenni. A híd közelsége miatt ez a manőver már nem sikerült, és amikor a karaván áthaladt a híd alatt, a karaván bal oldala összeütközött a bal kéz felőli hídpillérrel. A tolatmány szétszakadt, az egységek elszabadultak. A 861 számú uszály a helyszínen, a híd alatti vízterületen elsüllyedt.

**5. ábra: Az ütközés** (Fotó: ADUVIZIG webkamera)

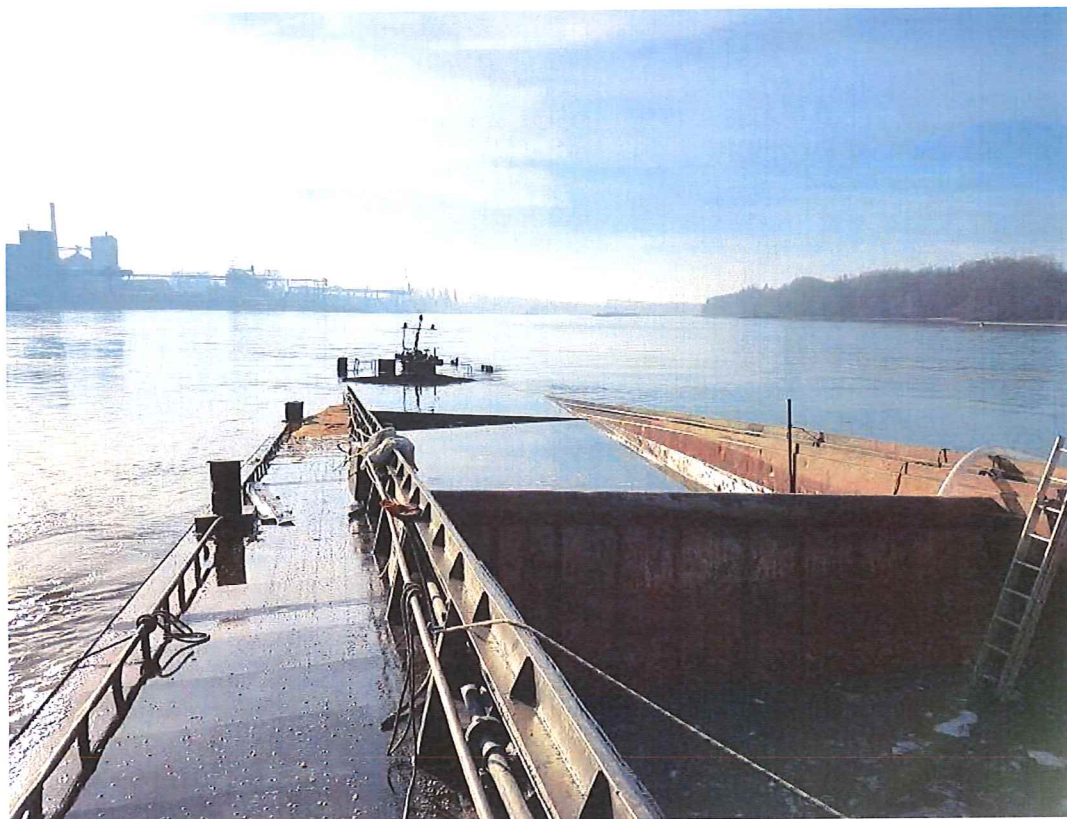
Az elsüllyedt 861 számú uszályt az üzemeltető kiemeltette. A kiemelés a rakomány egy másik bárkába történő átrakodásából és a betört víz kiszivattyúzásából állt.

**6. ábra: A kiemelés** (Fotó: Üzemeltető képviselője)

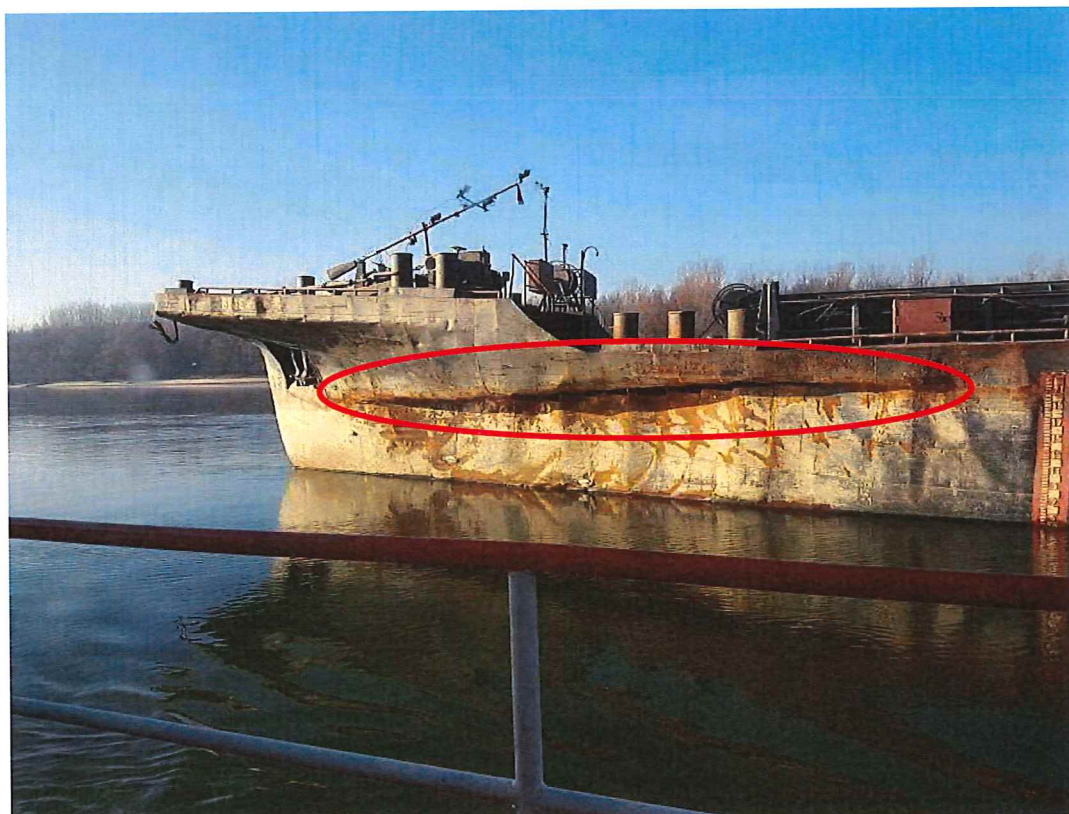
A szárazáru-szállító uszály bal elején egy körülbelül 6,5 méter hosszú folyamatos vízszintes repedés keletkezett. A hasadás kezdeténél egy körülbelül 1 méter hosszú függőleges repedés is keletkezett.

7. ábra: A repedés oldalnézetben (Fotó: Üzemeltető képviselője)

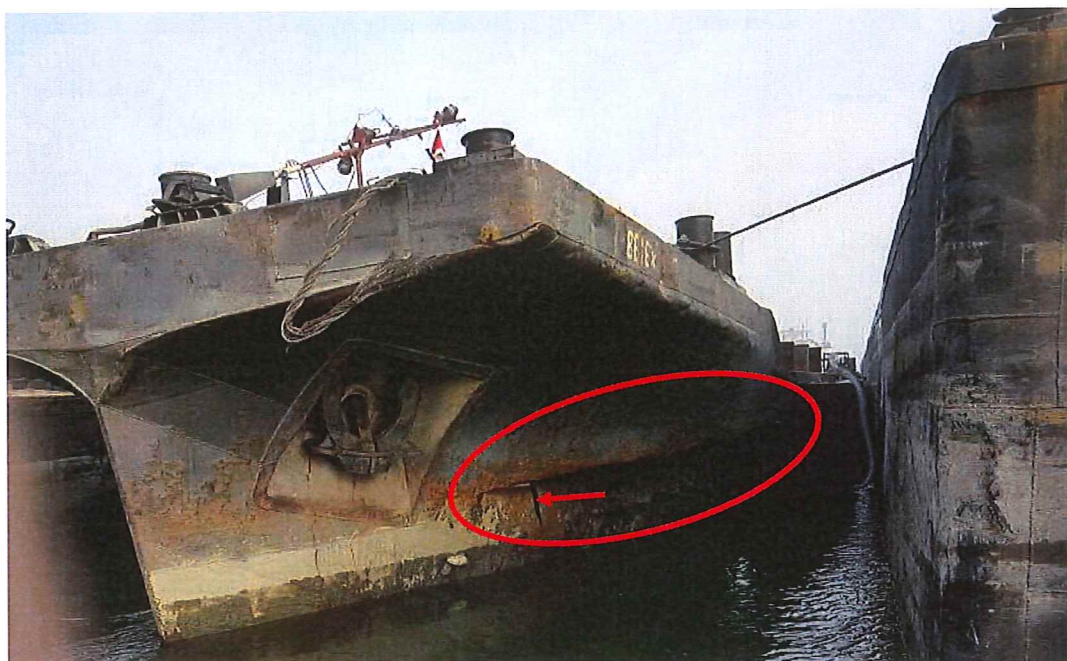
**8. ábra: A felhasadt lemezelés szemből, látható a függőleges repedés is (Fotó: Üzemeltető képviselője)**

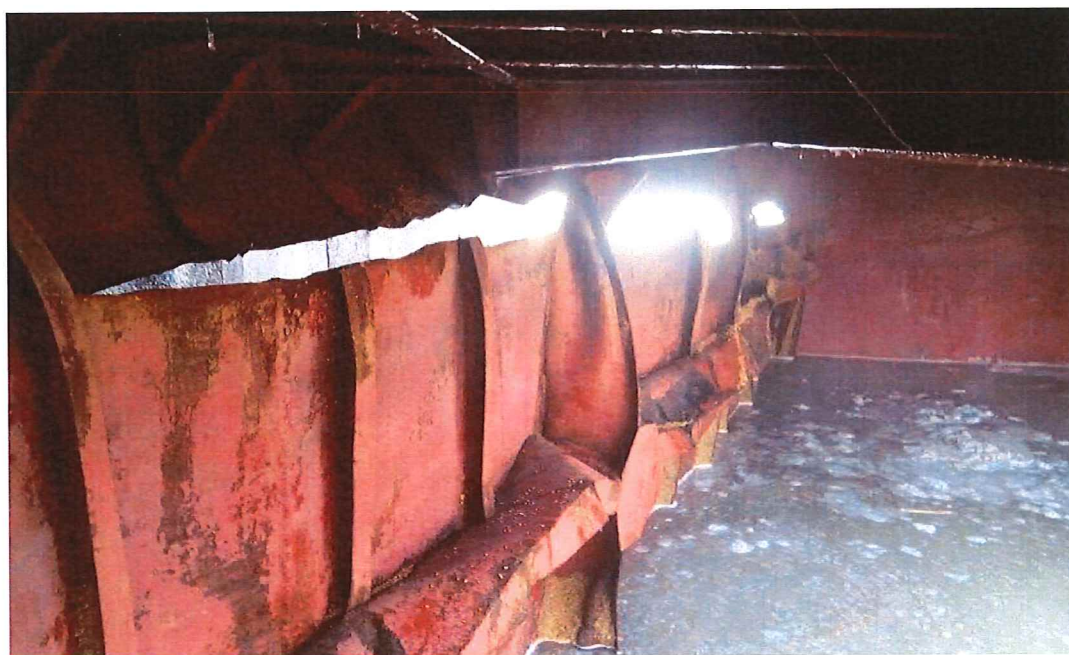
**9. ábra: A repedés belülről (Fotó: NKH)**

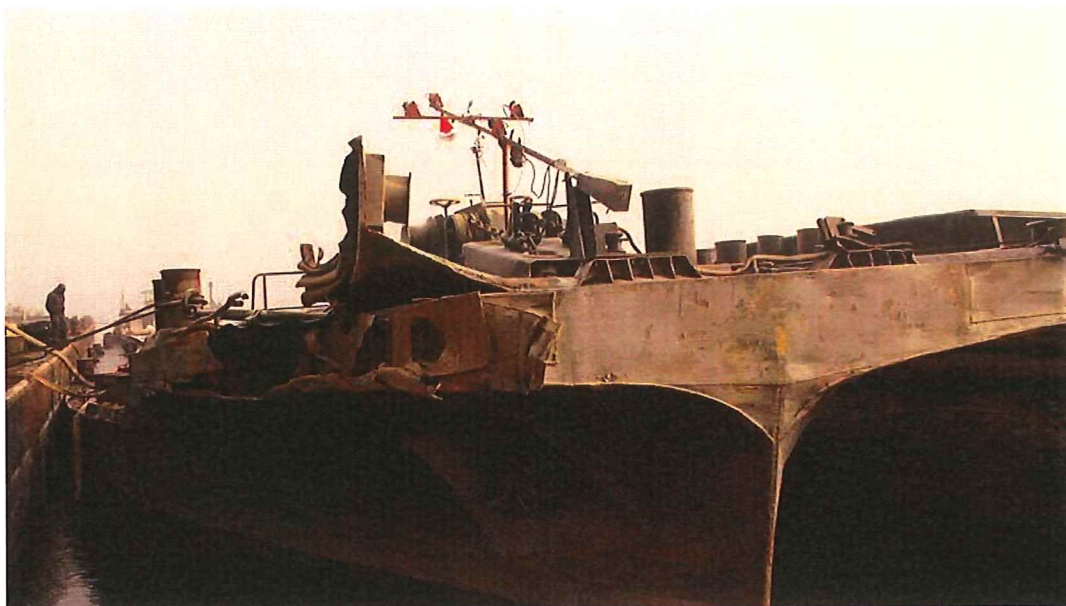
A 861 számú szárazáru-szállító uszály jobb oldalán az első bakok kiszakadtak, a fedélzet és az oldalsó lemezelés sérült.

10. ábra: Az uszály jobb oldalát ért károsodás (Fotó: NKH)

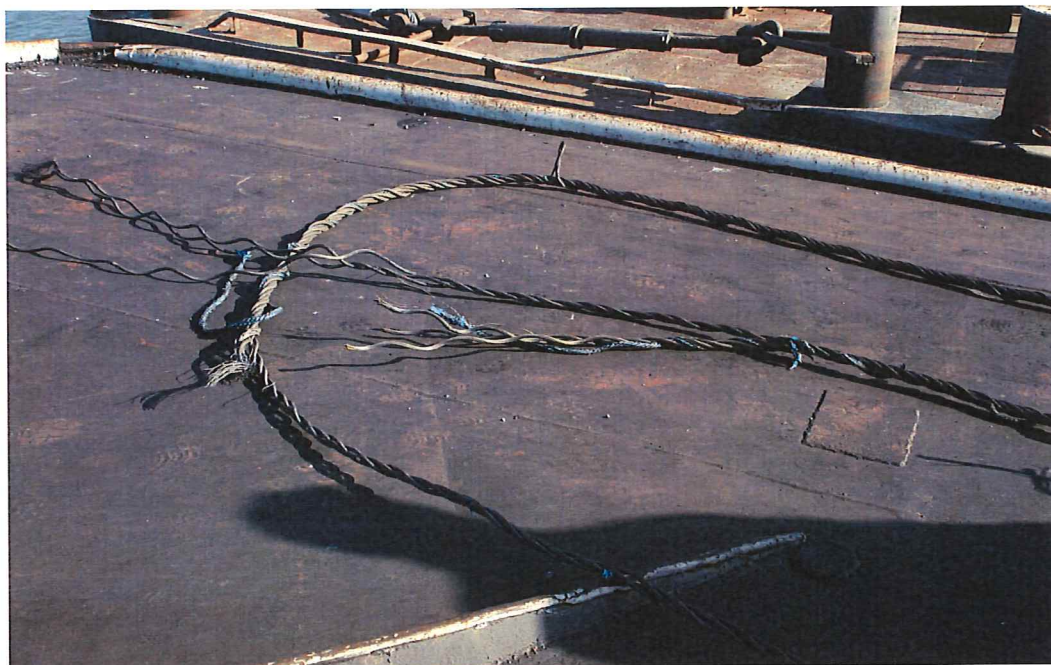
A karaván többi egységén a kötelek elszakadtak. Néhány bak kiszakadt a helyéből vagy deformálódott. A széteső tolatmány egységeinek összeakadása miatt az úszóművek lemezelése deformálódott, törött.

11. ábra: Szakadt kötelek a 2565 számú bárkán

A köteleket az egységek összecsatolásához javítani illetve pótolni, kellett, de az egységeket a baleset során elszenvedett sérülések nem akadályozták a továbbhaladásban.

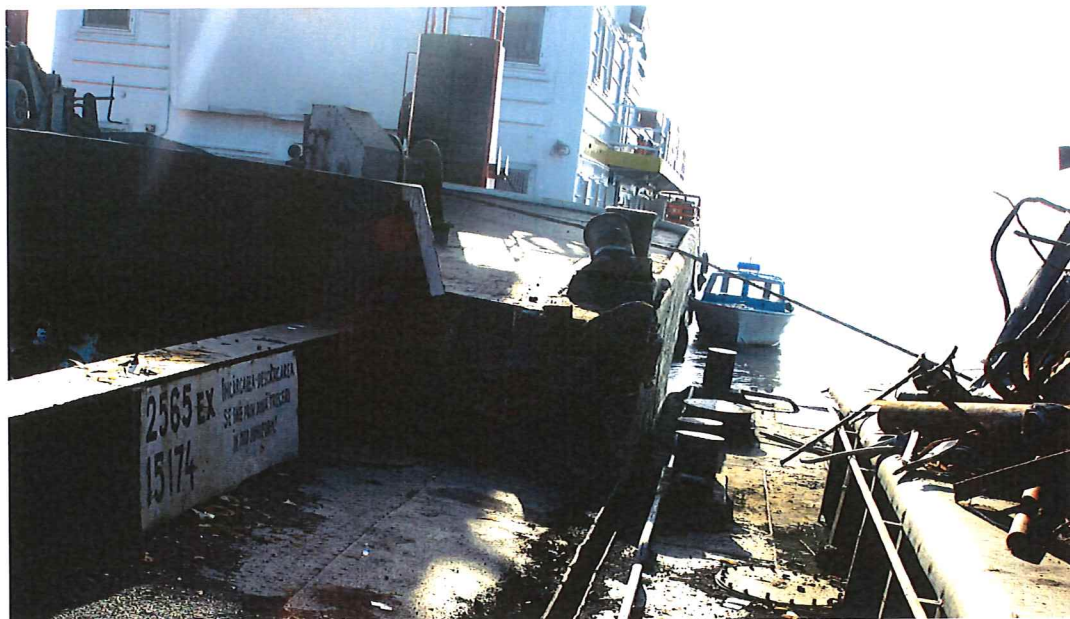
**12. ábra: Kiszakadt bak és lemezsérülés a 2565 számú bárka bal oldalán hátul**

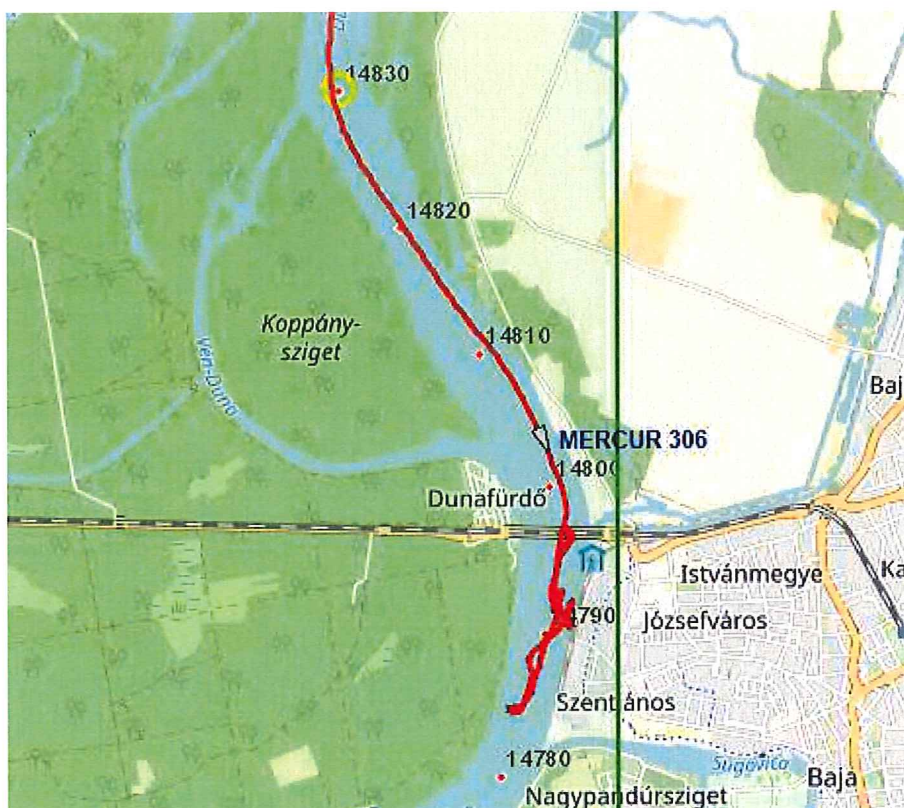
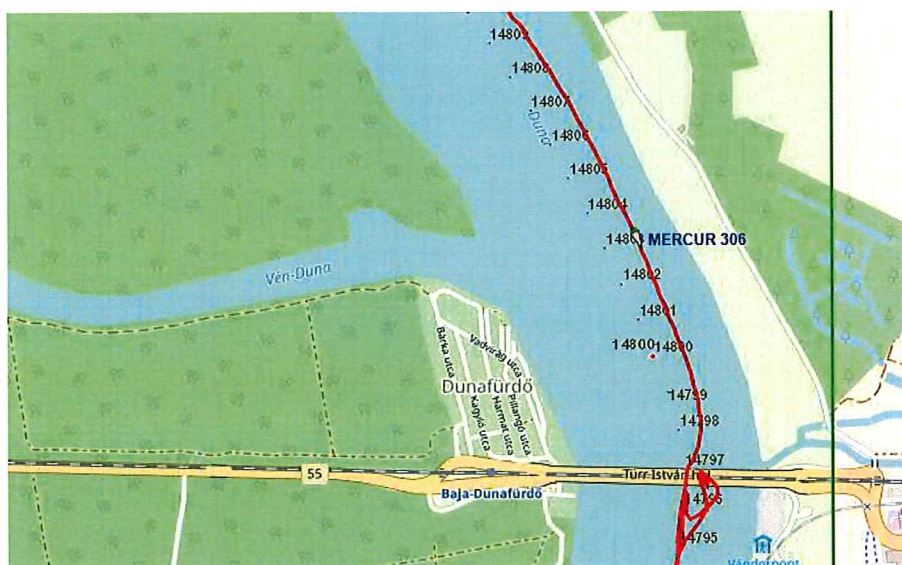
13. ábra: A Mercur 306 tolóhajó és tolatmánya útja a baleset lefolyása során

14. ábra: A Mercur 306 tolóhajó és tolatmánya útja a híd megközelítése során

A Vb az AIS adatok elemzése alapján azt tapasztalta, hogy a híd megközelítése során a hajókaraván egyre inkább letért bal felé a híd alatti áthajózáshoz szükséges menetvonalról. Közvetlenül a híd előtt erős jobbra kormányzással próbálta meg a hajóvezető visszatéríteni a tolt karavánt a szükséges pozícióba.

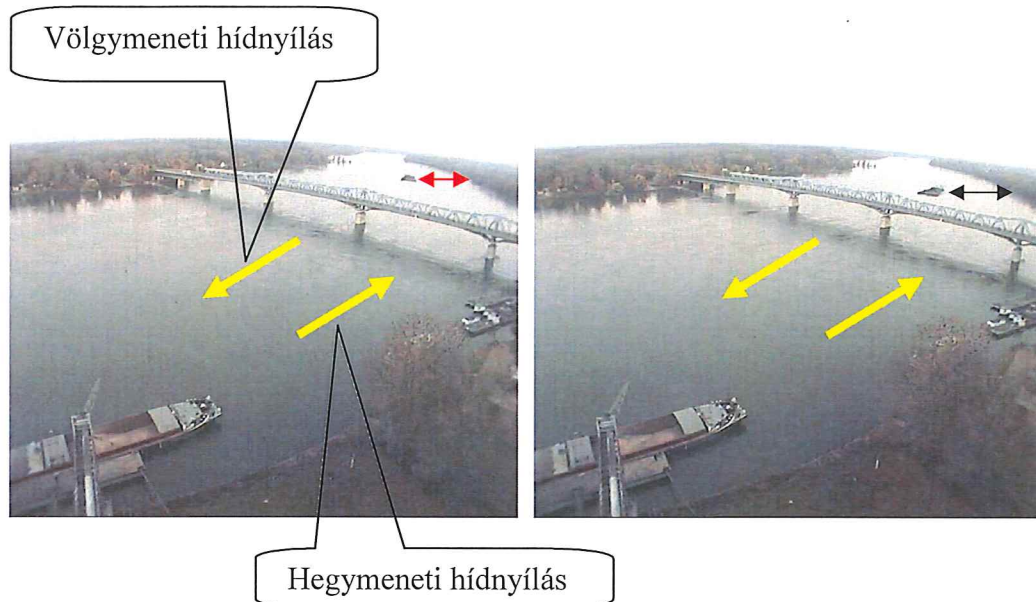
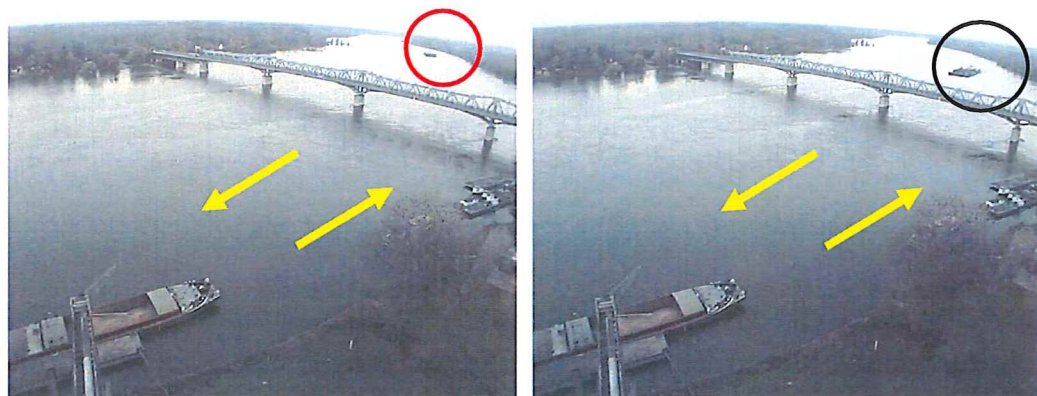
**18. ábra: A baleset előtt közlekedő hajókaraván útja a híd megközelítése során**  
(Fotó: ADUVIZIG webkamera)

**19. ábra: A Mercur 306 tolóhajó és tolatmánya a híd megközelítése során**  
(Fotó: ADUVIZIG webkamera)

A webkamera képeiből a Vb azt a következtetést vonta le, hogy a Mercur 306 tolóhajó a híd megközelítése kezdetén a bal parthoz túlságosan közel haladt, és a híd megközelítése során egyre inkább bal kéz felé letért a híd megközelítéséhez szükséges optimális menetvonalától.

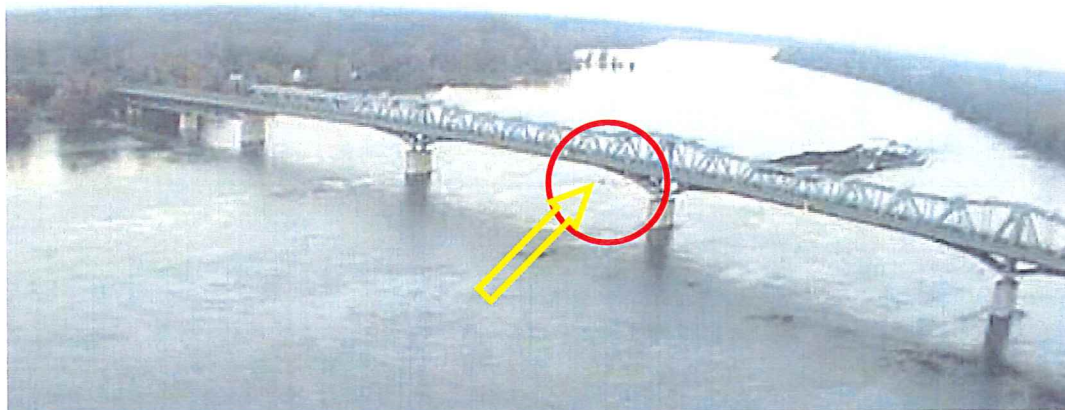
A Vb a webkamera felvételeinek megtekintése során látott egy mozgó pontot, amely a két tolatmány elhaladása között sodródott be a hajóútba. A Vb elképzelhetőnek tartja, hogy ez a pont a vörös bója is lehetett.

**20. ábra: A feltételezett vörös bója a baleset előtti pillanatokban /a felvételen a Mercur 306 hajókaravánja látható/ (Fotó: ADUVIZIG webkamera)**

A Duna hazai szakaszán a vízi utat fenntartó vízügyi igazgatóságok a bóják elsodródásának korai felismerése céljából a jövőben a hajóút kitűzését GPS jeladóval ellátott bójákkal kívánják megvalósítani. Jelenleg a projekt tesztelési szakaszban tart, de kísérleti jelleggel már került kihelyezésre jeladóval felszerelt bója a magyarországi Duna szakaszon. A jeladóval felszerelt bóják pozíciói a távfelügyeleti informatikai rendszerben valós időben nyomon követhetőek, ellenőrizhetőek lesznek. Egy bója elsodródása esetén a rendszer azonnali riasztást fog adni, így a térségben közlekedő hajók tájékoztatása késedelem nélkül megvalósulhat. A rendszer teljes körű megvalósulása esetén az elsodródott bóják megtévesztő pozíciójából eredő navigációs hibák bekövetkezésének kockázata jelentősen csökkenthető lesz.
