Az esemény ismertetése

Esemény besorolása:	légi közlekedési baleset			
Esemény időpontja:	2016.05.21., 17:45LT ¹			
Esemény helye:	Gyöngyös – Pipishegy repülőtér			
Légi jármű típusa, lajstromjele:	SCHLEICHER Ka 6, HA-5061			
Légi jármű gyártási éve, sorozatszám:	1966, 4023			
Hajtómű(vek) száma, típusa:	0 db, -			
Repülés célja:	Nem-kereskedelmi (magáncélú helyi)			
Személy		személyzet	utas	más érintett
	száma:	1	0	0
	sérült:	súlyosan sérült	-	-
Rongálódás:	légi jármű: jelentősen megrongálódott 3. fél: -			
Pilóta jogosítása, képesítése:	SPL ²			
Pilóta kora, állampolgársága:	37 éves, magyar			
Pilóta repülési tapasztalata		összes	típuson	utolsó 90 nap
	repült óra:	302 óra	kb. 2 óra	kb. 2 óra
Információ forrása:	bejelentés, helyszíni szemle, tanúk meghallgatása, dokumentumok

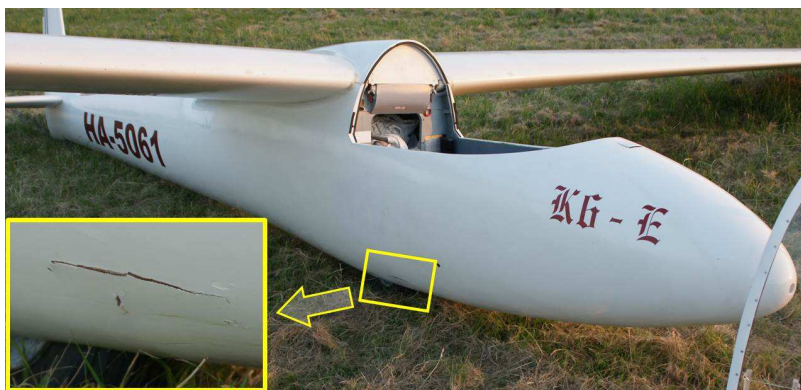
A rögzített nyomok szerint a repülőgép kb. 350 méter repülés után a futópálya középvezetési vonalán ért földet, majd 40 méternyi földi mozgás végén a hangárok vonalában jutott nyugalomba. A földetérés helyétől 14 méterre, északra (a gép mozgásának irányában) a függőleges vezérsíkról a földnek ütközéskor levált nyomásvető Braunschweig cső volt található. A durva földetérésből származó túlterhelés következtében a törzs szerkezete megroppant, a kabin oldalfalának alsó részén hosszirányú repedés keletkezett.

2. ábra Légijármű törzsének sérülése a helyszínen (KBSZ felvétele)

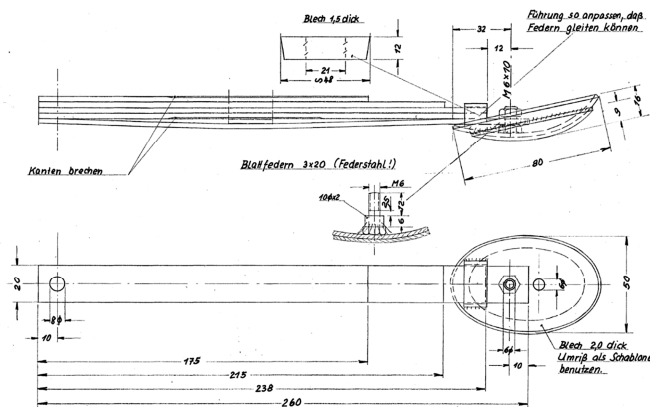
3. ábra Farokcsúszó gyári összeállítási rajza (Schleicher)

A farokcsúszó rugózását biztosító laprugó-köteg és a talajjal érintkező csúszótalp a 3. ábrán látható eredeti gyári összeállítási rajz szerint hézagmentesen illeszkedett egymáshoz. A farokcsúszónak a baleset bekövetkezése idején fennálló és a 4. ábrán látható állapota nyilvánvalóan eltér az eredeti gyári kialakítástól, és lehetőséget teremtett a csörlőkötél beakadására majd beszorulására. A Vb azt vélelmezi, hogy az utólag felszerelt csúszótalp házilagos előállítás terméke. A légijármű gyártása és a baleset bekövetkezése között eltelt fél évszázad során – feltehetően a csúszótalp elkopása miatt – végrehajtott átalakításról a Vb-nek nem sikerült dokumentációt fellelnie és beszereznie. A Vb arra utaló információt sem talált, hogy a fenti átalakítás végrehajtása és a baleset bekövetkezése közötti időszakban végrehajtott ellenőrzések és karbantartások során az átalakított farokcsúszó állapota problémaként felvetődött volna.

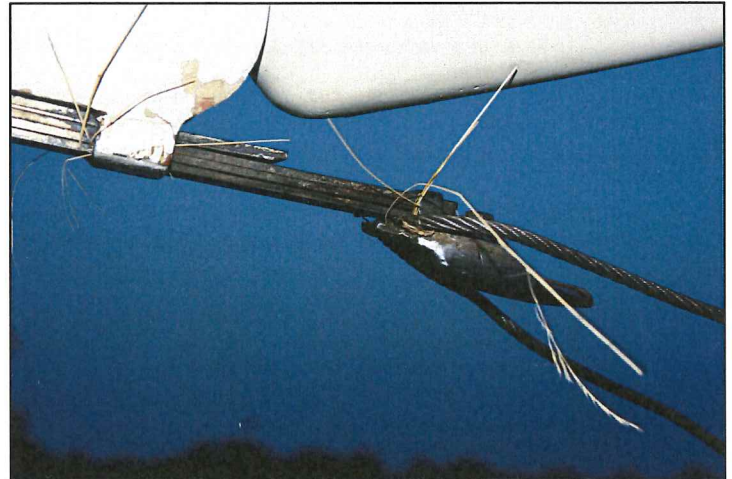
A Vb rendelkezésére álló információk szerint a felszállás előtt előbb húzták a köteleket a starthelyre, majd ezt követően állították a repülőgépet a kötelek végéhez. A használaton kívüli köteleket félrehúzták ugyan a gép útjából, de ennek hatása csupán a kötélet utolsó néhány tucat méteres szakaszára terjedhetett ki. Az ennél távolabb lévő kötélszakasz eredeti helyén maradt, a felszállásban aktívan részt vevő másik kötélről mintegy másfél-két méternyi oldaltávolságban. Mivel a felszállás első métereinek megtételekor a sebesség még túlságosan alacsony ahhoz, hogy az aerodinamikai kormányok hatásosan működjenek, más eszköz pedig nem áll a pilóta rendelkezésére a légijármű irányítására, a vitorlázó repülőgép pilótája az indulás első másodperceiben nem minden esetben képes megakadályozni gépe kisebb-nagyobb irányeltérését. A felszállásban szerepet nem játszó „passzív” csörlőkötél utolsó, néhány tucat méternyi, félrehúzott szakaszát leszámítva csupán 1,5-2 méteres oldal távolságban feküdt az „aktív” kötélről, így a felszálló vitorlázó repülőgép a földi gurulás során az irányeltérés következtében könnyen rágurulhatott. A súlypont előtt beépített futókerék akadálytalanul átgurult a földön fekvő kötélet felett, de a farokcsúszó beleakadt.

4. ábra Farokcsúszó a beleakadt kötéllel (KBSZ felvétele)

A Vb álláspontja szerint a balesetet a csörlőköteleknek a repülőgéphez viszonyított nem megfelelő elhelyezése és a légijármű farokcsúszójának nem jóváhagyott átalakítása okozta. A baleset súlyos kimeneteléhez hozzájárult a féklapok túlságosan intenzív használata is. A Vb tartalmában továbbra is aktuálisnak tartja a BA2011-163-4P-1A biztonsági ajánlást, nem talált olyan körülményt, ami újabb biztonsági ajánlás kiadását indokolná.
