# ZÁRÓJELENTÉS

2016-200-4

légiközlekedési baleset

PZL M-18 Dromader

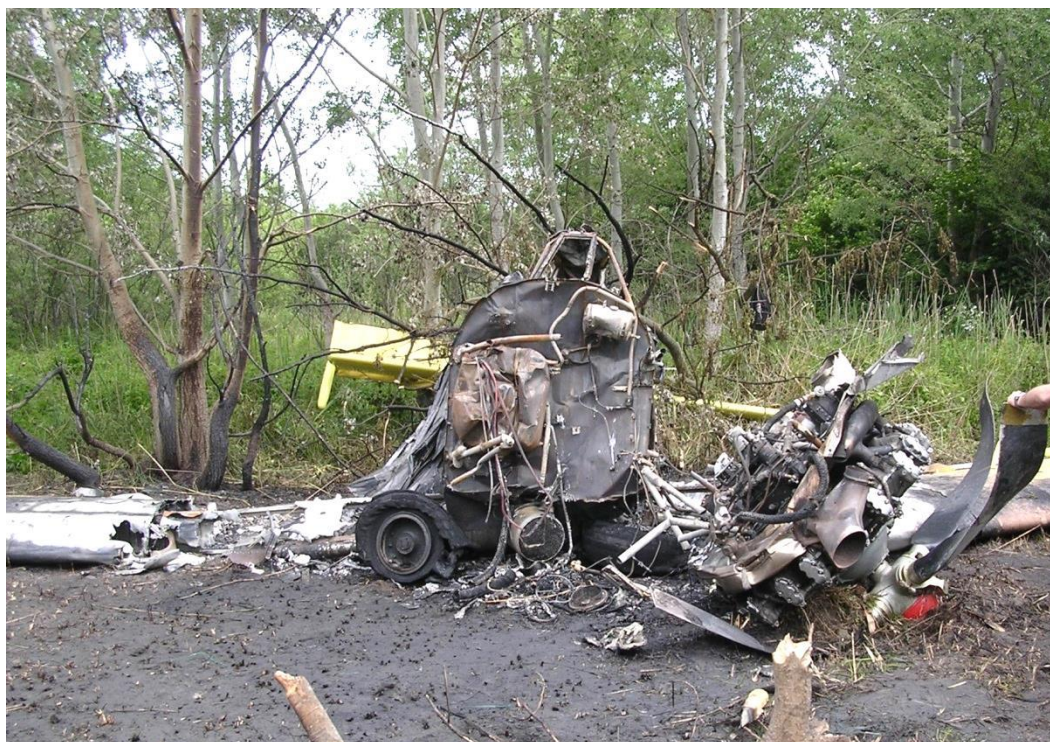
6. ábra az ütközés következtében leszakadt motor

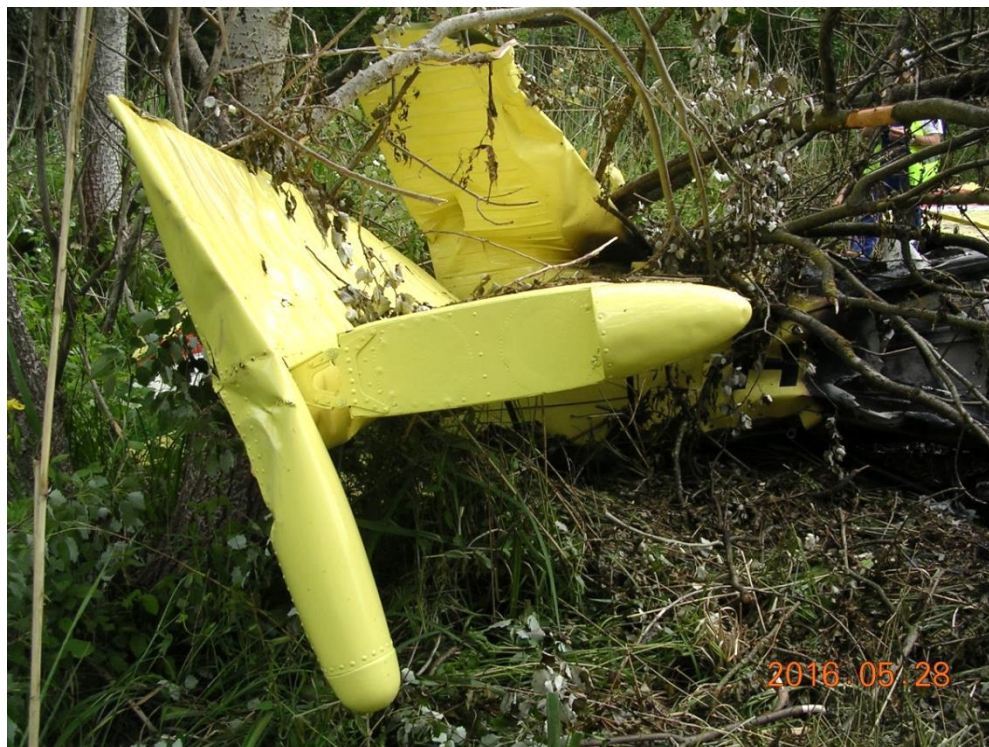
7. ábra: a vezérsíkok a növényzetnek ütközve

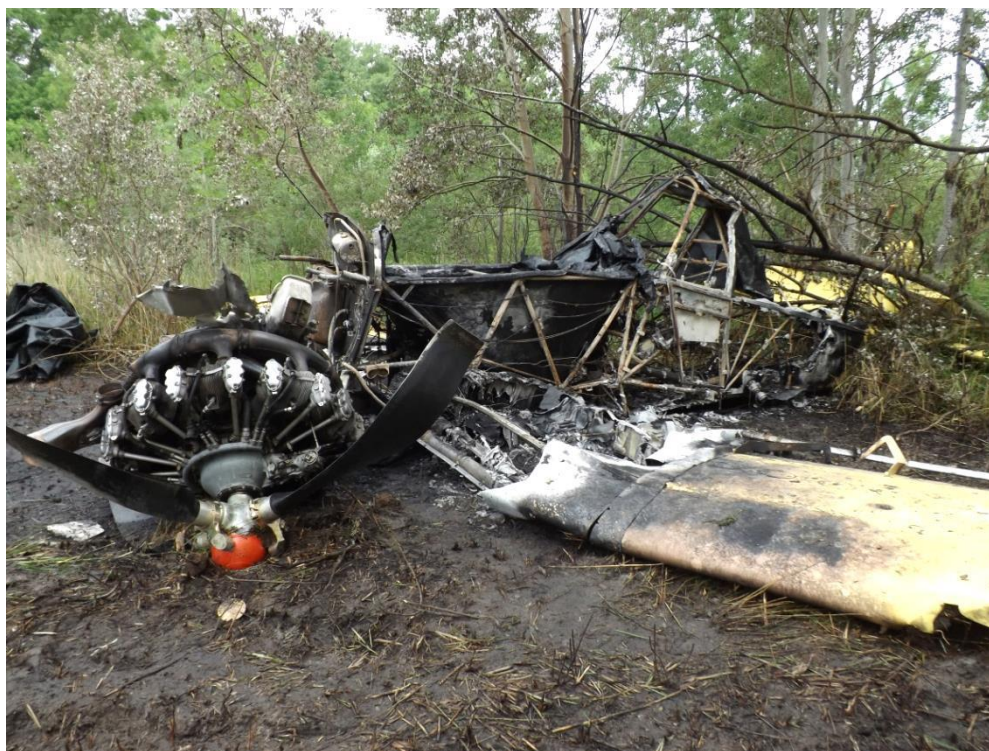
A megállást követően a légi jármű kigyulladt és teljesen kiégett (lásd: 8. ábra).

8. ábra: a kiégett roncs

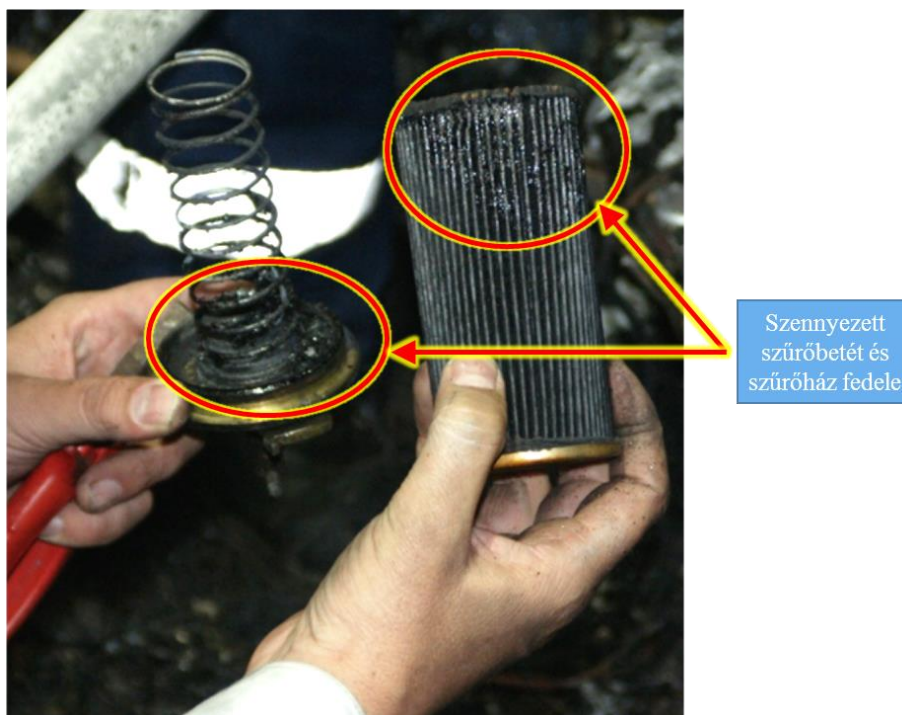
A Vb a helyszínen megvizsgálta a porlasztó felé áramló tüzelőanyag – 12TF29-1 típusú – szűrőegységét, melynek leeresztőcsapján keresztül tüzelőanyag mintát kinyerni nem

lehetett. Ezek után a Vb kiszereltette a szűrőházból a papírszűrő betétet, melyen fekete elszíneződést és mechanikai szennyezést talált (lásd: 9. ábra).

9. ábra a szennyezett tüzelőanyagszűrő

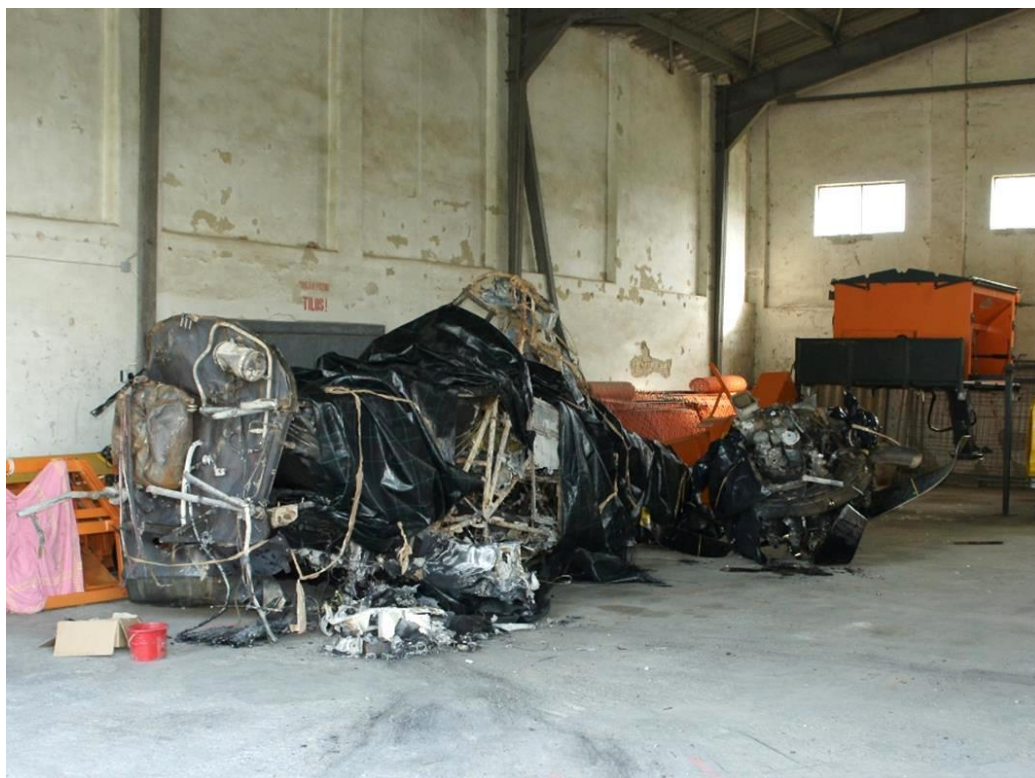
10. ábra: a HA-BNI légi jármű roncsa a hangárban

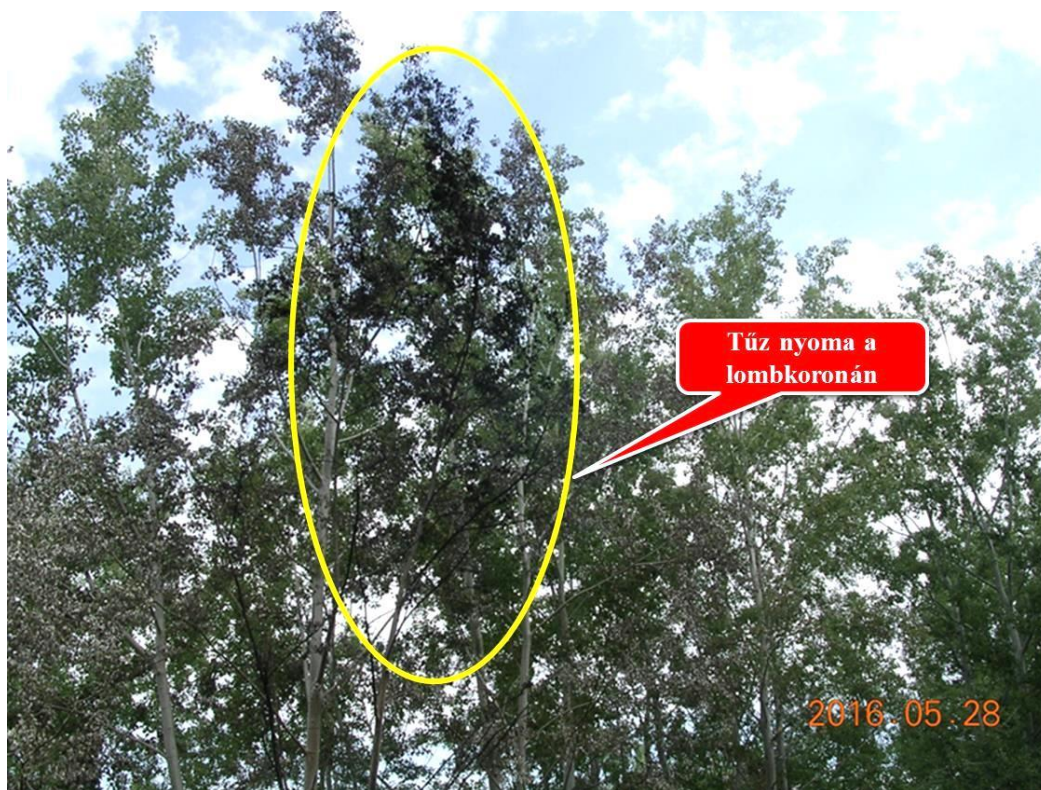
A nagy mennyiségű éghető anyag begyulladását követően a kialakult tűz elhatalmasodott, amelyet a 15-20 méter magas fák lombkoronáján az égés nyomai bizonyítanak (lásd: 11. ábra).

11. ábra: a tűz nyoma a fák lombkoronáján

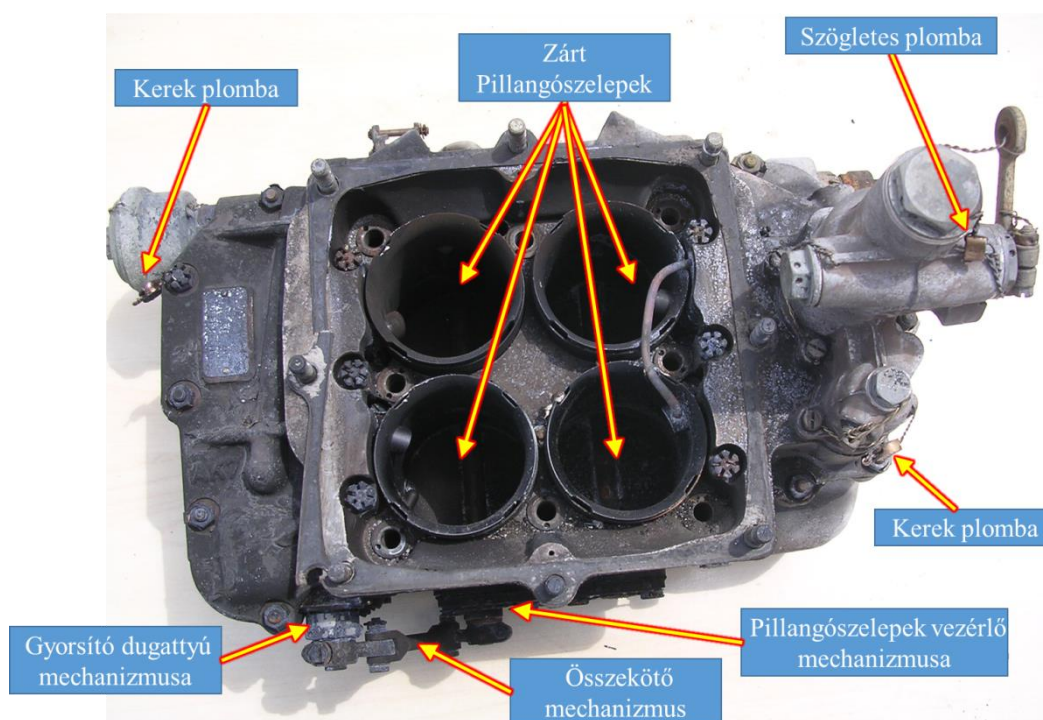
A porlasztó a motorról leszerelésre került. A KBSZ balesetvizsgálói a leszerelést követően a pillangószelepek és a gyorsító dugattyú beszorult helyzetét állapították meg. A pillangószelepeket a zárt helyzetükből elmozdítani nem lehetett (lásd: 12. ábra), ezért szétcsatlakoztatták a gyorsító dugattyú mechanizmusát a pillangószelep működtető mechanizmusától. A szétcsatlakoztatás után a pillangószelepek a működés során fellépő erőhatásoknál jóval nagyobb erőhatásra, de elmozdíthatóvá váltak (lásd: 13. ábra), míg a gyorsító dugattyú továbbra is beszorult helyzetben maradt. A dugattyú beszorult helyzete a KBSZ balesetvizsgálói szerint a tűz következménye volt. Az AKM-62 IRA típusú és DE 108311M gyári számú porlasztót további vizsgálatra a Szakértő elszállította.

12. ábra a porlasztó beszorult helyzetben zárt pillangószelepekkel

A berendezés-karbantartó szervezet tájékoztatása szerint a 12. ábrán látható szögletes plomba az eredeti, a kerek plomba pedig a szervezet által felhelyezett.

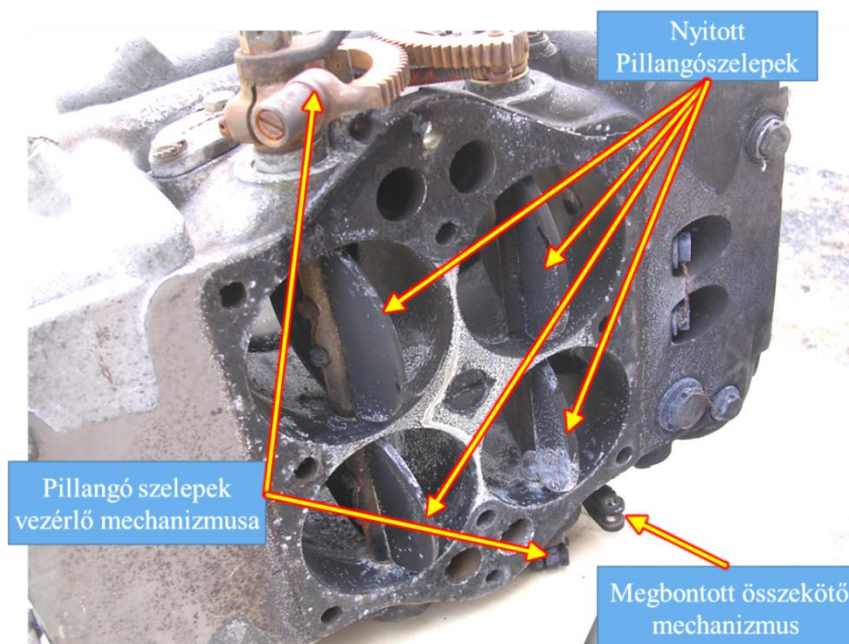
13. ábra: porlasztó nyitott pillangószelepekkel

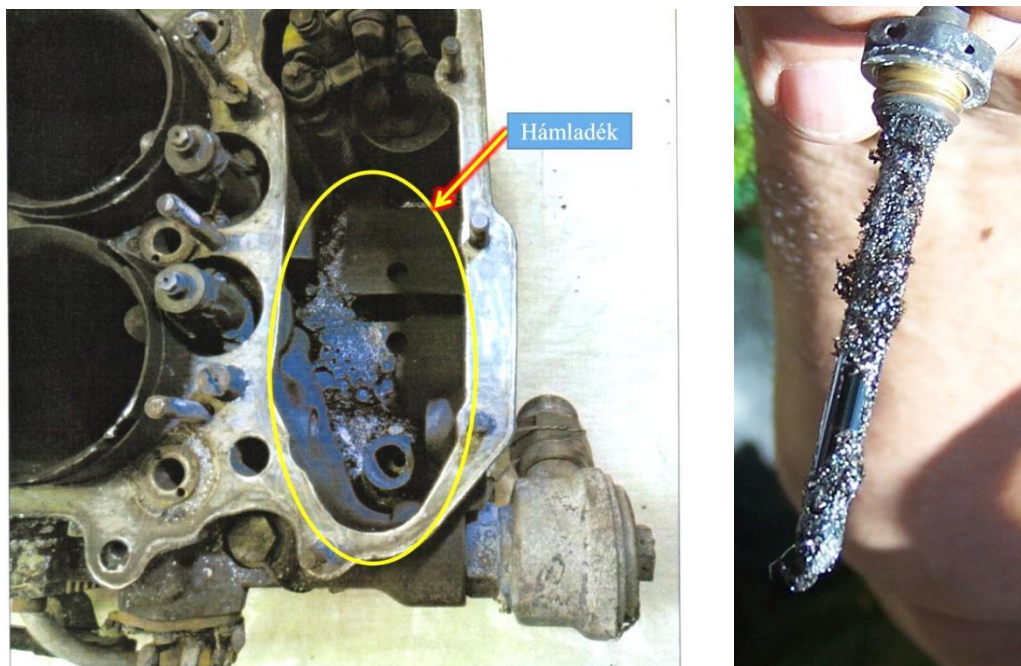
A porlasztó főszűrő felőli úszóház „*folyadékot nem tartalmaz, de nagy mennyiségű ismeretlen anyagú égéstermék, hámladék található benne.*” (lásd: 14. ábra)

14. ábra: a porlasztó főszűrő felőli úszóház a benne található szennyeződéssel és egy szennyeződött fűvókája

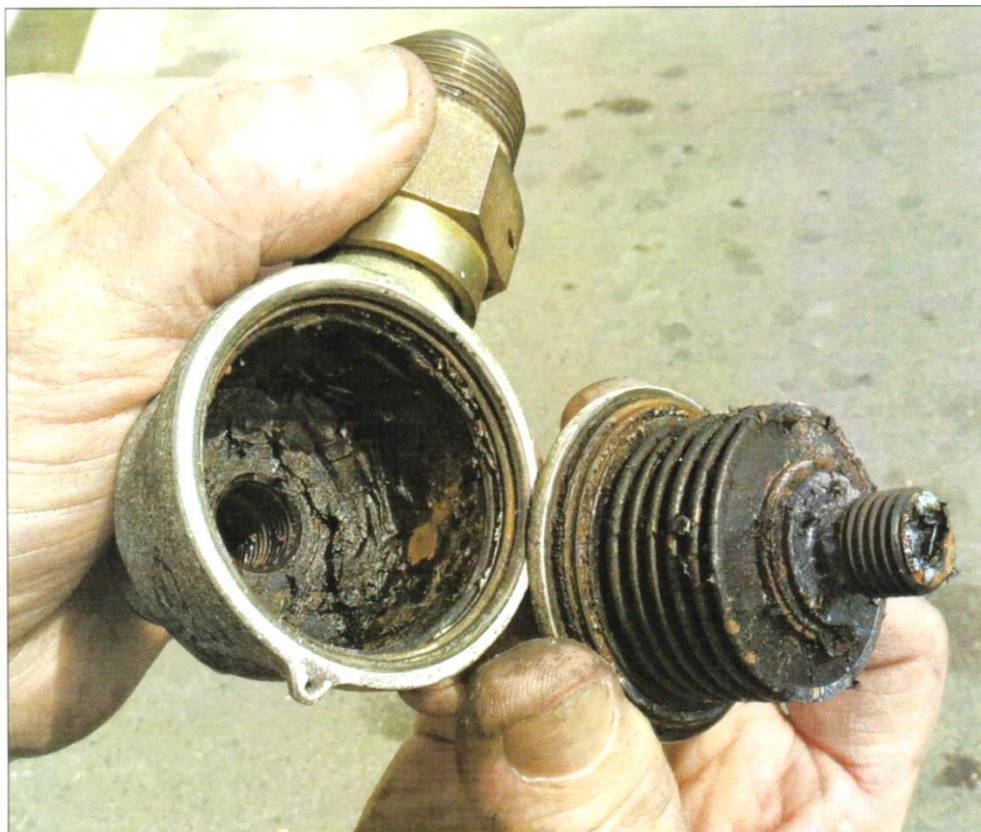
A szűrő lecsavarása a porlasztóházról „***Már a lecsavaráskor ugyanolyan hámladék hullott a furatból, mint amelyet az előzőekben a porlasztó belsejében találtunk. Lezsavarva a szűrőt is magába foglaló fedelet, a szűrőházból és a szűrő lamellái közül további olyan mennyiségű beazonosíthatatlan hámladék és porszerű szennyeződés hullott ki, ami nyilvánvalóvá tette, hogy ezen a szűrőn keresztül nem áramolhatott át a motor üzemeléséhez szükséges benzinmennyiség!***” (lásd: 15. ábra)

15. ábra: a porlasztó főszűrő házának és szűrőjének szennyeződése

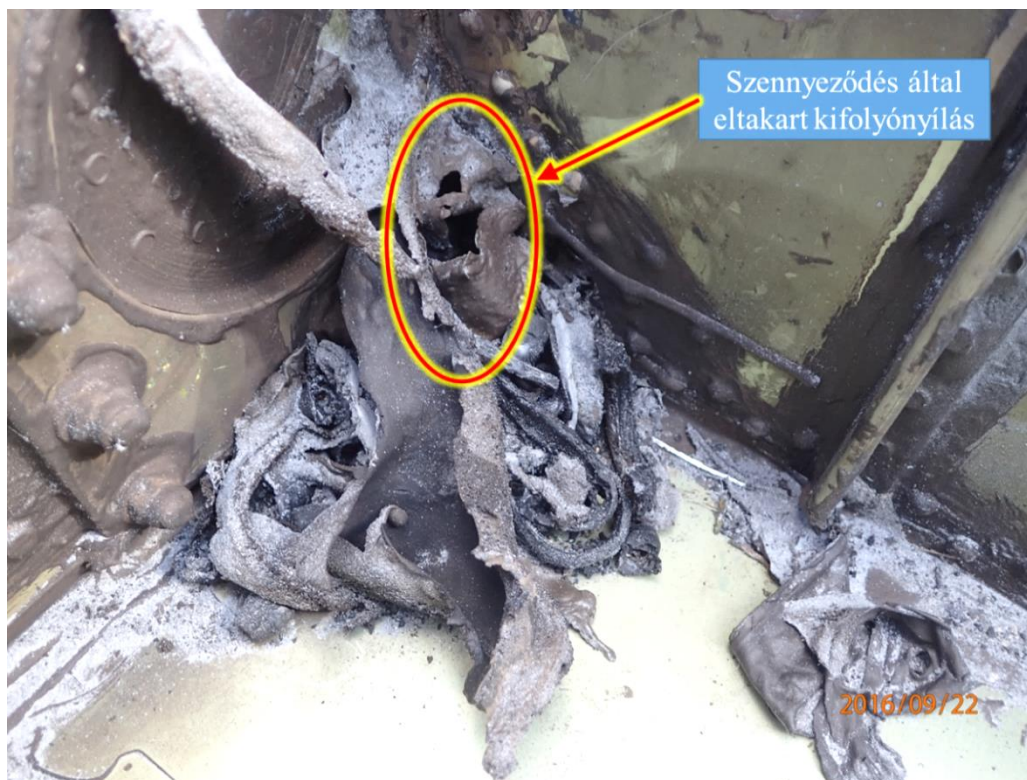
A porlasztóban talált szennyeződések miatt a KBSZ balesetvizsgálói a tüzelőanyag rendszer vizsgálatát a két szárnyban elhelyezett tüzelőanyag tartályok szemrevételezésével folytatta. A tüzelőanyag tartályok szerelő nyílásainak eltávolítása után a tartályok belsejében jelentős mennyiségű, levált és ismeretlen eredetű anyagdarabokat lehetett felfedezni. A szárnytartályok felső lemez felületeinek felvágása után ez az anyag hozzáférhetővé vált melyek korábban vélhetően a tartályok tömítését szolgálták. Az abból vett minták további laboratóriumi vizsgálatot igényeltek (lásd: 1.16.5 fejezet). A tartályok belsejében összegyűlt anyagmaradványok megtalálhatóak

voltak a benzin üzemszerű kifolyásának irányában levő nyílásokban és a kifolyó csőcsonkban is (lásd: 16. ábra).

16. ábra az egyik szárny tüzelőanyag tartályában talált anyagmaradványok

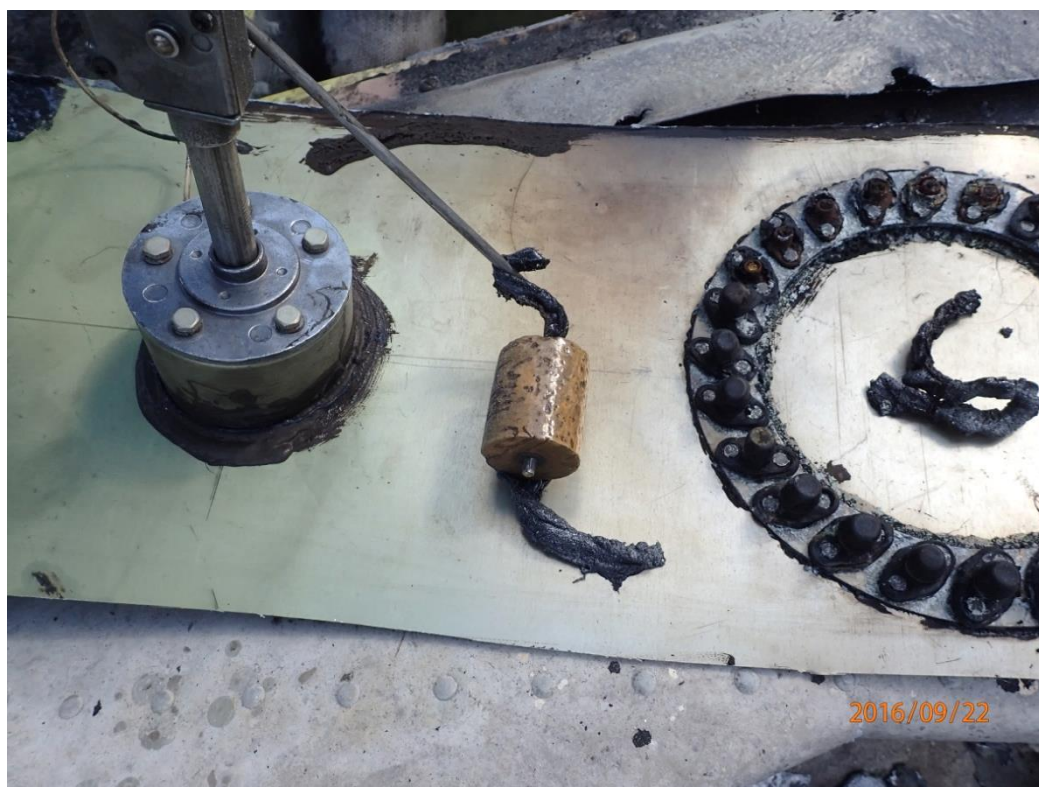
Az üzemanyag szintmérő jeladójának úszójára jelentős mennyiségű anyag volt rátekeredve (lásd: 17. ábra).

17. ábra a benzinszint mérő jeladó úszójára a felvált, ragacsos tömítőanyag rátekeredett

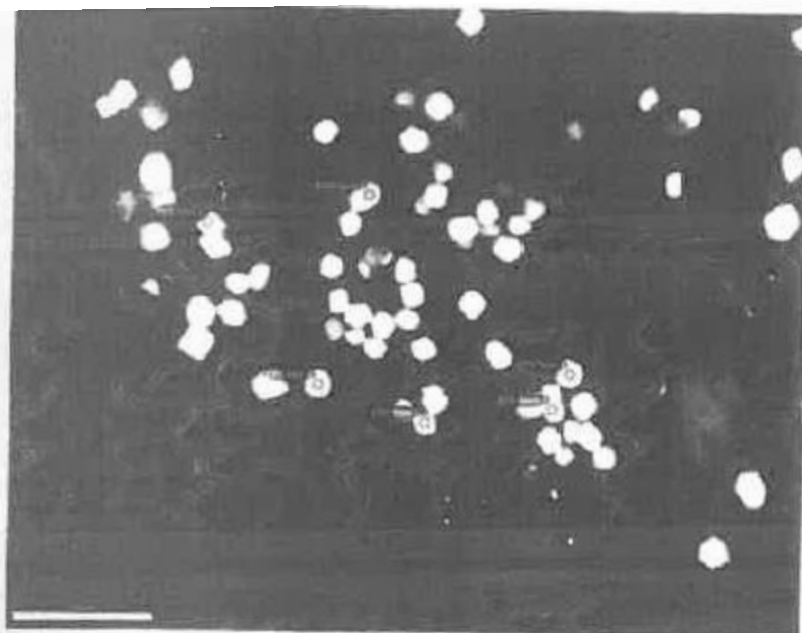
**1. számú fénykép – A jobb oldali fűvókaszűrőből biztosított anyagmaradványban (10. sz.) lévő kadmium (Cd) anyagú kristallitok (visszaszórt elektronkép).**

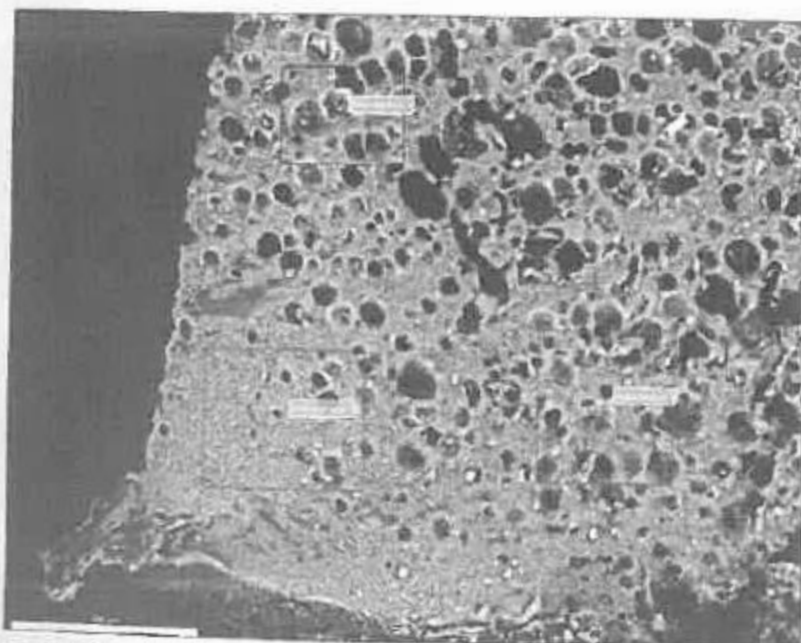
**2. számú fénykép – A jobb oldali kifolyóból biztosított anyagmaradványban (11. sz.) lévő, világosszürke színű, titán (Ti) gazdag anyag visszaszórt elektronképe.**

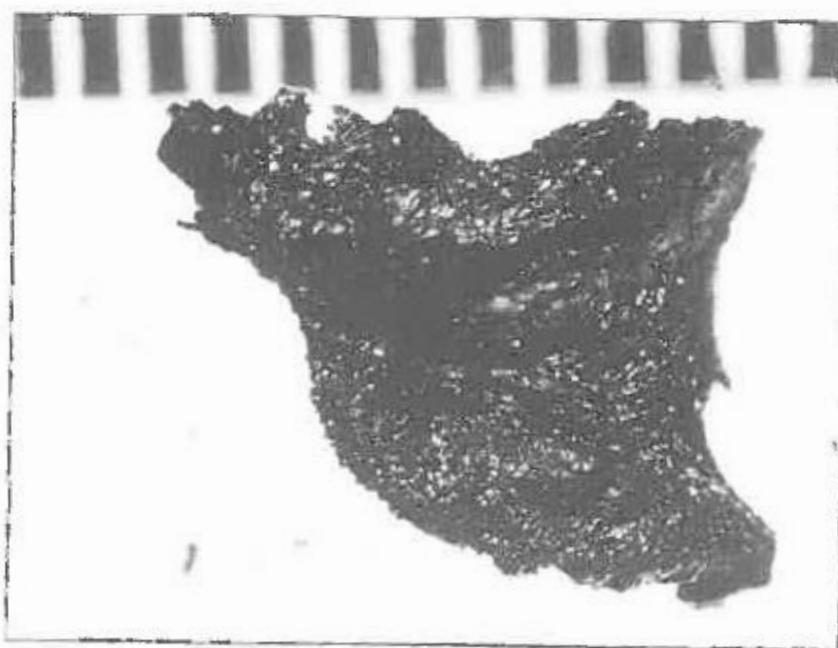
**6. számú mikroszkópi kép  
A IV. számú égett anyagmaradvány jellegzetes darabja**

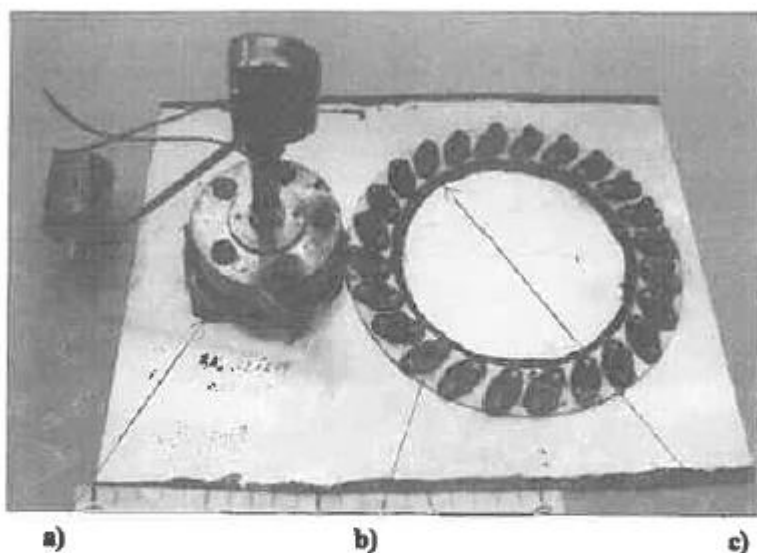
7. számú fénykép

A 15. számú tárgy a balszárny füzemanyag adagolója a barna tömítőanyag (a), fekete gumibak (b) és a fekete-sötétszürke tömítőanyag (c)

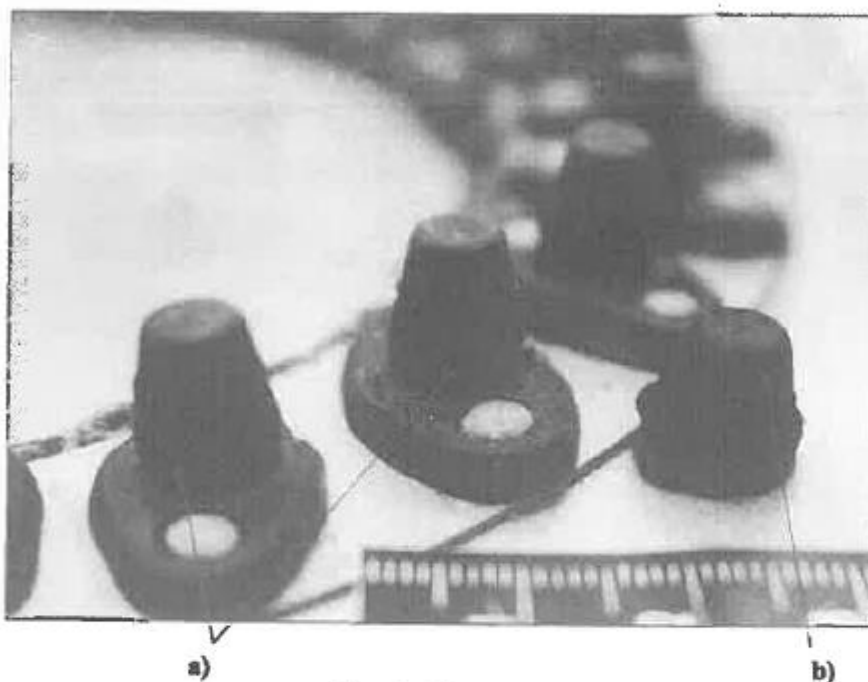
8. számú fénykép

Összehasonlító kép a 15. számú tárgy gumibakjai (a) és 1 db gumitűske (b) a 11. számú anyagnaradvány között talált gumitűskék közül
