ZÁRÓJELENTÉS

2016-201-4P

súlyos repülőesemény

Cessna C-152

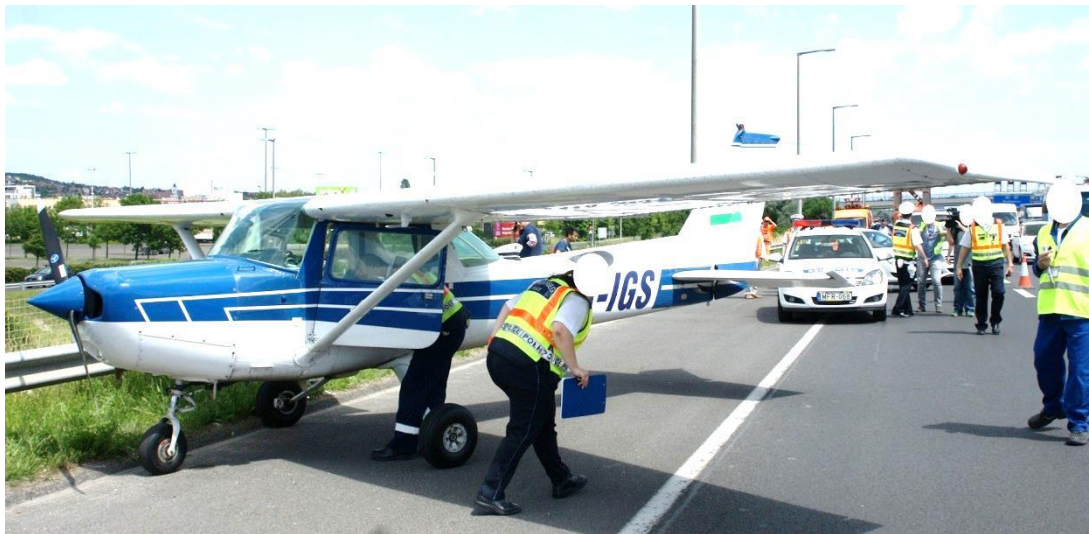
2. ábra: HA-IGS lajstromjelű légijármű az eseményt követően

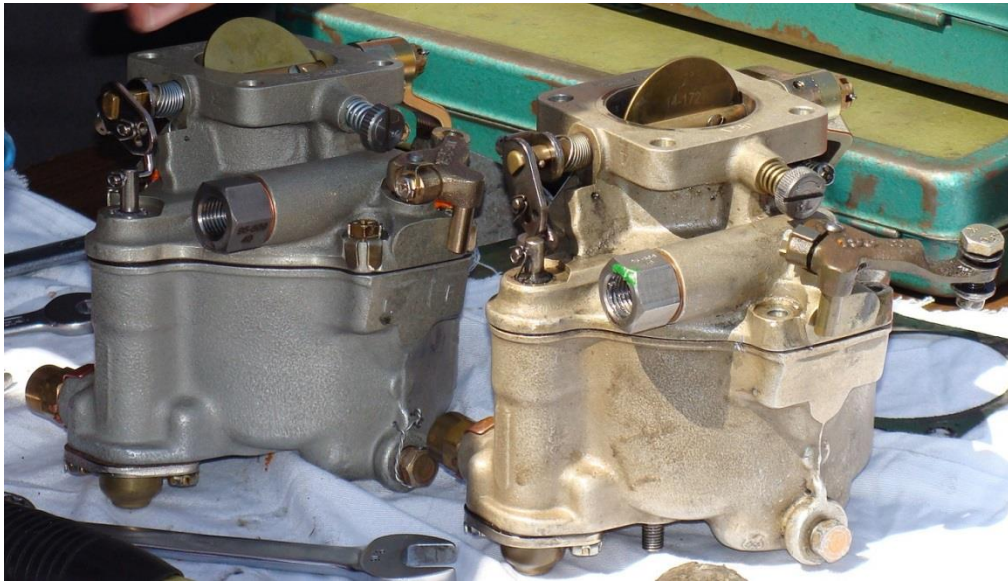
A Vb 2016. június 7-én, a KBSZ tököli hangárjában, a pótszemle során a légijármű üzemeltetőjével a repülőgép szárnyait visszaszereltette, a tüzelőanyag tartályait benzinnel feltöltette. A Vb a tüzelőanyag rendszer működőképességét átfolyási próbával ellenőrizte, amely során a porlasztó előtt levő tüzelőanyag csövet megbontva, abból akadálymentesen folyt ki a benzin. Az üzemeltető előzetes motormegbontás nélkül beindította a légijármű motorját és megpróbálta rekonstruálni a tapasztalt hibajelenséget. A próba során a motor beindult, a gázkar folyamatos előretolásával a fordulatszám 1500 1/perc eléréséig egyenletesen járt. A gázkar további előretolásakor a motor egyenetlenül kezdett járni, a gázkar visszahúzásakor 1500 1/perc fordulatszám alatt ismét egyenletesen járt. Az esemény során tapasztalt hibajelenség megismétlődött.

4. ábra: a meghibásodott és a próba során felépítésre került porlasztók

Egy másik porlasztó beszerelését követő motorpróba során a hibajelenség nem volt tapasztalható. A beindított motor a gázkar előretolásával arányos fordulatszámon, egyenletesen járt.

Ezután a feltételezett hibás alkatrész, a porlasztó kicserélésére került sor (4. ábra).

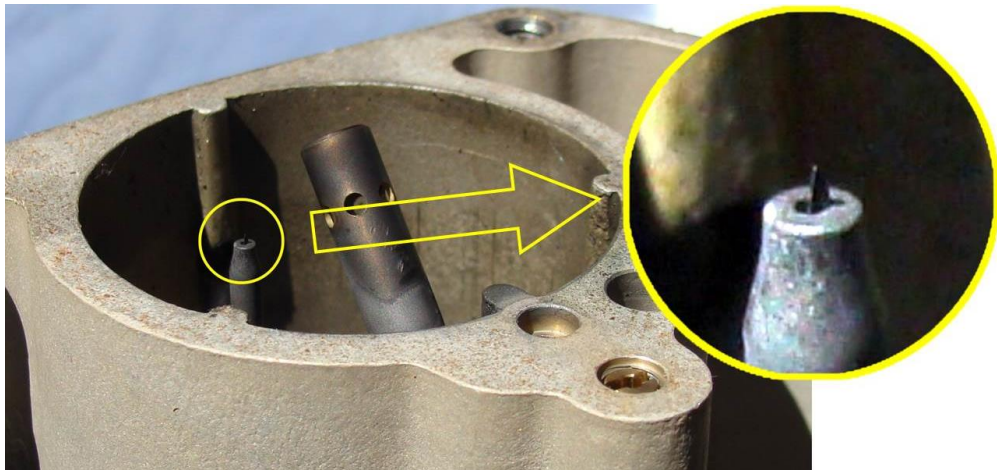
A továbbiakban a Vb a leszerelt porlasztót szétszedve, annak részeit vizsgálta. A porlasztó úszóháza és a benzinnel érintkező belső részek tiszták, szennyeződésmentesek voltak. Azonban a főfűvókában egy viszonylag kisméretű növényi eredetű szennyeződés volt beékelődve (6. ábra).

5. ábra: szennyeződés a fűvókában

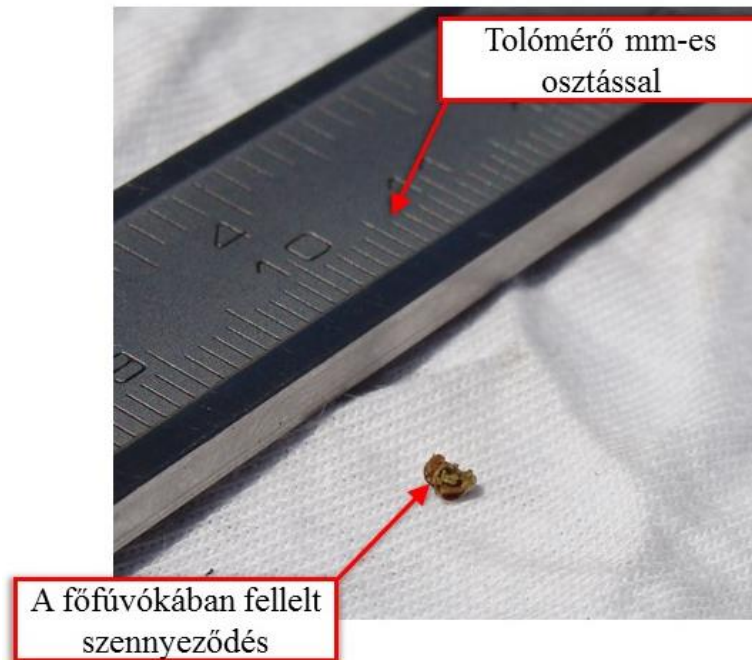
A mérete ugyan nem volt nagyobb 2-3 mm-nél, de a kalibrált méretű főfúvóka belső keresztmetszetének jelentős hányadát elzárta (6. és 7. ábrák).

6. ábra: A porlasztóban fellelt szennyeződés

A szennyeződés következtében lecsökkent átfolyási keresztmetszeten már jóval kevesebb mennyiségű benzint tudott átáramolni a motor működése közben. A vizsgálat során a szennyeződés eredetét nem lehetett egyértelműen megállapítani.

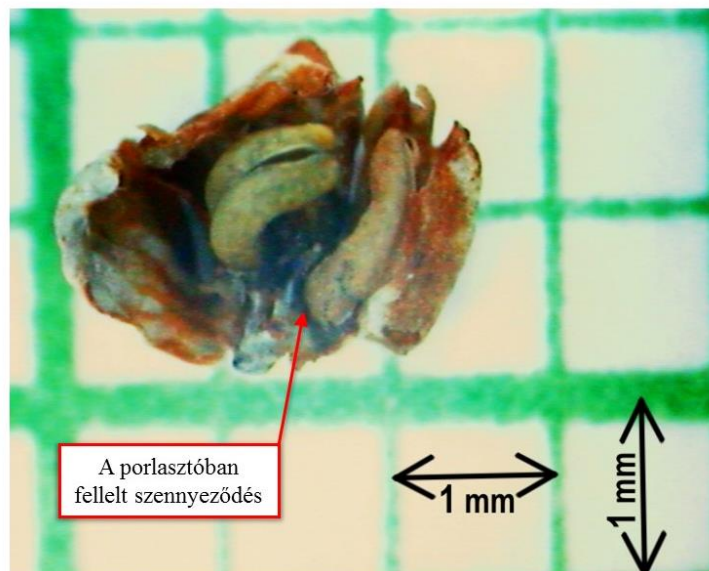
7. ábra: a növényi eredetű szennyeződés

A Vb megvizsgálta a porlasztót, mely során megállapítható volt, hogy abba kívülről nem juthatott be szennyeződés - még motorra történő fel- és leépítés során sem - mert a beépített szűrő, illetve az úszóház túszelepének mérete nem teszi lehetővé azt. A szennyeződés kizárólag a porlasztó korábbi megbontásakor kerülhetett az úszóházba.
