NEMZETI FEJLESZTÉSI  
MINISZTERIUM  
KÖZLEKEDÉSBIZTONSÁGI  
SZERVEZET

# ZÁRÓJELENTÉS

2016-233-4

ROBIN-ATL

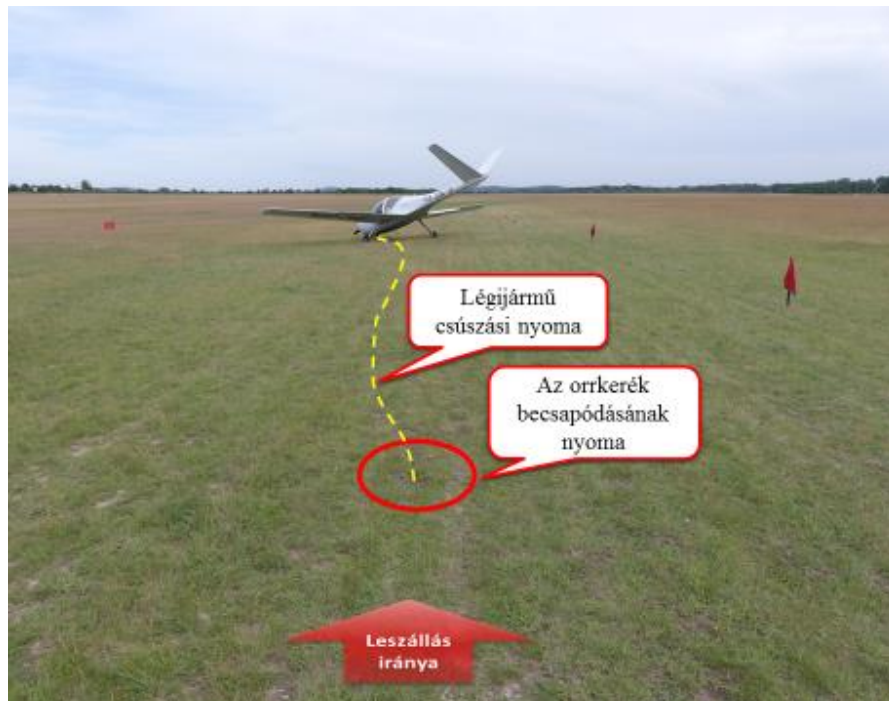
A pilóta elmondása, és startkönyvének tanúsága szerint szakszolgálati engedélyének 2015 évben történt megszerzését követően igyekezett repült idejét, és repülési tapasztalatát gyarapítani, ezért intenzív gyakorlásba kezdett. E gyakorlás részeként Dunakeszi repülőtéren, a balesetben érintett légijárművel 33 óra 09 percet repült és 15 felszállást teljesített a balesetet megelőző egy hétben. Mindezek után, 2016. 06. 16-án néhány helyi felszállást követően, a HA-JOA lajstromjelű, ROBIN-ATL típusú repülőgéppel a pilóta utasával VFR szabályok szerinti útvonalrepülést hajtott végre Dunakeszi repülőtérrel. A pilóta és a szemtanúk elmondása alapján, a nap folyamán, a balesetet megelőző felszállásokat és útvonalat eseménytelenül hajtotta végre. Az útvonalról visszaérkezve Dunakeszi repülőtérre tájékozódott az aktuális szélirányról és annak megfelelően a 110°-os irányú pályára megkezdte a leszállást. A pilóta elmondása szerint a leszállás végső kilebegtetési fázisában enyhe szélleőkést érzékelt, ami miatt a repülőgép kissé a bal szárny irányába billent. Ebben az állapotban a pilóta - elmondása szerint - úgy érzékelt, hogy kellően alacsonyan van a kilebegtetés és a leszállás befejezéséhez, ezért a szárnyak vízszintesbe hozását követően a botkormány húzásával igyekezett azt végrehajtani, a sebességet tovább csökkenteni. A szemtanúk elmondása szerint a repülőgép ekkor körülbelül 5-10 méter magasságban volt. A pilóta elmondása szerint a mellette ülő szintén pilóta képesítéssel rendelkező személy ebben a helyzetben ugyan figyelmeztette, hogy véleménye szerint túl magasan vannak a leszálláshoz, és javasolta, hogy startoljanak át, de ezt a pilóta figyelmen kívül hagyta. A botkormány húzása miatt időközben lecsökkent sebesség és megnövekedett állásszög miatt a repülőgép átesett, és a földnek csapódott, orrfutója kitört. Ezt követően a légijármű a törött orrfutó csonkon néhány méterrel csúszott, majd az orrkúpval valamint a jobb szárny végének első ívével a talajon megtámaszkodva és előredőlve kissé megemelkedett, és ebből a helyzetből a főfutóműveire visszaesve nyugalomba került (2. ábra).

2. ábra: a becsapódás, és a csúszás nyoma

Az eset során a légijármű orrfutója kitört, orrkúpja összetört, a motor burkolat alsó részén repedések keletkeztek, a fa légszavár mindkét vége letört. A jobb szárny jelentősen megsérült (szárnyvég borítás sérült, a fékszárny behullámosodott és mozgató mechanizmusa deformálódott, a szárny hátsó része szárnytőben kb. 20 cm hosszan felrepedt).

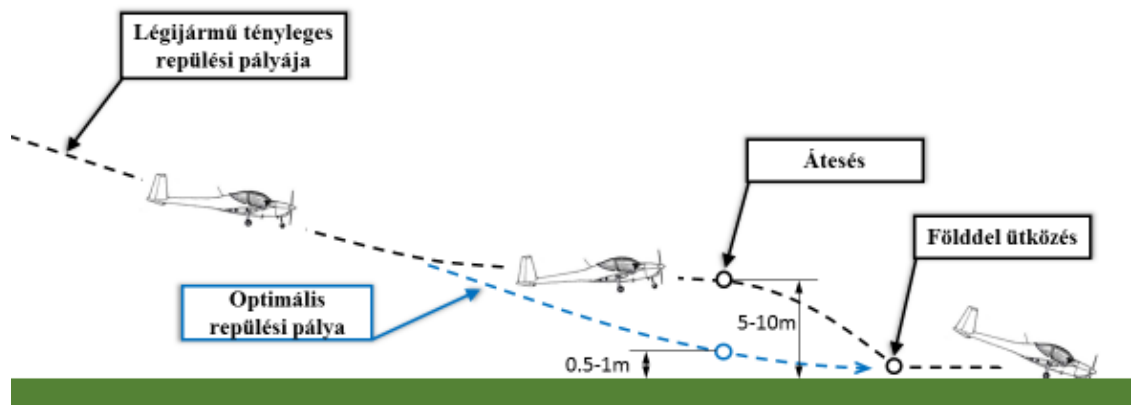
A vizsgálat során a Vb megállapította, hogy a pilótának az eseményt megelőző egy hétben szerzett 33 óra 09 perc tapasztalatával együtt is, összesen 88 óra 37 perc repült ideje és 219 felszállása volt a balesetet megelőzően. A balesethez vezető leszállás során - a pilóta saját elmondása szerint is - tévesen ítélte meg a talaj feletti magasságát, ezért a kilebegtetést a talajszint feletti 0,5-1 méter helyett 5-10 méter magasságban hajtotta végre, amely során a lecsökkent sebesség és megnövekedett állásszög miatt a repülőgép átesett és ezért a földnek csapódott (3. ábra). Az 5-10 méter magasságból történő becsapódásból adódó megnövekedett terhelés miatt pedig az orrfutó kitört.

A fentiek alapján Vb arra a következtetésre jutott, hogy a pilóta viszonylagosan kevés repülési tapasztalata miatt a leszállás során tévesen ítélte meg repülési helyzetét, magasságát, ezért a siklásszög megtörését, és a kilebegtetést túl magasan hajtotta végre.

3. ábra: a légijármű mozgása az eset során
