ZÁRÓJELENTÉS

2016-240-4

légiközlekedési baleset

Cessna F-152

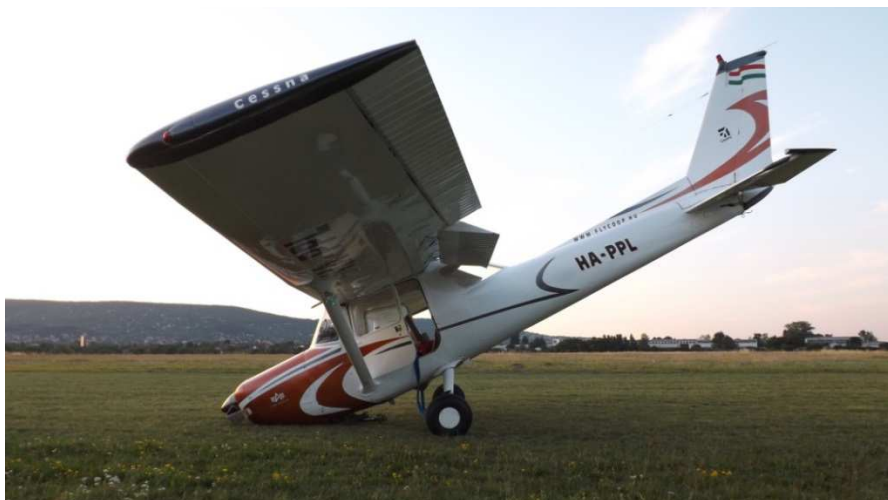
A használatos pályairány a 27-es volt. Elmondása szerint a 27-es bal forgalmi kör negyedik fordulójában a magassága 1000 láb volt. Ezt követően, a forduló után az intenzívebb süllyedés érdekében 40°-ra állította a fékszárnyat (maximális kitérítés). A szükségesnél nagyobb sebesség és a nem megfelelő kilebegtetés következtében a földetérés orrfutóra történt, ennek következtében a repülőgép elpattant a földtől. Az első elpattanást több követte egymás után, majd az orrfutó kitört és a repülőgép orra bukva, a motorburkolatán csúszott tovább. A végül a 27L pálya É47°27.052' K18°58.944' pontján került nyugalomba. (2. ábra)

2. ábra: a repülőgép helyzete a nyugalomba kerülés után (fotó: KBSZ)

Az eset kapcsán a repülőgép javítható mértékben sérült. Az orrfutó szára kiszakadt a motorágyból, eltört az orrfutó villa, sérült a légcsavar, a törzs és a motor burkolata, valamint a kipufogócső.

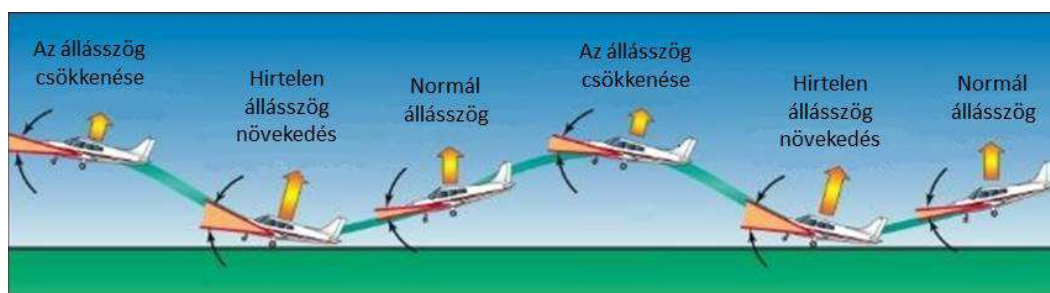
Ha a leszállás utolsó fázisában elmarad a kilebegtetés (például nagy sebességgel, nyitott fékszárnnyal ér földet), előfordulhat, hogy a repülőgépnek először az orrfutója ér földet. Ilyenkor a berugózás hatására a repülőgép orra elpattan a földtől, ezáltal a szárnyak állásszöge hirtelen megnő. A megnövekedett állásszög következtében megnövekedő felhajtóerő hatására az elpattanást követően akár több méter magasra kerülhet a repülőgép. A pilóta helyesbítő szándékú, de nem megfelelő időzítéssel végrehajtott kormánymozdulata az elpattanás többszöri – egyre növekvő mértékű – megismétlődéséhez vezethetnek (3. ábra). A sorozatos és egyre intenzívebb ütközés a talajjal előbb-utóbb a gép sérülését – jellemzően az orrfutó törését – eredményezi.

3. ábra: a repülőgép mozgása a helytelen korrekció következtében (FAA tananyag)
