ZÁRÓJELENTÉS

2016-258-4

súlyos repülőesemény

Zlin Z-50LS

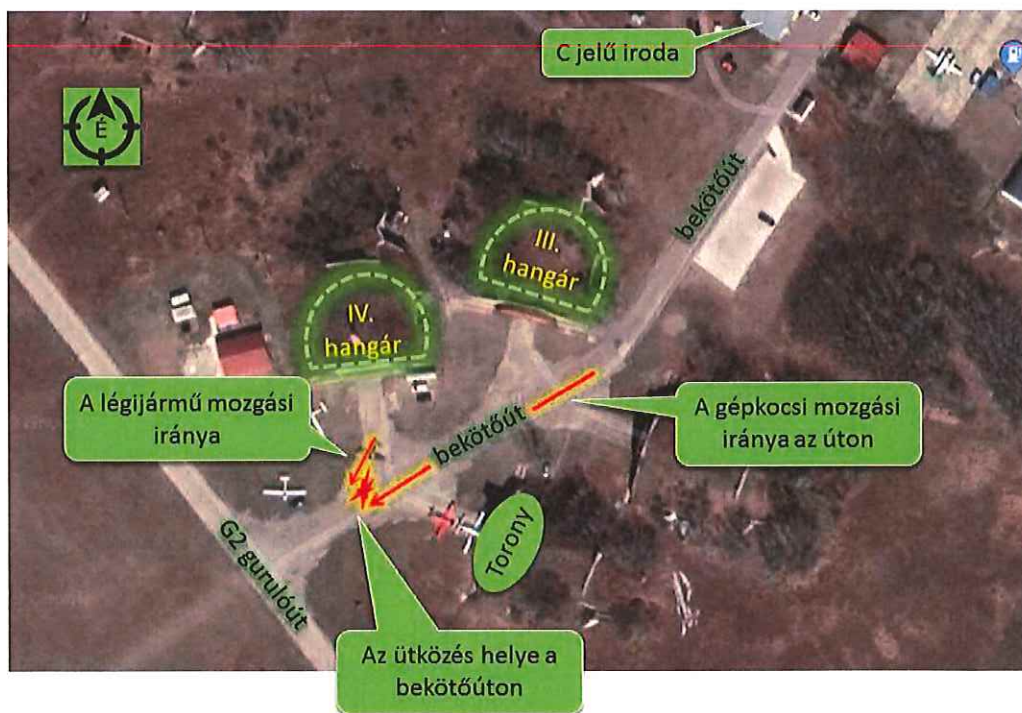
2. ábra: Az esemény helyszíne

2016. július 04-én Tököl Repülőtér nem nyilvános fel- és leszállóhely IV. számú hangárja és torony épülete között húzódó bekötőúton közlekedett a repülőtér bejárati kapuja irányából a munkaterület irányába (2. ábra) az esetben érintett tehergépkocsi miközben a gépkocsivezető (elmondása szerint) látta, hogy a IV. számú hangár előterében egy járó motorú (forgó légsavarú) légi jármű tartózkodik pilótájával. A gépkocsivezető járművével a bekötőúton végighaladva elérte a G2 jelű gurulót, majd arra jobbra ráfordulva elhagyta a bekötőutat és így az eset helyszínét. A gépkocsi vezetője elmondása szerint ez alatt nem érzékelte a légi jármű gurulási szándékát és annak mozgását, gurulását valamint az azzal történt koccanást sem. Mindeközben a IV. számú hangár előterében a HASIH lajstromjelű légi jármű pilótája a légi járművet (orral a futópálya felé, hegyesszögben a gurulásra is használt bekötőútra) repülésre előkészítette, majd beült a légi járműbe, bekötötte magát és beindította a motort. Ezt követően bejelentette gurulási szándékát a „*fűre motorozni*”, amit Tököl rádiószolgálat a QNH megadása mellett nyugtázott. Ezek után a pilóta légi járművével 09 óra 37 perckor (elmondása szerint 3-4 km/h sebességgel) megkezdte a gurulást a bekötőút felé. A légi jármű bal szárnyvége a gurulás megkezdését követően azonban elérte a bekötőúton haladó tehergépkocsi platójának jobb hátsó részét a gépkocsi hátsó tengelyének közelében (3. ábra). A két jármű koccanása következtében a légi jármű bal szárnyvége kis mértékben megsérült (4. ábra). Az eset során személyi sérülés nem történt.

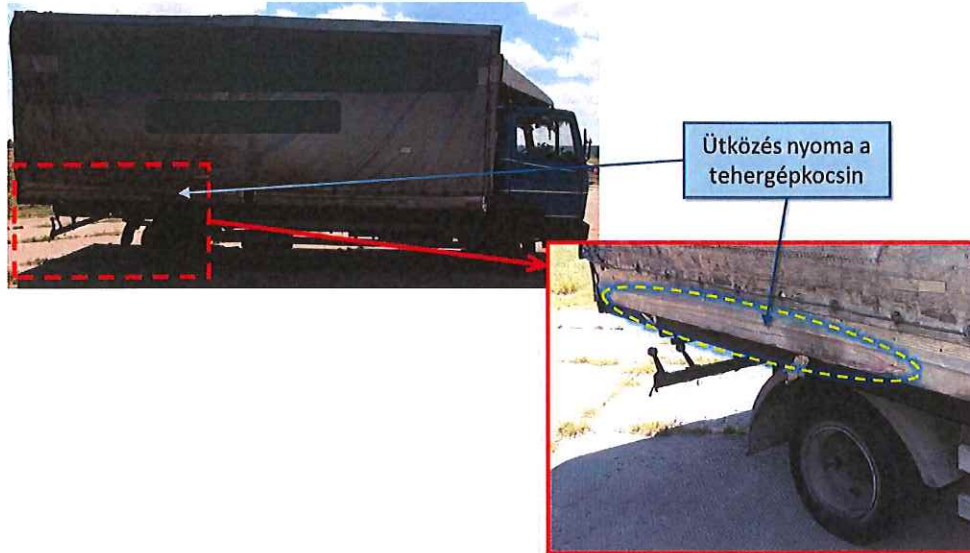
3. ábra: A koccanás nyoma a tehergépkocsin

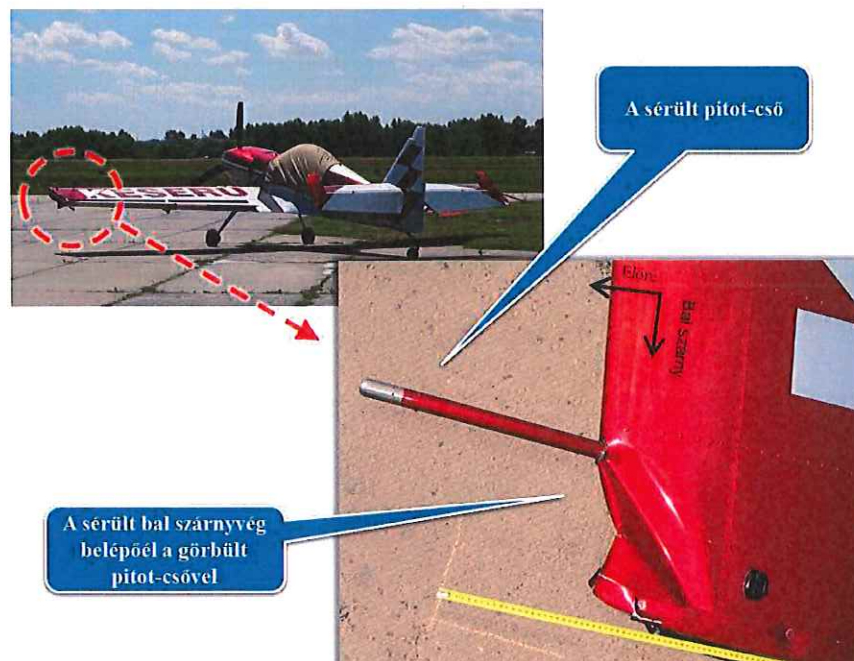
Az érintett légijármű az eset kapcsán kis mértékben megrongálódott, bal szárny belépője a szárnyvégnél benyomódott (4. ábra), az azon lévő pitot-cső elhajlott (5. ábra).

4. ábra: A légijármű sérülései, a sérült szárnyvég

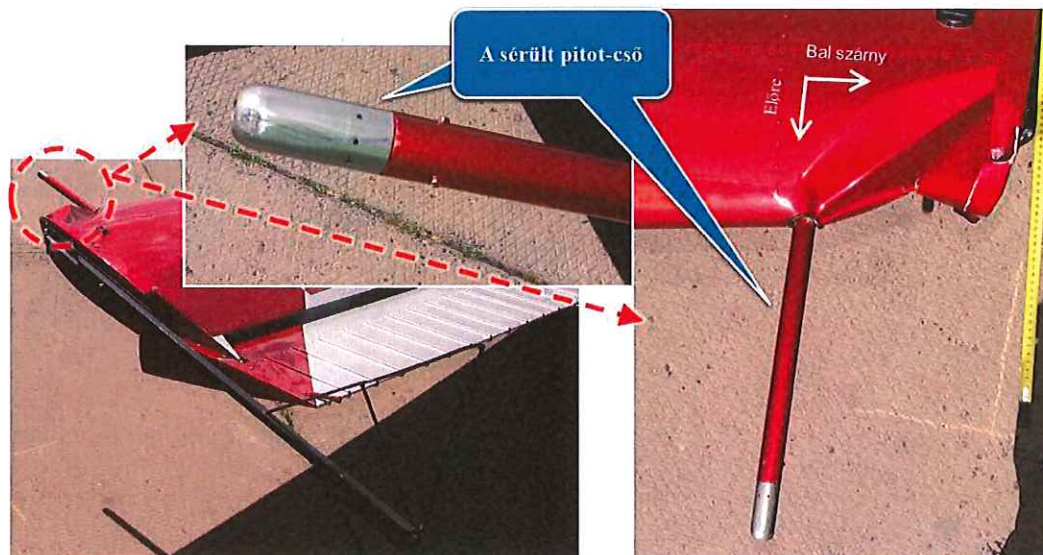
5. ábra: A légi jármű sérülései, a sérült pitot-cső

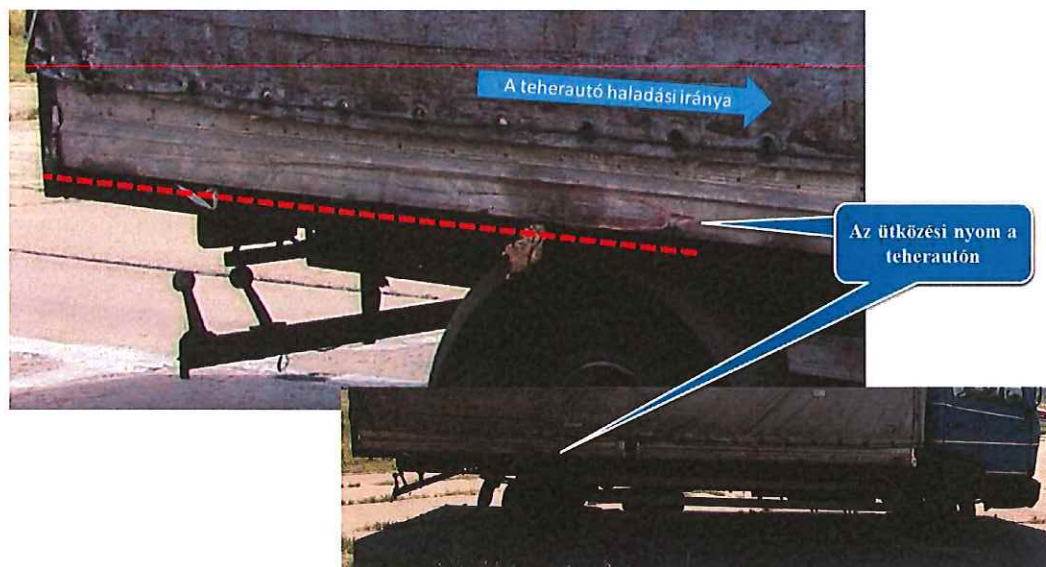
Egyéb kár a vizsgálat befejezéséig a Vb-nek nem jutott tudomására. Az eseményben részes teherautó platójának jobb oldalán az ütközés festéknyomot hagyott a találkozási ponttól a jármű platójának végéig. (6. ábra)

6. ábra: A koccanás nyoma a tehergépkocsi platóján

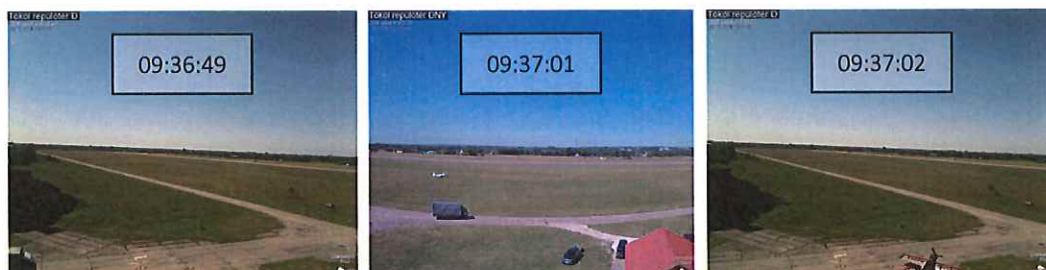
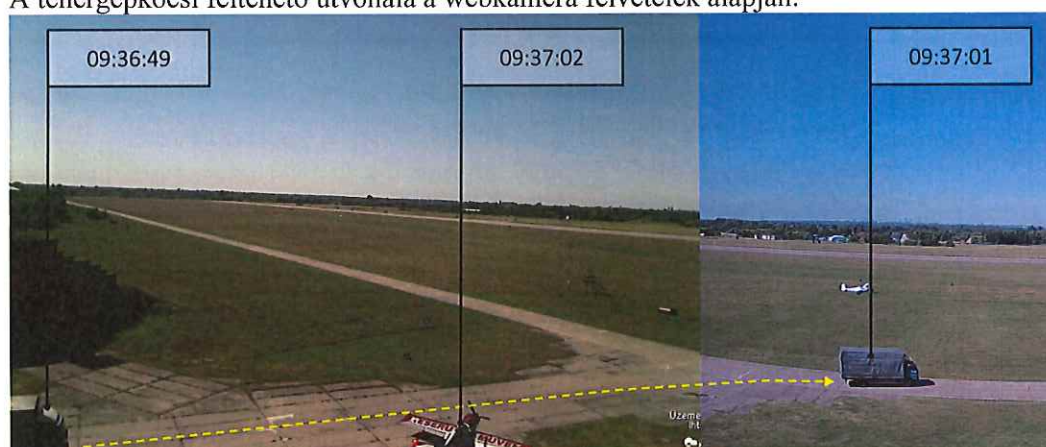
7. ábra: A repülőtéri webkamera felvételei

A Vb beszerezte és kiértékelte a repülőtéren felszerelt webkamerák által az esemény napján készült felvételeket (7. ábra).

A tehergépkocsi feltehető útvonala a webkamera felvételek alapján.

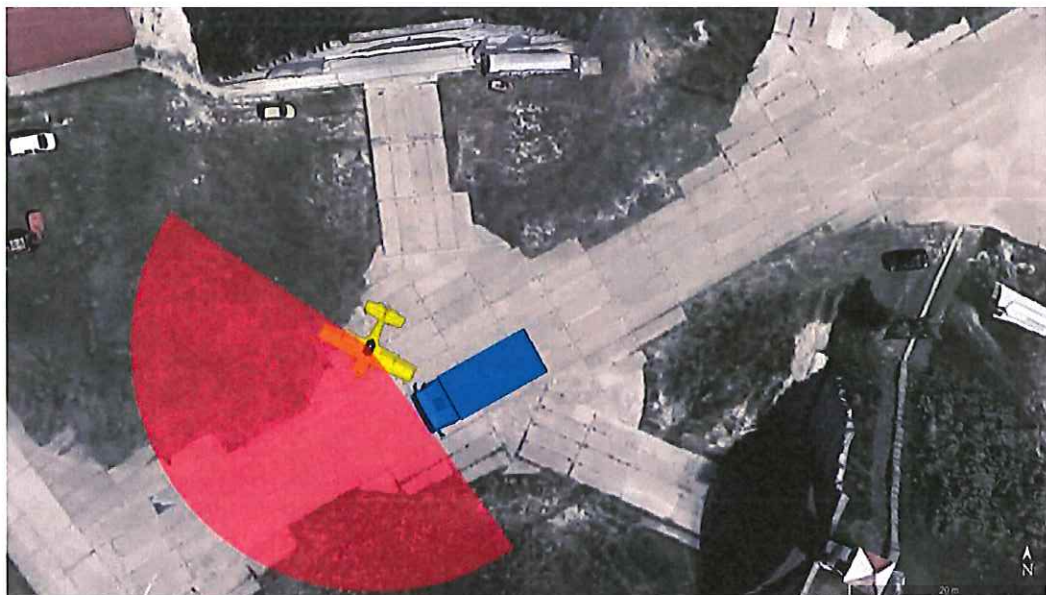
Ez a látótér csökkenés azt eredményezi, hogy az egyenesen előre néző pilóta a repülőgép törzsére merőlegesen elhelyezkedő szárnyat a baloldalon egyáltalán nem láthatja (9. ábra). Amennyiben balra elfordítja a fejét, akkor a szárnyvég mögötti kb. 30-40 fokra terjed ki a látómezeje (10. ábra).

9. ábra: Az érintett pilóta becsült látómezeje előrefelé fordított fejjel

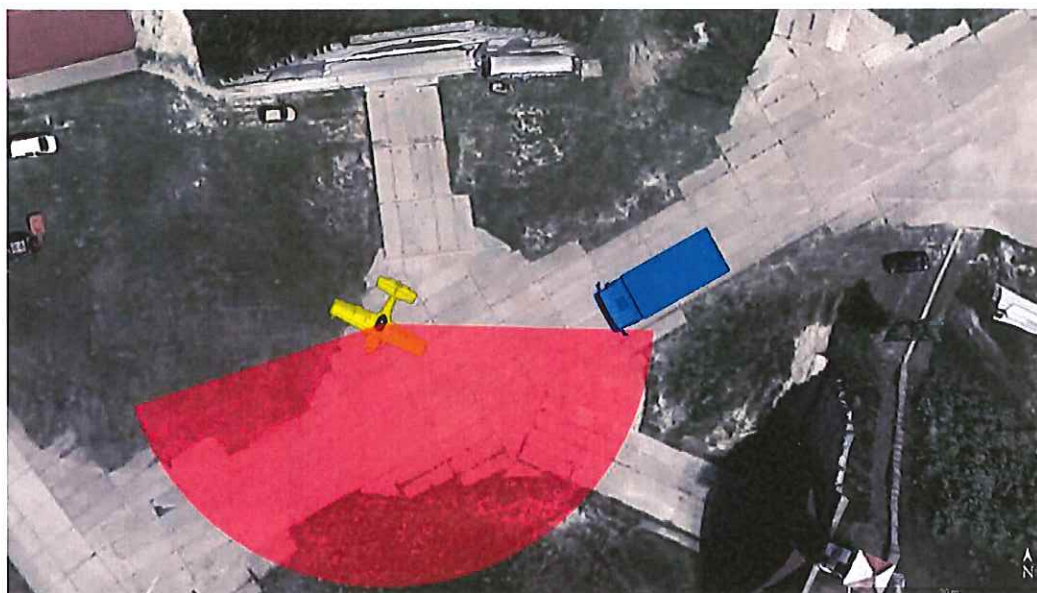
10. ábra: Az érintett pilóta becsült látómezeje balra fordított fejjel

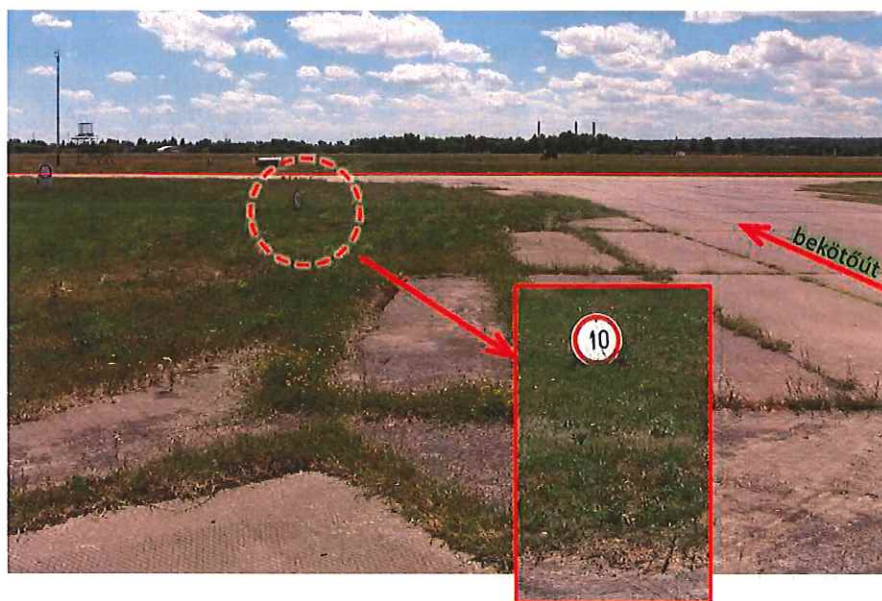
- a („H” jelű hangár előterénél kezdődő és a G2 gurulóútba torkolló) bekötőúton sebességkorlátozó (10 km/h) tábla csak a bekötőút gurulóút felőli végén, a kapu felől érkezve annak bal oldalán volt található (11. ábra). Továbbá a tábla síkja a bekötőúttal párhuzamos volt, így az úton közlekedő járművek vezetői számára nem volt jól látható.

11. ábra sebességkorlátozó tábla a bekötőút és a G2 gurulóút találkozásánál
