Az esemény ismertetése

Esemény besorolása:	légiközlekedési baleset			
Esemény időpontja:	2016. július 04., 20:30LT			
Esemény helye:	Farkashegy repülőtér (LHFH); Magyarország			
Légijármű típusa, lajstromjele:	Cessna-172 (T41), HA-SJX			
Légijármű gyártási éve, sorozatszám:	1978, 172-70653			
Hajtómű száma, típusa:	1 db, Lycoming O-320H2AD			
Repülés célja:	Nem-kereskedelmi (magáncélú útvonal)			
Személy(ek)		személyzet	utas	más érintett
	száma:	1	2	0
	sérült:	nem sérült	könnyebben sérült	-
Rongálódás:	légijármű: jelentősen megrongálódott 3. fél: nem károsodott			
Parancsnok jogosítása, képesítése:	PPL(A) ¹ , TMG ² , SEP(Land) ³ ,			
Parancsnok kora, állampolgársága:	37 éves, magyar			
Parancsnok repülési tapasztalata (állítása szerint)		összes	típuson	utolsó 90 nap
	repült óra:	kb. 50 óra	kb. 10 óra	4 óra 40 perc
Információ forrása:	bejelentés, helyszíni szemle, tanú meghallgatása, utólagos adatgyűjtés

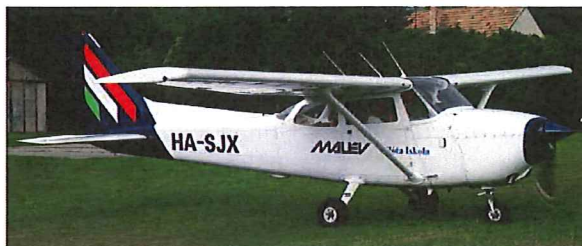
Farkashegy repülőtéren percekkel napnyugta előtt próbált leszállni egy utasrepülést végző Cessna 172-es rendkívül kis gyakorlatú pilótája. Az első leszállási kísérlet során a lenyugvó nap által elvakított pilóta túl hosszúra helyezkedett, majd átstartolt. A megismételt leszálláskor is későn ért földet, de folytatta a leszállást, és a repülőtér mellett futó országút töltésének ütközve gépe megrongálódott, és átvágódott. A pilóta nem sérült meg, két utasa könnyű sérüléseket szenvedett.

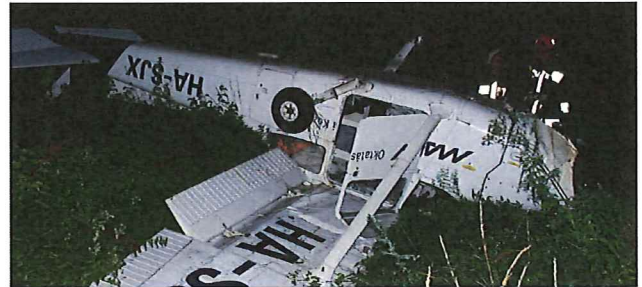
A légi jármű a Farkashegy repülőtér 33-as pályájára végzett megközelítés végén nagyjából a középvezetelen, de a futópálya vége után 47 méterrel ért földet. Az innen induló keréknyomok szerint erőteljes fékezés közben mintegy 30 fokot balra elfordulva érte el a repülőtér mellett elhaladó országút töltését. Ennek nekiütközve az orrfutó leszakadt, a bal oldali főfutó kitört, a légi jármű az orr-részen előre felé átfordulva az út túloldalán háthelyzetben ért földet, és a menetiránnyal ellentétesen, orrával a repülőtér felé jutott nyugalomba. A kezelőszervek közül a magassági- és csűrőkormányok szabadon mozgathatók voltak, az oldalkormány rögzült, a trimmek középállásban voltak, a fékszárnyak 40 fokra kibocsátott, leszálló helyzetben. A töltéssel történt ütközéskor és az átvágódáskor a törzs eleje és különösen annak alsó része erősen sérült. A hátára csapódó repülőgép függőleges vezérsíkja a talajnak ütközve ugyancsak jelentősen megrongálódott.

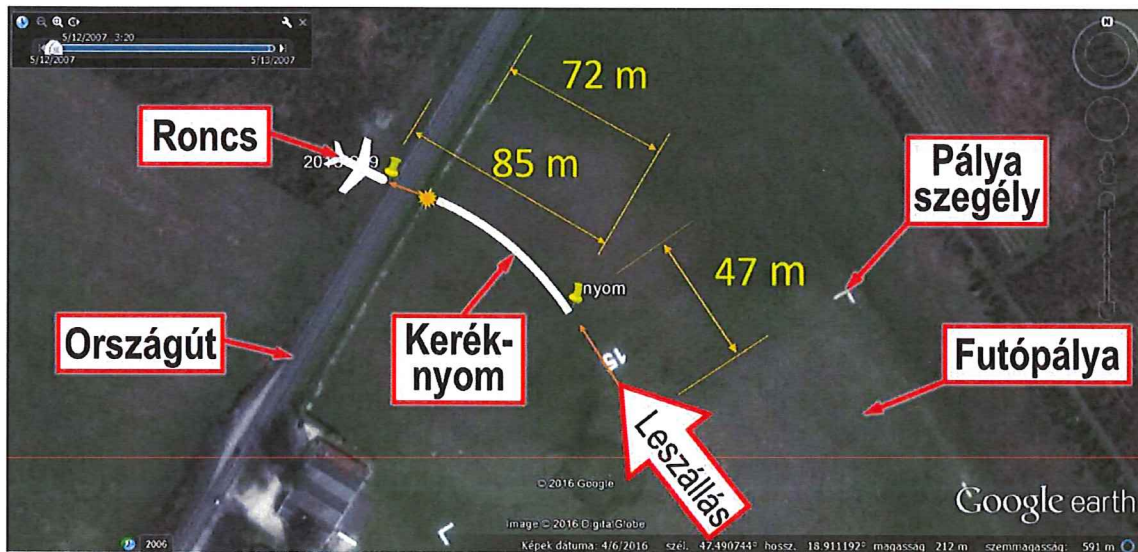
3. ábra A baleset helyszínének környezete

A leszállás végső szakaszában az erősen szürkülő környezet és a közel szemből sütő lenyugvó nap együttese által előidézett kedvezőtlen látási viszonyok nem tették lehetővé a légi jármű helyzetének megfelelő felismerését. Első alkalommal átstartolt, de egy kör lerepülését követően másodszor is ugyanazt az – egyszer már sikertelennek bizonyult – eljárást ismételte meg, bár ezúttal valamivel alacsonyabb magasságban. Ismételten túlságosan közel került a futópálya végéhez, elmondása szerint ezt észlelte ugyan, de mégsem szakította meg a megközelítést, hanem folytatta a leszállási manővert, vélhetően abban bízva, hogy képes lesz megállni az akadályokig hátralévő reménytelenül rövid távon. A futópálya vége utáni földterítés helyétől az országút töltéséig hátra lévő mindössze 72 méter nem volt elegendő a megálláshoz, így a töltéssel bekövetkező nagysebességű ütközés elkerülhetetlen volt.

- Legkézenfekvőbb a leszállási irány megfordítása lett volna. A 15-ös irányból közeledve nem csak a nap vakító hatása szűnt volna meg, de a repülőtér túloldalát körülvevő hegyeket sem kellett volna megközelítenie.
- Amennyiben rendelkezett az előírt navigációs üzemanyag-tartalékkal (és rendelkeznie kellett), akkor biztonságosan átrepülhetett volna valamelyik környékbeli repülőtérre.
- A futópálya végének közelségét felismerve másodszor is átstartolhatott volna, és – habár változatlan körülmények közepette kettőnél több leszállási próbálkozás általában nem javasolt – egy harmadik kísérlet még mindig jobb megoldás lett volna, mint az alkalmatlan körülmények ellenére erőltetett leszállás.
