ZÁRÓJELENTÉS

2016-267-4

légiközlekedési baleset

UL-A1

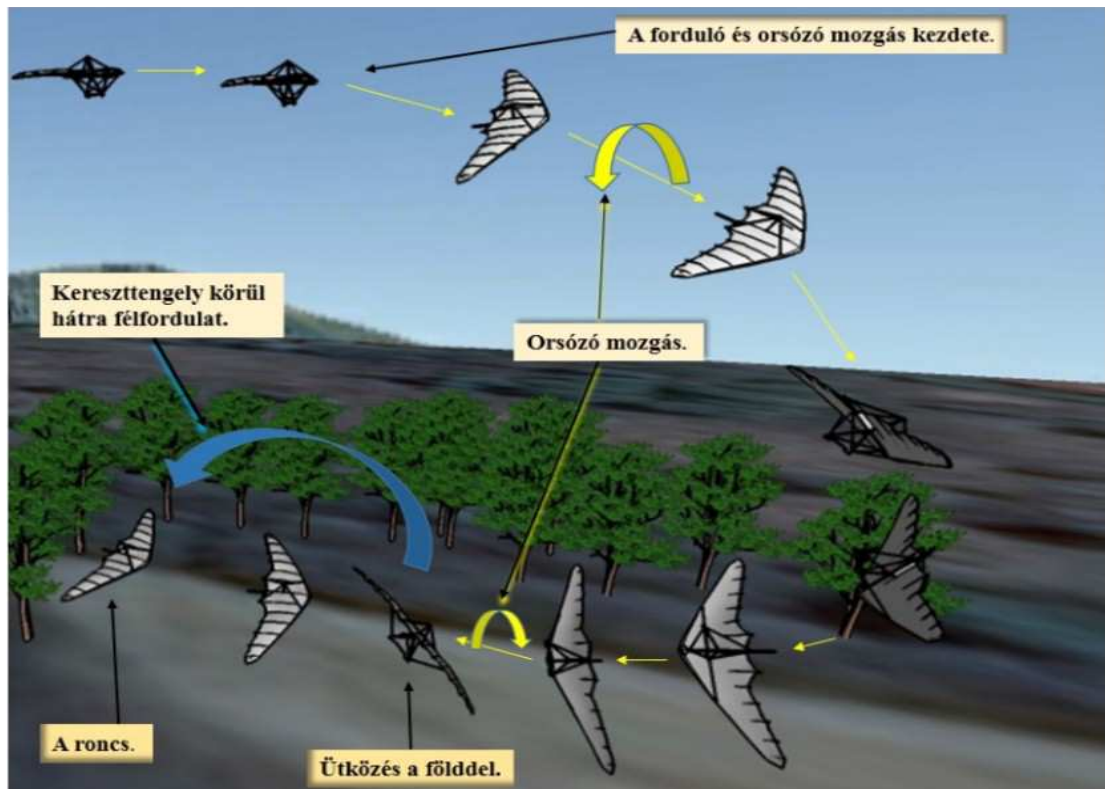
2. ábra A motoros sárkány útja a földetérés előtt.

A roncs a WGS-84 N46,82700; E16,80671 koordinátájú helyen a mellékelt helyszínrajznak megfelelő helyzetben volt (1. sz. melléklet). A motoros sárkányrepülő a nyugalomba kerülés helyétől körülbelül 13 méterre délre ért először földet, közel háthelyzetben a jobb szárny belépőélével úgy, hogy a jobb belépőélen orr (megközelítőleg északi) irányba csúszott, majd átfordult a bal belépőél belső részére. Ezután újra levegőbe került és a keresztengely körül hátrapördülve körülbelül 180°-ot és a hosszengely vonalában hátrálva mozgott. A hátrafordulat közben a trájk lemaradt, kifordult a sárkány alól. A sárkány a csúszási irányával szemben, hashelyzetben került nyugalomba. (1. melléklet és 2. ábra)

A háthelyzetű földnek ütközés és az átfordulás következtében, a sárkány és a trájk csöveinek nagy része eltört, vagy deformálódott. A légszűrő beleért a hátsó kör drótkötélbe és elvágta, majd a légszűrőre tekerte azt. A tüzelőanyag-tartály leszakadt.

A helyszíni szemlebizottság a szemle során megállapította, hogy a bal szárnyvégfeszítő ép, a jobb szárnyvégfeszítő szakadt volt.

A jobb szárnyvégfeszítő szakadása (lásd 1.12) esetén a vitorla jobb oldala befelé – a hossz tengely felé – megcsúszik és laza lesz. Ezért a jobb oldalon az ellenállás megnő, a felhajtóerő csökken. A szárny egyidejűen két tengely körül kezd forgó mozgást. A függőleges tengely körül jobbra fordul, a hossz tengely körül jobbra orsózik. Az így kialakult mozgás a kormányval a pilóta számára megszüntethetetlen és BRS nélkül szükségszerűen katasztrófához vezet. Hasonló esetet a **KBSZ 2010-218-4P** számon vizsgált.

A sárkányrepülő a jobb szárnyvégfeszítő tönkremenetelek az 1.18.3 pontban ismertetett módon mozgott, egyidejűleg jobbra orsózott és jobbra fordult. A földet először a jobb szárny belépőjele érte el olyan irányból, hogy a jobb belépőélen csúszva a rá ható erők nem megterhelték a szárnyvégfeszítőt, hanem tehermentesítették azt. Ezért a szárnyvégfeszítő tönkremenetelét nem okozhatta a földön való csúszás. A jobb szárnyvégfeszítő, csak a légerők hatására és/vagy szárnyvégfeszítő anyagának elfáradása miatt, repülés közben mehetett tönkre. A jobb szárnyvégfeszítő tönkremenetele hiánytalanul magyarázza a sárkányrepülőnek – a szárnyvégfeszítő szakadása utáni – útját a földre.
