ZÁRÓJELENTÉS

2016-319-4

légiközlekedési baleset

Apollo Fox

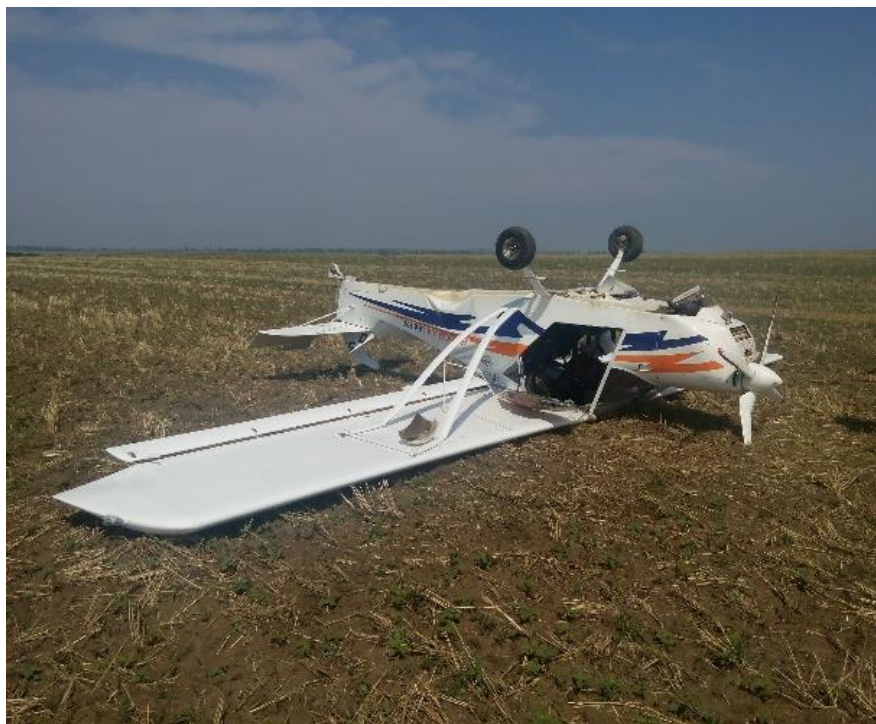
2. ábra: a nyugalomba került légi jármű

A légi jármű egy művelt, szilárd felszínű mezőgazdasági területen került nyugalomba háthelyzetben (2. ábra és 1. számú melléklet). A légi jármű futóműveinek nyomai a földetérést követően – kis távolságon belül – megszakadtak. A légi jármű a nyugalomba kerüléséig a talajon más nyomot nem hagyott. Az eset során a légi jármű orrfutóműve kitört, a futómű felfüggesztő csövei eltörték, az orrkereke hátrahajlott és a törzsbe nyomódott. Az orrkerék kormányzásra is szolgáló futómű tengely és persely kapcsolat szintén sérült, az orrfutó nem volt fordítható a vezető perselyben. Sérült az orrkerék műanyag burkolata is. Az átfordulás során a légcsvaer tollak is sérültek, ezek megrepedtek, kis mértékben elhajlottak az egyik toll eltörött. További sérülések voltak fellelhetőek a légi jármű szárnyain és a szárnyat kitámasztó dúcokon. A szárnyat kitámasztó dúcok meghajlottak, a szárny borítása több helyen sérült. A törzs a pilóta fülke és a függőleges vezérsík között több helyen megsérült, deformálódott. A légi jármű az átfordulás után a szárnyakon és a függőleges vezérsíkon támaszkodott, ennek következtében a függőleges vezérsík jelentősen deformálódott. A pilótafülkében a bal oldali ülés előtt levő oldalkormány pedálok közül a bal oldali pedáltartó cső sérült. A szerkezet két egymásra hegesztett csőből áll, a hegesztés részben elrepedt.

A Vb a helyszíni szemle során a talajon található nyomokból arra a következtetésre jutott, hogy a légijármű a talaj érintését és ennek során az orrfutómű beroskadását követően elpattant és levegőben átfordulva a hátán ért földet.

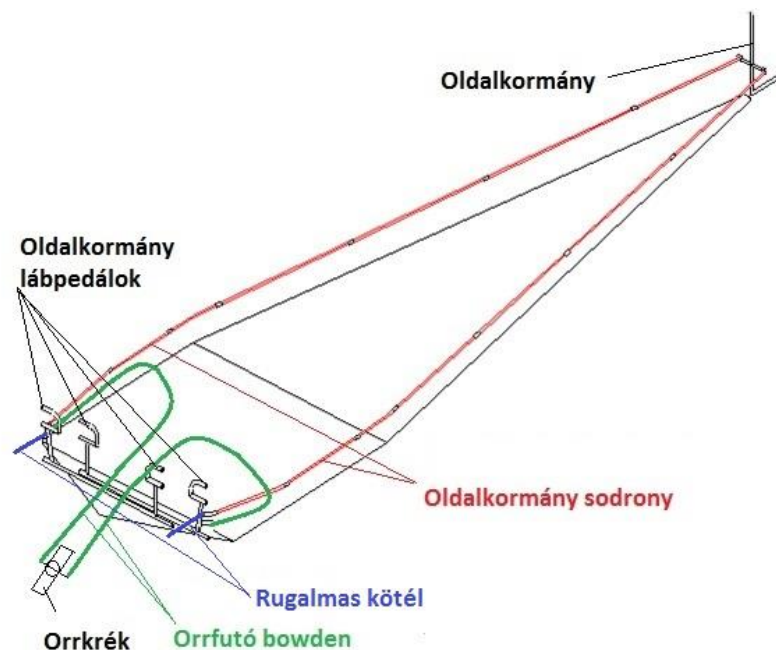
3. ábra: az oldalkormány rendszer vázlata

Az oldalkormány mozgatása a pilóták lába előtt levő pedálsorokkal történik (3. ábra). Az oldalkormány lábpedál benyomásakor a hozzá kapcsolt oldalkormány sodronyokon keresztül lehet az oldalkormány felületét elmozdítani. Az acél sodronyok kötélvégei kötélcsőben végződnek és oldható kötéssel kapcsolódnak a pedálokhoz és az oldalkormányt mozgó himbához.

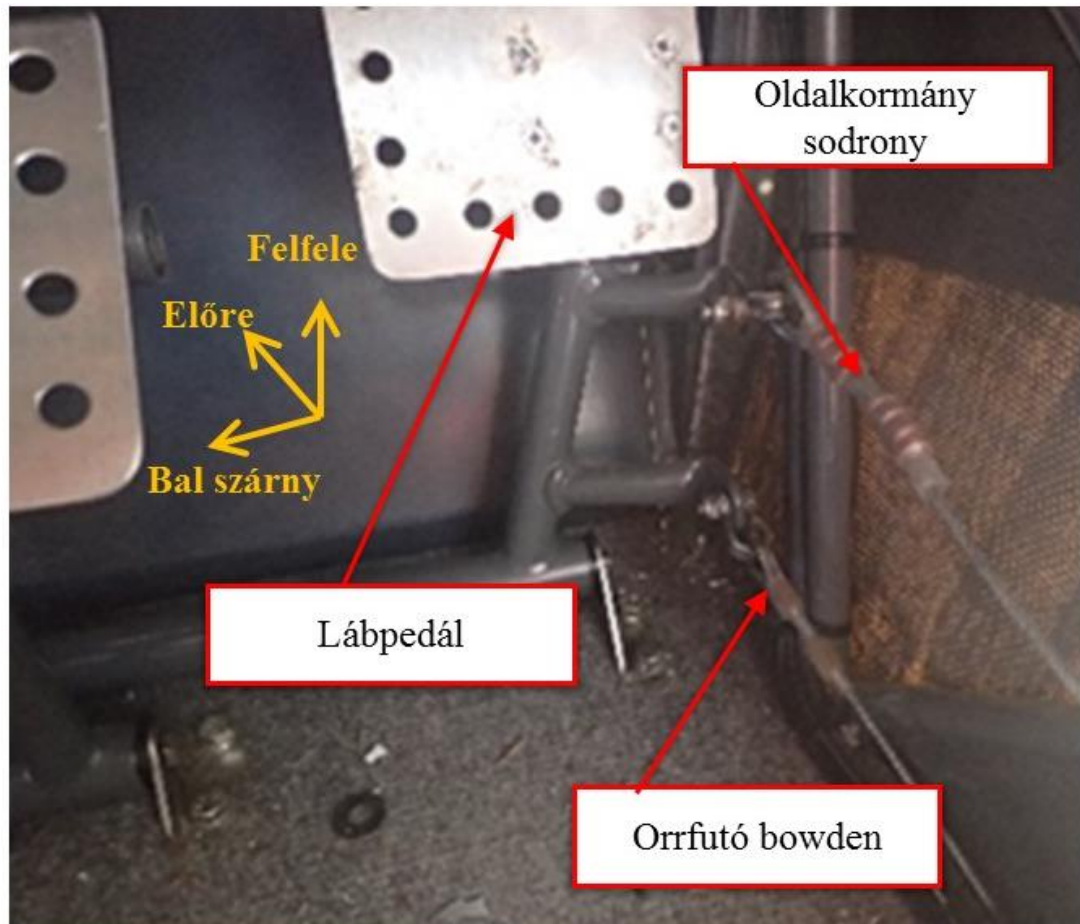
4. ábra: a pedálok és a hozzájuk kapcsolt bowdenek

A próba során az oldalkormány mozgó himba és a mozgó bowdenek a himba csatlakozónál megbontásra kerültek. A pedálok mozgatása során az oldalkormányt mozgó bowdenek akadálymentesen, kis mozgóerővel, könnyen mozgathatóak voltak. A bowdenek és az oldalkormány pedálok erő folytonossága és sérülésmentessége egyértelműen megállapítható volt.

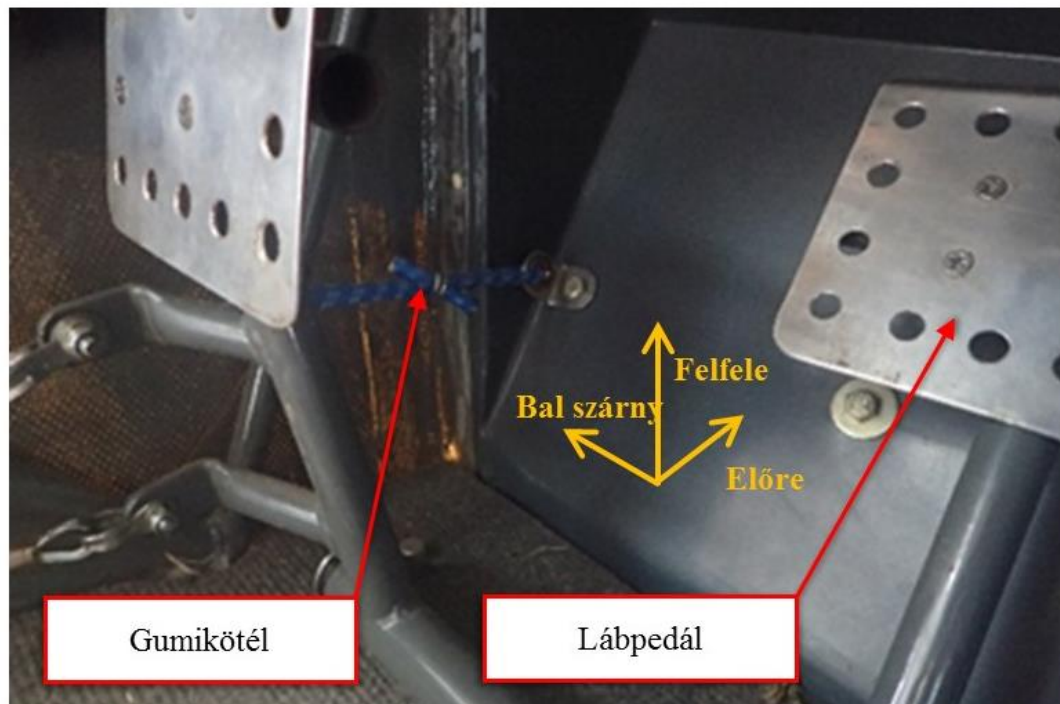
5. ábra: A lámpedál és az előfeszített rugalmas kötél

A gyártó húzó orrfutó bowdeneket és húzó oldalkormány sodronyokat alkalmazott ezért a kétirányú mozgást egy pár, – két darab – húzó bowden beépítésével érte el. A pedálok nyugalmi helyzetbe állítását a tűzfal és a pedál közé beépített rugalmas kötél (gumikötél) végzi. A rugalmas kötelek a két szélső pedált húzzák. A rugóerő beállítása a rugalmas kötél hosszának változtatásával történhet. A két oldalon, megfelelő mértékben előfeszített rugalmas kötél – ha más erő nem hat a rendszerre – az oldalkormány középhelyzetbe állását eredményezi (5. ábra).

A bal oldali ülés előtt lévő jobb oldali pedál repülés ideje alatt történő sérülése, nem okozhat a kormányzásban aszimmetriát, mert a rugalmas kötél a szélső pedálokat húzza ez esetben a jobb oldali ülés előtt lévő jobb oldali pedált. A szélső pedálok és a rugalmas elemek sértetlenek voltak, így a szimmetria nem sérülhetett.
