ZÁRÓJELENTÉS

2016-364-4P

légiközlekedési baleset

G-102 Astir

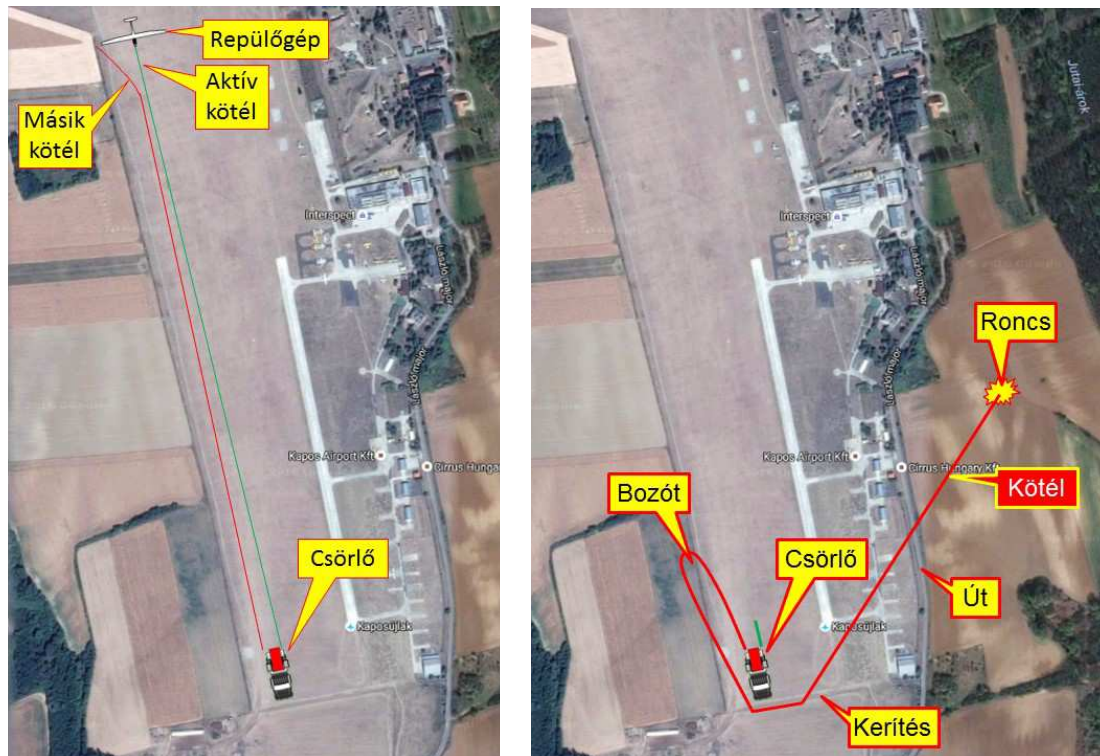
3. ábra: a balesettel végződött repülés kezdete előtti és vége utáni állapot (KBSZ)

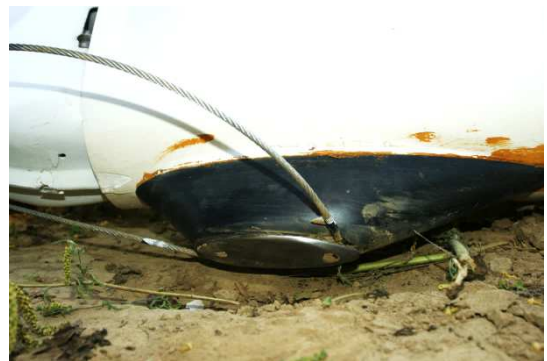
A nekifutás során a repülőgép rágurult a jobb oldali (az ábrán piros) csörlőkötélre, majd az beleakadt a repülőgép farokcsúszójának szerkezetébe (4. ábra), és a repülés végéig ott is maradt. Egy szemtanú szerint a kötélen lévő fékernyő kinyílt, és a repülés során nyitva is maradt. A csörlőaggregátort kezelő személy ezzel szemben úgy nyilatkozott, hogy ő nem látta a vele szemben emelkedő repülőgép mögötti fékernyőt.

4. ábra: a farokcsúszóba akadt kötéll (KBSZ)

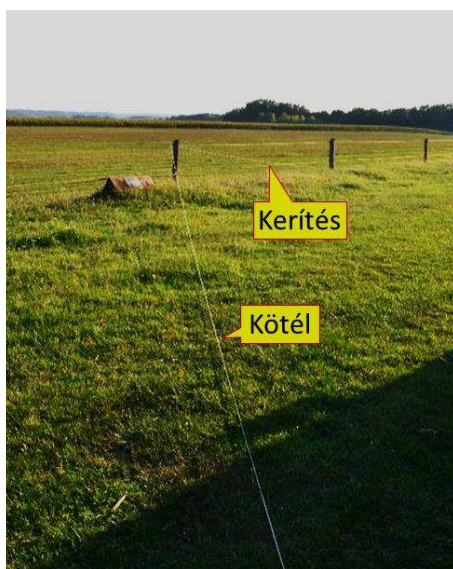
5. ábra: kötél a kerítésen (KBSZ)

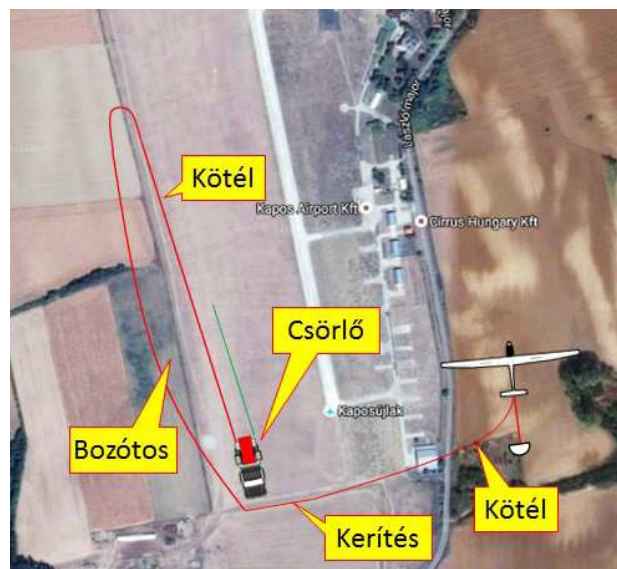
6. ábra: helyzet a második forduló után (KBSZ)

A második balforduló végrehajtását követően a kötél megtört egy második kerítésoszlopon is (6. ábra), ami még tovább növelte a kötél fékezőerejét. A pilóta ugyan nem tudott a kötél beakadásáról, de a repülési sebesség fenntartása érdekében kénytelen volt egyre meredekebb siklásba kormányozni gépét, és a magasság intenzív csökkenésének megfelelően szűkebbre venni a repülőtér körüli forgalmi kört. A kötél által kifejtett fékezőerő drasztikusan megnövekedett, amikor az megfeszült a repülőtér szélén félig körülhurokolt bozótos körül. Ekkor vitorlázógép repülési sebessége gyakorlatilag nullára csökkent, és közel vízszintes szárnyakkal és törzssel, függőleges irányban mozogva csapódott a repülőtér melletti napraforgó táblába. (7. ábra) A becsapódás erejétől a pilóta súlyos-életveszélyes sérüléseket szenvedett, a légijármű gyakorlatilag megsemmisült.

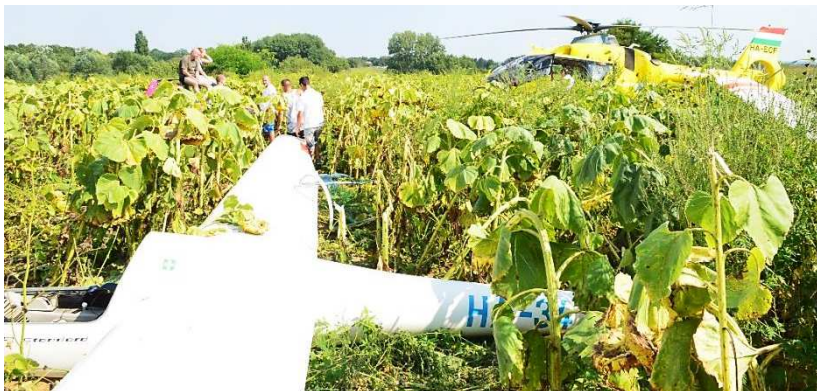
7. ábra: a környező növényzet állapota közel függőleges becsapódásra utal (Rendőrség)

A farokcsúszóba szorult és a bozótban megakadva megfeszült csörlőkötél fékező erejének hatására a becsapódást közvetlenül megelőzően a repülőgép haladási sebessége gyakorlatilag nullára csökkent, így az közel függőleges irányban mozogva csapódott be.

A farkocsúszóba szorult csörlőkötél teljes elakadása után a sebességét veszített légi jármű gyakorlatilag függőleges mozgással csapódott a földfelszínnek. (7. ábra). A közel vízszintes szárnyakkal és törzzsel történő zuhanás sebességét a mozgás irányába viszonylag nagy felületet mutató szárnyak és vízszintes vezérsíkok légellenállása valamelyest fékezte. A becsapódás erejét az embermagasságúra megnőtt növényzet jelentősen, a törzs deformációja (8. – 9. ábra) kisebb mértékben tompította. A légi járműre vészjeladó nincsen rendszeresítve, de a balesetet a repülőtérről látták, és a mentőegységek értesítése haladéktalanul megtörtént. A Magyar Légimentő Nonprofit Kft. helikopteres mentőegysége hamar a helyszínre érkezett, így a mentés megkezdése nem szenvedett késedelmet. A rendkívül súlyos medence, hát és egyéb sérüléseket szenvedett idős pilóta életét sikerült megmenteni.

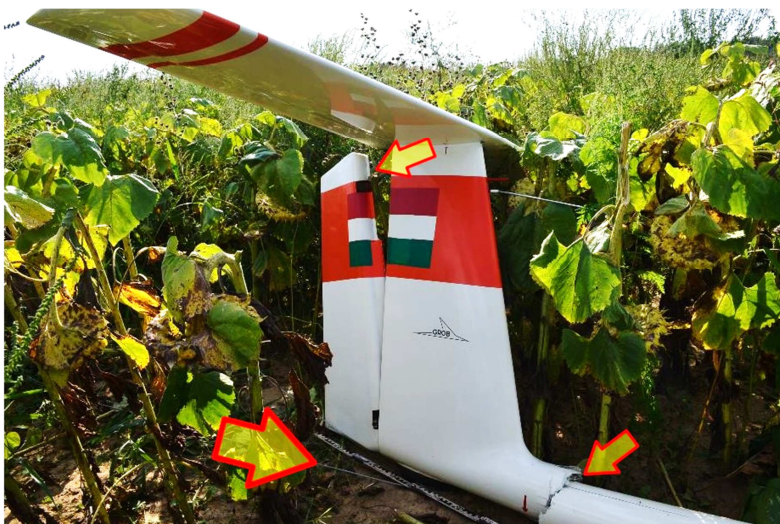
8. ábra: a farok rész a beakadt csörlőkötéllal és a sérülésekkel (KBSZ)

Becsapódáskor a törzs a függőleges vezérsík előtt széttörtött, az oldalkormány felső bekötése kiszakadt. A törzs mellső része az alulról kapott erős ütés hatására megroppant, és több helyen kiszakadt.

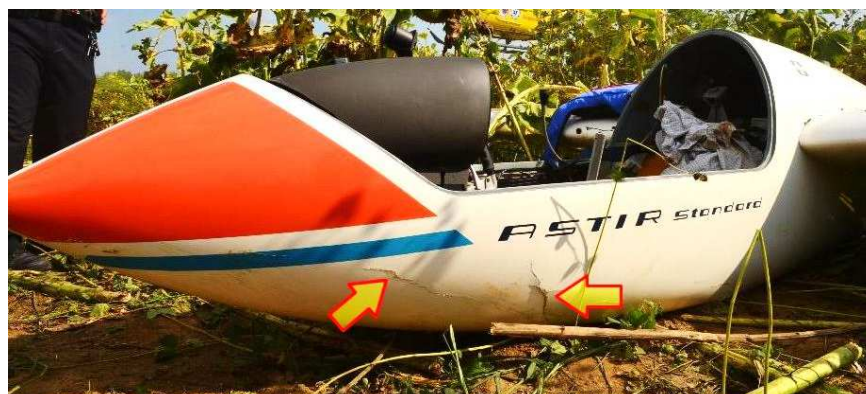
9. ábra: a törzs mellső részének sérülései (KBSZ)

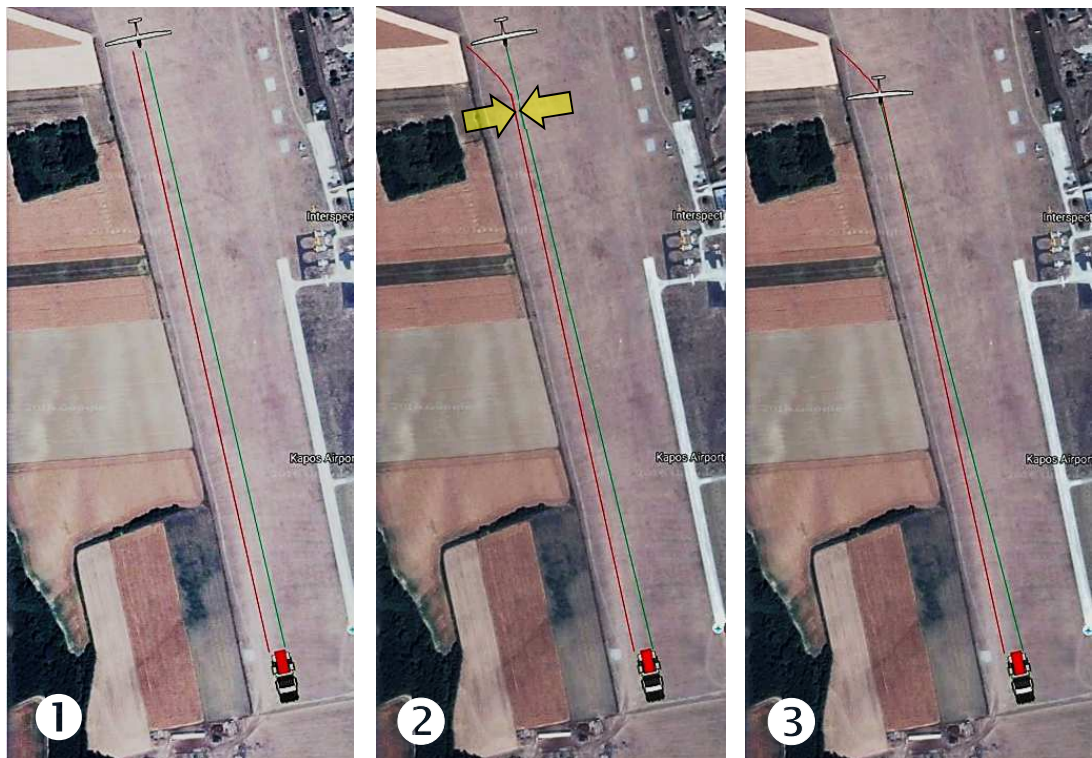
A 10. ábrán láthatóak a balesethez vezető felszállás kezdeti mozzanatai. A vizsgált esetben először a csörlőköteleket húzták ki a csörlő aggregátortól a repülőtér északi végéhez, mintegy 1200 méter hosszúságban. ① Ezt követően állították a később balesetet szenvedett vitorlázó repülőgépet a két csörlőkötél vége közé. ② A (menetirány szerint) jobb oldalon lévő (az ábrán piros színű) kötél végét a pilóta kihúzta jobb oldalra a repülőgép szárnyán túlra. Ennek az akciónak – a kötél és a talaj/növényzet közötti számottevő súrlódás következtében – csak a kötél néhányszor tíz méter hosszúságú végére volt hatása. A kötélnak az aggregátor felé eső túlnyomó része megőrizte eredeti helyét a repülőgép előtt, a másik kötéllal párhuzamosan, attól 1-2 méternyi távolságra. A felszállás megkezdésekor a csörlő egyre növekvő sebességgel húzni kezdte a bal oldali (zöld) kötelet és a végére kapcsolt repülőgépet.

Az egy főfutóval épített vitorlázó repülőgépek felszállásának kritikus szakasza, amikor a kisegítő személy már elengedte a szárnyvéget, de a sebesség még nem elég nagy ahhoz, hogy az aerodinamikus elven működő kormányok teljesen hatékonyak lehessenek. Ebben az általában néhány másodpercig tartó szakaszban a repülőgép számottevő mértékben eltérhet az eredeti iránytól. ③ A vizsgált repülés esetében feltehető, hogy a földön guruló repülőgép néhány foknyira eltért jobbra, ami elegendő lehetett ahhoz, hogy ráguruljon a csupán 1-2 méternyi oldaltávolságra fekvő másik (piros) kötéltre, és az beleakadjon az ekkor még a földön csúszó farokcsúszóba.

10. ábra: csörlőkötél aktuális elhelyezkedése a kihúzás, beakasztás és felszállás során (KBSZ)

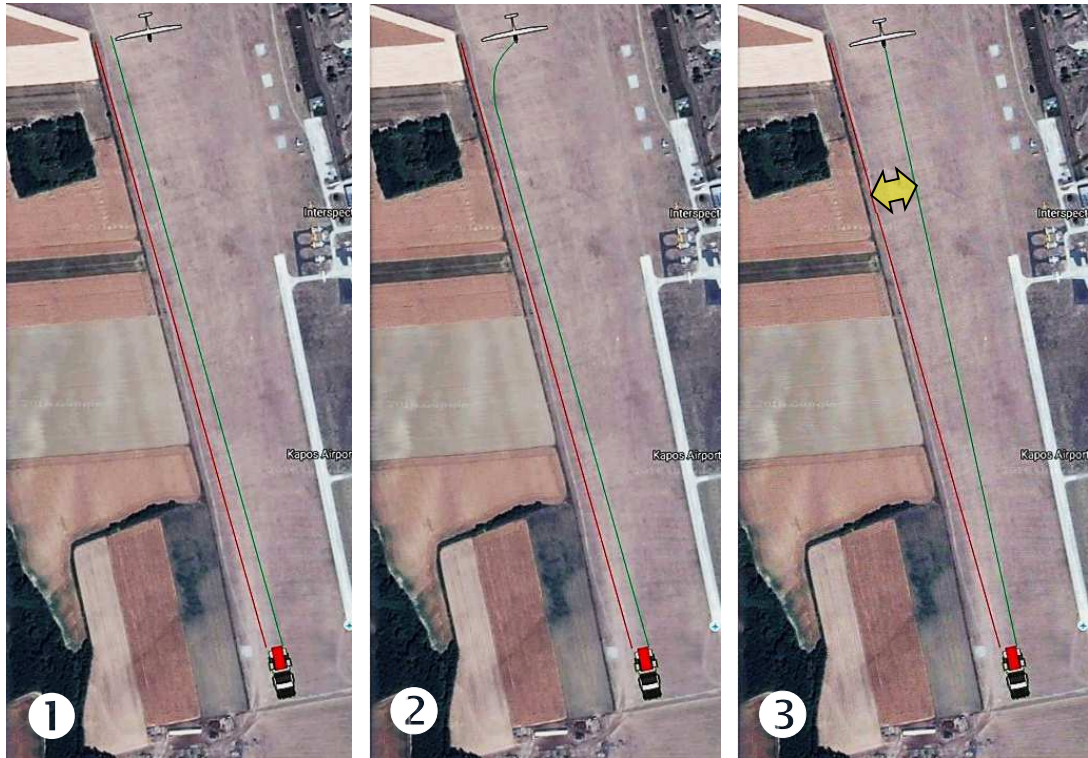
A 11. ábrán láthatóak egy biztonságosan végrehajtott felszállás kezdeti mozzanatai. ① Amennyiben a repülőgép már a felszállási pozícióban van a csörlőkötél kihúzásakor, akkor a csörlőköteleket a starthelyre húzó jármű eleve a repülőgép valamelyik szárnya mellé kénytelen húzni a köteleket, hogy azok lekapcsolása után továbbhaladhasson. ② Felszállás előtt a repülőgéphez közelebb fekvő (zöld) kötél végét a kisegítő személy a törzs mellső részén lévő kioldóhoz húzza, és a gépben ülő pilótával együttműködve oda beakasztja azt. A kötél és a talaj/növényzet közötti súrlódás következtében csak a kötél

néhányszor tíz méter hosszúságú vége kerül a repülőgép elé. A kötélnek az aggregátor felé eső túlnyomó része megőrzi eredeti helyét a másik kötéllal párhuzamosan, attól 1-2 méternyi távolságra. ③ A felszállás megkezdésekor a csörlő először megfeszíti a kötelet, amitől az többé-kevésbé kiegyenesedik, és így eltávolodik a másik (piros) kötél-től. Amikor a csörlő húzni kezdi a bal oldali (zöld) kötelet és a végére kapcsolt repülőgépet, annak esetleges kisebb irányeltérései – a számottevő oldaltávolságnak köszönhetően – csak a legkritikább esetben vezetnek a másik (piros) kötélre való ráguruláshoz.

11. ábra: csörlőkötél biztonságos elhelyezkedése az előkészítés és felszállás során (KBSZ)

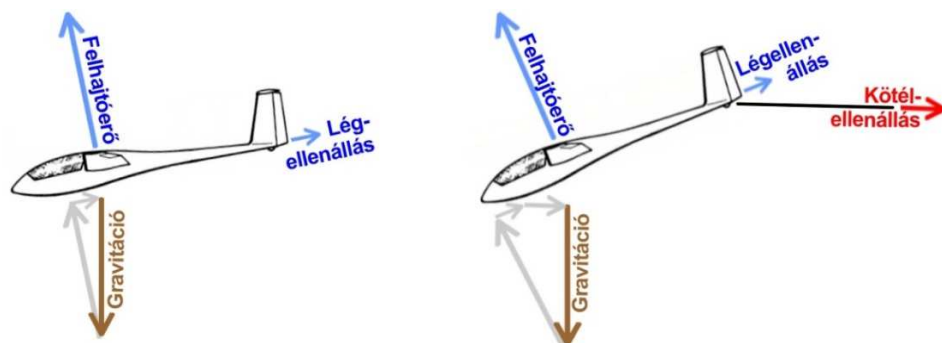
A hajtómű nélkül repülő vitorlázó repülőgépek a levegőhöz képest folyamatosan sikló mozgást végeznek, melynek folyamán helyzeti energiájukat fokozatosan felemésztye győzik le a mozgásukkal szembeni ellenállást. Áramvonalas, csekély légellenállású repülőgépek esetében a légellenállás a súlyerőnek csupán néhány százaléka, így meglehetősen lapos szögben, csekély magasságvesztéssel képesek siklani. Amennyiben a mozgással szembeni ellenállás valamilyen okból megnövekszik, azt a repülőgép pilótája meredekebb siklással és ennek következtében a magasság gyorsabb ütemű vesztesével tudja ellensúlyozni. (12. ábra) A végső zuhanáskor a kötél húzóereje nem engedte a mozgás irányába előrebólintani a gépet.

12. ábra: erők egyensúlya szabadon és beakadt kötéllal sikló repülőgépen (KBSZ)
