ZÁRÓJELENTÉS

Cessna C-182, HA-DIV; Piper PA-28-140, HA-APZ
Gödöllő Arborétum térsége, 2016. szeptember 18.

légiközlekedési baleset
2016-405-4

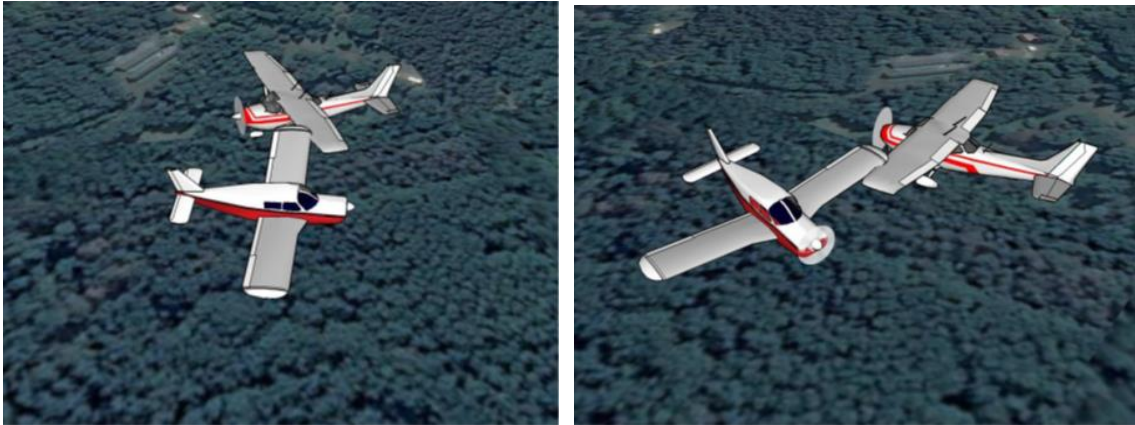
7. ábra: az ütközés

A HA-DIV közel 130° irányon 4000 ft-ről egy perce süllyedt, amikor az emelkedőben lévő HA-APZ közel 310°-os irányra szembe fordult vele. A két légijármű szemből ütközött úgy, hogy a bal szárnyaik összeértek (7. ábra). Az ütközés a Google Earth koordinátaszámítása alapján az É 47,569° és K 019,385° ponton körülbelül 1900-2000 ft magasságban a nem ellenőrzött légtérben következett be.

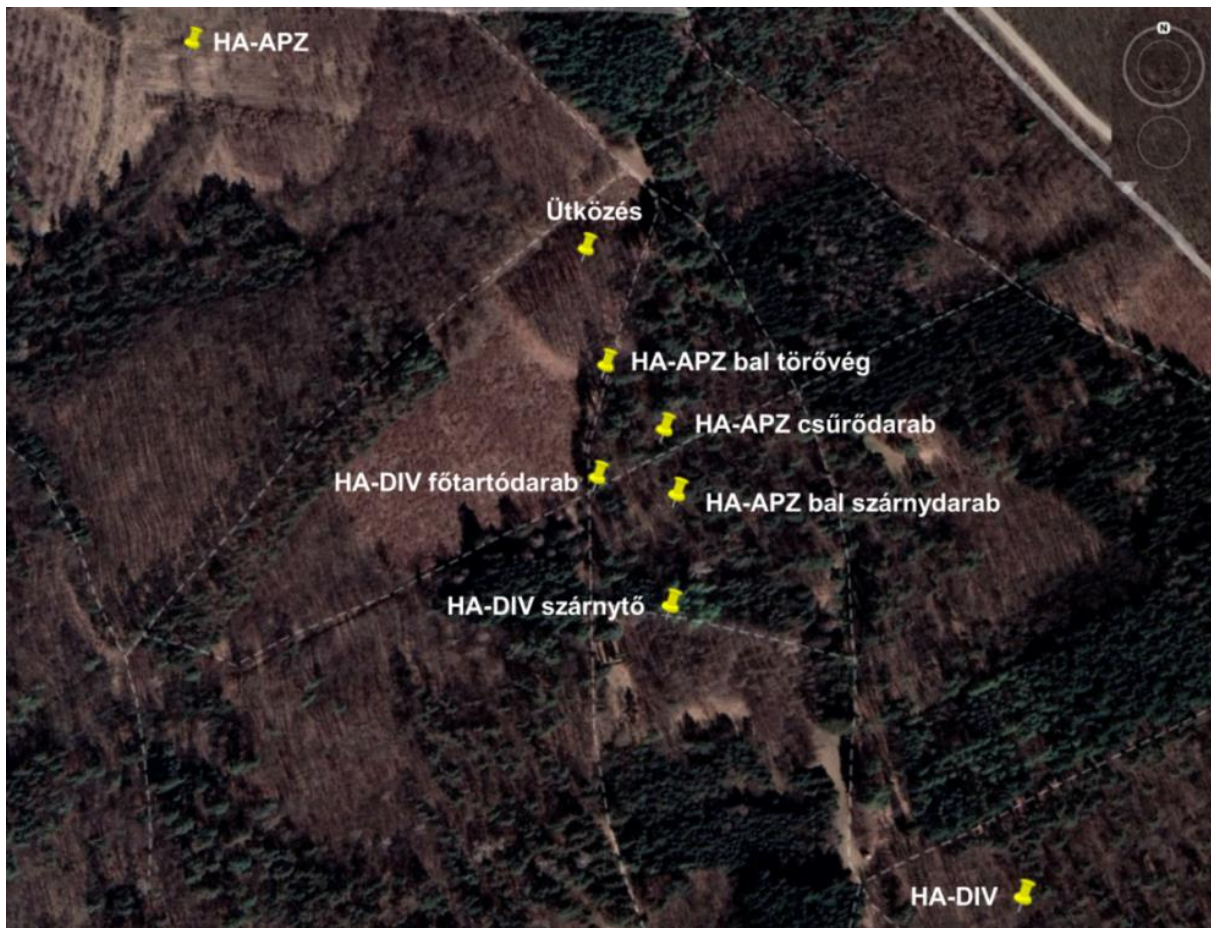
8. ábra: légitárművek roncsdarabjainak elhelyezkedése az arborétum területén

Az ütközés erejétől mindkét légitármű még a levegőben több darabra tört, és a darabok az arborétum fás-bokros területére hullottak (8. ábra, 9. ábra).

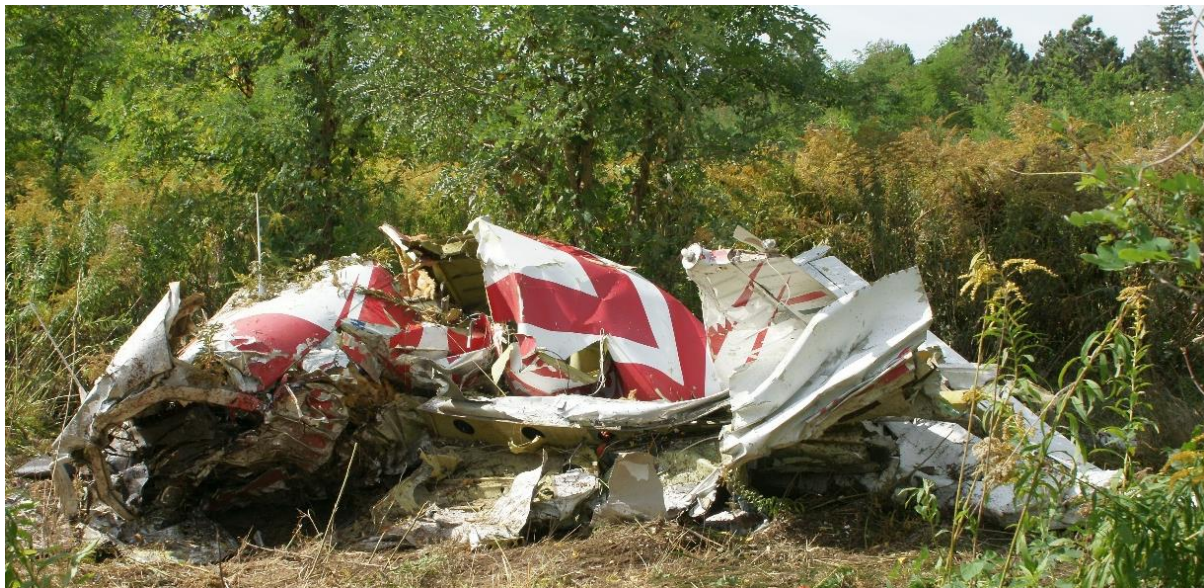
10. ábra: a HA-APZ roncsa

A HA-APZ bal oldali szárnyának külső mintegy harmada leszakadt, arról a csúró egy darabja valamint a törővég levált, a darabok az ütközés helye közelében értek földet. A légijármű egy darabban maradt többi része jóval távolabb, az ütközés helyétől 300 méternyire, északnyugatra ($\text{É}47,570^\circ \text{K}019,381^\circ$) csapódott be (10. ábra).

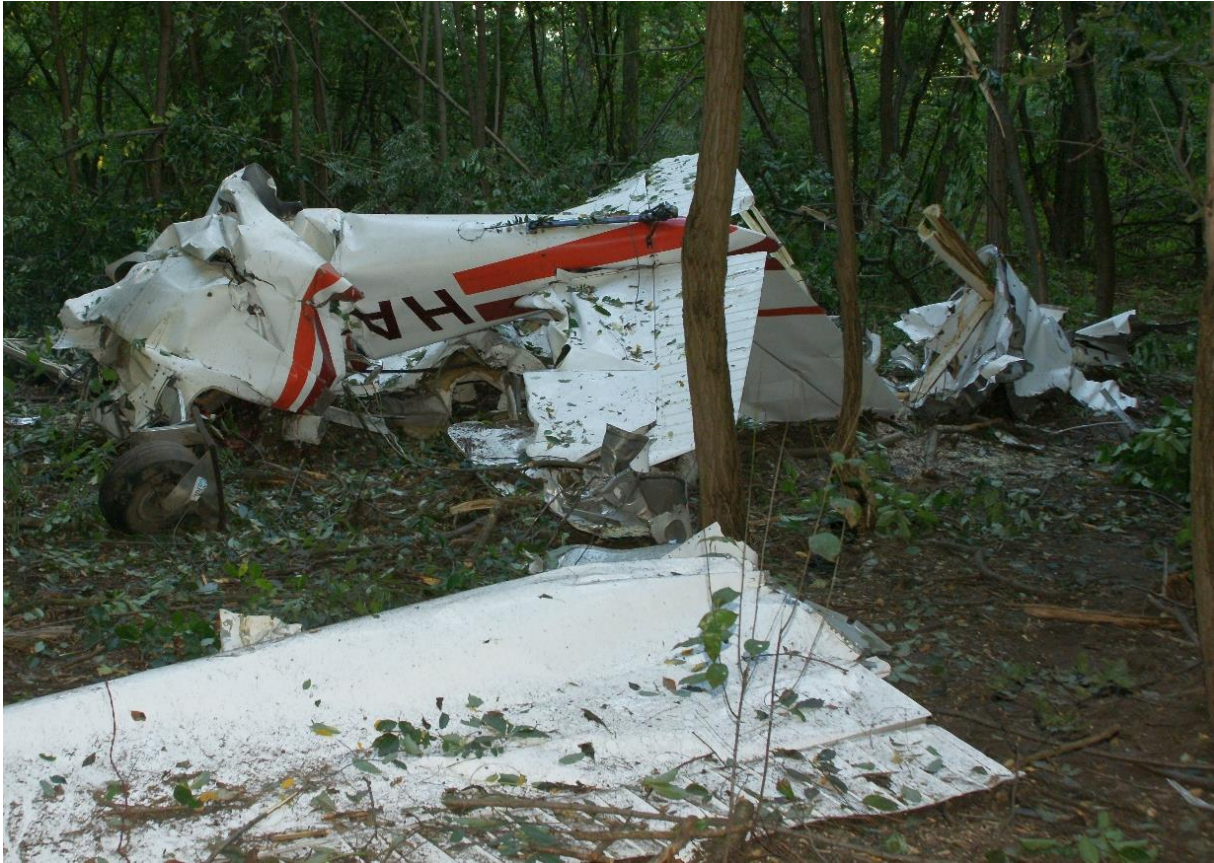
11. ábra: a HA-DIV roncsa

A HA-DIV bal oldali szárnya az ütközés erejétől teljesen leszakadt, és három nagyobb darabra törve az ütközés helyétől 150-250 méternyire, délkeletre szóródott szét. A légijármű egy darabban maradt többi része távolabb, az ütközés helyétől 500 méternyire, délkeletre, sűrűn álló fák közé ($\text{É}47,565^\circ \text{K}019,389^\circ$) csapódott be (11. ábra).

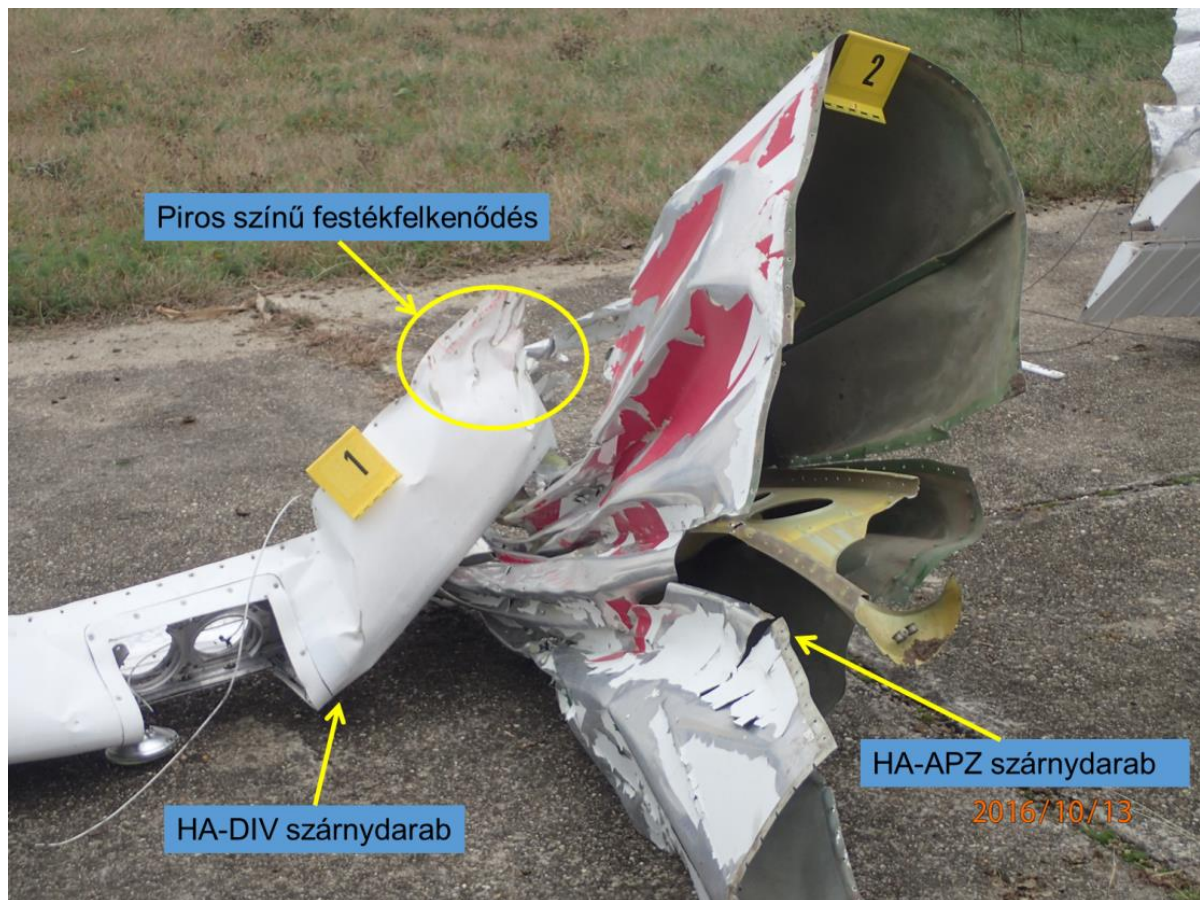
12. ábra: a légi járművek (1: HA-DIV, 2: HA-APZ) bal szárnyán lévő sérülések összeillesztése

A vizsgálat során mindkét légi jármű bal oldali szárnyán tompa, hosszúkás tárgy történt ütközésre utaló benyomódás volt fellelhető. A HA-DIV bal oldali szárnyán található sérülés

környezetében olyan festék-felkenődés volt látható, amelynek színe megegyezik a HA-APZ szárnyának festésével (12. ábra).

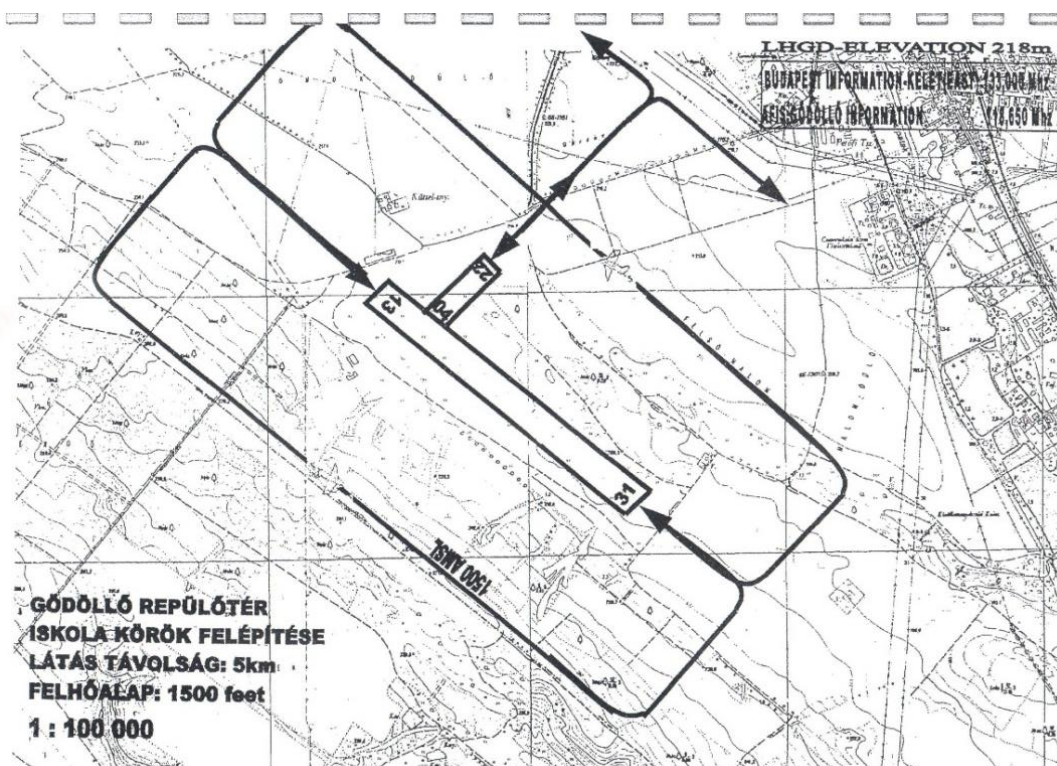
13. ábra: Gödöllő Repülőtér iskolaköreinek felépítése (kivonat a repülőtér rendjéből)

Elmondások szerint Gödöllő repülőtér 13/31-es pályájának egy időben, mindkét irányban történő használata bevett szokás volt.

A rendelkezésre álló légiforgalmi adatok alapján a balesetben érintett légi járművek a 13/31-es pályát mindkét irányban azonos (szembe irányú) forgalmi körön használták. A HA-APZ 13-as pályairányon felszállva bal iskolakörre fordult, a HA-DIV pedig a 31-es pályairányon történő leszálláshoz a 31-es pálya jobb forgalmi körére sorolt be.
