NEMZETI FEJLESZTÉSI
MINISZTERIUM
KÖZLEKEDÉSBIZTONSÁGI
SZERVEZET

ZÁRÓJELENTÉS

2016-419-4

LET L-410 UVP-T

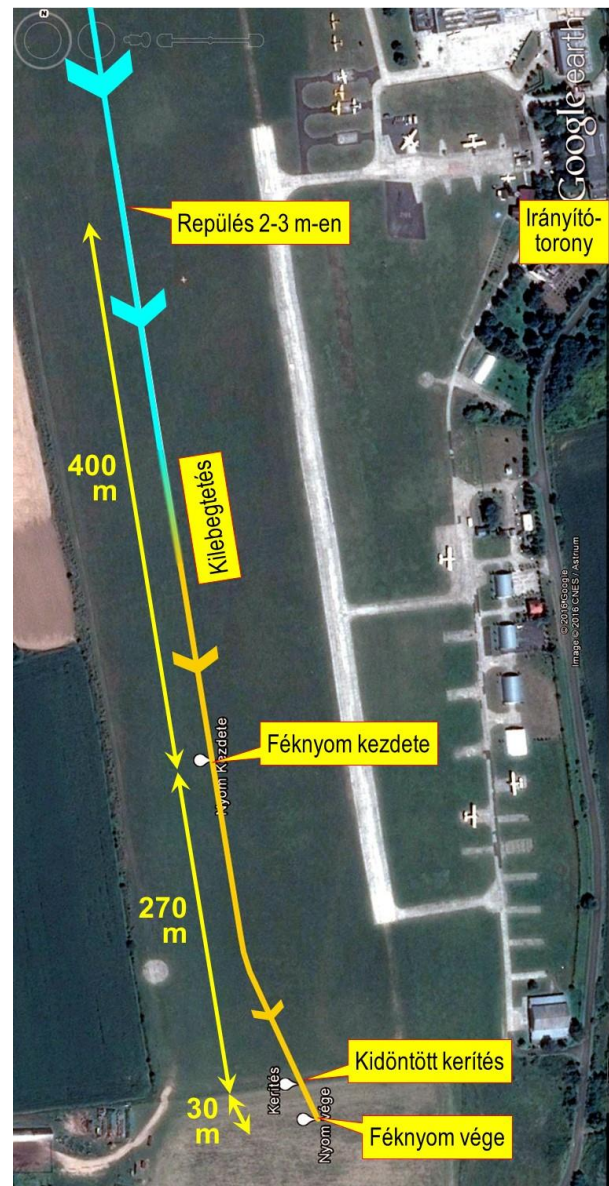
A munkaterület szélének elérésekor a repülőgép sebessége még 30-35 km/h lehetett. A drótkerítést átszakítva a repülőgép a szomszédos legelőn, a kerítés nyomvonalától mintegy 35 méter távolságban állt meg. A sérült gépet személyzete leállította, áramtalanította, majd elhagyta.

3. ábra az esemény helyszíne és lefolyása

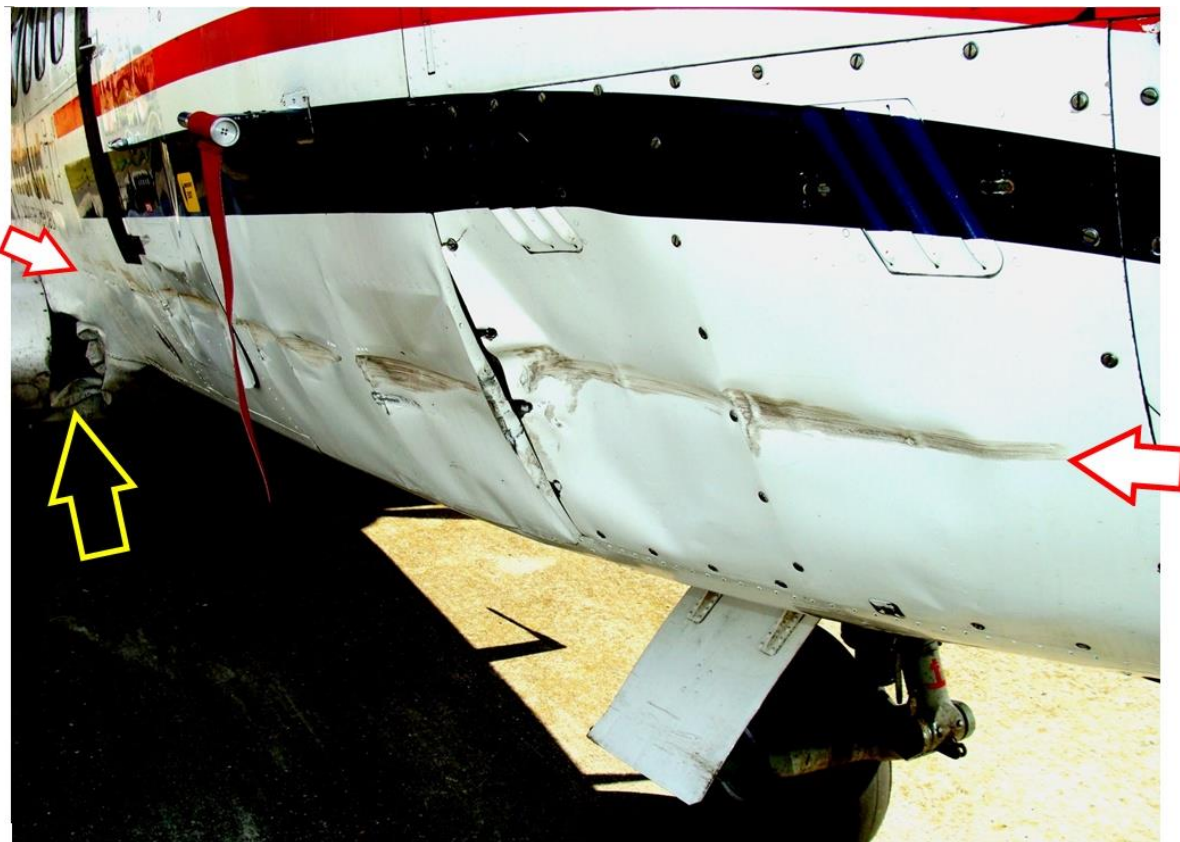
Az érintett légitármú a repülőtér munkaterületét a szomszédos legelőtől elválasztó drótkerítés erősen korhadt faoszlopával ütközve kisebb mértékben sérült. A 4. – 5. ábrákon látható sérülések mellett megrongálódott a törzs alján lévő rádióiránytű antenna is.

4. ábra a kerítésoszlop által okozott sérülések a törzs jobb oldalán

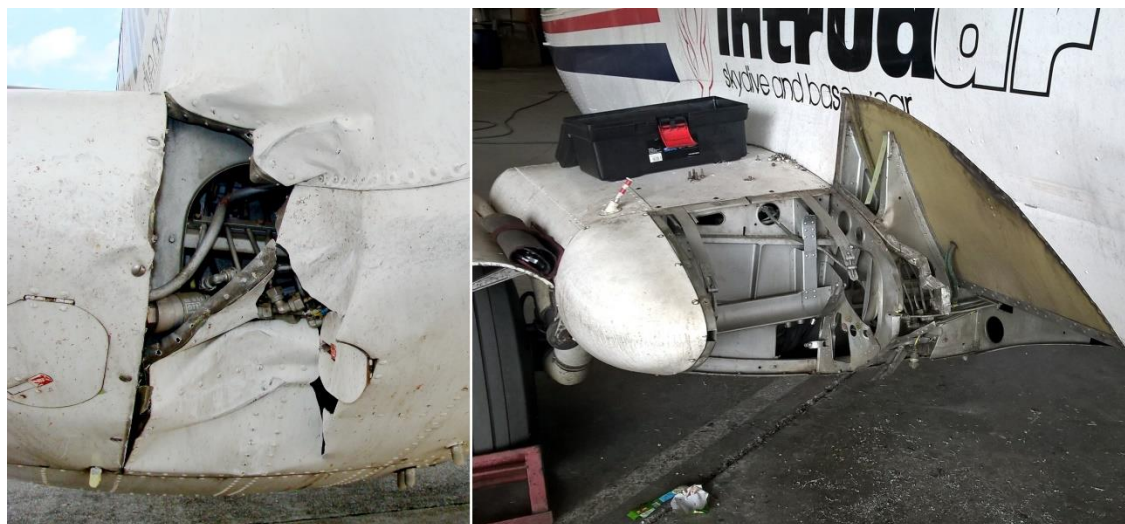
5. ábra jobb oldali futómű-gondola burkolat sérülten és javításhoz lebontva

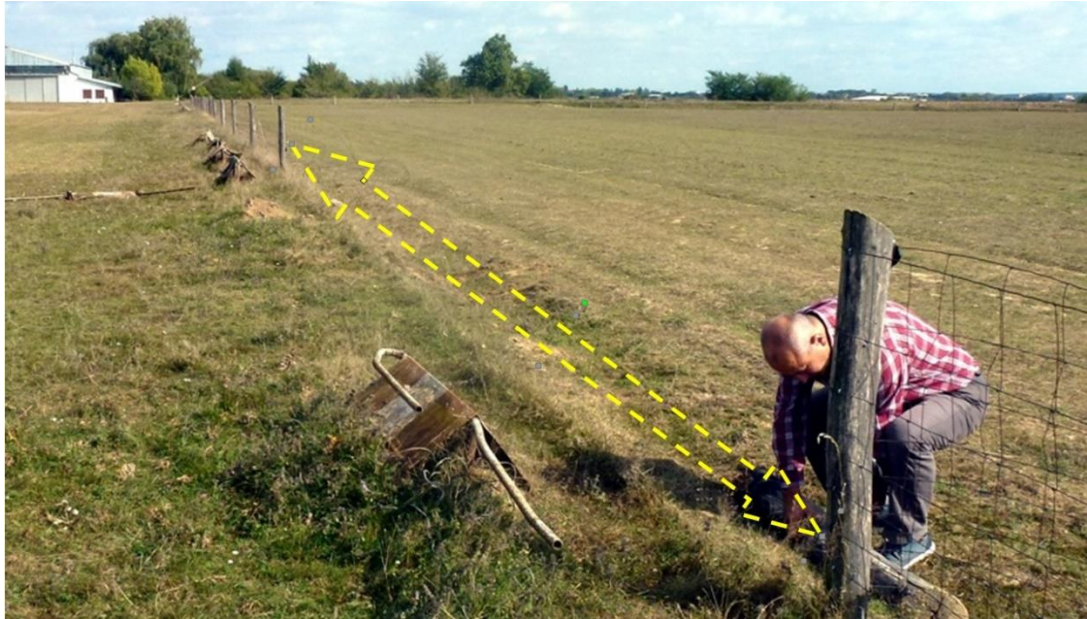
A repülőtér munkaterületét a szomszédos legelőtől elválasztó drótkerítés 15 – 20 méteres szakaszon megrongálódott,

6 ábra a megrongálódott kerítés-szakasz

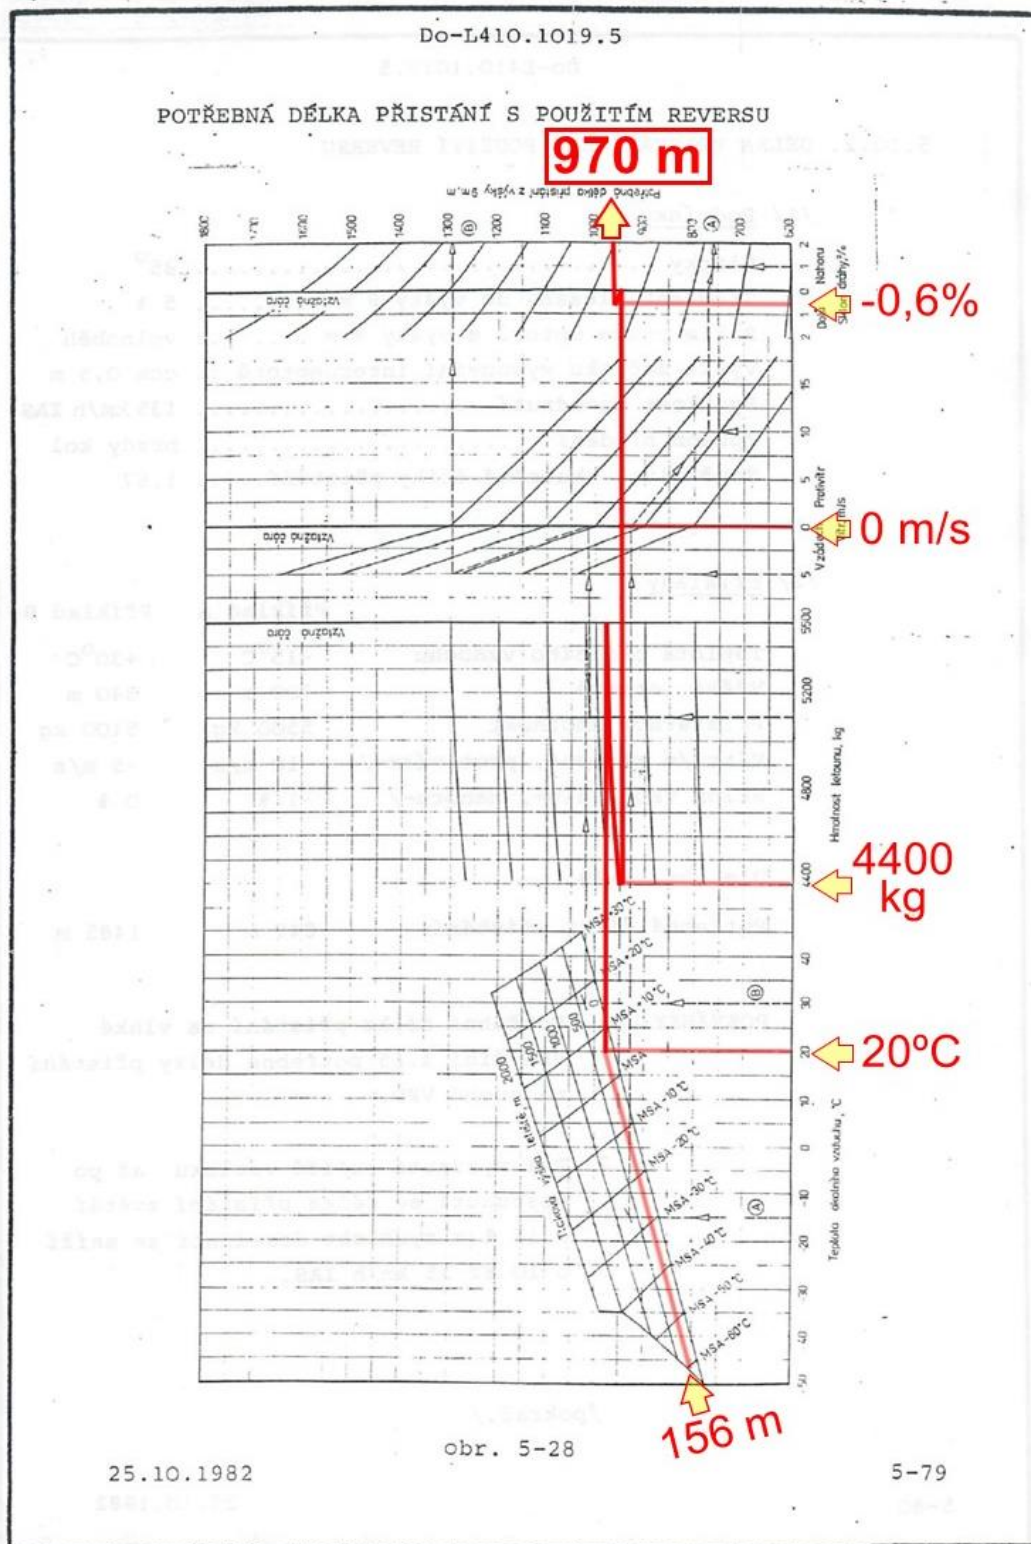
Így 9 m-es magasságról a leszálláshoz 970 méter hosszú pálya szükséges.

8. ábra leszállási úthossz meghatározása szerkesztéssel

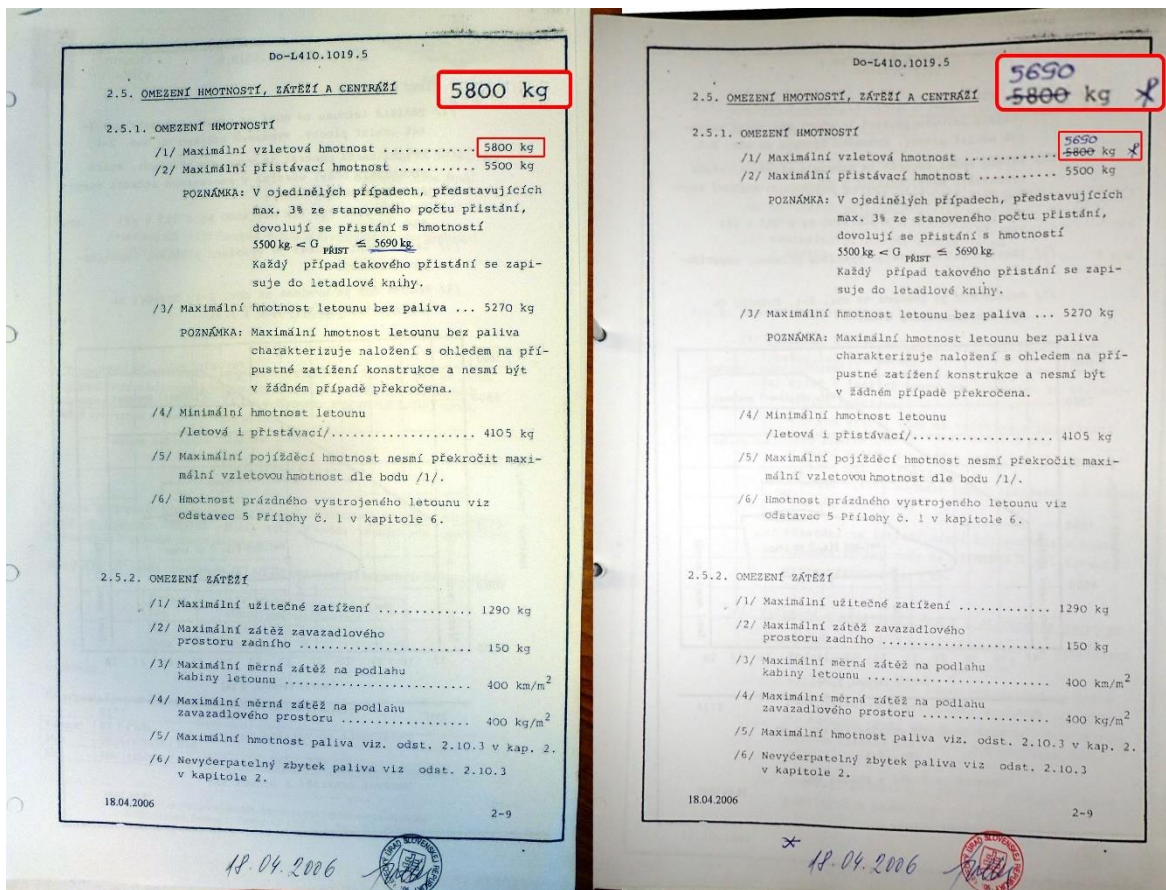
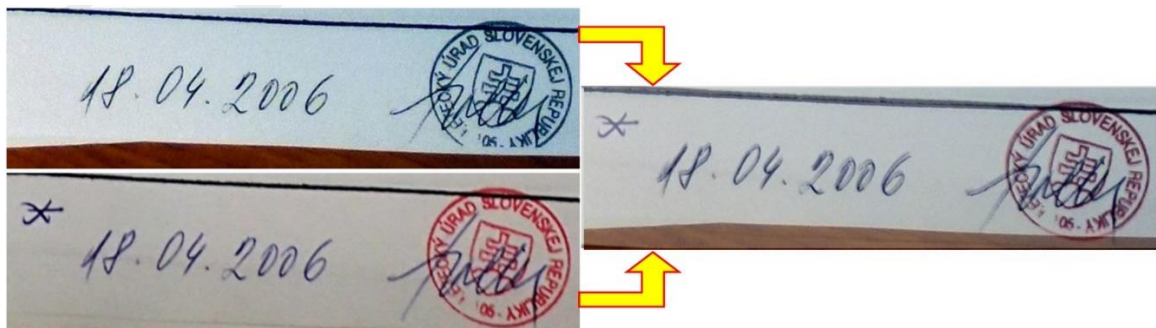
Az üzemeltetési utasításnak a magyar légügyi hatóságnál őrzött másolatán a kérdéses oldal ugyancsak ezzel a dátummal, pecséttel és aláírással, de a maximális felszálló-tömeg értékének átjavítása és az ezt jelölő csillagok nélkül látható (9-10. ábrák).

9. ábra a magyar légügyi hatóságnál (baloldalt) és az üzemeltetőnél (jobb oldalt) található azonos oldal az L-410 UVP repülőgép üzemeltetési utasításából.

10. ábra a fenti két oldalon szereplő dátum, pecsét és aláírás kinagyítva, majd egymásra másolva tökéletes egyezést mutat

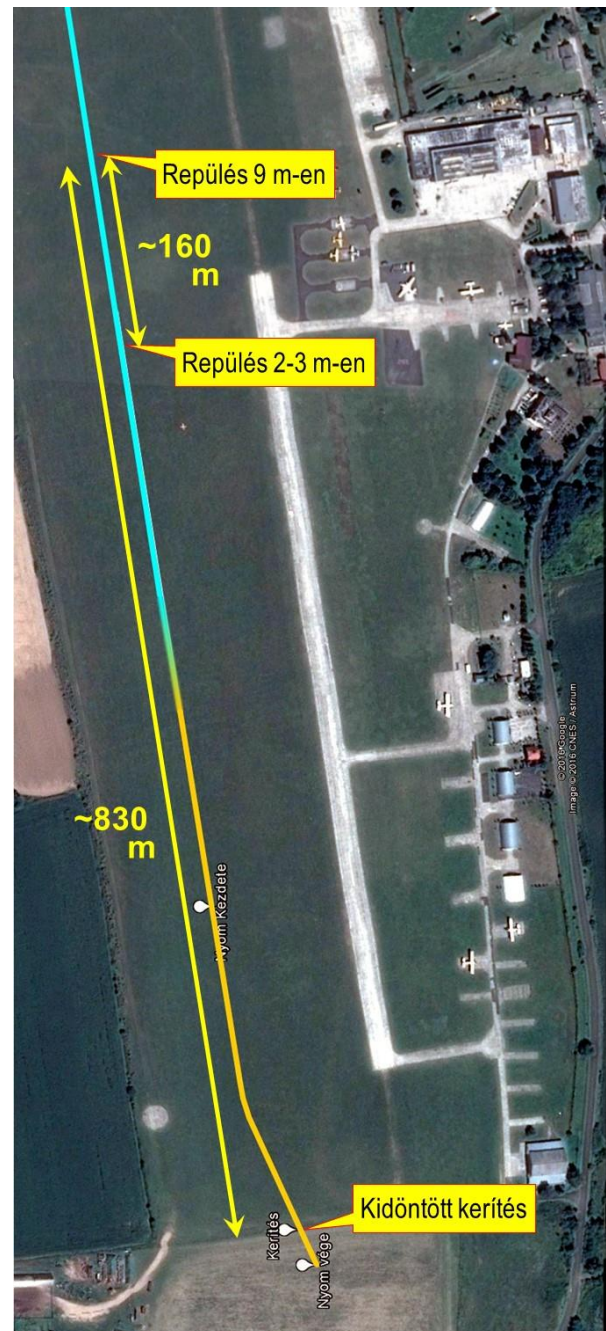
A szemtanú beszámolója szerint a repülőgép a torony vonalában 2-3 méteres magasságban repült el. Amennyiben 4%-os süllyedési gradienst veszünk figyelembe, a 9 méteres magasságot mintegy 160 méterrel korábban keresztelte. Ekkor a repülőtér munkaterületének végétől és az ott húzódó kerítéstől mintegy 830 méterre volt.

A fentiek alapján a Vb megállapítható, hogy a leszállás előtti behelyezkedés végrehajtása olyan módon történt, hogy annak eredményeként a pilóták számára a leszállás végrehajtására a szükségesnél 140 méterrel rövidebb pályahossz áll rendelkezésre.

11. ábra az adott leszállás végrehajtásához rendelkezésre álló pályahossz
