ÉPÍTÉSI ÉS KÖZLEKEDÉSI MINISZTERIUM  
KÖZLEKEDÉSBIZTONSÁGI SZERVEZET

# ZÁRÓJELENTÉS

LHEM, Esztergom id. Rubik Ernő Repülőtér  
Tecnam P2002JF Sierra

F-HUBI  
2016.10.25.  
2016-478-4  
repülőesemény

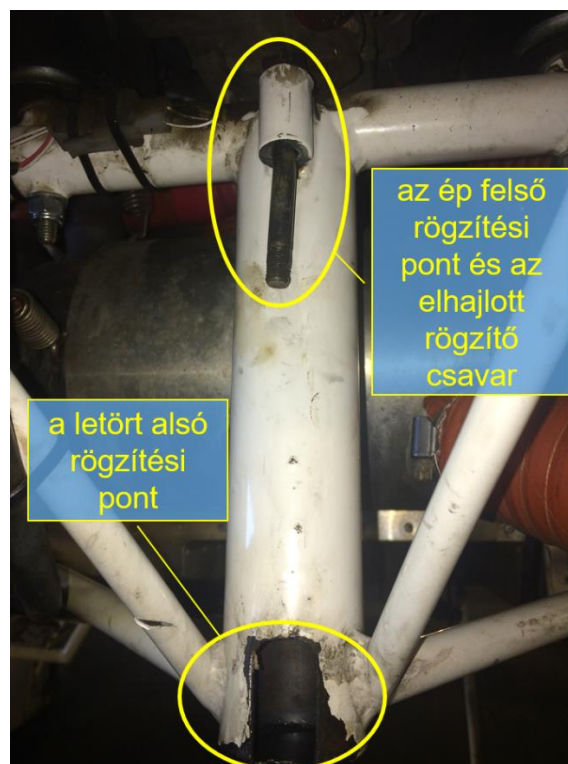
Az F-HUBI lajstromjelű légijármű futószára az eset során kifordult, azonban teljesen nem tört ki, ennek következtében a légcsavar nem érte el a földet. A futóművön kívül a légijárműnek egyéb sérülése nem keletkezett.

2. ábra: Az F-HUBI lajstromjelű repülőgép orrfutójának sérülése

Továbbá, az orrfutó szár alsó bekötési pontján, a motorágó rácsos tartószerkezetéhez hegesztett persely körül a hegesztés mindkét repülőgépen eltört (2. és 3. ábrák), aminek következtében a felső rögzítési pontnál a rögzítő csavar meghajlott.

Az F-HUBI lajstromjelű repülőgép esetében a vizsgálat alapján megállapításra került, hogy az alkatrész törése — ciklikusan ismétlődő igénybevétel miatt jelentkező — kifáradási folyamat következménye. A vizsgálat eredménye szerint meghibásodással kapcsolatos anyaghiba nem volt kimutatható és külső hatás okozta sérülést sem fedeztek fel. Azonban a motortartó bak kör keresztmetszetű zártszelvényének (csövének) külső és belső palástfelületén 0,19 mm vastagságú dekarbonizálódott zónát azonosítottak, amely szilárdságcsökkenést okozott. Ez csökkentette az anyag, kifáradással szembeni ellenállóságát, aminek következtében növekedett a kezdő repedés kialakulásának lehetősége.

A Vb felvette a kapcsolatot a repülőgép gyártójával, akik tájékoztatták a Vb-t, hogy a Tecnam P2002 típusú repülőgépek orrfutójának szerkezetét az esemény óta módosították, amely nagyobb rögzítési felületet biztosít az orrfutó szárának csatlakozási pontjainál. Ezáltal az események kapcsán feltárt kritikus zónák nagyobb szilárdságúvá váltak. Az említett módosításokkal vélelmezhetően csökken a hasonló okból bekövetkező esetek száma, ezért a Vb nem tesz javaslatot biztonsági ajánlás kiadására.

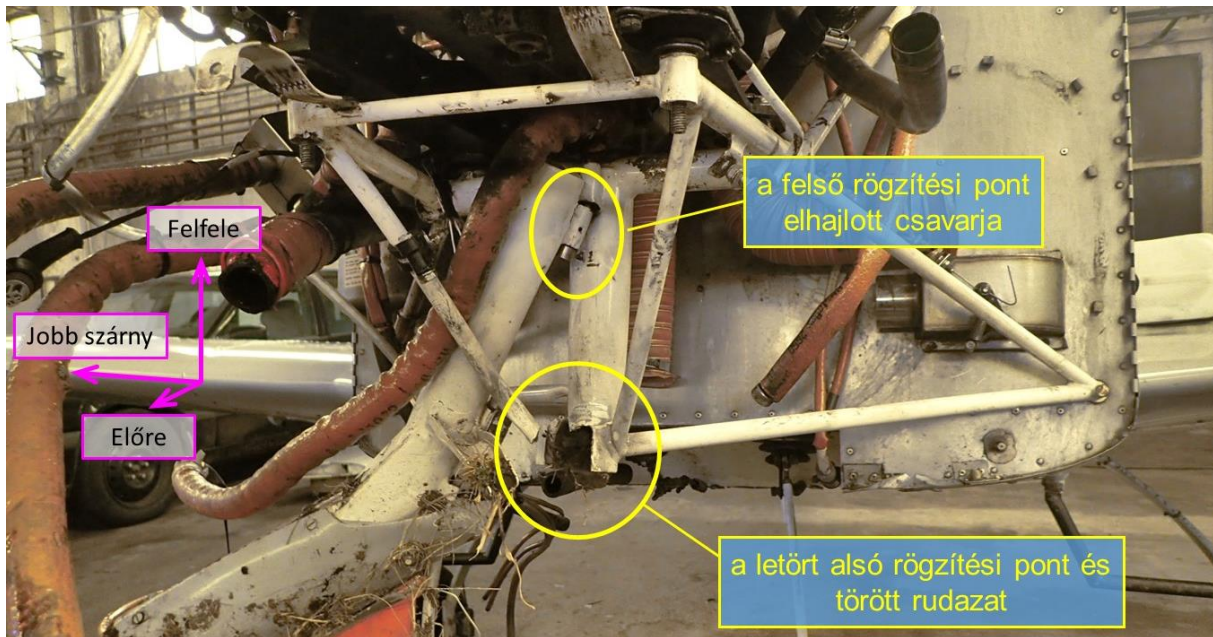
A HA-BDG lajstromjelű légijármű orrfutó szára kitört és a motortartó bak egyik rudazata is megrongálódott. A légcsavar a földnek ütközés következtében sérült, továbbá az orra bukás következtében a repülőgép motorburkolatának alsó fele rongálódott, valamint a futószártól a kerék, a kereket befogó villa és az áramlás javító borítás is elvált.

3. ábra: A HA-BDG lajstromjelű repülőgép orrfutójának rongálódása

A HA-BDG lajstromjelű repülőgép esetében a vizsgálat során megállapítást nyert, hogy a hegesztési varratban egy nagyméretű (2 mm átmérőjű) gázzárvány volt található, amely gyengítette a hegesztett kötés szilárdságát. A ciklikus mechanikai igénybevétel okozta kifáradási folyamat következtében, az alsó persely hegesztési varratánál — a gázzárvány környezetében — repedés alakult ki. Ez a repedés elősegítette a törés bekövetkezését, azonban a fő okot — a nagyméretű deformációból következő — jelentős nagyságú külső mechanikai igénybevételre (túlterhelésre) vezették vissza az anyagvizsgálatot végző szakértők. A motortartó bak kör keresztmetszetű zártszelvényének külső és belső palástfelületén 0,13 mm vastagságban szintén dekarbonizálódott zónát azonosítottak.

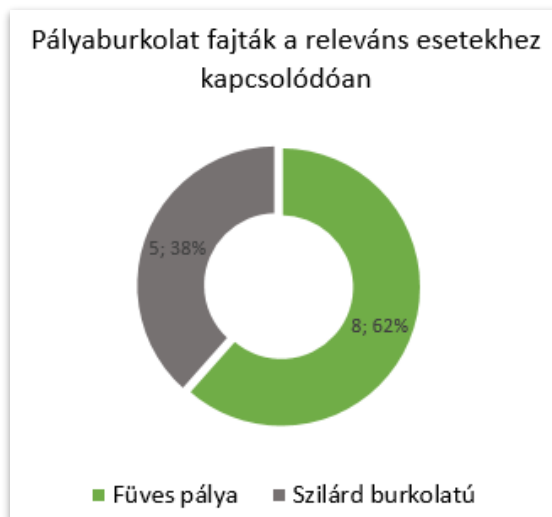
4. ábra: A füves és szilárd burkolatú pályák aránya az orrfutó törések tekintetében

A típussal bekövetkezett események elemzése alapján elmondható, hogy az „*Adatbázis lekérdezés és összehasonlító vizsgálat*” fejezetben említett 13 esetből 8 köthető füves pályához és 5 szilárd burkolatúhoz (4. ábra). Ezek a számok is mutatják, hogy az orrfutókat a füves pályán történő üzemelés jobban igénybe veszi.
