# ZÁRÓJELENTÉS

2016-504-4

súlyos repülőesemény

Airbus A320

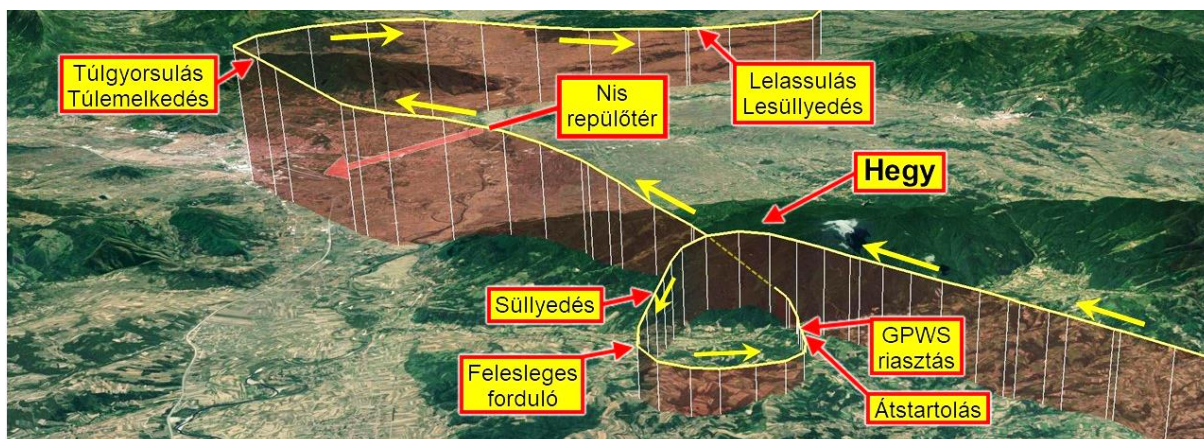
2. ábra: a repülőtér megközelítésére tett első (sikertelen) kísérlet és az átstartolás

Ekkor a két pilóta egymással nem egyeztetve és egymást nem is tájékoztatva kezdett tevékenykedni, aminek eredményeként a repülőgép folytatta a fordulót és közben süllyedni is kezdett. Mivel a 360 fokos fordulás következtében nem hagyták el a magas domborzat körzetét, rövidesen az előttük elterülő terep szintje alá kerültek, és megszólalt a földközelségi riasztórendszer (EGPWS) „TERRAIN AHEAD, PULL UP” (Terep előttünk. Húzzad fel!) riasztása. A veszély elhárítására végrehajtott intenzív emelkedés közben működésbe lépett az „ALPHA FLOOR” túl nagy állásszög elleni védelem, ami automatikusan felszálló teljesítményre állította és ott rögzítette (TOGA LOCK) a hajtóművek üzemmódját. Ezt az üzemmódot a pilótáknak csak 2 perc elteltével sikerült felismerniük és megszüntetniük. A túlságosan hosszú ideig maximális teljesítményen működő hajtóművek hatására a repülési sebesség elérte a túlságosan magas, 331 csomó, a repülési magasság pedig a 7640 láb értéket. Ezt követően a pilóták rendezték a helyzetet, és egy újabb megközelítésből sikeresen leszálltak (2. ábra).

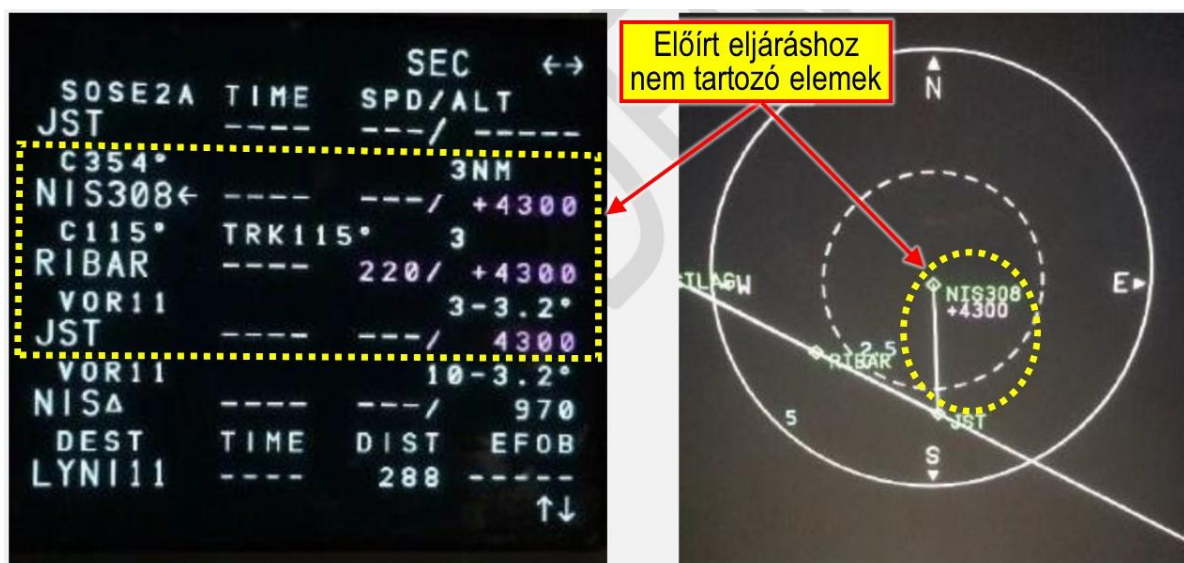
3. ábra: útvonal megjelenése a fedélzeti számítógép kijelzőjén (bal) és a navigációs képernyőn (jobb)

A pilóták sem a fedélzeti repülésvezérlő számítógép alfanumerikus kijelzőjén, sem pedig a navigációs képernyők térképén (3. ábra) nem figyeltek fel a beprogramozott útvonal

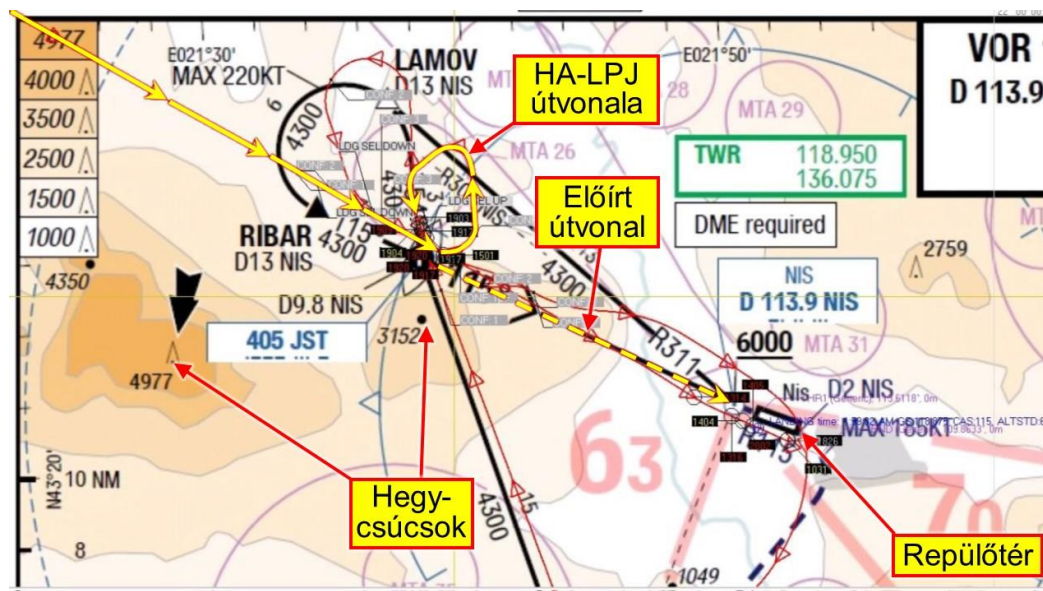
rendellenességére. RIBAR pont felé süllyedve a repülőgépet vezető pilóta a repülőgépet irányító robotpilótát 1000 láb magasságra történő szabad süllyedésre utasította, pedig az előírt eljárás szerint a 4300 láb magasság alá csak akkor süllyedhetnek, amikor a Jastrebac hegy 3152 láb magas csúcsa közelében lévő JST pontot elhagyva már a (tengerszint felett) 650 láb fekvő repülőtér felé haladnak. A repülőgépet vezető pilóta nem tájékoztatta társát a beavatkozásról. Amikor a kiszolgálást végző pilóta észrevette a süllyedést, azonnal utasította társát, hogy emelkedjen vissza 4300 lábra, amit a gépet vezető pilóta meg is tett.

4. ábra: repülés útvonala a JST navigációs rádió-irányadó feletti második átrepülésig

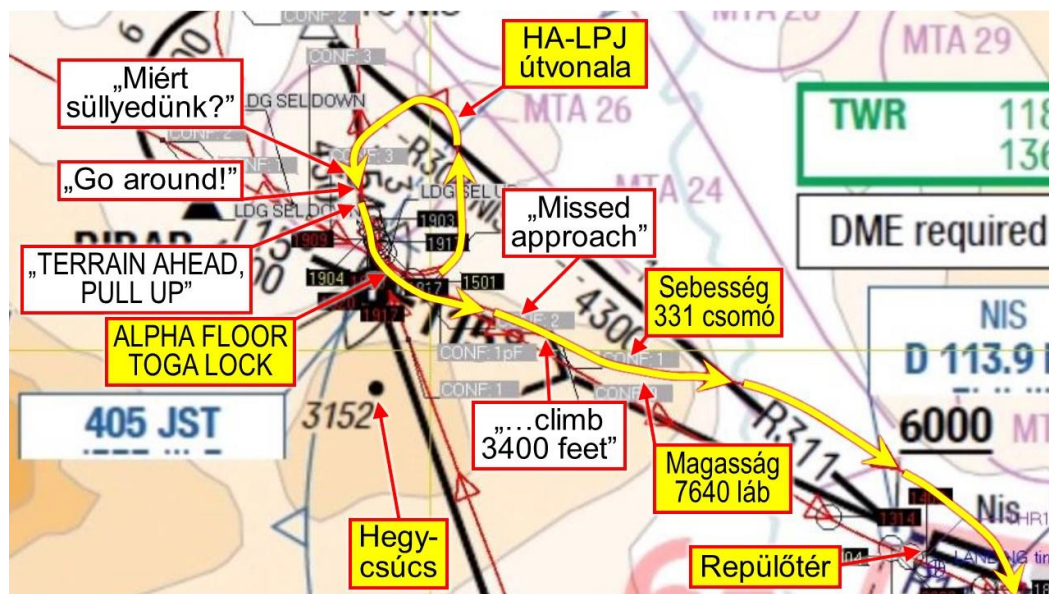
A sebességszökkenés és a szélsőségesen nagy bőlintási szög hatására működésbe lépett a túl nagy állásszög elleni ALPHA FLOOR automatikus védelmi funkció, és a hajtóművek teljesítményét automatikusan a maximális (TOGA) értékre állította, és a TOGA LOCK funkcióval ott rögzítette (5. ábra). Kevéssel ezután a pilóták is TOGA pozícióba állították a gázkarokat. A terep emelkedése miatt az EGPWS riasztás ismét működésbe lépett.

5. ábra: a repülés útvonala a JST navigációs rádió-irányadó feletti első átrepülés után

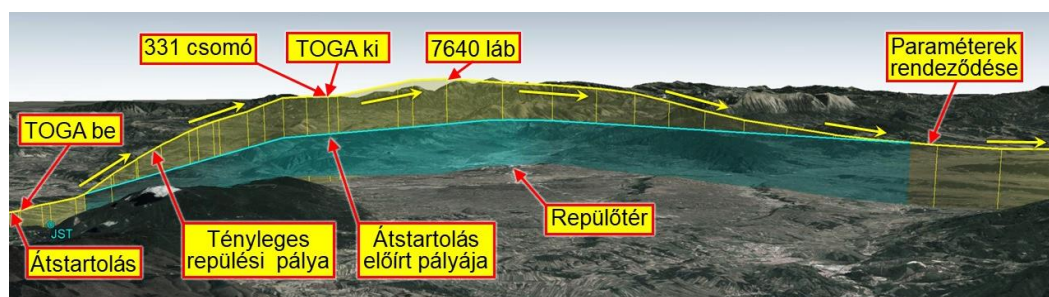
Amikor már a repülőtér felé fordulva emelkedtek, a kiszolgálást végző pilóta jelentette a légitforgalmi irányításnak, hogy átstartoltak. Az irányítás engedélyezte az emelkedést 4300 láb magasságra. A repülőgép ekkor már magasabban járt ennél a magasságnál. Amikor a pilóták mérsékelni próbálták emelkedésük tempóját, gépük gyorsulni kezdett, mivel a hajtóművek még mindig TOGA üzemmódban maximális teljesítménnyel dolgoztak. Amikor 6500 láb magasságban sebességük elérte a 331 csomót, a pilóták kikapcsolták a tolóerő automatát, amivel csökkenthetővé vált a hajtóművek teljesítménye. Az emelkedést 7640 láb magasságban (3340 lábbal az engedélyezett szint felett) sikerült megállítani.

6. ábra: repülési pálya az átstartolás megkezdésétől a paraméterek rendeződéséig

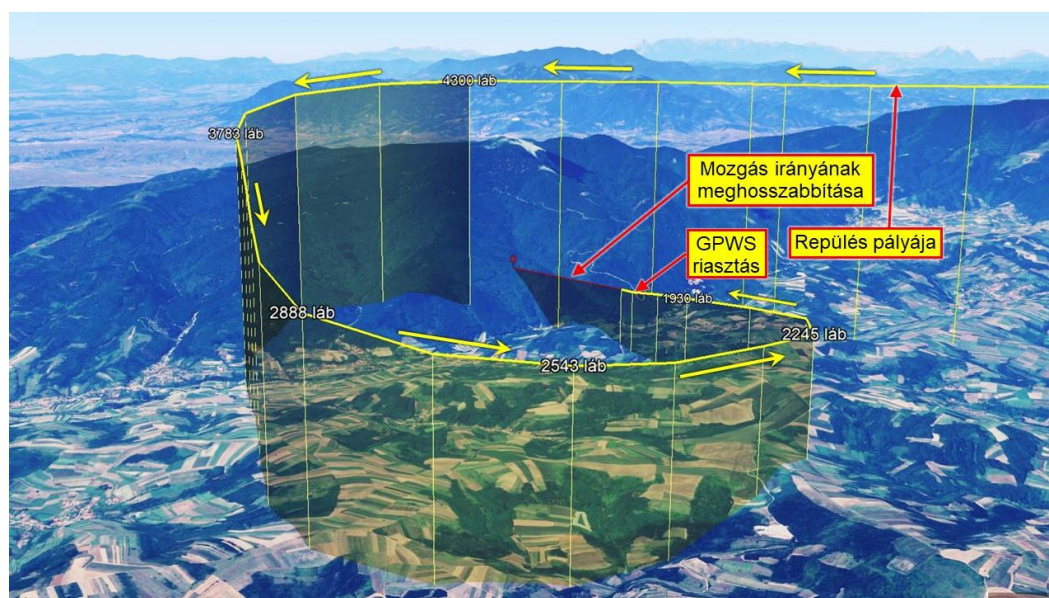
7. ábra: a földközelségi riasztás működésbe lépésének körülményei a vizsgált esetben

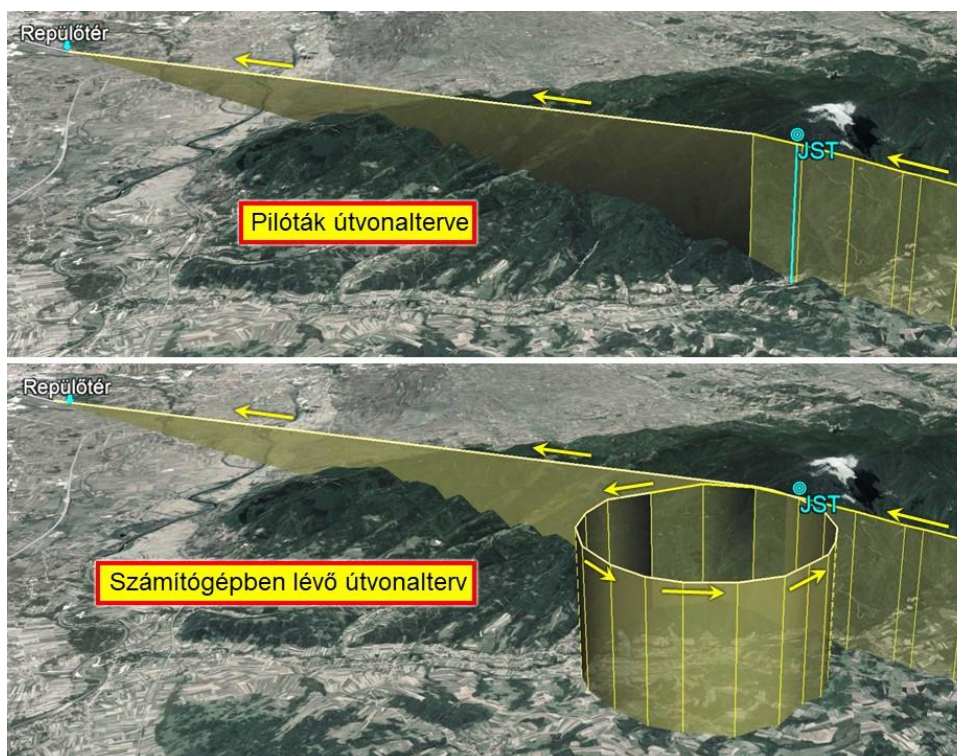
8. ábra: a pilóták által vélelmezett és a valós útvonalterv az eljárás megváltoztatása után

A fedélzeti repülésvezérlő számítógép átprogramozása során az érkezési és megközelítési eljárások találkozásánál, JST ponttól kezdődően egy felesleges 360°-os, teljes balforduló került a tervezett útvonalba (8. ábra), amit a pilóták egyike sem vett észre, mivel nem tekintették át módszeresen az új eljárást. A forduló eredendően a navigációs adatbázis kialakítása révén került az útvonalba. A pilóták elkerülhették volna a forduló megjelenését a tervben, amennyiben az eljárás kiválasztása során az „approach via JST” helyett a „No VIA” opciót választják, vagy utólag, a kész útvonal áttekintésekor a hibát észlelve, kitörlik a felesleges útvonalpontokat, de egyik megoldás sem valósult meg.

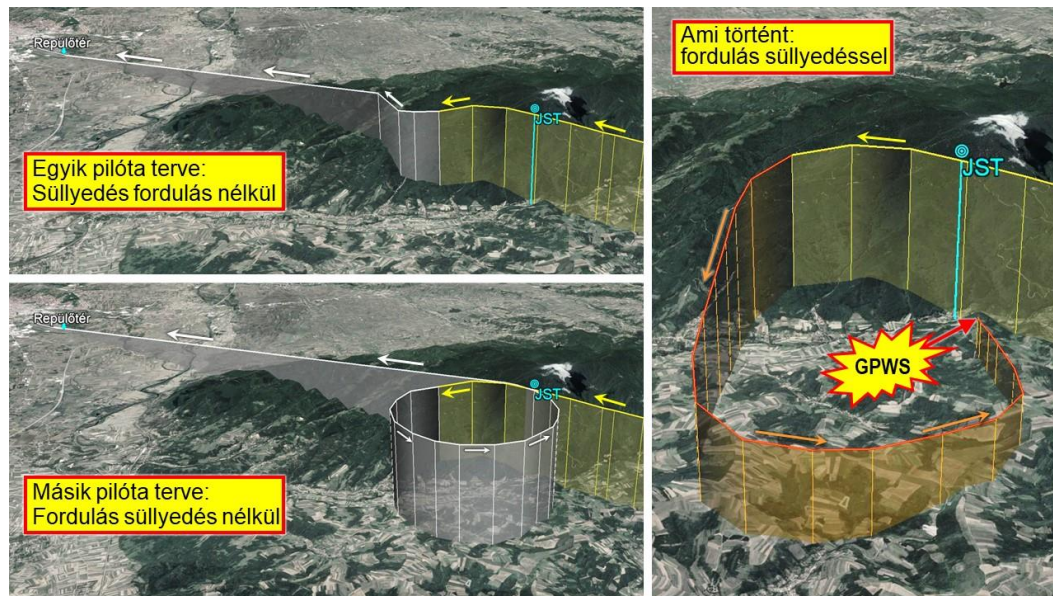
pedig tevékenységüket nem egyeztették egymással, részlegesen mindkét terv megvalósult a lehető legrosszabb kombinációban. A repülőgépet vezető pilóta utasításának megfelelően a robotpilóta megkezdte ugyan a süllyedést a 3400 láb magasságról, de a kiszolgálást végző pilóta beavatkozásának megfelelően folytatta a fordulást. Így jutottak abba a helyzetbe, hogy 1880 láb magasságban a 3152 láb magas hegy felé repülve még mindig süllyedtek, ezért funkciójának megfelelően működésbe lépett a földközelségi riasztó rendszer (1.17.3).

9. ábra: a pilóták nem egyeztetett elképzelései az elfordulás után követendő pályáról
