ZÁRÓJELENTÉS

Bellanca Citabria 7GCBC, HA-KYT
Budaörsi repülőtér (LHBS), 2016. november 24.

súlyos repülőesemény
2016-0519-4

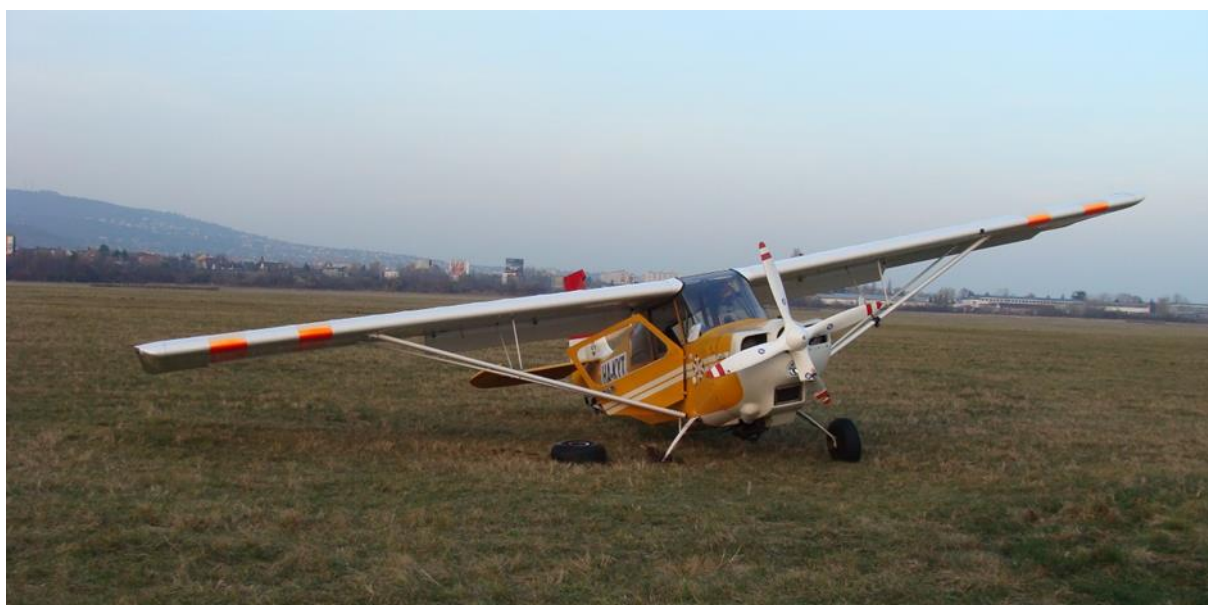
A Budaörsi repülőtéren (LHBS) – 2016.11.24-én a délutáni órákban – a HA-KYT lajstromjelű, Bellanca Citabria 7GCBC típusú repülőgép vitorlázó-repülőgépek vontatási feladatait látta el. A tizenegyedik vontatási feladatból való leszállást és kigurulást követően – jobbra kifordulás során – a jobb oldali fő futóműve kitört, emiatt a légcsavar a földnek ütközött és egyik tolla eltört. Az esemény következtében személyi sérülés nem történt, de a légijármű jelentős mértékben megrongálódott.

1. ábra: Légijármű az esemény után

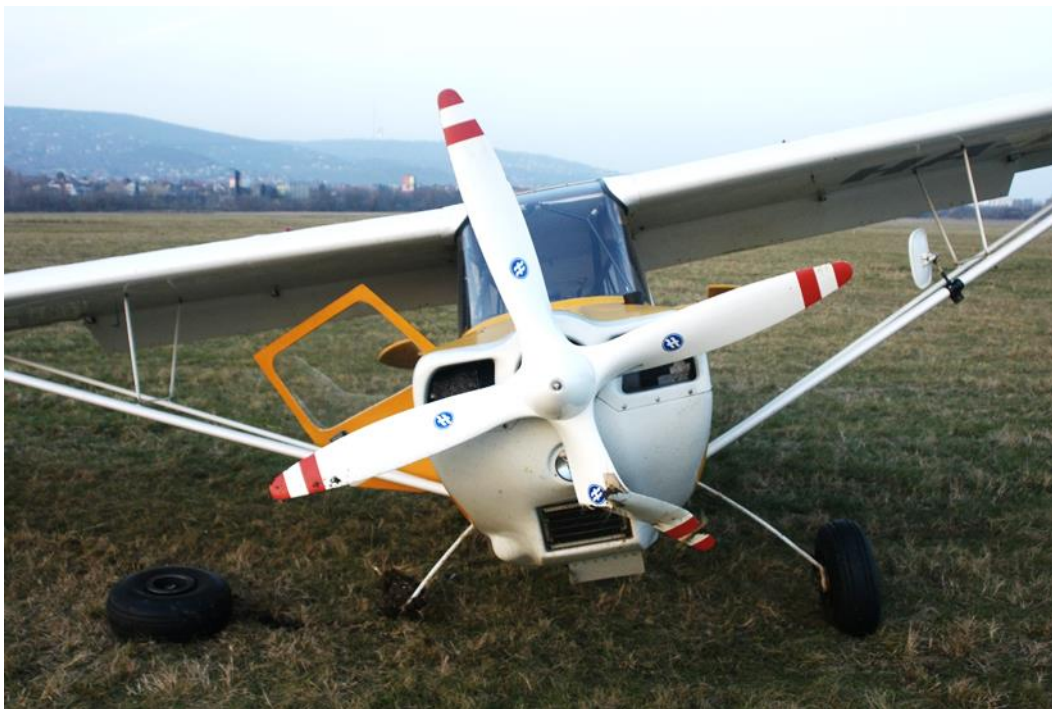
A légi jármű jobb oldali főfutójának kitörését követően a repülőtér 09-es futópályája $E47.45034^\circ$ és $K018.97668^\circ$ koordinátapontján került nyugalmi helyzetbe. A helyszíni szemle mérései alapján a légi jármű a futómű kitörése után 1-1,5 méter távolságot tett meg, miközben 70 fokkal jobbra fordult a leszállás irányától. Az eseményben a repülőgép jelentősen megrongálódott, jobb főfutója kitört és a légszár egyik tolla eltört. A légi jármű sérüléseit a 2. ábra szemlélteti.

2. ábra: Légi jármű sérülései

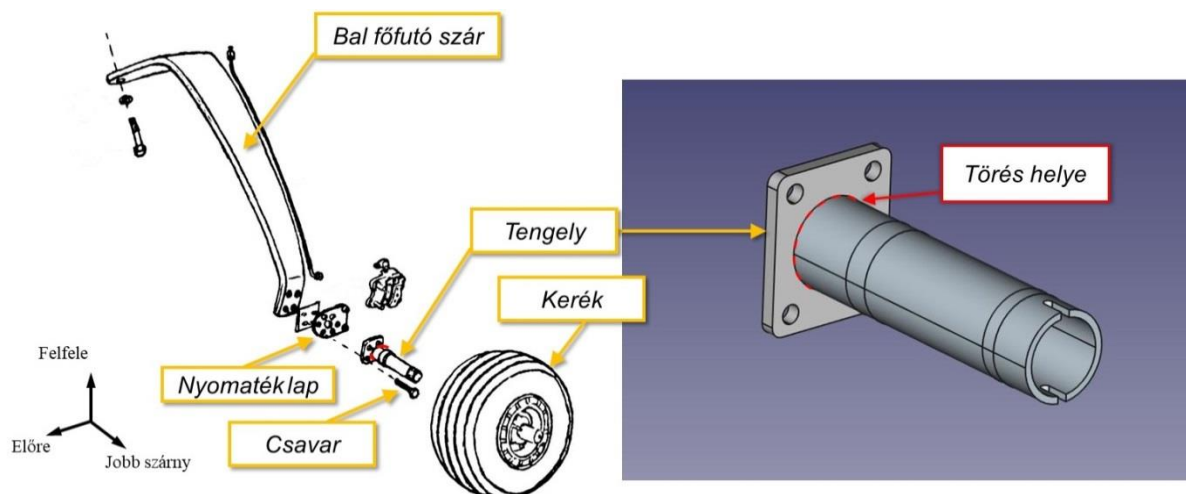
Az eseményben érintett légi jármű jobb oldali fő futójának kereke a leszállás utáni jobbra kifordulás során kitört. A futómű törött tengelyét (3. ábra) a Vb a helyszínen lefoglalta és további vizsgálat céljából anyagvizsgáló szakértőt bízott meg.

3. ábra: A meghibásodott berendezés részletes ábrázolása
(az ábra a bal oldali főfutót szemlélteti)

A karbantartási program³ alapján a 100 órás ápolások során ellenőrizni kell a fő futószár (lásd 3. ábra) állapotát repedés, kopás, valamint korrózió tekintetében. A program előírja a kerék és csapágy leszerelését, azonban a tengely hegesztés környezetének szemrevételezését nem.

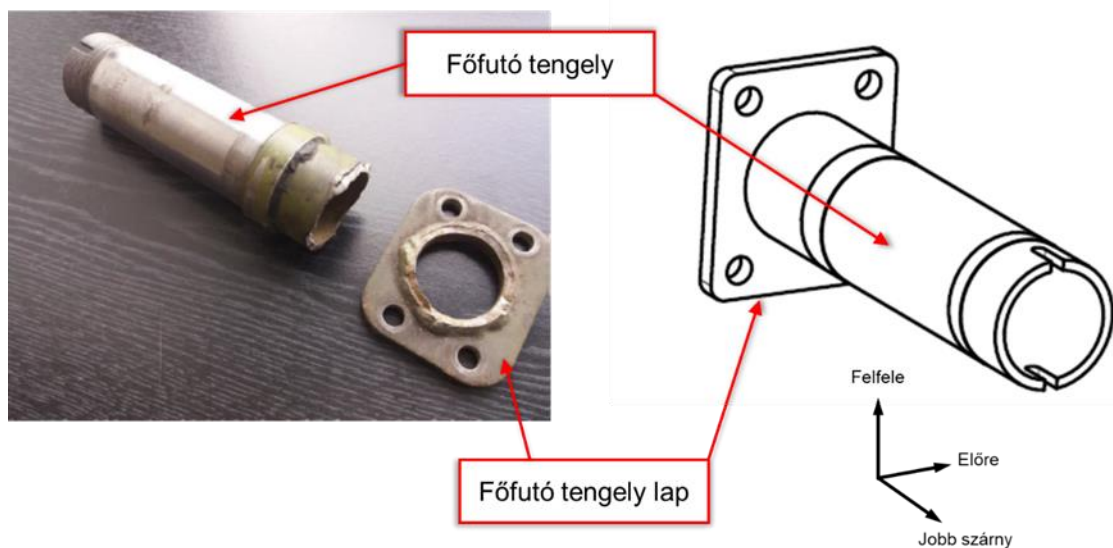
4. ábra: a törött tengely és a tengely lapja

Az anyagvizsgálat során megállapítható volt, hogy a törés a hegesztett kötés varrat/alapanyag átmenetében következett be. A törés felületén fáradásos törési felület volt megfigyelhető. A hegesztési varrat felülete egyenetlen, pikkelyezett, a varrat belseje porózus volt.

A hegesztett kötés kifáradási hajlamát jelentősen növelte, hogy a hegesztés felülete utólagos megmunkálás és nemesítés nélkül lett kialakítva. Az elvégzett elemzés és a szabvány összevetéséből megállapítható, hogy a törött futómű csövének és lapjának anyaga az EN 10089-3-2006 szerinti 34CrMo4.

A gyártótól beszerzett információk szerint az eseményben érintett törött alkatrész anyagösszetétele nem azonos az eredeti, gyártó által biztosított futómű tengely anyagösszetételével. Ennek alapján megállapítható, hogy az eseményben érintett futómű tengelyt már a légi jármű üzemeltetése során cserélték egy nem gyári alkatrésze, amelynek hegesztését a vizsgálat alapján nem megfelelően végezték el. A Vb nem tudta megállapítani, hogy ezt a cserét mikor és ki végezte, ahogy azt sem, hogy hol készült az alkatrész, de fontos megjegyezni, hogy egy légi járműbe csak a gyártó vagy a gyártó által jóváhagyott szervezet, megfelelőségi tanúsítvánnyal rendelkező terméke építhető be. Ez a követelmény biztosítja azt a minőséget, amelyet a tervdokumentációkban – jelen esetünkben az anyagösszetétel és megmunkálás vonatkozásában – előírtak.

A megbízott anyagvizsgáló szakértő álláspontja alapján a futómű elemének törését „a rossz minőségű hegesztett kötés egy kötéshibából/felületi pikkelyből származó feszültségcsúcsból kiinduló repedése idézte elő”. Javaslatára szerint, a lap és a cső csatlakozásánál sarokvarratok helyett kétoldali merőleges tompavarratot kell alkalmazni. A fáradási hajlam mérséklése érdekében a varratdudor lemunkálását javasolja és az elem nemesítését a hegesztést követően.

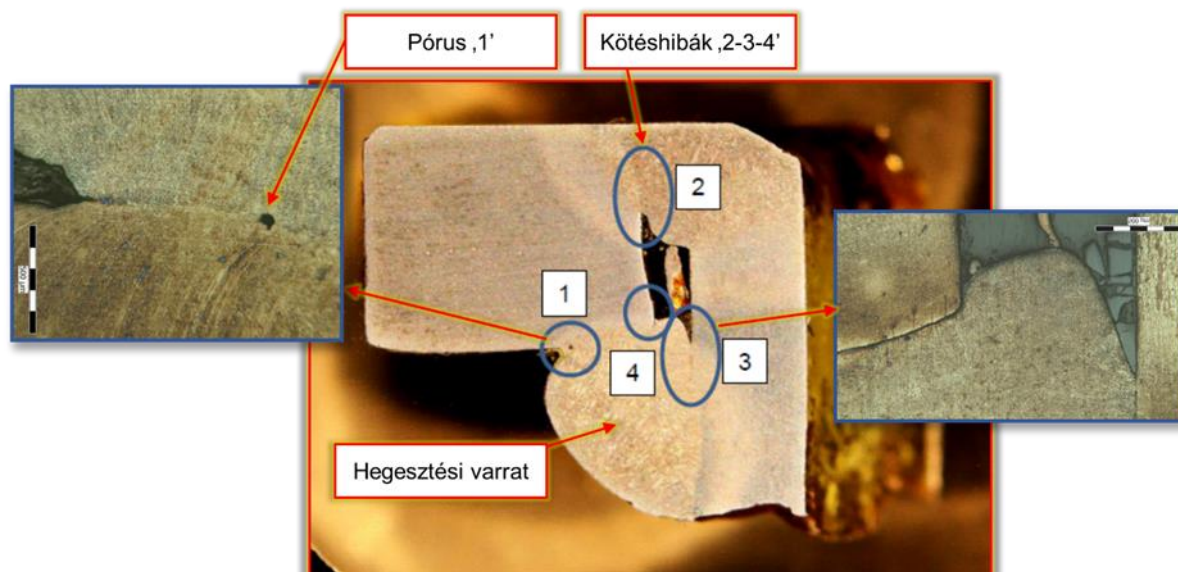
A vegyi összetétel elemzés alapján az alkatrészek szabványos acél típusa nehezen hegeszthető, hegesztés során edződésre hajlamos, így a hegesztés csak megfelelő feltételek teljesülése esetén végezhető el. Ilyen feltétel a hegesztés előtti előmelegítés és a hegesztés utáni nemesítés. A vizsgálat során az alapanyag és a hőhatás zóna olyan szövetszerkezetet mutatott, amely kizárja, hogy az alkatrészek ilyen hőkezelésen átesettek volna. A szakvélemény alapján az alkatrész hegesztésének kivitelezése kifogásolható volt, mivel a hegesztés csiszolt keresztmetszetén porozitás és kötésihibák is megfigyelhetőek voltak (5. ábra).

5. ábra: hegesztési hibák a tengelyen

A Vb által felkért anyagvizsgálati szakértő jelentése szerint az érintett tengelyen a hegesztés minősége kifogásolható volt, mivel a vizsgált keresztmetszetben porozitás és kötési hibák is megfigyelhetők voltak. Elmaradt továbbá a hegesztés előtti előmelegítés és a hegesztés utáni nemesítés, mint a megmunkálás elengedhetetlen fázisai.

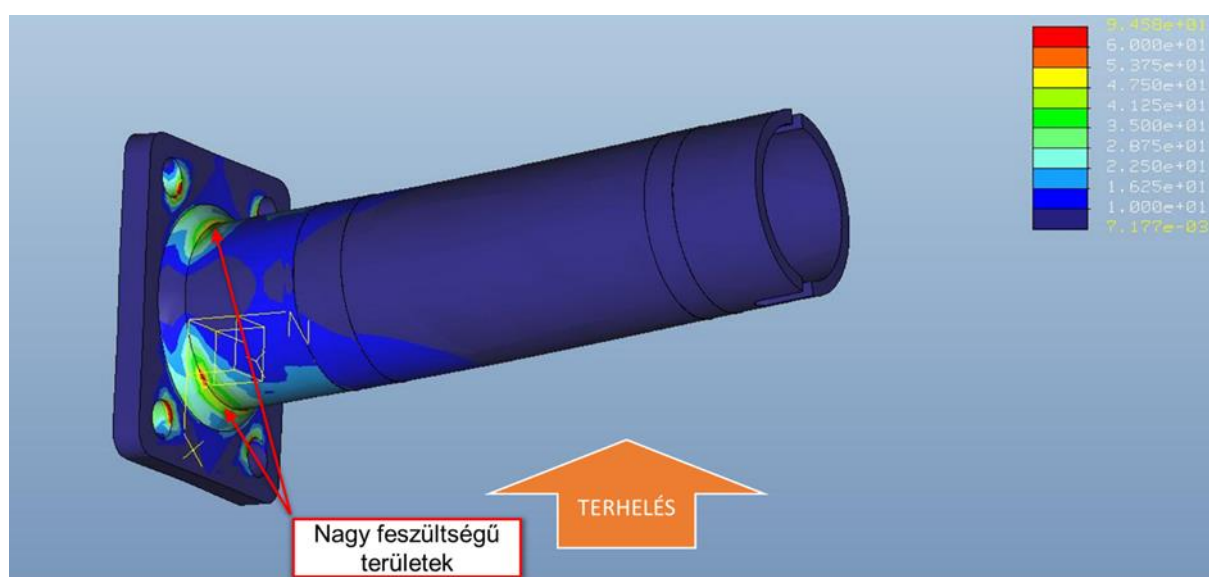
A Vb számítógépes modellezést végzett a futómű tengelyén, amely megmutatja, hogy a tengely és a lapka hegesztett felületének felső és alsó részénél feszültséggyűjtő területek alakulnak ki (6. ábra). A Vb megvizsgálta az érintett alkatrész törési felületét, amin látható volt, hogy a repedés a feszültséggyűjtő területekből indult ki.

6. ábra: feszültség gyűjtő területek a futómű tengelyén
