ZÁRÓJELENTÉS

2016-548-4
repülőesemény

2016. december 29.
Budapest, Békásmegyer térsége

OY-NAY / TB20
és
HA-SJM / Cessna 172

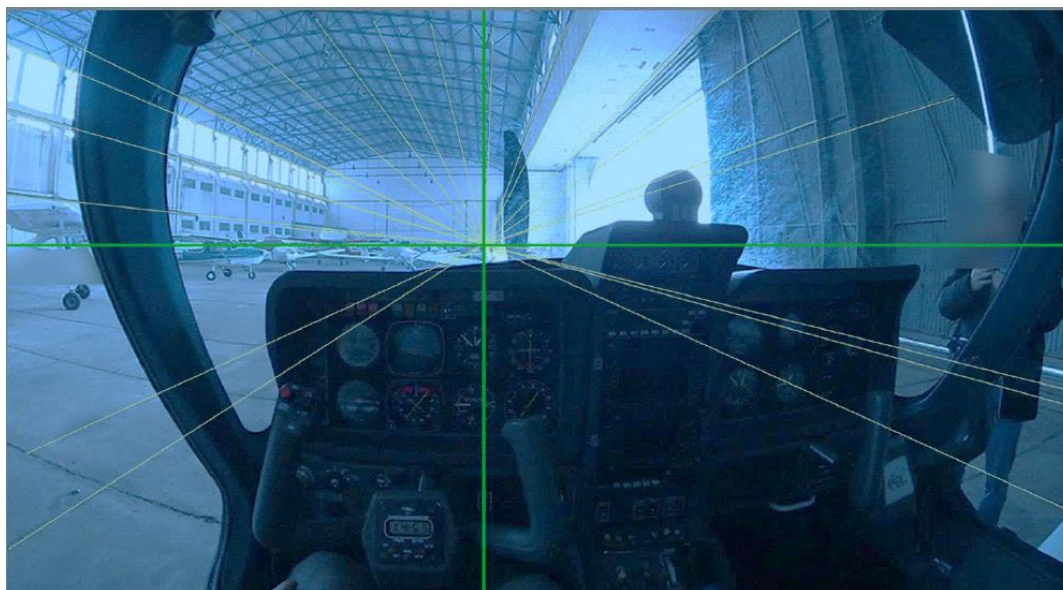
Egy 360 fokos kamerával felmérésre került a TB20 típusú repülőgép belső látótere a pilóta szemé elé helyezett pozícióból. (2. ábra)

2. ábra: Kilátás a TB20 Socata típusú légitáncú bal oldali üléséből.

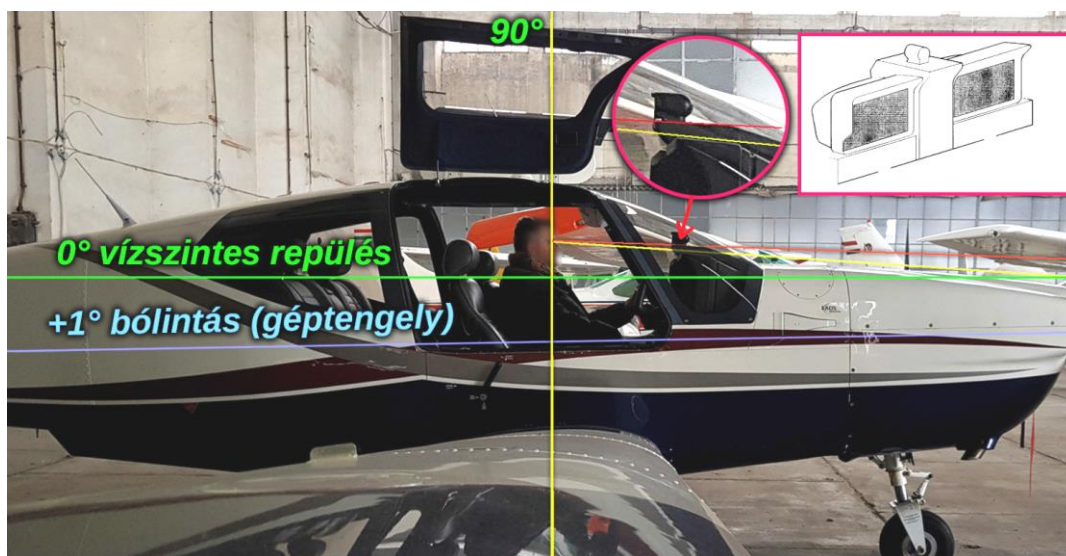
A mérést végző szakemberek kimérték az OY-NAY lajstromjelű légitáncú pilótájának a szeme, és a motorburkolat által bezárt szöget (3. ábra), illetve azt a távolságot, amit így látni lehet egyenesen előre és több különböző, jobbra mutató irányban, mivel a HA-SJM lajstromjelű légitáncú onnan érkezett (3. ábra és 3. számú melléklet). Ebből az derült ki, hogy az OY-NAY lajstromjelű légitáncú pilótája a HA-SJM lajstromjelű légitáncú repülési pályájára, vagyis 300 lábnyira lefelé csak jóval több mint 4km-re láthatott előre.

3. ábra: A pilóta látószögeinek mérése

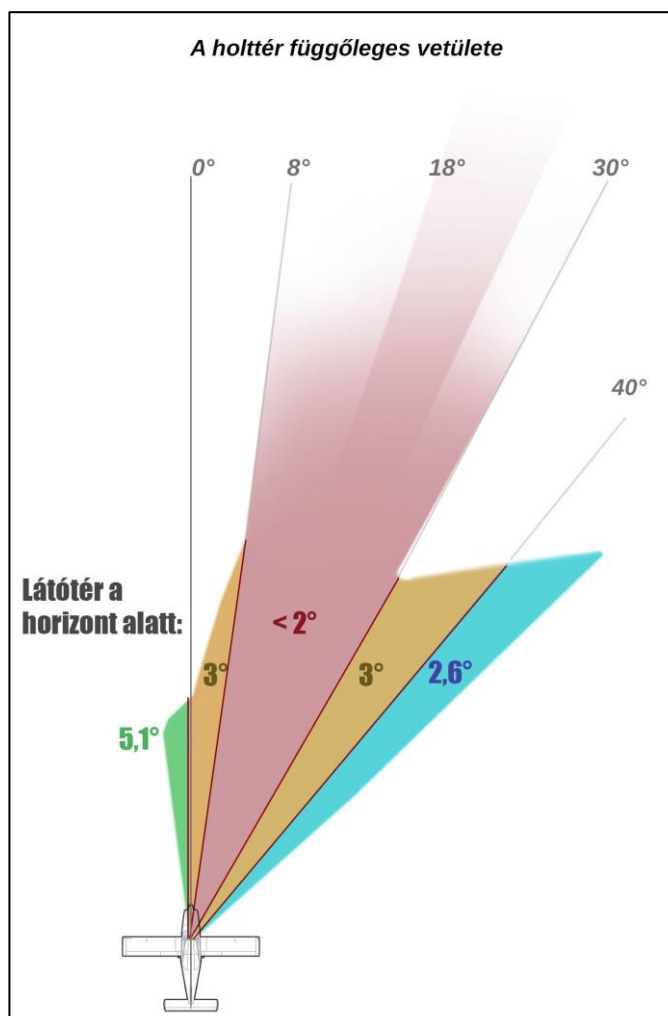
Normál ülés helyzetben a pilóta szemmagasságából kevesebb, mint 2° a látótér nyílásszöge a horizont alá jobbra 8° és 30° között amerről (4. ábra) a HA-SJM lajstromjelű légitáncú közeledett. Későbbiekben a normál ülés helyzetnél magasabb kameraszögekből is megvizsgálták a holtteret.

4. ábra: A TB20 típusú légi jármű holttereinek mérési eredménye

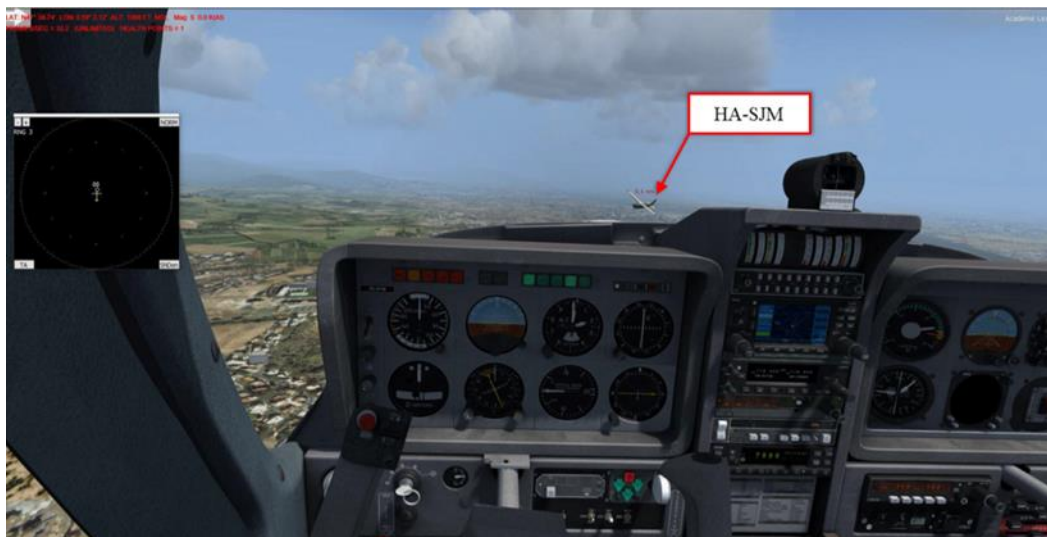
A szimuláció eredménye az volt, hogy a HA-SJM lajstromjelű légi jármű, a kritikus időszakban, az OY-NAY lajstromjelű légi jármű holtterében repült. Az OY-NAY lajstromjelű légi jármű pilótája csak mintegy 0,1 tengeri mérfölddel (185 méter) maga előtt, közel egy magasságon észlelhette, a közel szembe útvonalon közlekedő, másik légi járművet. (5. ábra)

5. ábra: A HA-SJM előtűnik az OY-NAY pilótájának látóterébe

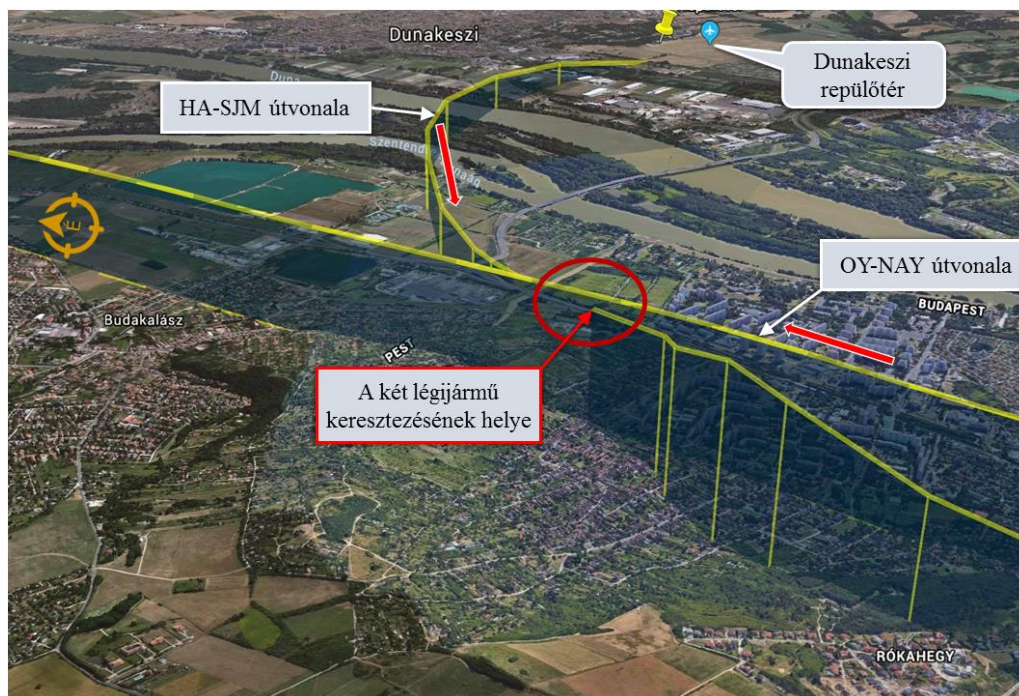
A HA-SJM légijármű Dunakeszi repülőtérrel felszállva folyamatos bal fordulással haladt a 3. kerület fölé 1600 láb magasságig emelkedve (9. ábra), a pilóta FIC-hez történő bejelentkezéskor adott tájékoztatása szerint, repülési terv leadása nélkül. A légijármű transzponder által kibocsátott jelek alapján ezt a magasságot elérte és tartotta egy ideig, majd azt elhagyva felemelkedett 2000 láb magasságig. A HA-SJM lajstromjelű gép transzponderének jele meglehetősen bizonytalanul bizonyult annak repülése során, aminek következtében a repüléstájékoztató szolgálat radarképernyőjén nem is volt látható az esemény időpontjában. A később kinyert MATIAS radaradatok alapján követhető volt a légijármű útvonala, azonban a magassága csak nagyon hiányosan. A radaradatok szerint a HA-SJM lajstromjelű légijármű radarjeleit a MATIAS rendszer 11:46:26 és 11:46:46 között, „dobálta”, éppen annak transzponderének bizonytalan működése valamint a két légijármű közelsége miatt, nem megfelelő helyzeteket megadva (10. ábra). Közvetlenül a konfliktus előtt, a HA-SJM radarjelei nem a valós pozíciót jelentették meg, ezért a Vb álláspontja szerint az folyamatos bal irányeltéréssel repült.

9. ábra: A légijárművek útvonalainak keresztezése.

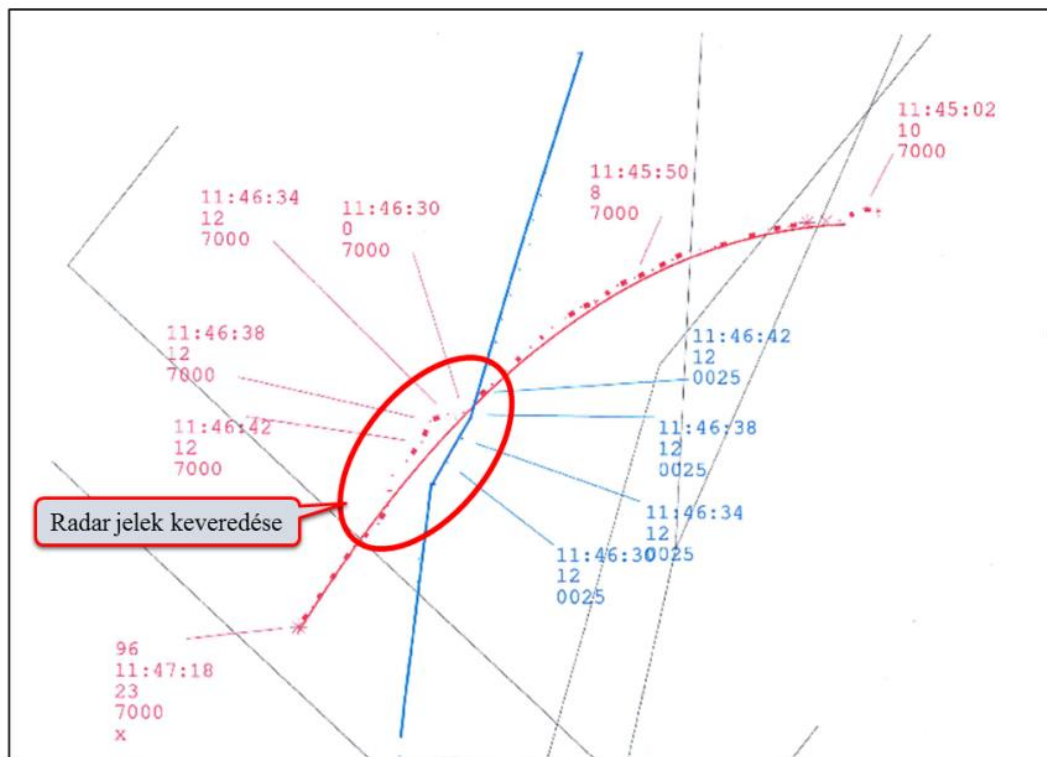
10. ábra: A radar képernyőjén látható jelek a pontok, a valós repülési pálya a folyamatos vonalak (piros – HA-SJM, kék – OY-NAY).

A radar jelek alapján nem állapítható meg, hogy bármely érintett légitársaság pilótája a konfliktus során kiterő tevékenységet tett volna.
