INNOVÁCIÓS ÉS TECHNOLÓGIAI  
MINISZTERIUM

## **ZÁRÓJELENTÉS**

**2017-0004-5**  
**Vasúti baleset / Ütközés**  
**Ceglédbercel-Cserő - Cegléd**  
**2017. január 2.**

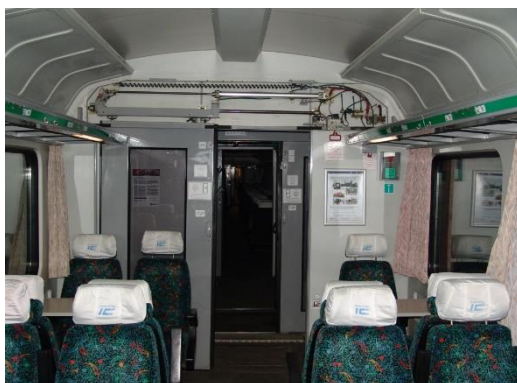
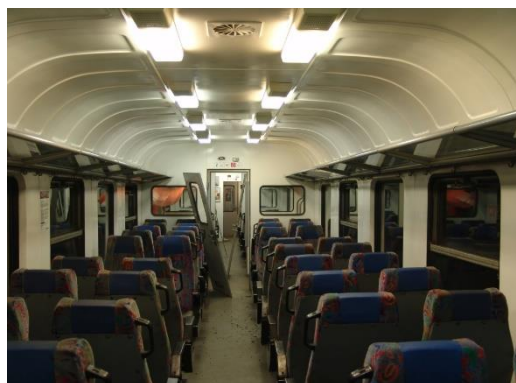
A személykocsikban az utastérben mennyezet és oldalfal borító elemek szakadtak le, teremajtók estek ki a helyükről. A személyvonat járművei közül többnél is a forgóváz-szekrény kapcsolatok (forgótányér, forgócsap), és a forgóvázak (himbagerendák, biztonsági függesztések) megrongálódtak.

3. ábra Rongálódások a személyszállító vonatok utasterében

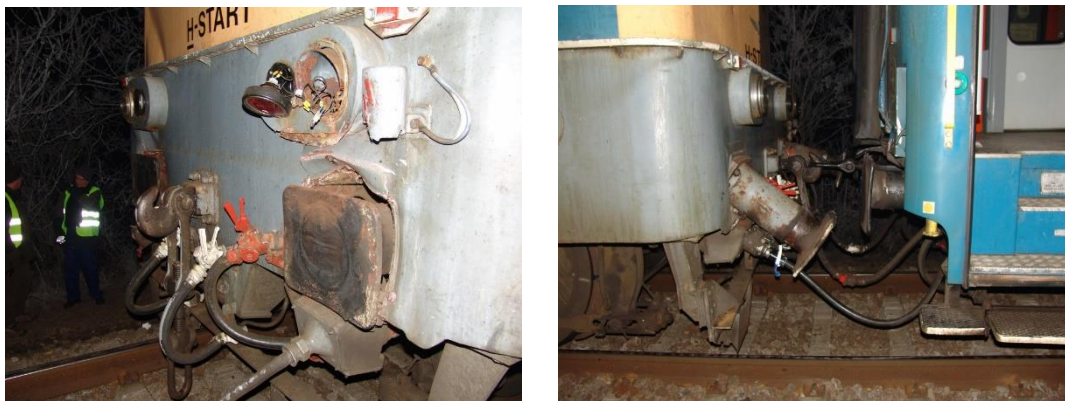
Az Intercity mozdonyának mind a négy ütközője benyomódott, mell lemezei deformálódtak. A mozdonyszekrényt alátámasztó gumibakok elmozdultak, a fűtécábelek és a fővezeték elzáró csapok megsérültek.

**4. ábra A 616 sz. vonat mozdonyának rongálódásai**

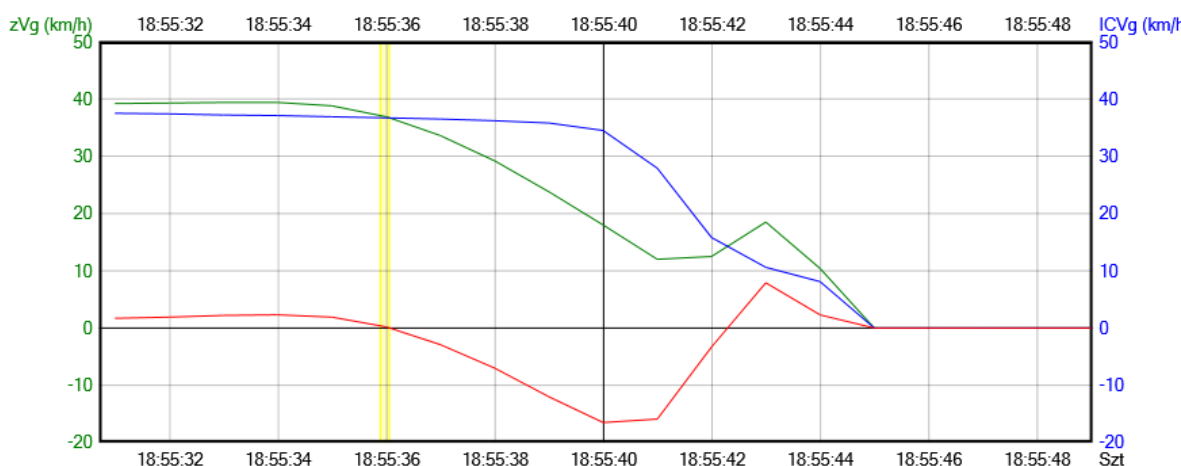
Az Intercity vonat később kezdett el fékezni, mint a személyvonat ezért utolérte a személyvonatot és 18 óra 55 perc 40 másodperckor, kb. 18 km/h sebességkülönbséggel nekiütközött az előtte lassuló szerelvénynek.

**5. ábra A vonatok sebessége, és sebességük különbsége**

A fenti ábrán a két vonat sebessége (zöld vonal: elől haladó személyvonat; kék vonal: Intercity vonat; piros vonal: sebességek különbsége) és a sebességük különbsége került feltüntetésre az MFB másodperces felbontású adatai alapján. Az ábrán az ütközés számított időpontja 18 óra 55 perc 40 másodperc. A két vonat közötti sebességkülönbség 18 km/h volt.

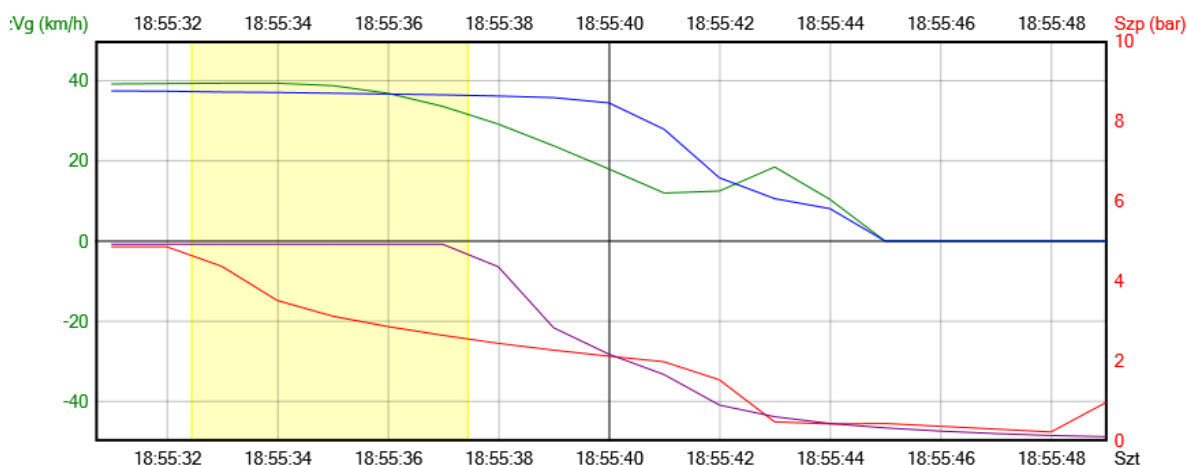
**6. ábra A vonatok sebessége és a fővezeték nyomása**

A fenti ábrán a 616 sz. vonat mozdonyvezetőjének reakcióját vizsgálva megállapítható, hogy az előtte lassuló szerelvény észlelése után haladéktalanul fékezést kezdeményezett.

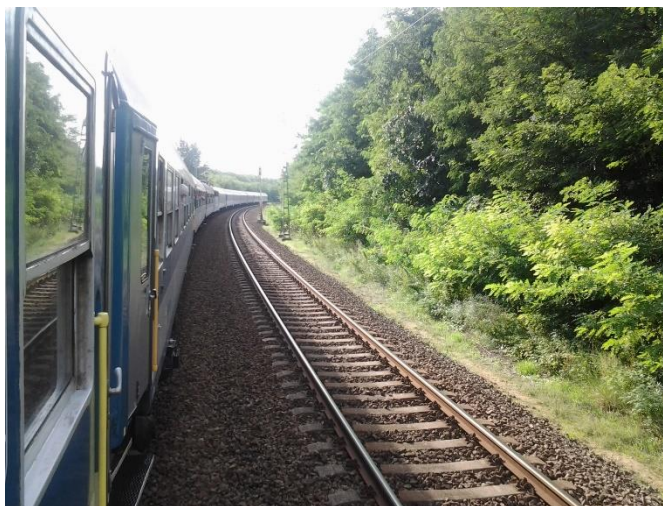
Az a gyakorlat, hogy egyik vonatot tolja a másik vonat az rendszeres volt. Ezt igazolja:

- az első vezetői egyeztetésen elhangzottak,
- hangfelvételen hallottak, és végül
- az a kép, amelyhez egyéb forrásból jutott a Vb, és egy 2015. szeptemberi „segélymenetet” ábrázol. A menet elején egy gyorsvonati szerelvény látható, amelyet egy intercity kocsikból összeállított vonat tol.

7. ábra: „Segélymenet”, 2015. szeptember (forrás: internet)
