NEMZETI FEJLESZTÉSI
MINISZTERIUM
KÖZLEKEDÉSBIZTONSÁGI
SZERVEZET

ZÁRÓJELENTÉS

**2017-0033-5 és 2017-0214-5
Vasúti baleset / Kisiklás**

**Debrecen Székesfehérvár
2017. január 10. 2017. február 14.**

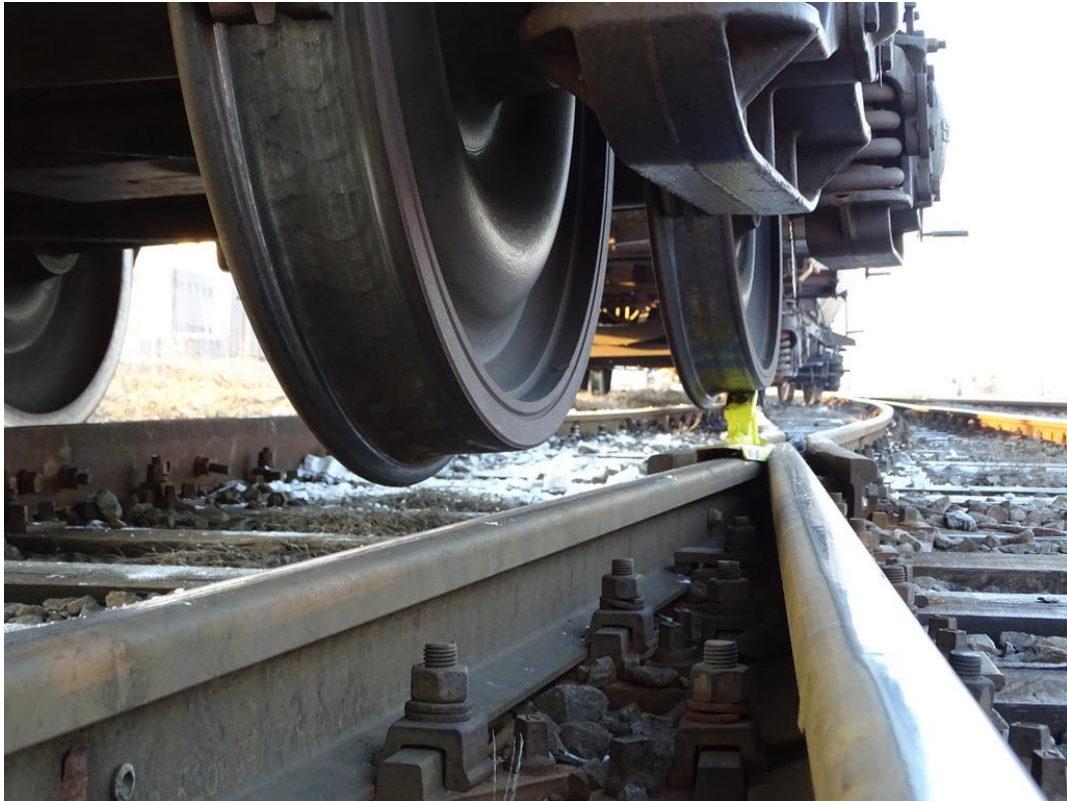
A baleseti helyszínen a második kocsi harmadik tengelye alatt a XVII. vágányhoz tartozó rögzítősaru volt megtalálható.

3. ábra: az elakadt saru egy kiemelkedett kerékkel

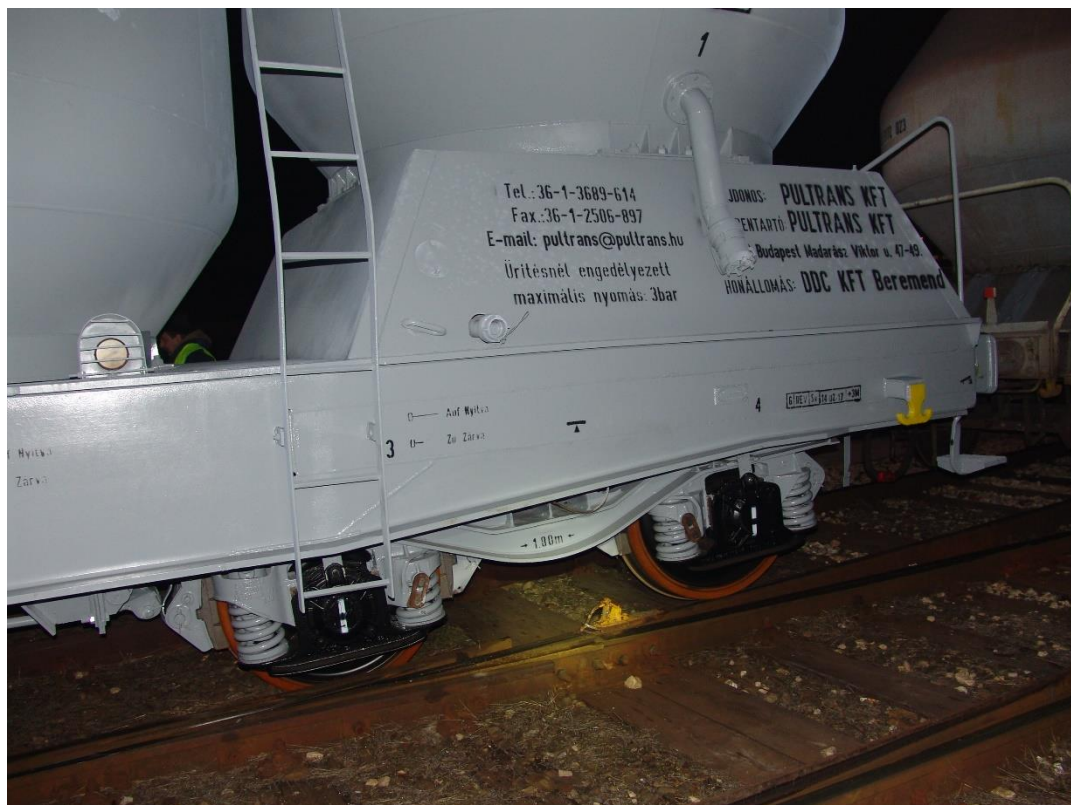
A járműjavítói javításból kikerült kocsikkal Székesfehérvárról Ferencváros állomásra induló 86905 sz. tehervonat első kocsija indulás után a 106. sz. váltó keresztezési részénél 3 tengellyel kisiklott.

4. ábra: a szerelvény alatt maradt saru és egy kisiklott tengely

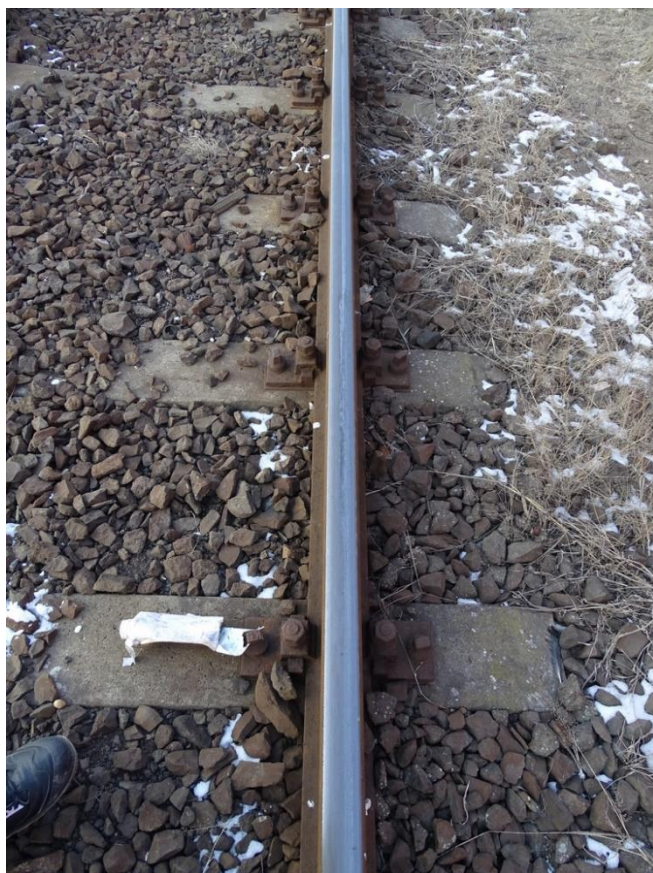
5. ábra: a sínen csúszó saru nyoma a vonat indulásának helyén

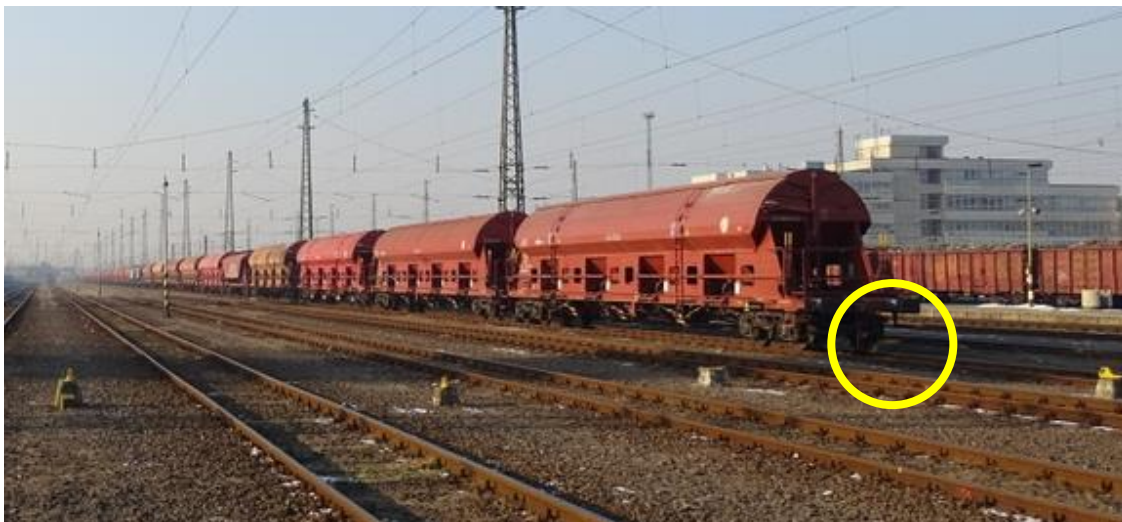
6. ábra: egy álló szerelvény az állomáson:
rögzítősar csak a képen látható, végpont felőli végén van

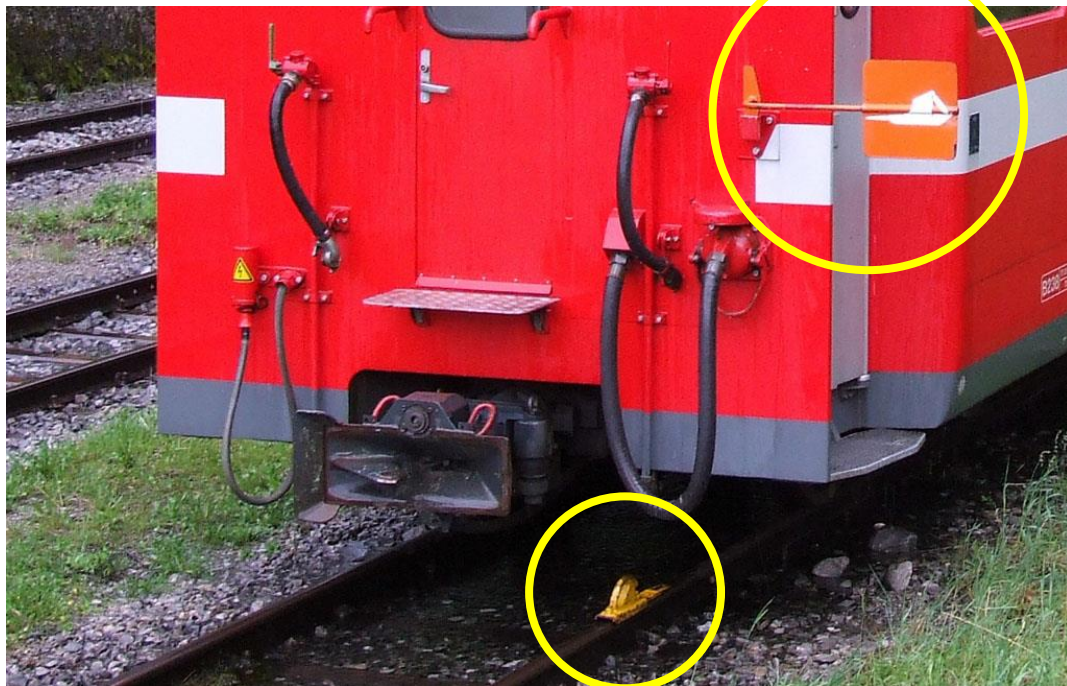
8. ábra: sarura figyelmeztető jel Wasserauen (CH) állomáson

Ennek másik oldala a **passzív** megközelítés, hogy a saru legyen könnyen észrevehető. E kérdést a korábbi, hivatkozott zárójelentések már tárgyalják, és ebben biztonsági ajánlás is született (2.4.6).

A 8. ábra és 9. ábra a saruk észrevehetőségének javítására külföldi gyakorlatot mutatnak be.

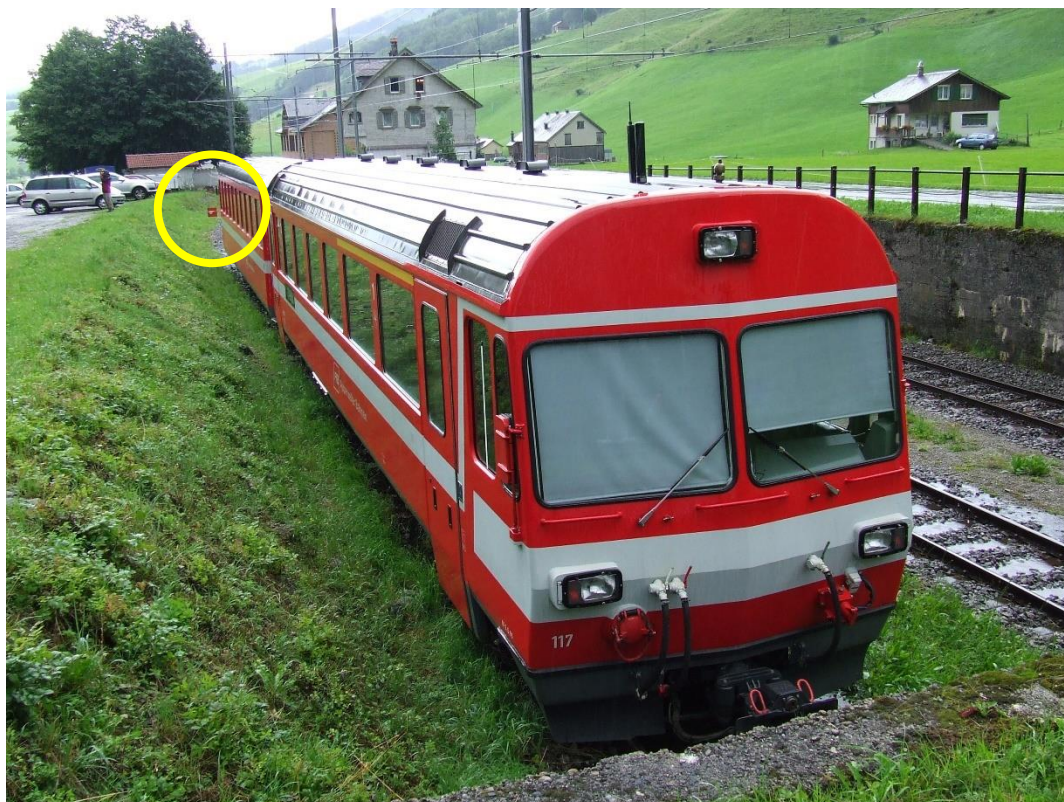
9. ábra: a sarura figyelmeztető jel onnan is jól látható, ahonnan a saru nem
