ZÁRÓJELENTÉS

2017-004-6

**Duna 1653 fkm / Újpesti-öböl
2017. január 15.**

„Ister Granum” ms, termes személyhajó

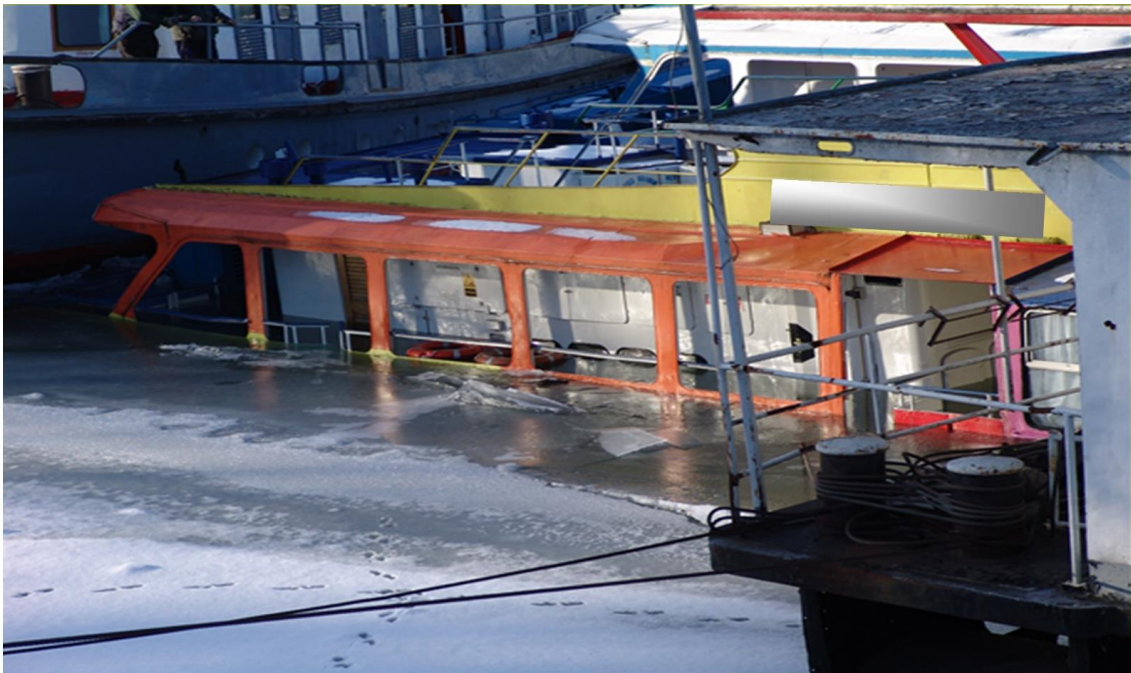
A kikötőőrök 2017. 01. 15. napján 06:15 órakor, a szolgálat átadás-átvétele során észlelték, hogy az *Ister Granum* személyhajó süllyedésben van, és az úszáshelyzete jelentősen megváltozott. A hajófar a fedélzeti korlát magasságáig elsüllyedt, csak a kormányállás és a fedélzeti felépítmény látszott ki a vízből, a gépház és az alsó utastér víz alá került.

3. ábra: Az *Ister Granum* termes személyhajó a ponton mellett, süllyedt állapotban.

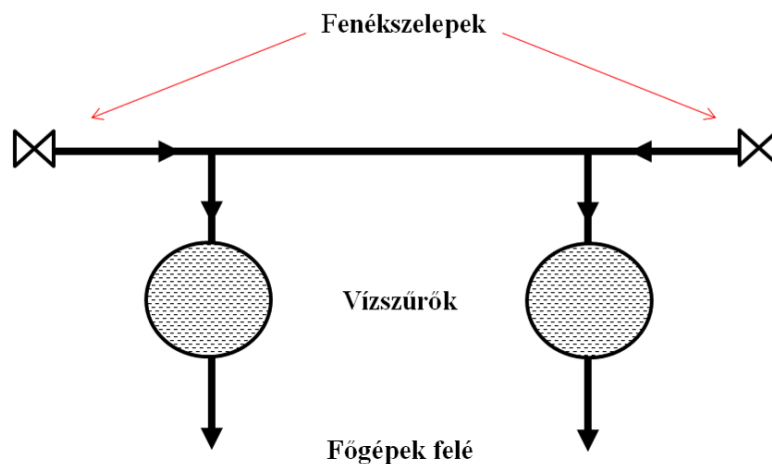
Az *Ister Granum* termes személyhajó meghajtását két főmotor látja el. A hajó főgépei kétkörös vízhűtésűek, ami azt jelenti, hogy a motor saját „belső” hűtővízkörét egy „külső” vízkörrel, a Dunából szivattyúzott vízzel hűtik vissza egy hőcserélőn keresztül. A Duna vize a hajó külhájába épített fenékszelepeken keresztül jut be a csővezeték rendszerbe, majd 1-1 vízsűrőn keresztül áramlik tovább a főmotorok irányába.

4. ábra: a Duna vízének bejutása a „külső” vízkörbe

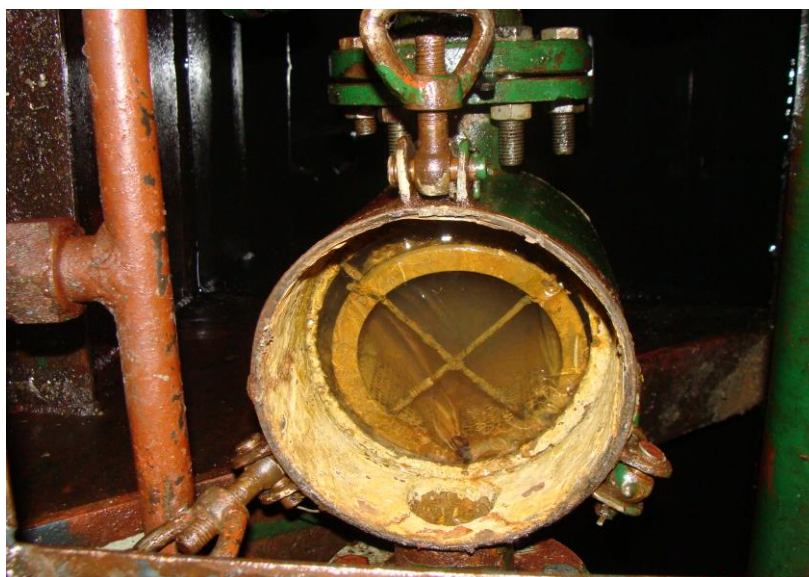
A Vb által - az üzemeltető részvételével - elvégzett második szemle alkalmával megállapítást nyert, hogy a hajó mindkét vízsűrőházának zárófedele megrepedt, és a sérülést követően a vízsűrőház vízmentes zárásának biztosítására alkalmatlanná vált.

5. ábra: A vízsűrő-ház a szűrőbetéttel, zárófedél nélkül.

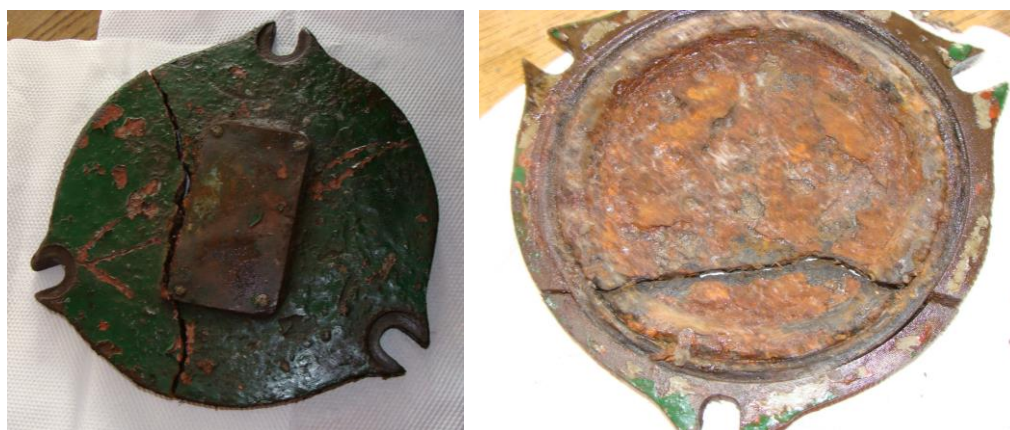
A Vb a helyszíni és utólagos szemléken tapasztaltak, meghallgatások, beszerzett dokumentumok, a javítást végző szervezet adatszolgáltatása alapján a süllyedés okaként a hűtővíz csővezetékek szerelvényeinek elfagyását állapította meg.

6. ábra: A vízsűrő-házak elrepedt zárófedelei

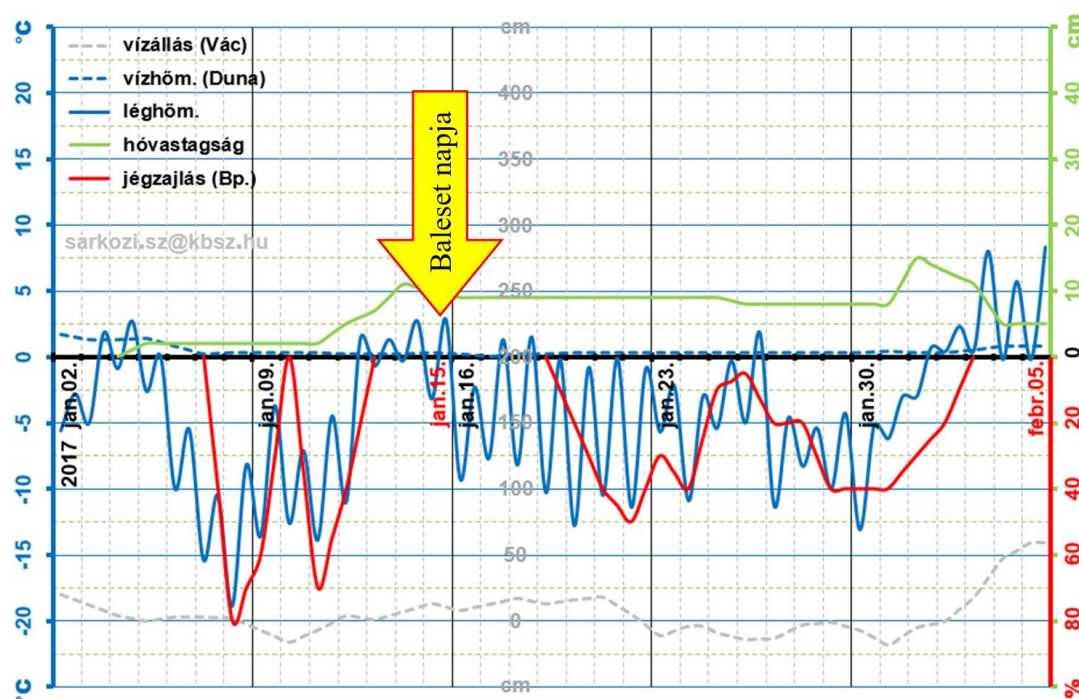
A balesetet megelőző hetekben folyamatosan rendkívül hideg időjárás volt. 2016. karácsonytól 2017. január 6-ig éjszakánként -8 , -10 °C-ig süllyedt a hőmérséklet, a nappali maximum hőmérséklet is csak $+5$ °C-ig emelkedett. Ezt követően még jobban süllyedt a hőmérséklet, január 12-ig napközben is fagyok voltak, az éjszakai és a nappali hőmérséklet -18 °C és -4 °C között váltakozott.

2017. január 13-tól a baleset időpontjáig felmelegedés volt tapasztalható. A napi átlaghőmérséklet már fagypont felett ingadozott, amelyet csak egy alkalommal tört meg éjszakai fagy. A baleset napján reggel a levegő hőmérséklete azonban ismét fagypont alatti, a szél iránya észak-nyugati, az erőssége pedig 15 km / óra volt.

8. ábra: Az időjárási adatok változása

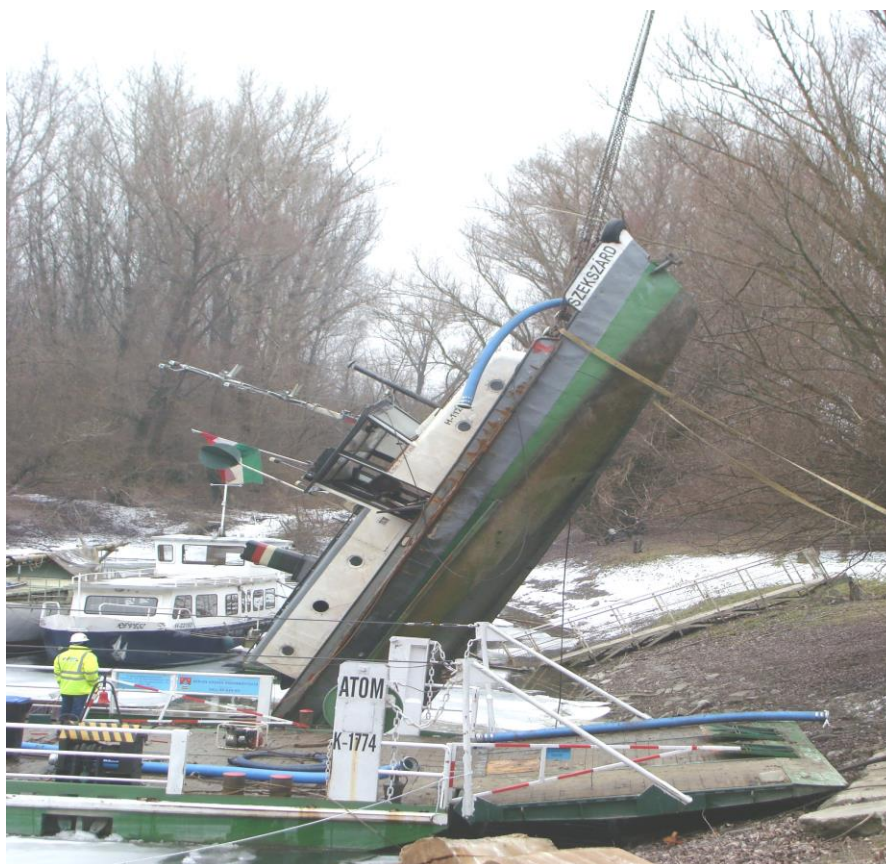
A H-11285 lajstromszámú *Szekszárd* kishajó Gerjen térségében, a Duna 1515,8 fkm-nél, a jobb parton lévő komp mellé kötve, 2016. szeptember közepe óta használaton kívül, leállítva vesztegelt. A baleset során a kishajó megdőlt és elsüllyedt.

A vizsgálat lefolytatása után a Vb a süllyedés okaként a hűtővíz csővezeték szerelvényeinek elfagyását állapította meg. A balesethez hozzájárult, hogy az erősen elhasználódott fenékszelep nem tudta ellátni feladatát, nem zárta el megfelelően a „külső” vízrendszer beömlő nyílásait, így a Duna vize bejutott a csőhálózatba.

9. ábra: Az elsüllyedt kishajó kiemelése

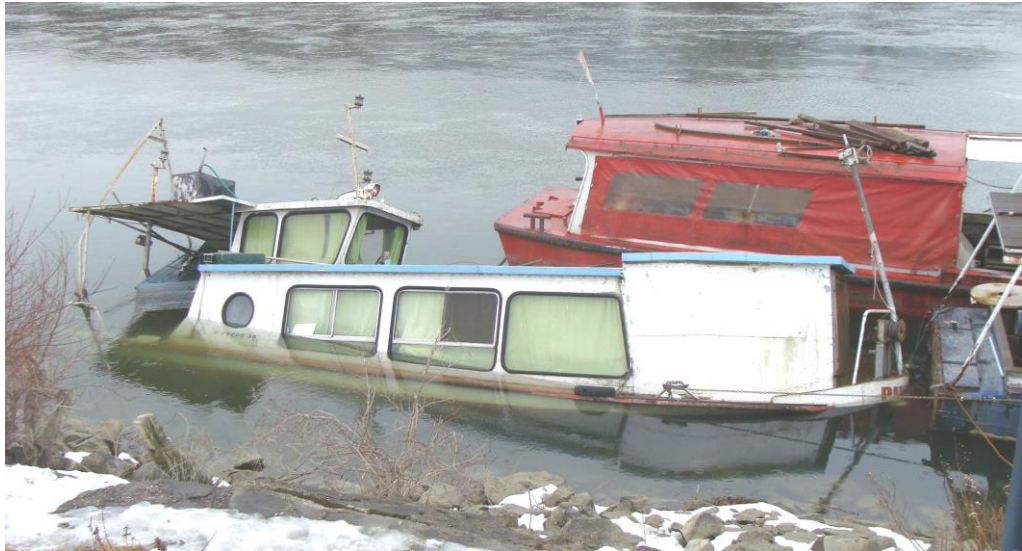
Pócsmegyeren, a Szentendrei-Duna-ág 15,7 fkm-nél a H-25260-30 lajstromszámú kishajó vesztéglés közben a part mellett félig elsüllyedt.

10. ábra: A félig elsüllyedt H-25260-30 kishajó

A tulajdonos a kishajót kiemeltette, és a javítás során a süllyedés okát felderítette. A kishajó motorjának „külső” víz (Duna víz) szivattyúja elfagyott, és a nyitott hűtővíz fenékszelepen keresztül a víz a jégdugó kiolvadása után a hajótestbe jutott.

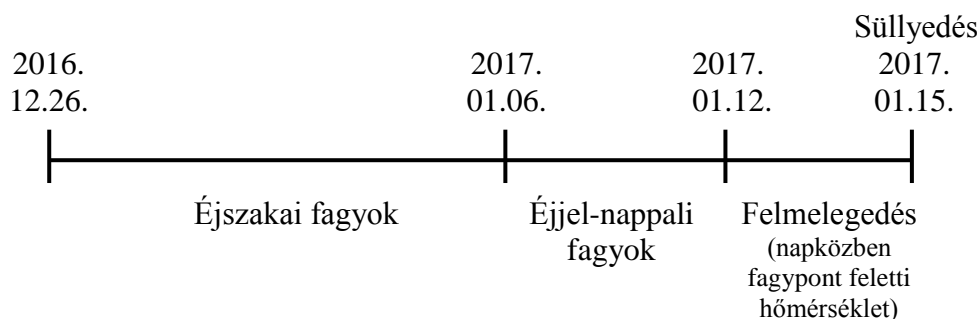
A Vb a meteorológiai adatok tanulmányozása alapján arra a következtetésre jutott, hogy az *Ister Granum* személyhajó elsüllyedését megelőző időszak környezeti hőmérsékleti viszonyai megfelelőek voltak ahhoz, hogy az esemény lefolyása a fent ismertetett módon, a jellemző minta szerint következzen be.

11. ábra: A hőmérséklet változása a balesetet megelőző időszakban

A 2017. január 12. és 15. közötti 3 egymást követő napon a nappali hőmérséklet 0 és +5°C között alakult és éjszaka is csak 1 alkalommal volt fagypont alatti hőmérséklet. Így ebben az időszakban a korábbi fagykár okozta sérülések helyein a jégdugók kiolvadhattak és megkezdődhetett a víz beszivárgása a kishajó gépterébe (2. fázis).
