ZÁRÓJELENTÉS

2017-006-6

Víziközlekedési baleset

**„Szekszárd” vontató-kisgéphajó
Hajóazonosító szám: 38911285**

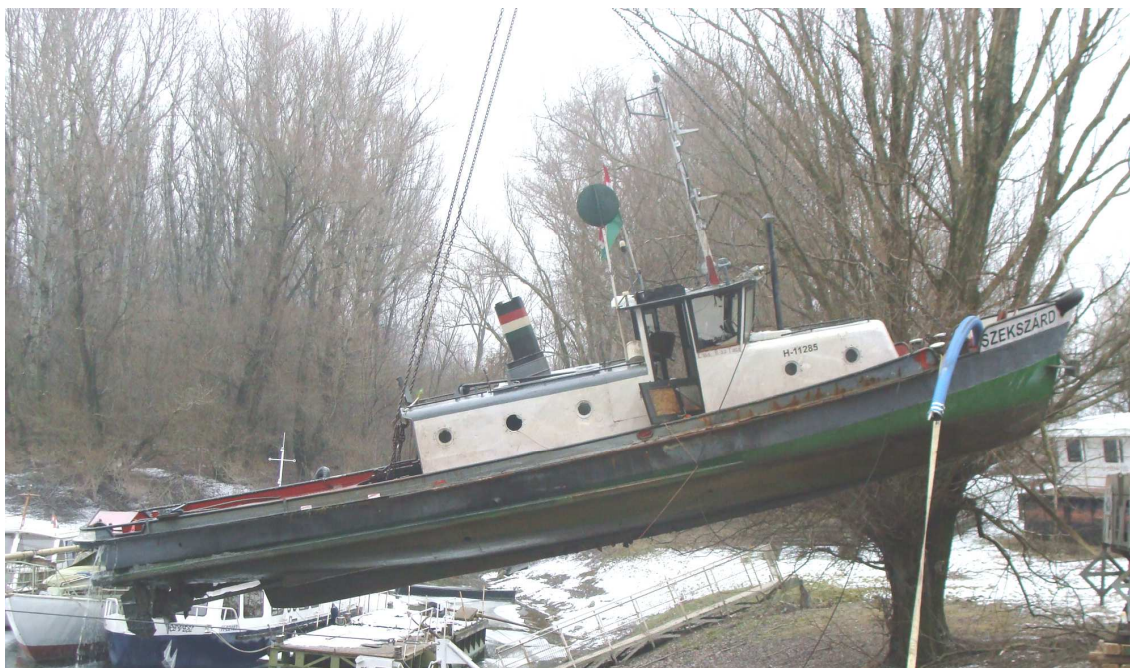
1. ábra: A balesetben érintett Szekszárd kishajó (a kép a kiemelés folyamán készült)

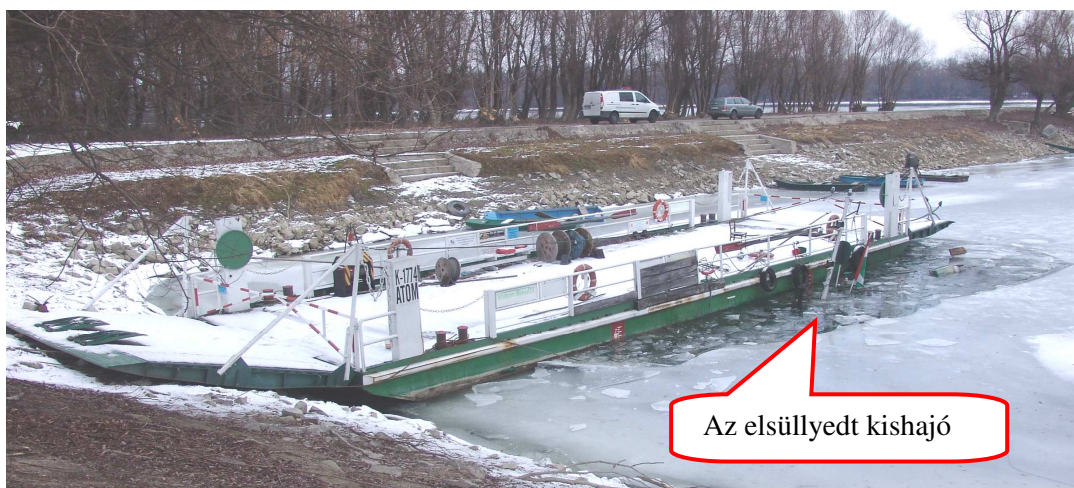
Hétfőn délelőtt 11 óra után, a K-1774 *Atom* komp mellé kötött *Szekszárd* kishajó megdőlt, majd recsegés-ropogás kíséretében elsüllyedt. Csak az árboca, lobogója, a komp nappali jelzésére szolgáló zöld gömb, és egyéb magasabban elhelyezkedő részei látszottak ki a vízből.

3. ábra: A K-1774 *Atom* komp mellett elsüllyedt kishajó

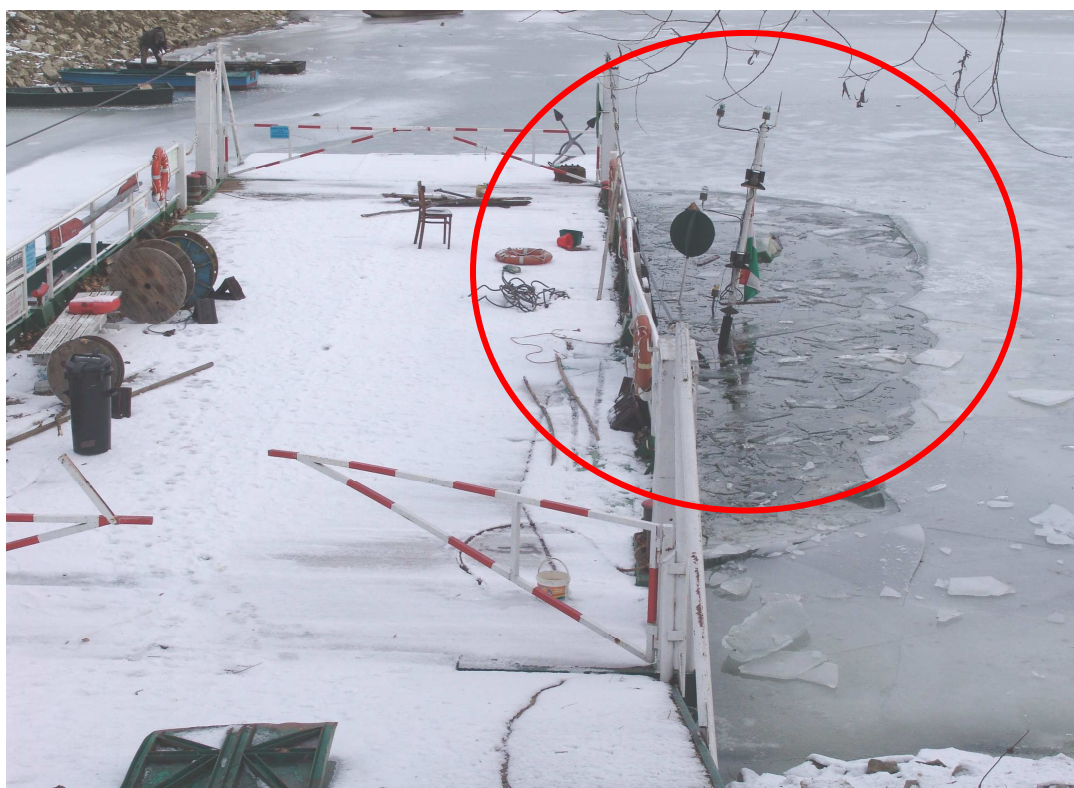
4. ábra: Az elsüllyedt kishajó vízből kiálló részei

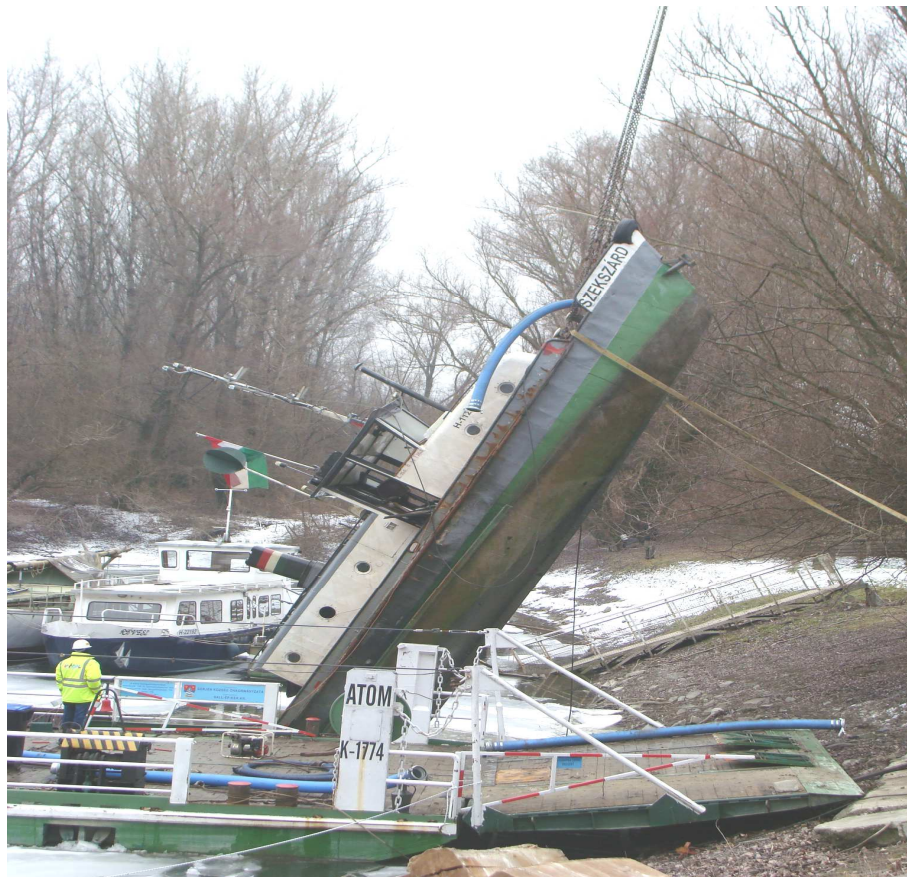
A kiemelés során a kishajó fara leért a talajra, ezért megsérültek a kormánylapátok is.

5. ábra: Az elsüllyedt kishajó kiemelése

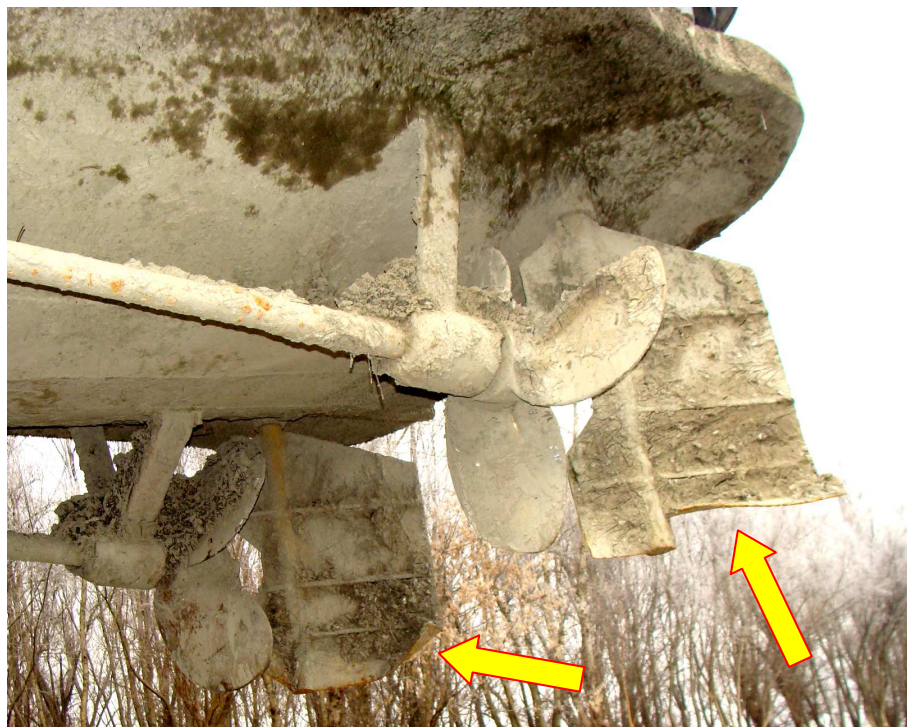
6. ábra: A kormánylapátok sérülései

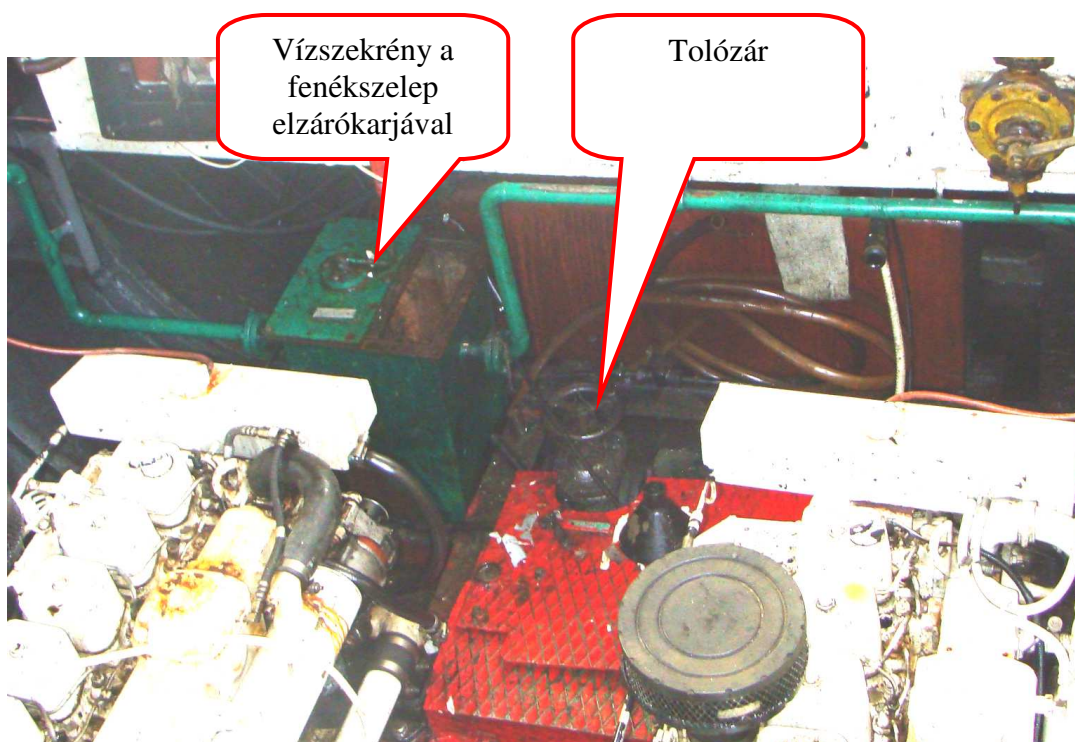
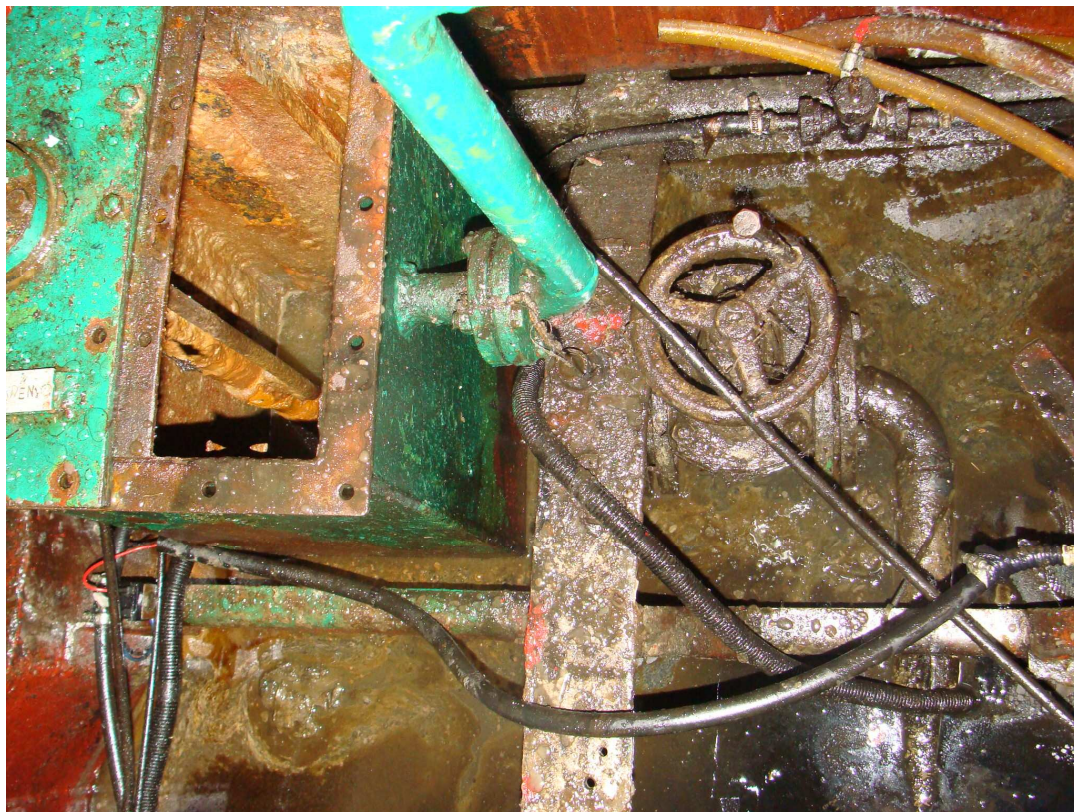
7. ábra: A vízszekrény és a tolózár elhelyezkedése a gépházban

8. ábra: A vízszekrény és a tolózár együttese

A kiemelést követő ellenőrző szemle során a Vb a fenékszelepet nyitva találta, melyet megpróbált elzárni. A zárás-nyitás nehézkesen ment, az elzáró szerkezet nem működött megfelelően.

A vízszekrény fedele a szemle idején nem volt a helyén, azt valamikor a szemle végzése előtt levették.

A vizsgálat során beszerzett bizonyítékok szerint a vízszekrényben levő fenékszelep elhasználódott, rossz állapotú volt, a víz elzárására nem volt alkalmas.

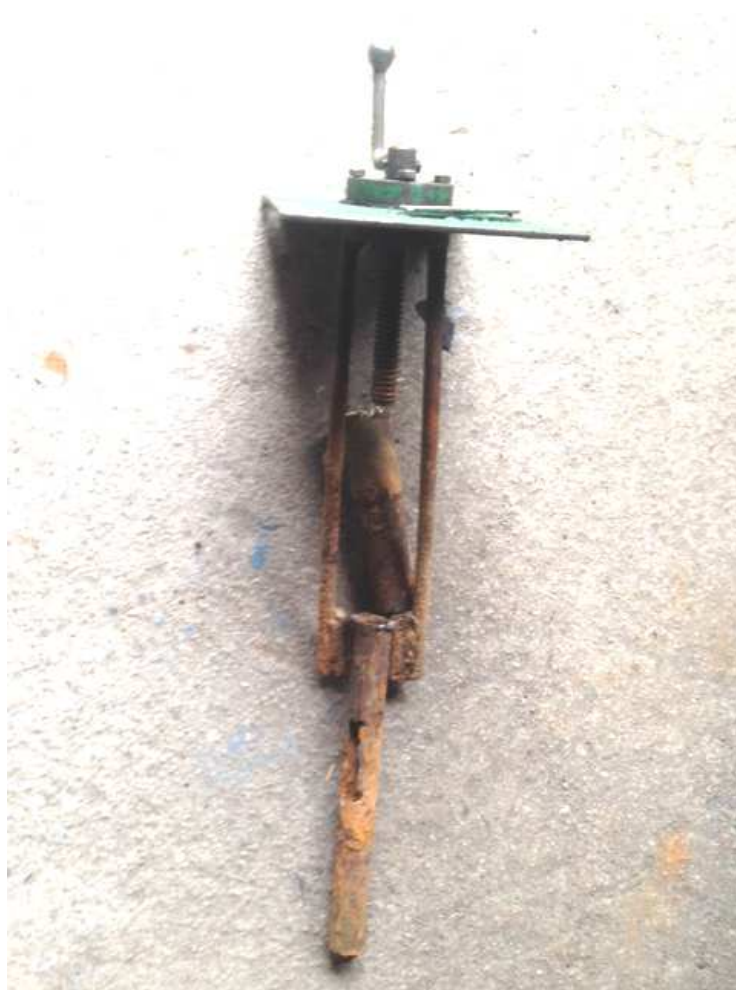
**9. ábra: Az elzárószelep felső része, már leszerelt szeleptányérral
(Fotó: a kishajó javítását végző szervezet)**

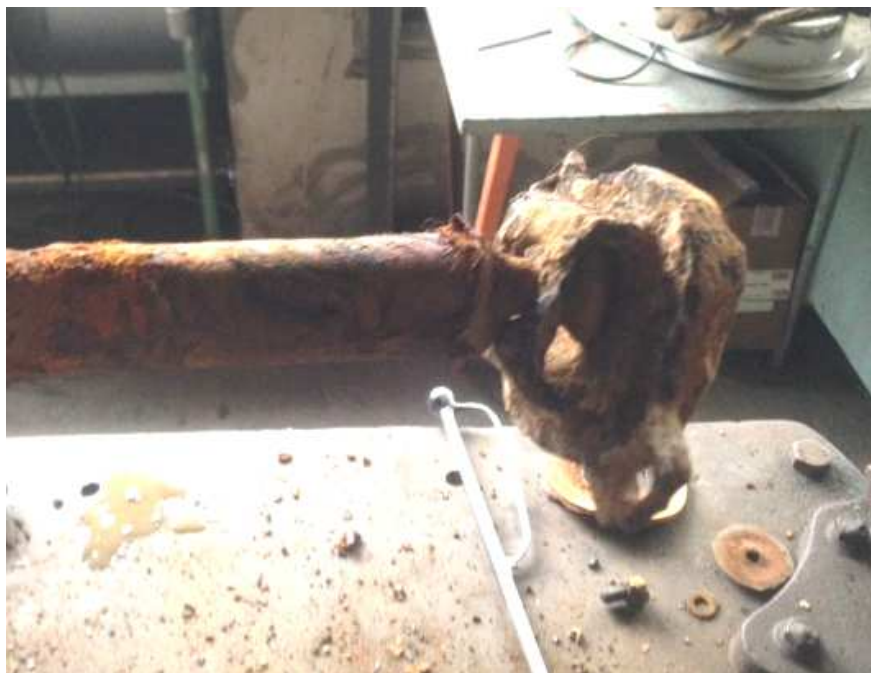
**10. ábra: Az elhasználódott szeleptányér
(Fotó: a kishajó javítását végző szervezet)**

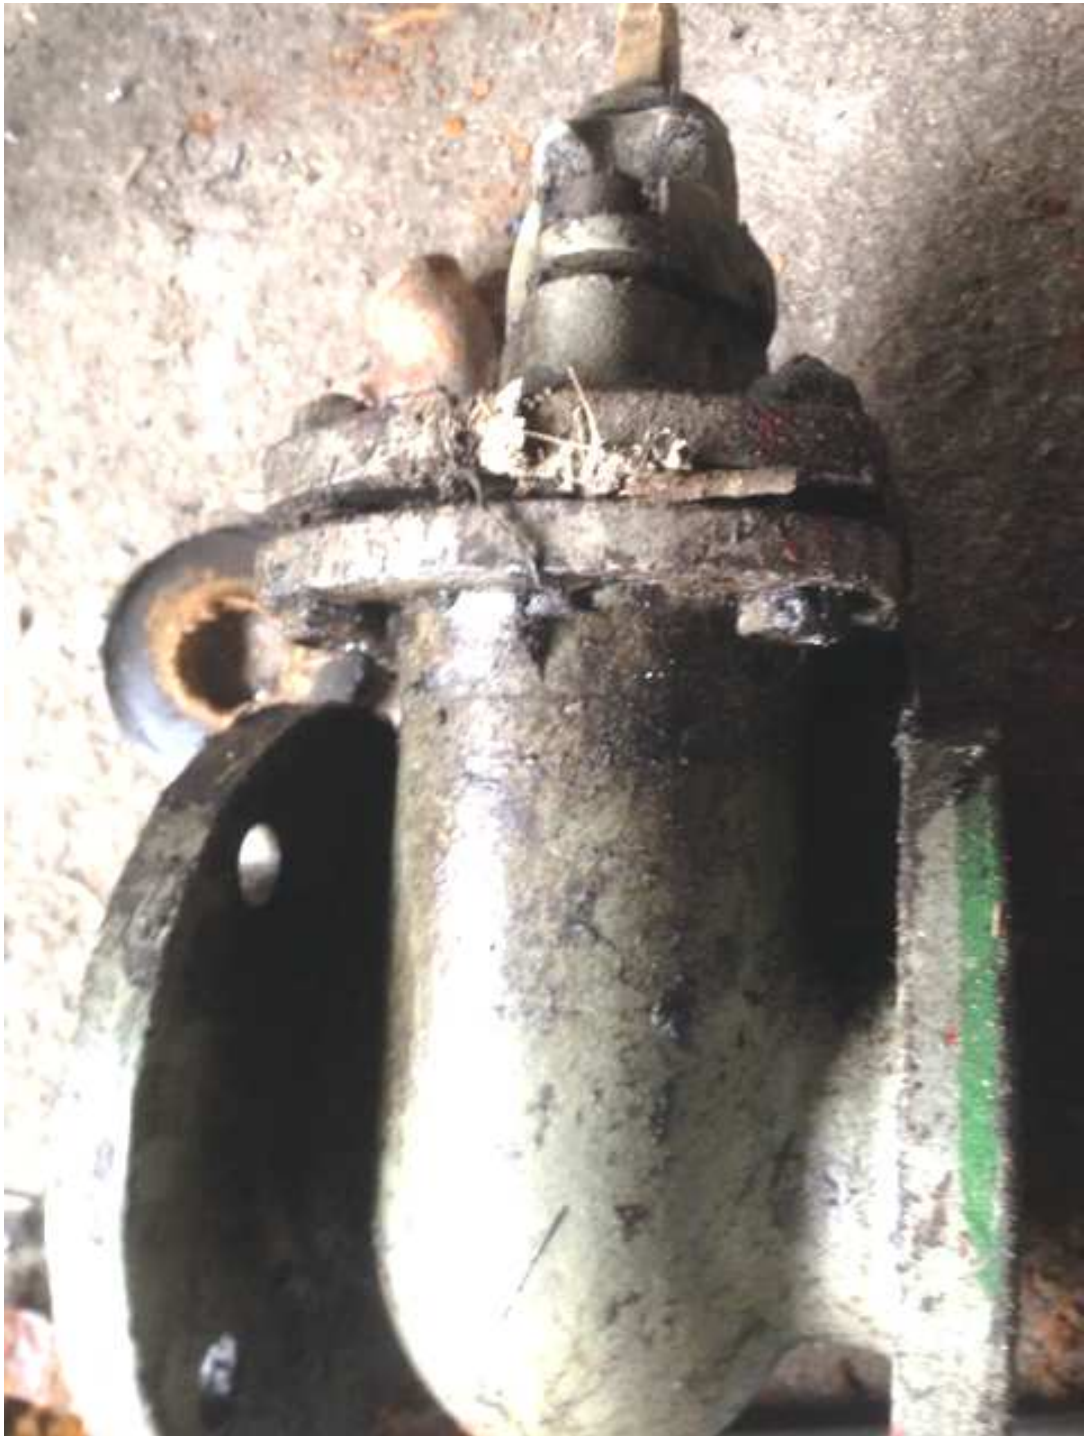
A vízszekrény után levő tolóár a baleset előtt szintén meghibásodott: a fagy miatt keletkezett jegesedés szétnyomta a tolóár peremes csőkötésének klingerit tömítését.

**11. ábra: A tolóár kiszertelt állapotban, kétoldalt a peremes csőkötések
(Fotó: a kishajó javítását végző szervezet)**

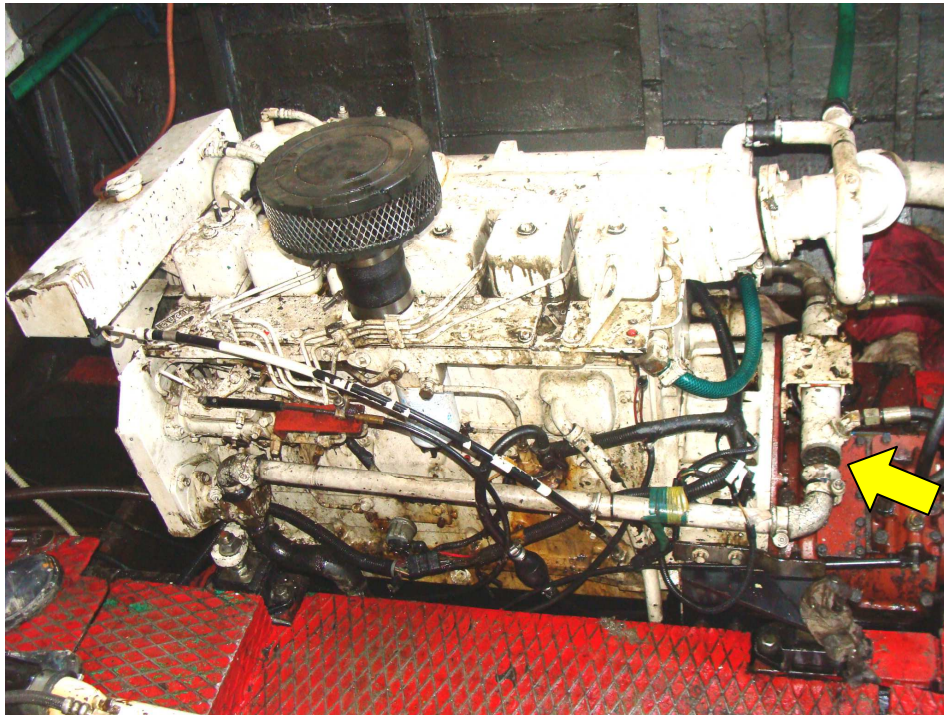
Az irányváltók olajának hűtésére szolgáló, főgépekre felszerelt henger alakú hőcserélők záró fedelei mindkét főmotornál megsérültek. A fedél a köpenyhez lágyforrasztással van rögzítve. Az összeillesztésre szolgáló forrasztásnál a fedelek leváltak a helyükről.

12. ábra: A sérült hőcserélő a jobb motoron

Ilyen sérülést okozhat elfagyás is úgy, hogy a hőcserélőben megfagyó víz halmazállapot változása következtében lefeszíti a hengeres test palástjáról a zárófedelelet.

Amennyiben ezt a hibát valaki szándékosan okozta volna, akkor mechanikai sérülésnek is kellene látszódnia az olajhűtőn.

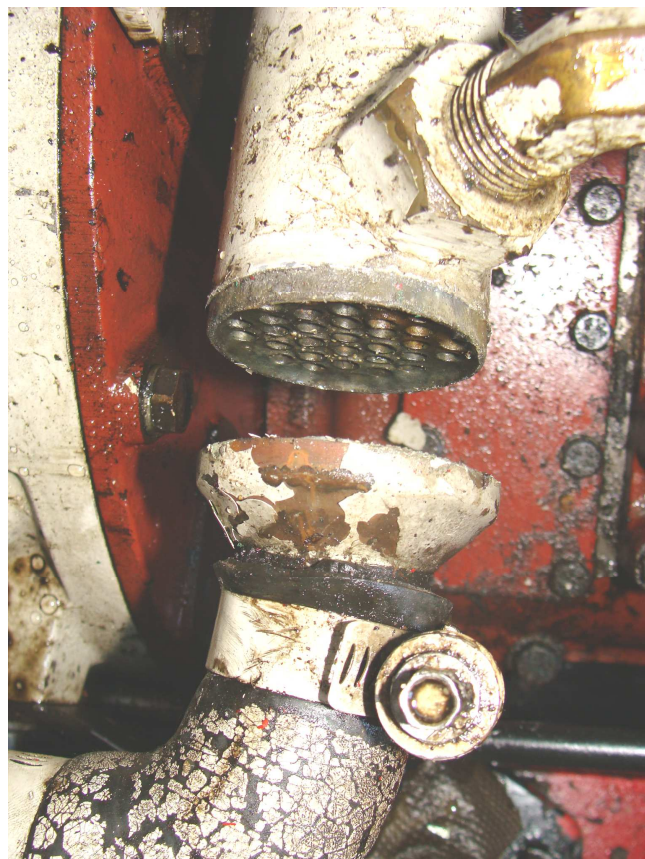
13. ábra: A hőcserélő testről leszakadt fedél

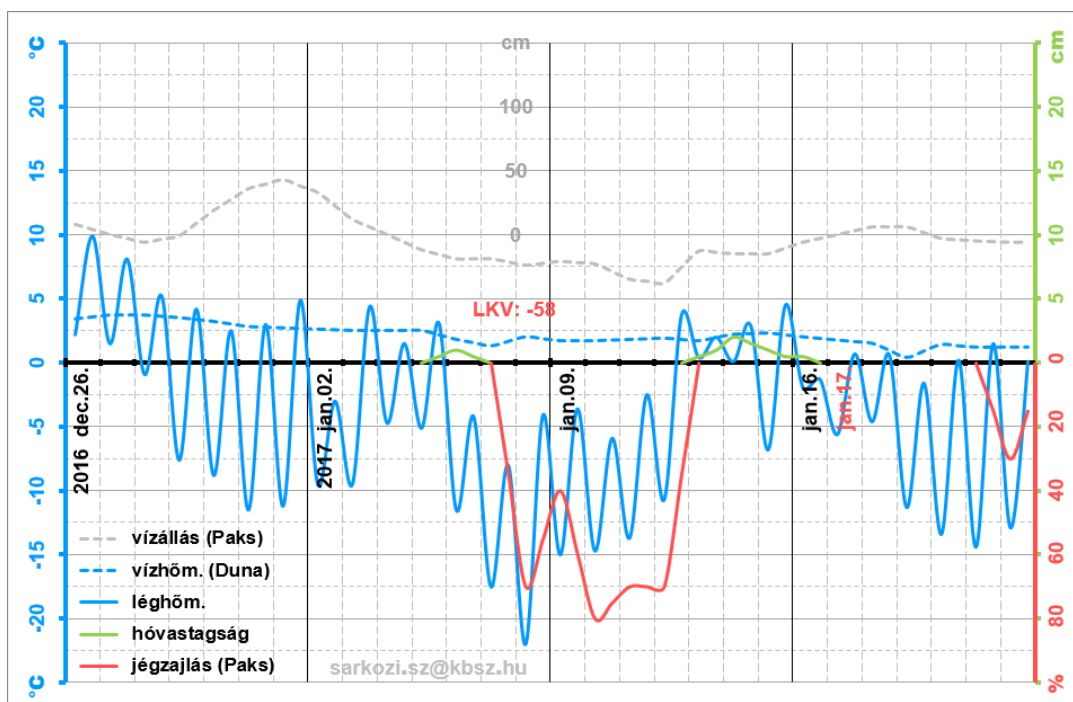
A balesetet megelőző hetekben folyamatosan rendkívül hideg időjárás volt. 2016. karácsonytól 2017. január 6-ig éjszakánként -8, -10 °C-ig süllyedt a hőmérséklet, a nappali maximum hőmérséklet is +3, +5 °C-ig emelkedett csak. Ezt követően január 12-ig napközben is fagyok voltak, az éjszakai és a nappali hőmérséklet -22 °C és -2 °C között váltakozott.

2017. január 13-tól a baleset időpontjáig felmelegedés volt tapasztalható. A napi hőmérséklet 0 °C és +5 °C között ingadozott, amelyet csak egy alkalommal tört meg éjszakai fagy.

15. ábra: Az időjárási viszonyok a baleset időszakában

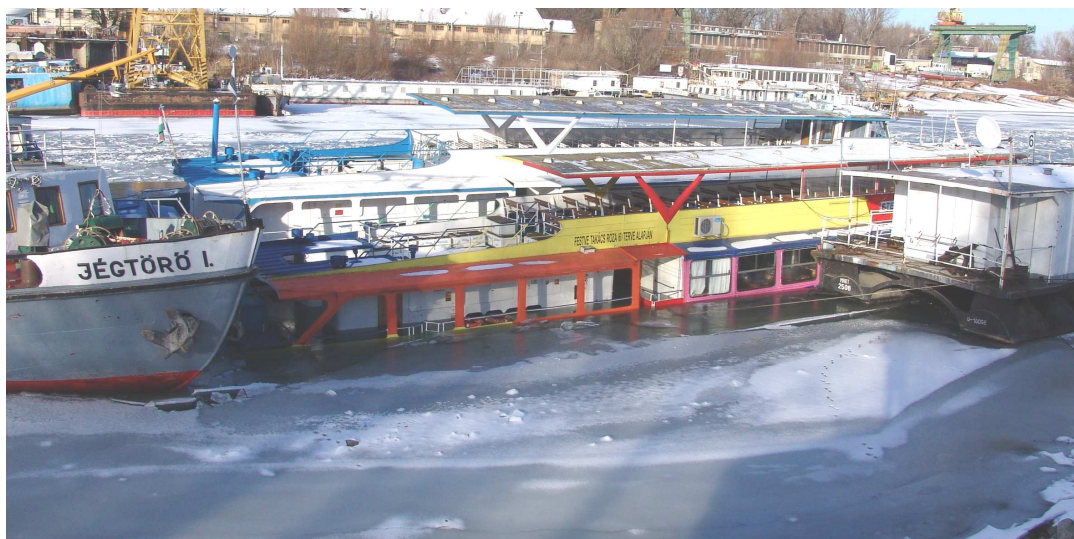
Budapesten, az Újpesti Hajójavító öblében az *Ister-Granum* termes személyhajó veszteglés közben részlegesen elsüllyedt. A hajó far része a fedélzeti korlát magasságáig víz alá került, az utastér és a fedélzeti felépítmény látszott ki a vízből.

Kiemelés után a Vb a helyszíni szemle végzése folyamán a „külső” hűtővízkör szerelvényein elfagyásra utaló nyomokat talált.

16. ábra: A részlegesen süllyedt *Ister-Granum* termes személyhajó

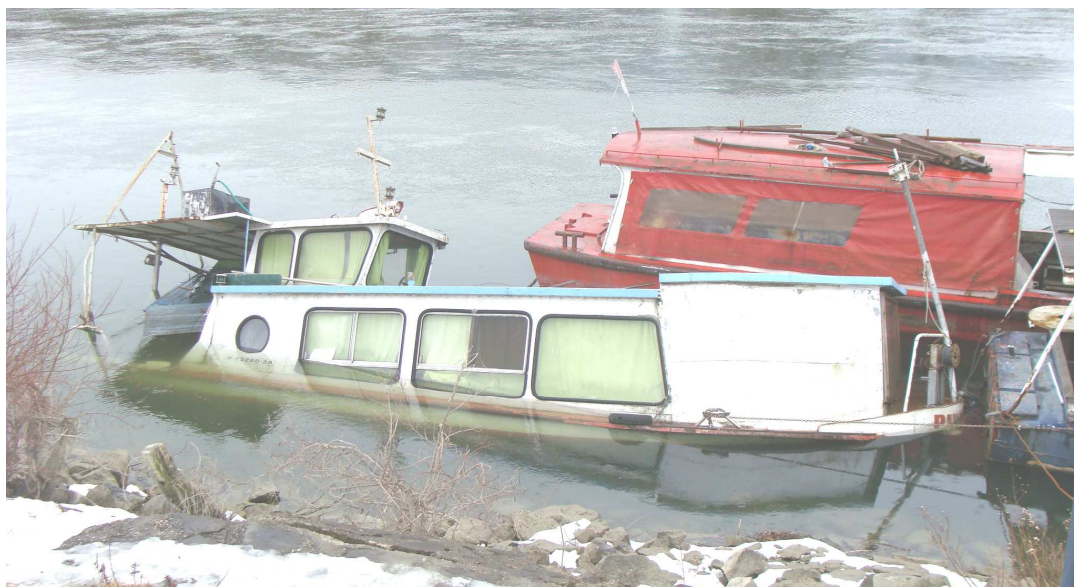
Pócsmegyeren, a Szentendrei-Duna-ág 15,7 fkm-nél a H-25260-30 lajstromszámú kiscgéphajó vesztéglés közben a part mellett félig elsüllyedt.

17. ábra: A félig elsüllyedt H-25260-30 kiscgéphajó

A tulajdonos a kiscgéphajót kiemeltette, és a javítás során a süllyedés okát felderítette. A kiscgéphajó motorjának „külső” víz (Duna víz) szivattyúja elfagyott, és a nyitott hűtővíz szelepen keresztül a víz a jégdugó kiolvadása után a hajótestbe jutott.

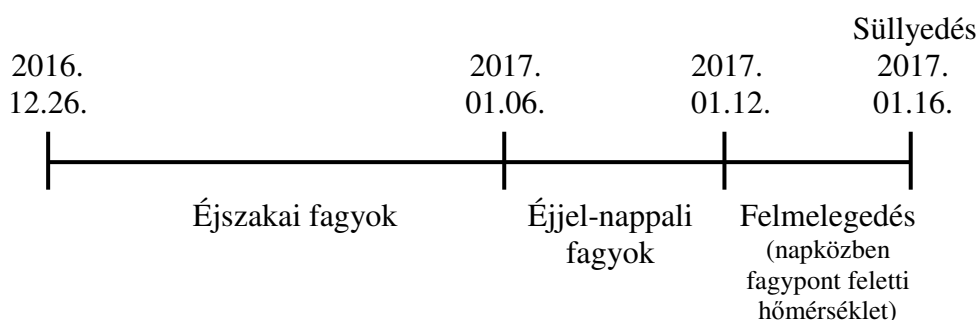
A Vb a meteorológiai adatok tanulmányozása alapján arra a következtetésre jutott, hogy a *Szekszárd* kishajó elsüllyedését megelőző időszak környezeti hőmérsékleti viszonyai pontosan megfelelőek voltak ahhoz, hogy az esemény lefolyása a fent ismertetett módon, a jellemző minta szerint következzen be.

18. ábra: A hőmérséklet változása a balesetet megelőző időszakban

A 2017. január 12. és 16. közötti 4 egymást követő napon a nappali hőmérséklet 0 és +5°C között alakult és éjszaka is csak 1 alkalommal volt fagypont alatti hőmérséklet. Így ebben az időszakban a korábbi fagykár okozta sérülések helyein a jégdugók kiolvadhattak és megkezdődhetett a víz beszivárgása a kishajó gépterébe (2. fázis).
