ZÁRÓJELENTÉS

2017-012-6

Víziközlekedési baleset

Köteles komp, K-1765

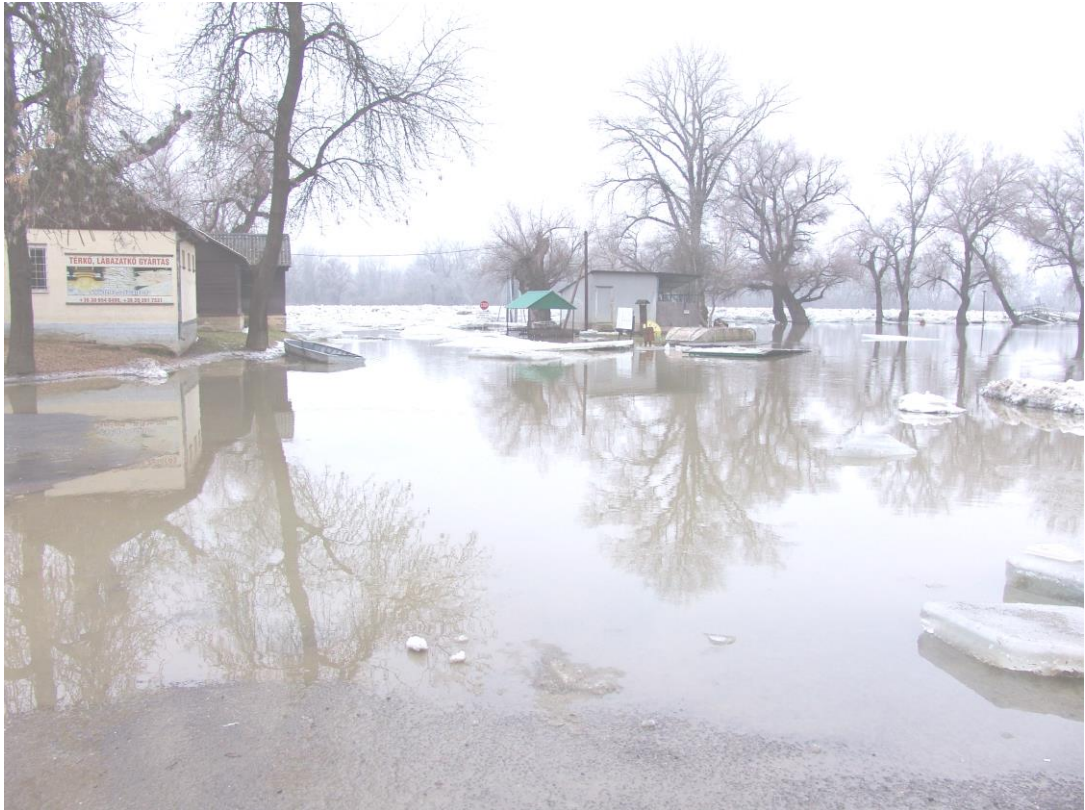
4. ábra: A felduzzadt vízszint a baleset napján, az esemény bekövetkezése után. A helyszín a révátkelő lehajtója.

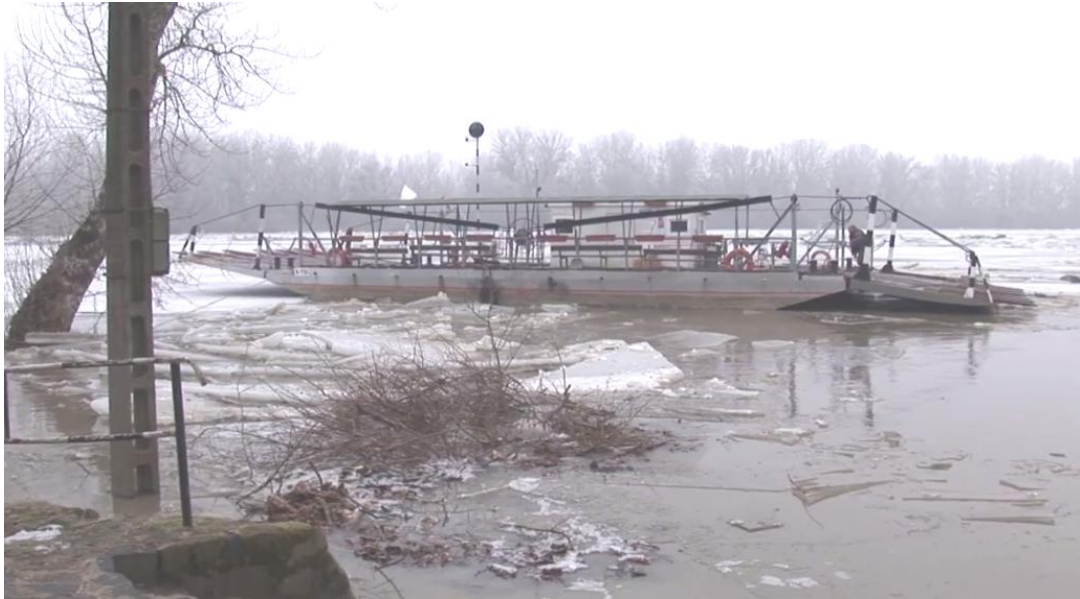
2017. február 13-án reggel 08 óra 48 perckor a folyómeder teljes mélységében ismét megindultak a jégtáblák. A jégtáblák beakadtak a komp vezetőkötélébe és kitépve a tiszacsegei oldalon levő csörlőből, magukkal húzták azt. A vezetőkötél a rákötött manőverláncokon keresztül berántotta a folyóba a kompot, elszakítva az összes kikötésre szolgáló kötelet, láncot és hevedert. A komp megindulásának, a kikötőkötelek, láncok és hevederek elszakadásának folyamata rendkívül gyorsan zajlott le. A komptest megindulása után elszakadt a vezetőkötél és a manőverláncok is. Az elszabadult komptest a jégtáblák közé szorulva sodródni kezdett a jégtáblákkal együtt.

5. ábra: A sodródás kezdete, a komp a rámpát elhagyva már a folyóban van
Forrás: ATV/YouTube video

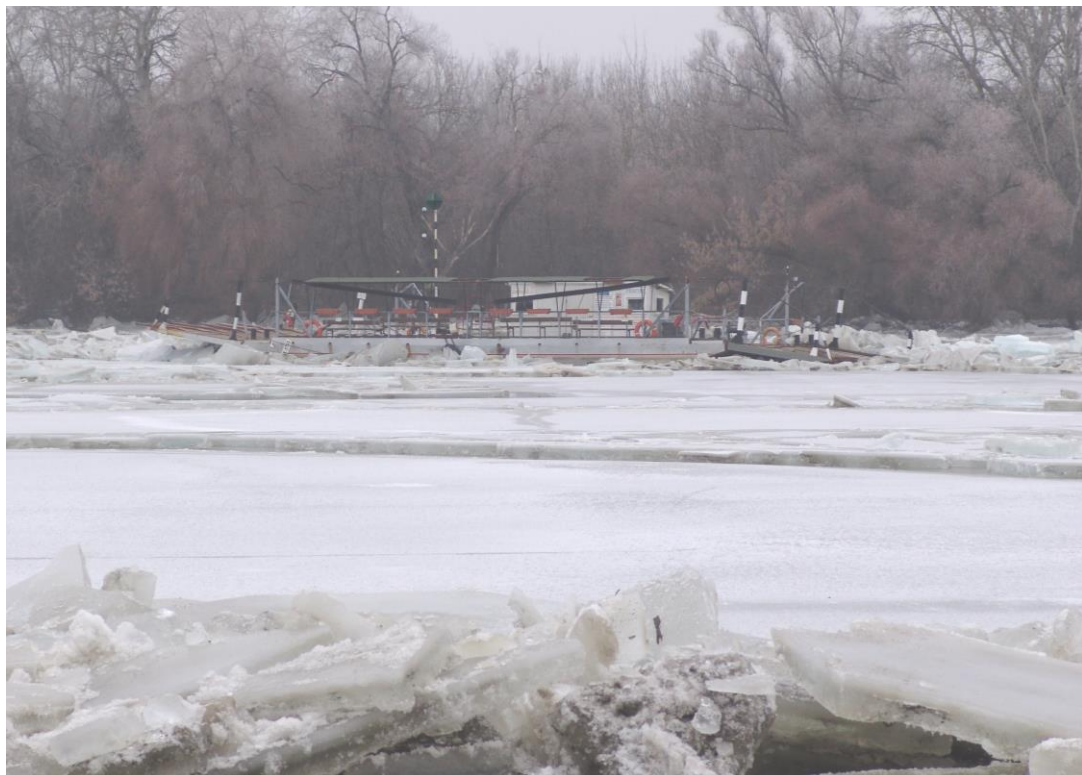
Az üres kompot a jég tovább sodorta. Február 15-én Tiszafüred térségében sodródott a jégzajlásban.

7. ábra: A sodródó, már üres komp

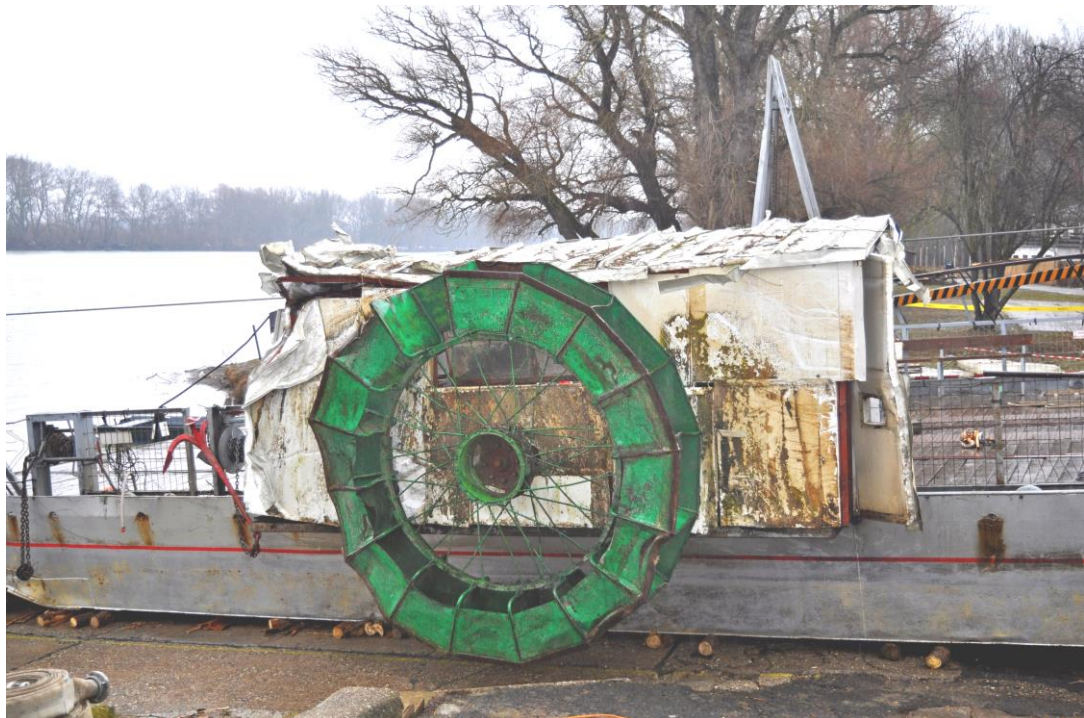
- A komp testén és fedélzetén lemezsérülések keletkeztek, bordázat deformálódott. 30-50 m² héjazatot kellett javítani.
- Megsérült a lapátkerék, a gépház felépítmény és maga a hajtómű is.
- Az egyik felhajtó rámpát kellett felújítani.
- Az összes rámpaoszlop, az elhajolt korlátok, a korlátok alatti területen megsérült fedélzeti részek szintén javításra szorultak.
- Csörlők, csigák és kengyelek javítása volt szükséges.
- Megsérültek a fedélzeti búvó nyílások fedelei.
- Az elázás és a sérülések miatt a navigációs lámpákat és a teljes villamos hálózatot javítani kellett.
- A teljes kötélzetet, beleértve a vezető kötelet, segédkötelet, manőverláncokat, kikötő köteleket és a rámpák mozgató kötélzetét is ki kellett cserélni.

9. ábra: A sérült lapátkerék *Fotó: Üzemeltető*

A keletkezett károk javítása összesen 19 millió forintba került.

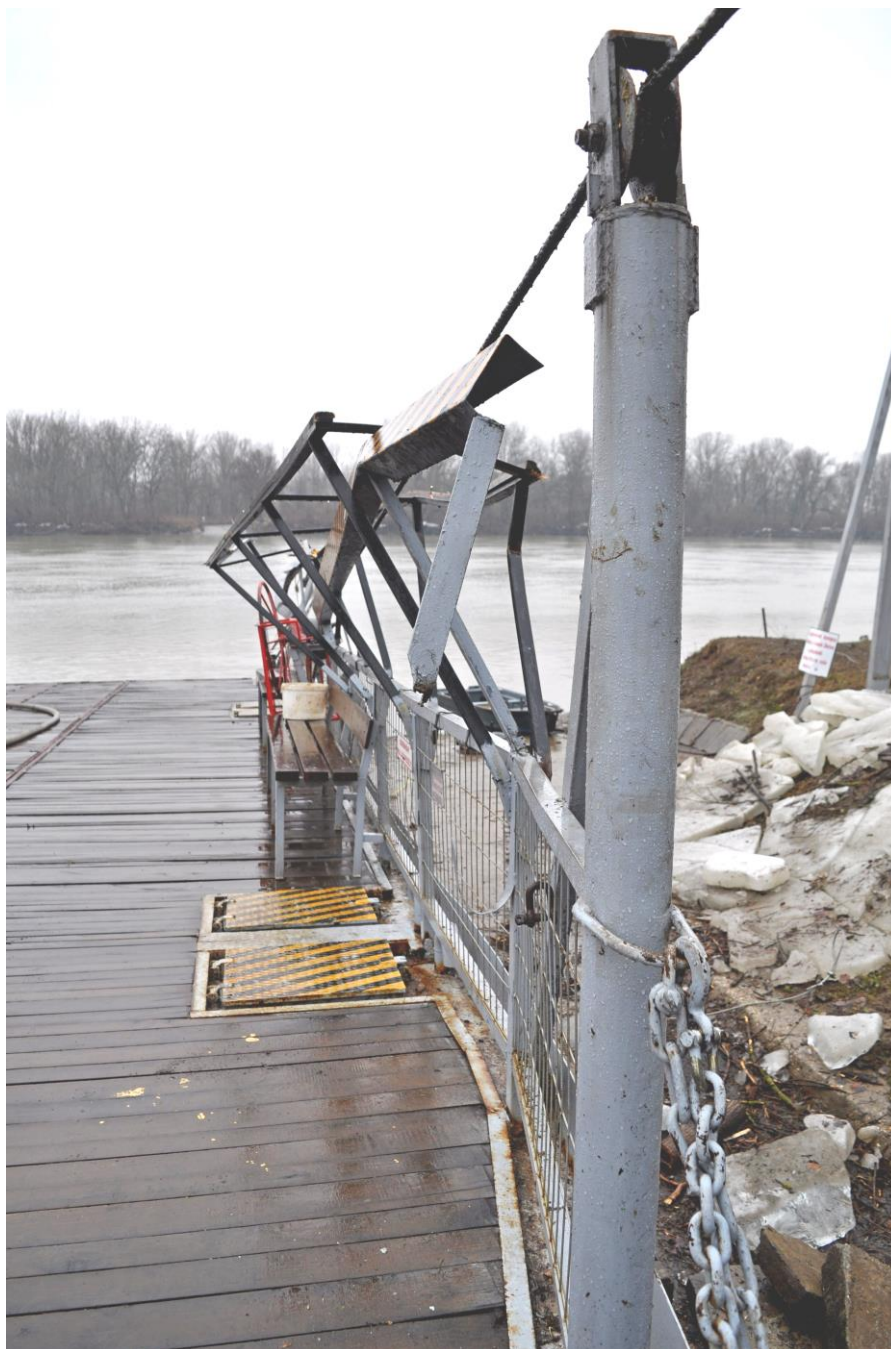
10. ábra: A sérült korlátok *Fotó: Üzemeltető*

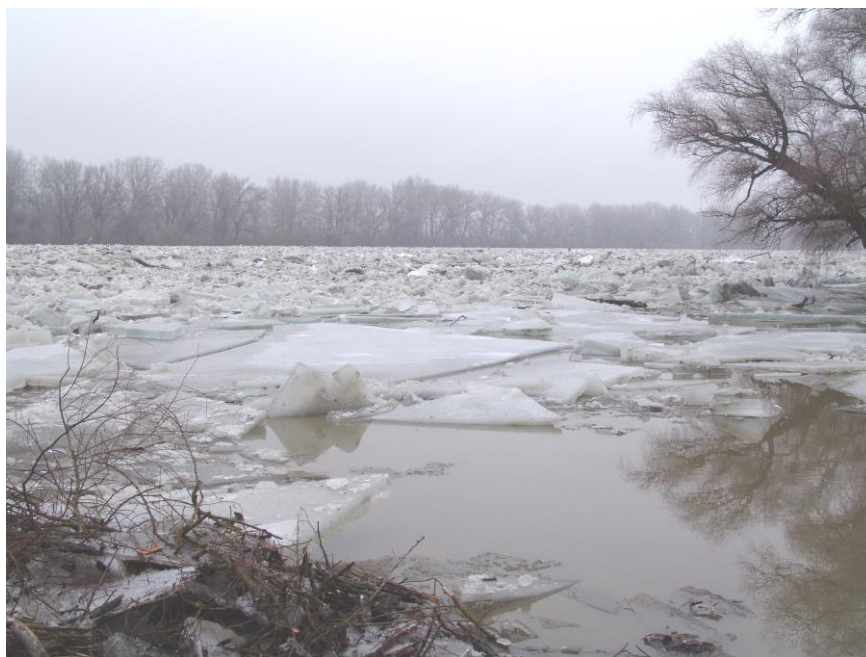
A baleset helyszínén a Tisza folyó medrét a mederfenéig kitöltötték az összetöredezett jégtáblák. A Vb az eset helyszínén, a parton 25 centiméter vastag jégtáblákat talált, de ennél vastagabb jégtáblák is előfordulhattak.

13. ábra: A folyó felszíne a baleset idején

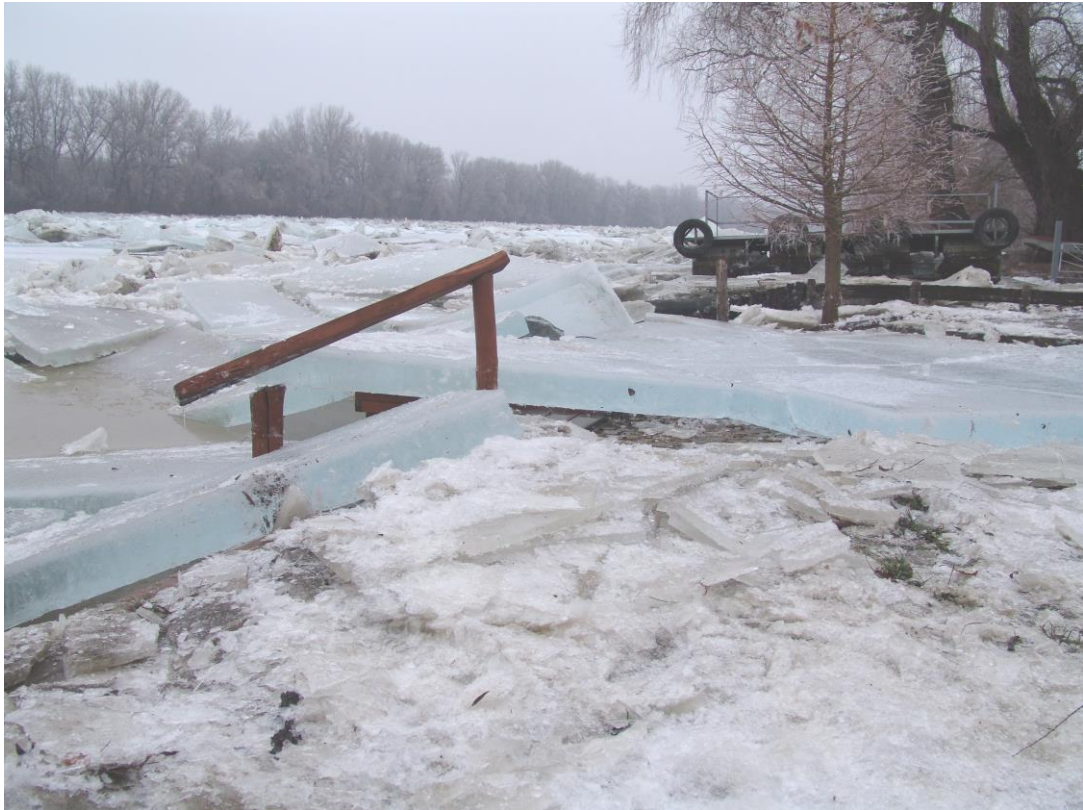
A vízszint emelkedés miatt a folyó szintje elérte a meder legmagasabb részét, és elkezdett kiáramlani a part menti területekre, ahova magával sodort néhány jégtáblát is.

14. ábra: Az áradó Tisza folyó a partra kibukott jégtáblákkal

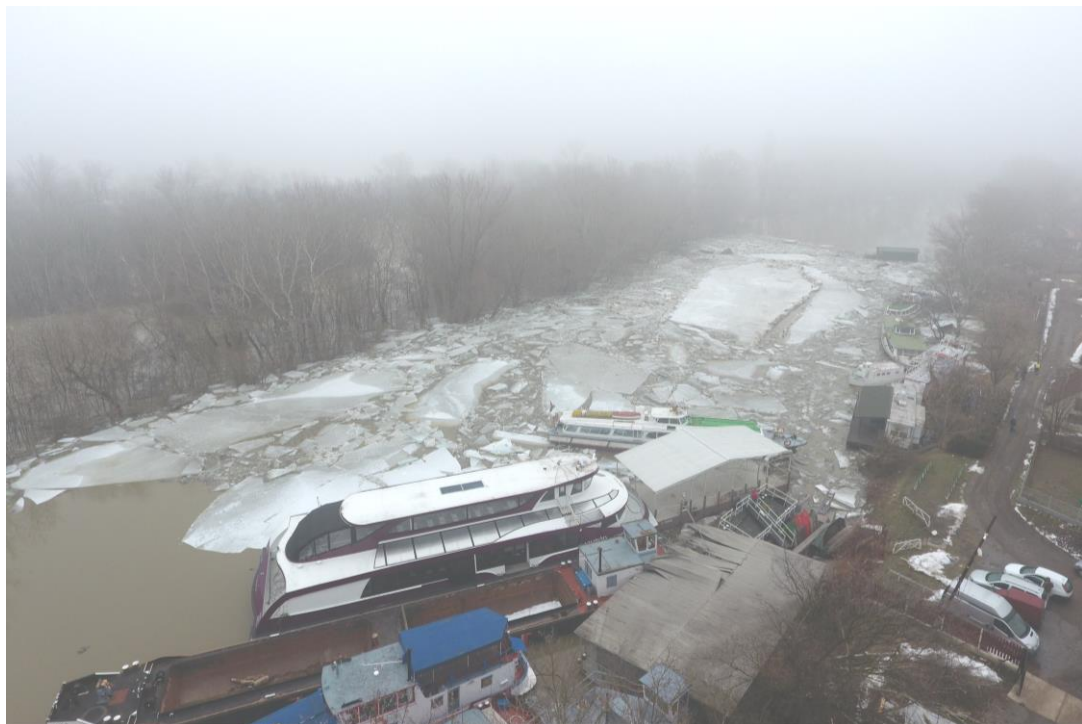
A jégtorlasz, amikor éjszaka elhaladt Tokajnál, visszaduzzasztotta a Bodrog folyót. A felduzzadt vízszint és a besodródó jégtáblák hajókat sodort el, csónakokat, stégeket süllyesztett el, kábeleket szakított el. Személyi sérülés nem történt, de jelentős kár keletkezett.

15. ábra: Az elsodródott, összetorlódott úszóművek Tokajon
Fotó: Üzemeltető / Észak-magyarországi Vízügyi Igazgatóság
