ZÁRÓJELENTÉS

2017-0176-5

Vasúti baleset / Baleset vasúti átjáróban

Kiskunfélegyháza - Lakitelek

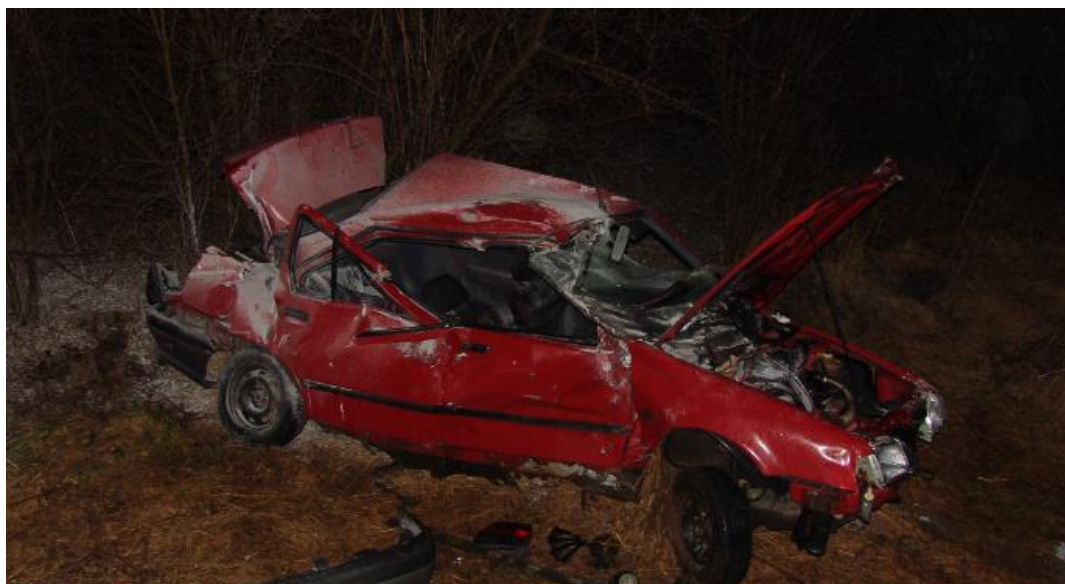
A Kiskunfélegyházáról Lakitelekre tartó személyvonat Kiskunfélegyháza belterületén egy nem biztosított vasúti átjáróban egy személygépkocsival ütközött. Az ütközés következtében a személygépkocsi kigyulladt, a jobb első ülésében ülő utas a helyszínen életét veszítette, a gépjármű vezetője súlyos sérüléseket szenvedett, a vonaton nem sérült meg senki, a vonat motorkocsija megrongálódott, szolgálatképtelenné vált. Az esemény bekövetkezését a Vb a személygépkocsi vezetője részéről felmerült emberi tényezőre vezette vissza: A gépkocsi vezetője érvényes jogosítvány nélkül vezette gépjárművét. Az útátjáróhoz közeledve nem győződött meg az áthaladás veszélytelenségéről, és nagy sebességgel behajtott az útátjáróba annak ellenére, hogy az útátjáró felé vonat közeledett. Az eseménnyel kapcsolatban a Vb nem fogalmaz meg biztonsági ajánlást.

3. ábra: A megrongálódott személygépkocsi

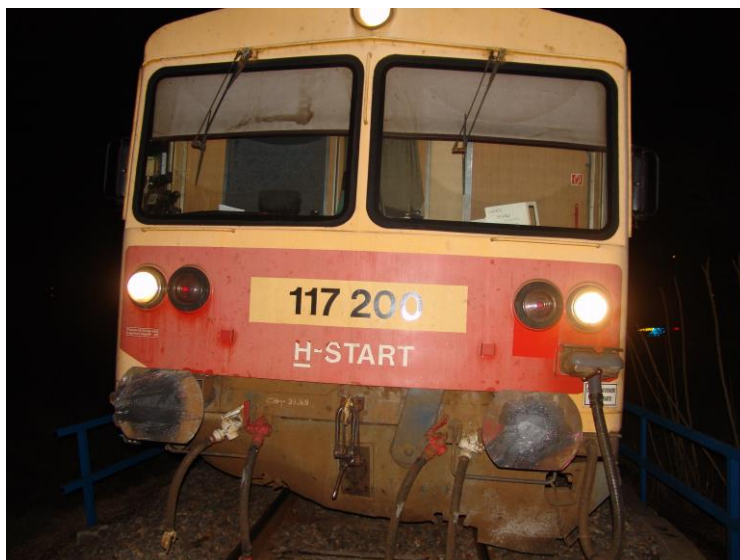
A vonat motorkocsija kis mértékben megrongálódott, szolgálatképtelenné vált.

4. ábra: A megrongálódott motorkocsi

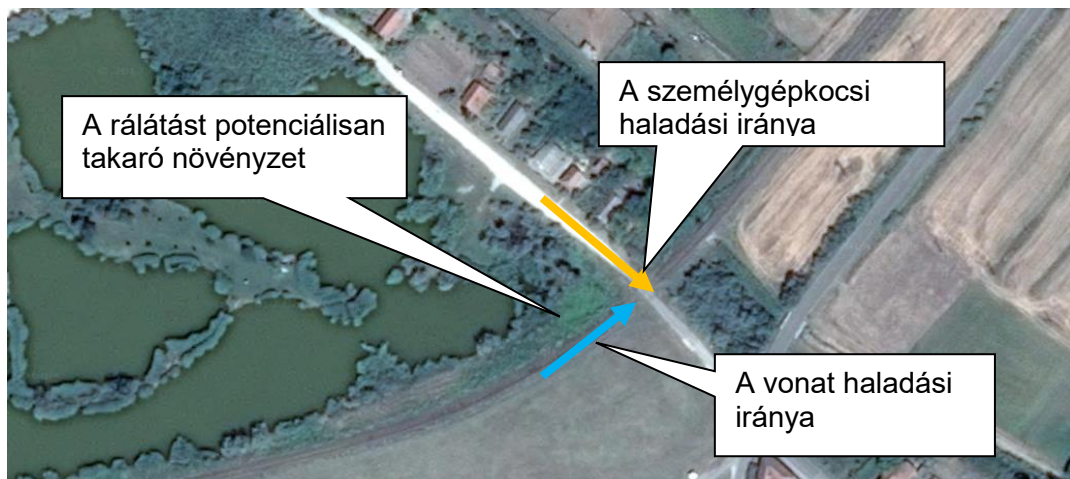
A helyszíni szemle során a Vb megvizsgálta az útátjáró kialakítását és az előírt rálátási távolságok meglétét. Az útátjáró állapota avult, azonban nem rosszabb a rávezető földúténál. Az előírt, csökkentett rálátási háromszög minden irányból biztosított, ám a környező növényzet a tavaszi-nyári időszakban korlátozhatja azt.
