NEMZETI FEJLESZTÉSI
MINISZTERIUM
KÖZLEKEDÉSBIZTONSÁGI
SZERVEZET

ZÁRÓJELENTÉS

2017-0275-5
Váratlan vasúti esemény

Újszász
2017. március 3.

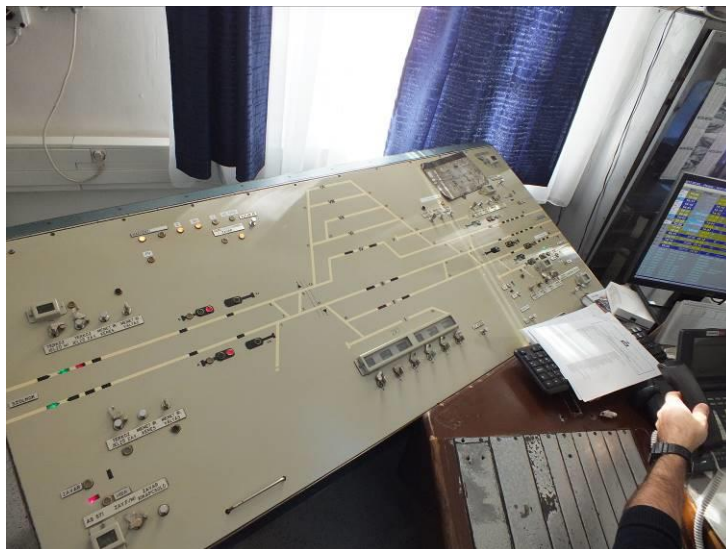
3. ábra: Az INTEGRA rendszerű rendelkező készülék

Ezen kívül a forgalmi irodában egy INTEGRA rendszerű rendelkező készülék is helyet kapott. Ezen keresztül a rendelkező az állomási jelzők, a nyílt vonali pályaszakaszok, nyíltvonali sorompók állapotáról kap visszajelentést, továbbá ezen keresztül tud „Hívójelzést” kivezérelni, és a nyílt vonali mentirányt megfordítani.

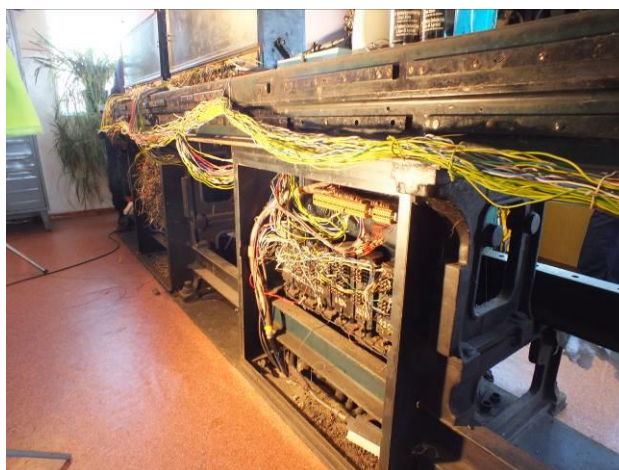
4. ábra: Az előkészített vezetékkorbács a II. sz. állítóközpontban

A munkák során olyan funkcionális hibák kerültek felfedésre, mely a berendezés bekapcsolását kizárták. A II. sz. állítóközpont berendezésének teljes vezetékhálózatát ki kellett cserélni, melynek időigénye rendkívül nagy. Így a munkákat március első hetében is folytatták.

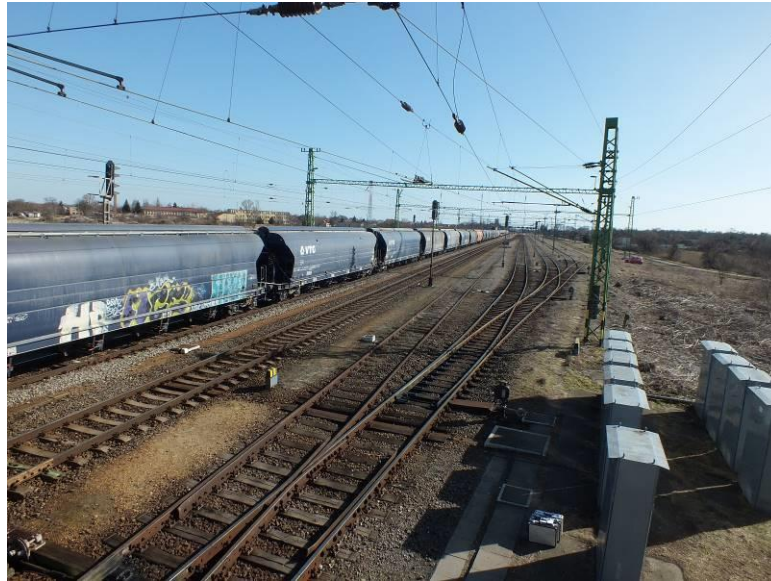
5. ábra: A kiegészítő kapcsolószekrények

Tekintettel arra, hogy az állomási biztosítóberendezést a II. világháború óta több alkalommal korszerűsítették (120 sz. vonal kétvágányúsítása, majd villamosítása, majd önműködő térköz illesztése, 82 sz. vonal villamosítása, 86 sz. vonal becsatlakozásának módosítása, fényjelzők üzembe helyezése) a II. sz.

állítóközpont területe nem volt elegendő az újonnan szükségessé váló részegységek elhelyezésére. Ezért az állítóközpont mellett további 10 elektromos kapcsolószekrényt helyeztek el, melyeken szintén munkát végeztek.

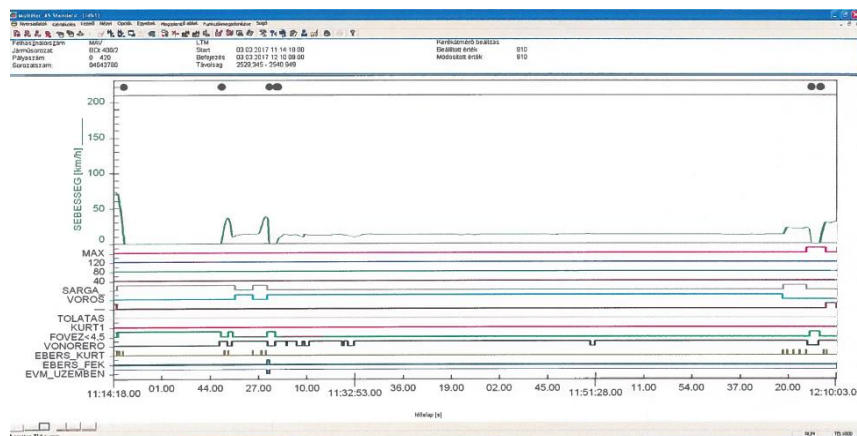
6. ábra: A 3325 sz. vonat vezérlőkocsijának rögzített adatai

A 3325 sz. vonat mozdonyvezetője Újszász állomást elhagyva vonatát kb. 35 km/h sebességre gyorsította, amikor a vezetőállás jelzőn vörös jelzési kép jelent meg, mely azonnali kényszerfékezést váltott ki. Megállást követően a vezetőállás „vörös” jelzése mellett 13-15 km/h sebességgel közeledett az első térközjelzőhöz. Ekkor mobiltelefonon felhívta őt a vonalirányító és tájékoztatta a kialakult

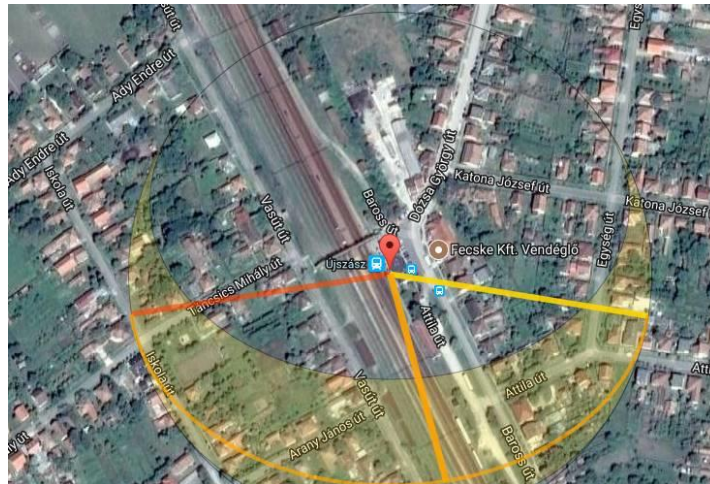
7. ábra: A napasütés iránya az esemény időpontjában (forrás: suncalc.net)

Az esemény idején napos, száraz idő volt, 19-22 °C hőmérséklettel. Körülbelül 11 órától a nap a forgalmi iroda ablakán besütött.

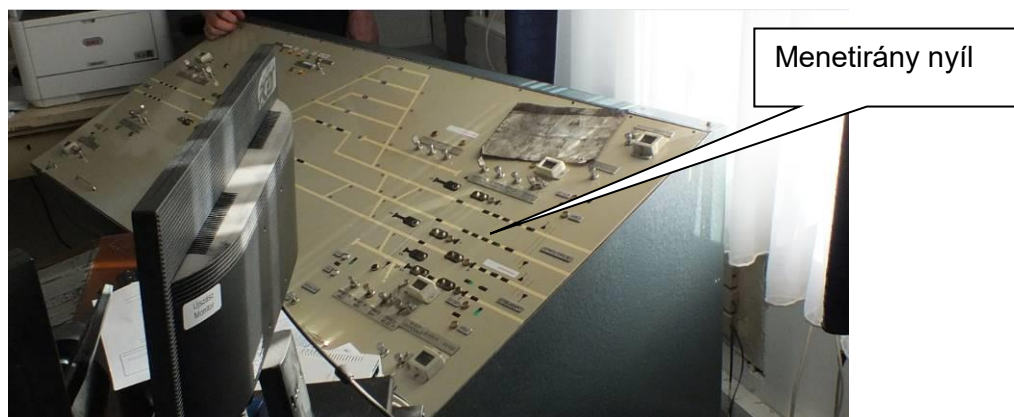
8. ábra: A megvilágított rendelkező asztal

A 3325 sz. vonat Újszász állomásra történő érkezése előtt a rendelkező forgalmi szolgálattevő a próba céljából beállított bejáratú vágányutat kényszeroldó használatával feloldotta, majd megnyomta a menetirány váltás gombot, azonban a menetirány nem fordult meg, ezt azonban a rendelkező forgalmi szolgálattevő már nem vette észre, mert egyéb elfoglaltságai miatt a rendelkező asztal kikerült a látómezőjéből. A menetirány nyíl állása nem is volt feltűnő, mert a forgalmi iroda ablakán besütő napfény a rendelkező asztalra vetült, így a menetirány nyíl kontrasztja alacsony volt.

A menetirány meg nem fordulásának több műszaki oka lehetséges:

- a menetirány kérő gombot a forgalmi szolgálattevő nem kellő erővel nyomta le, ezért a kezelés nem volt hatásos,
- a berendezés a munkavégzés következtében (kábelek újra húzása, szerelési munkák a II. sz. állítóközpontban és az állítóközpont mellett elhelyezett szekrényekben) nem megfelelően működött,
- Tápiógyörgye állomáson a menetirányváltás gomb nem volt benyomva, ezért a kezelés nem volt hatásos,

- a két állomás között a térközök valamelyike nem volt szabad.

A Vb a rendelkezésre álló információk alapján az első két lehetőség valamelyikét tartja valószínűnek, ám a konkrét okot megállapítani nem tudta.
